TRAVAUX DE REHABILITATION:

DE LA STATION DE POMPAGE A LA BASSE PLAINE DES
GONAIVES ET DE LA CENTRALE THERMIQUE A BAS BOEN
DANS LA PLAINE DU CUL DE SAC

RAPPORT FINAL -MARS 2012

This publication was produced for review by the United States Agency for International Development. It was prepared by Marc Antoine Chrysostome for the WINNER Project.

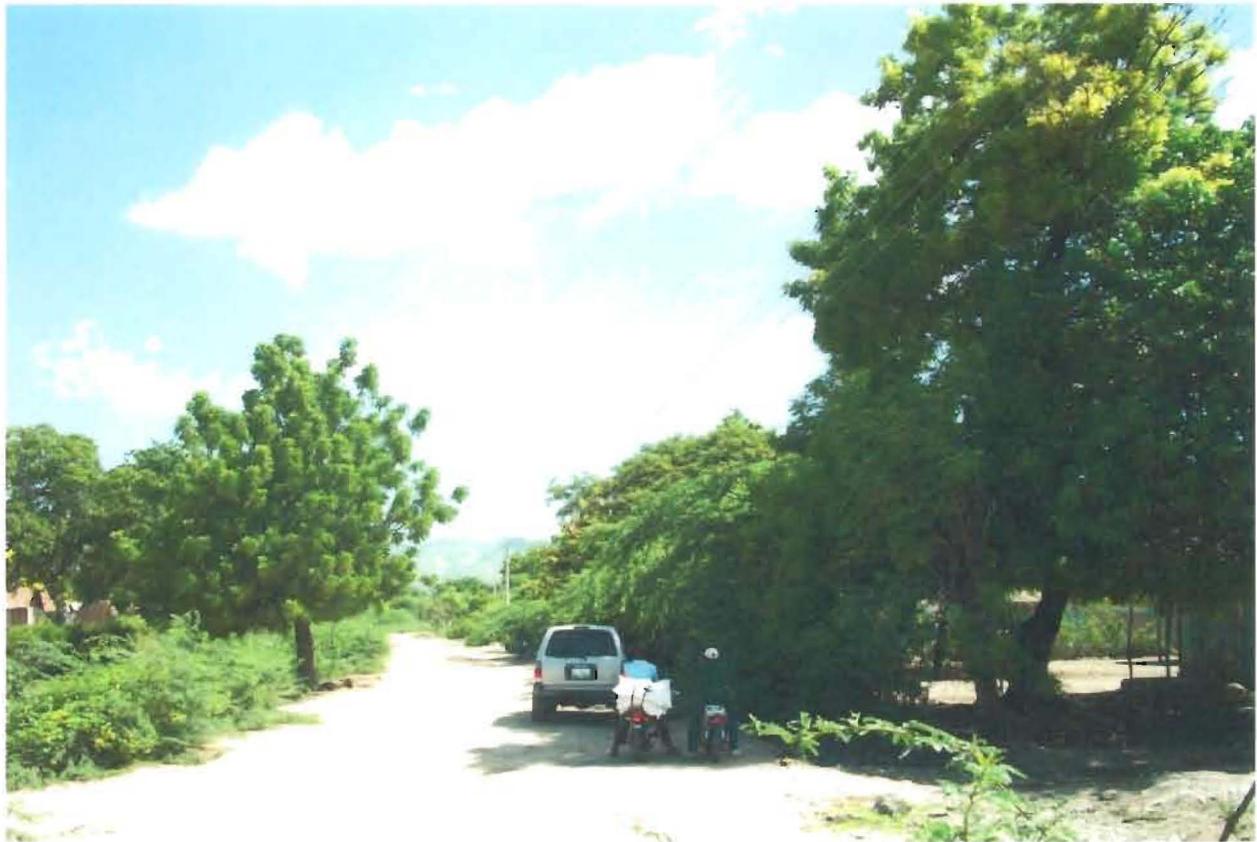
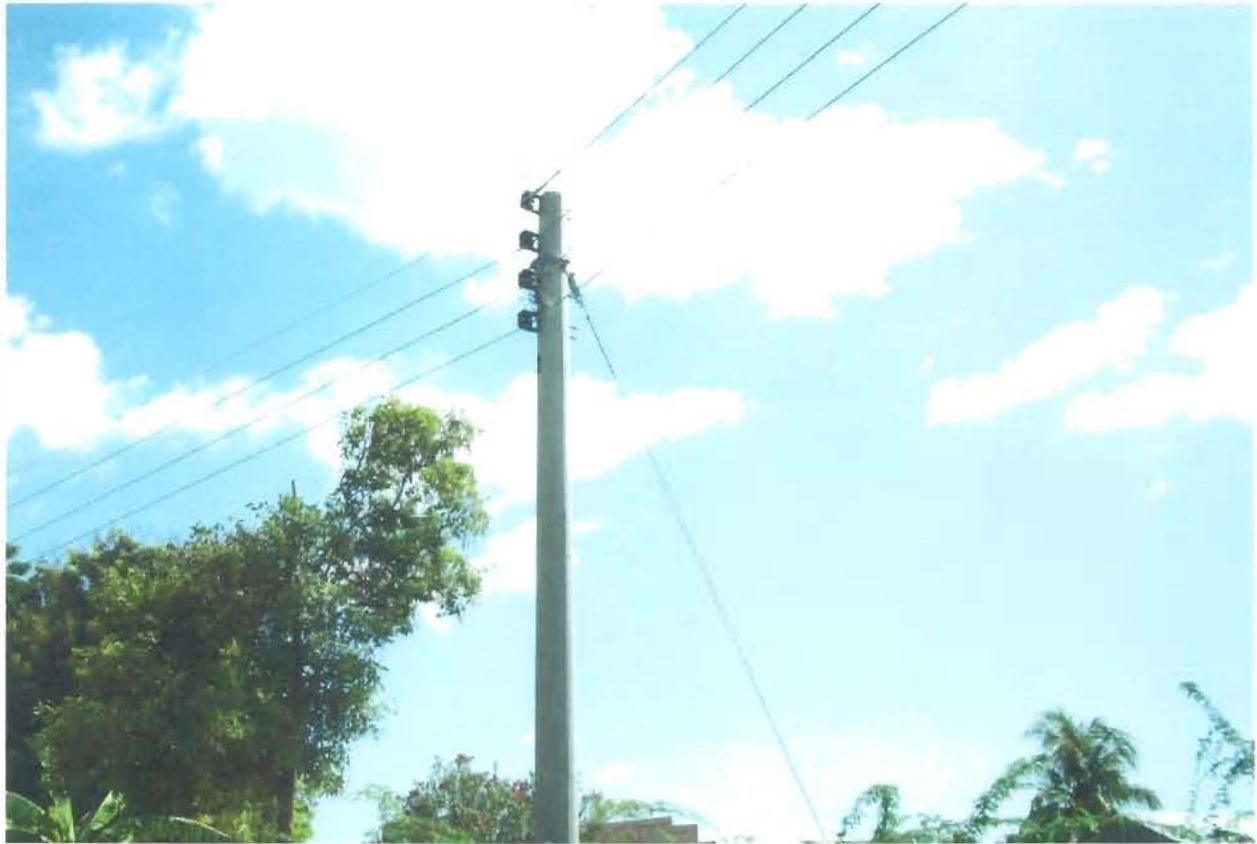
Ligne aérienne complètement rénovée à Tarasse.

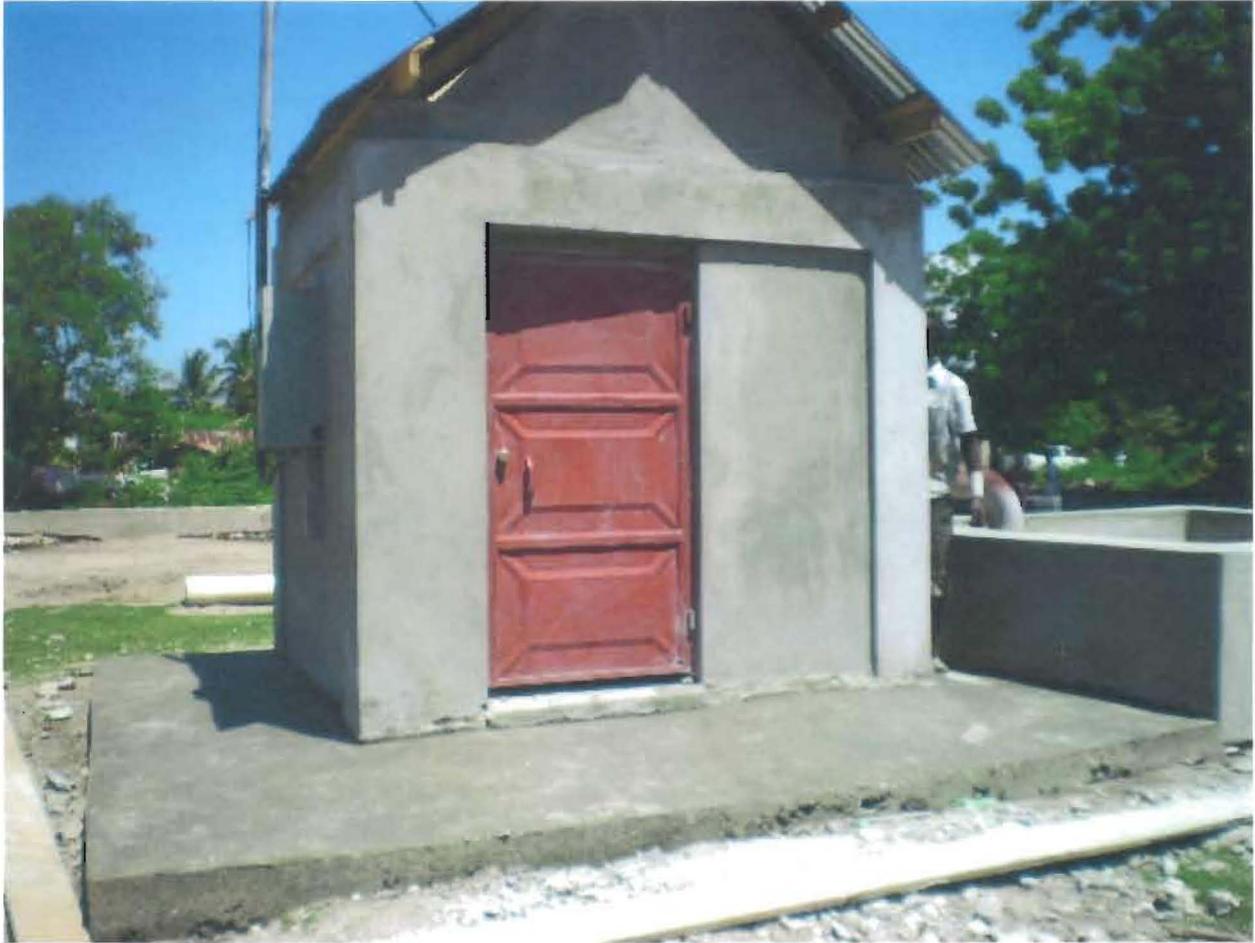
Façade principale du Bâtiment de la Station de Pompage.

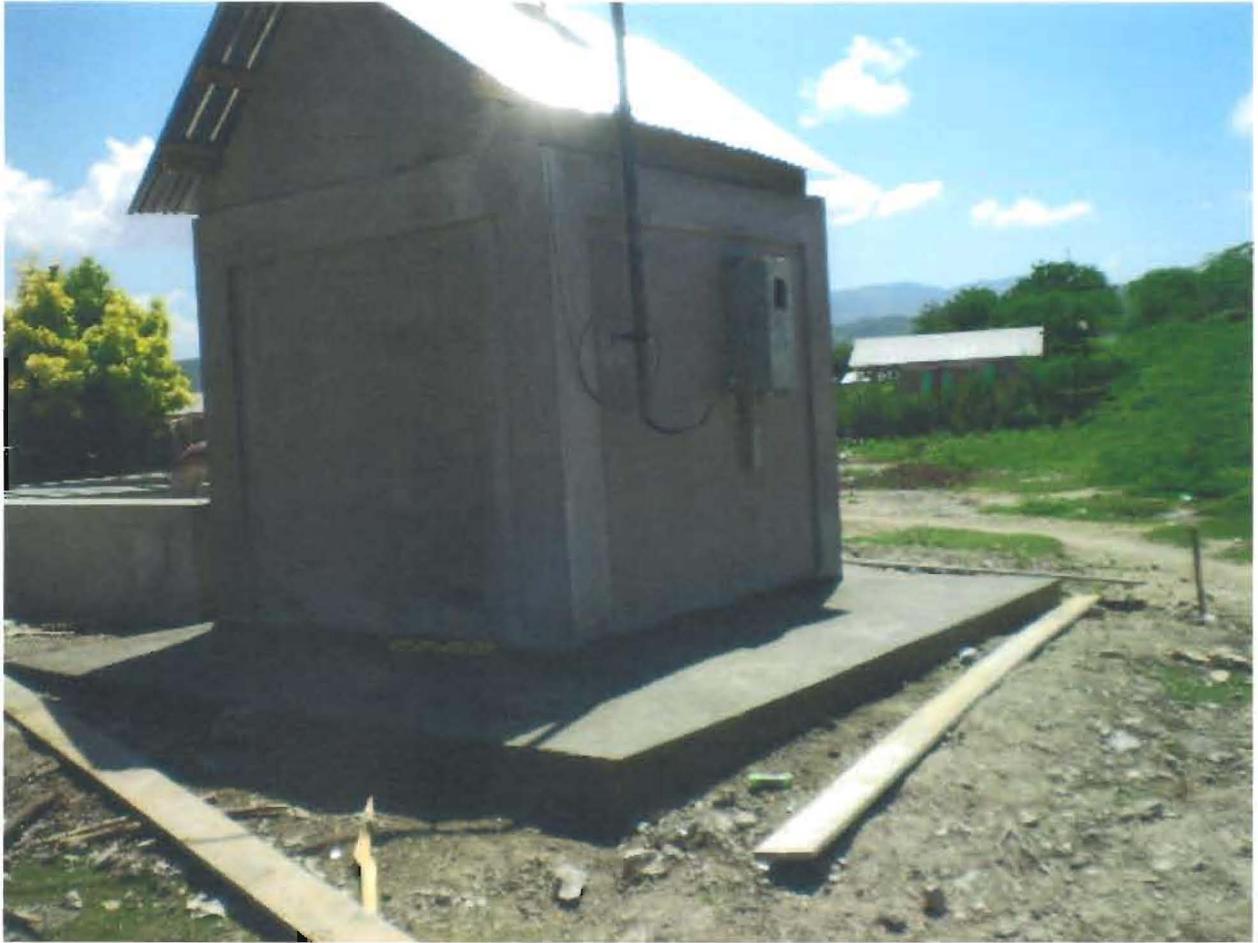
Façade arrière et latérale du bâtiment de la Station de Pompage.

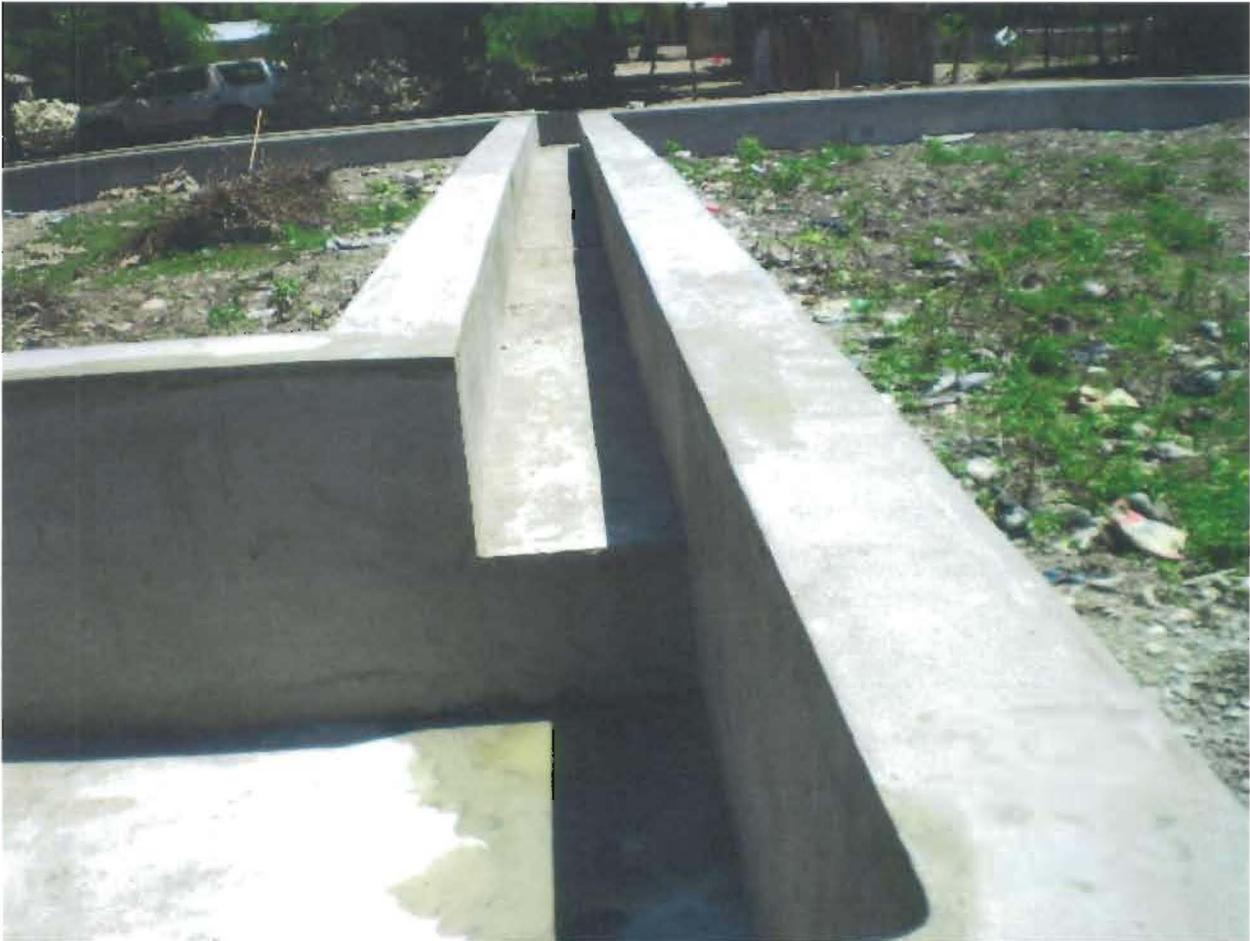
Bassin de distribution et canal d'amené rénovés.

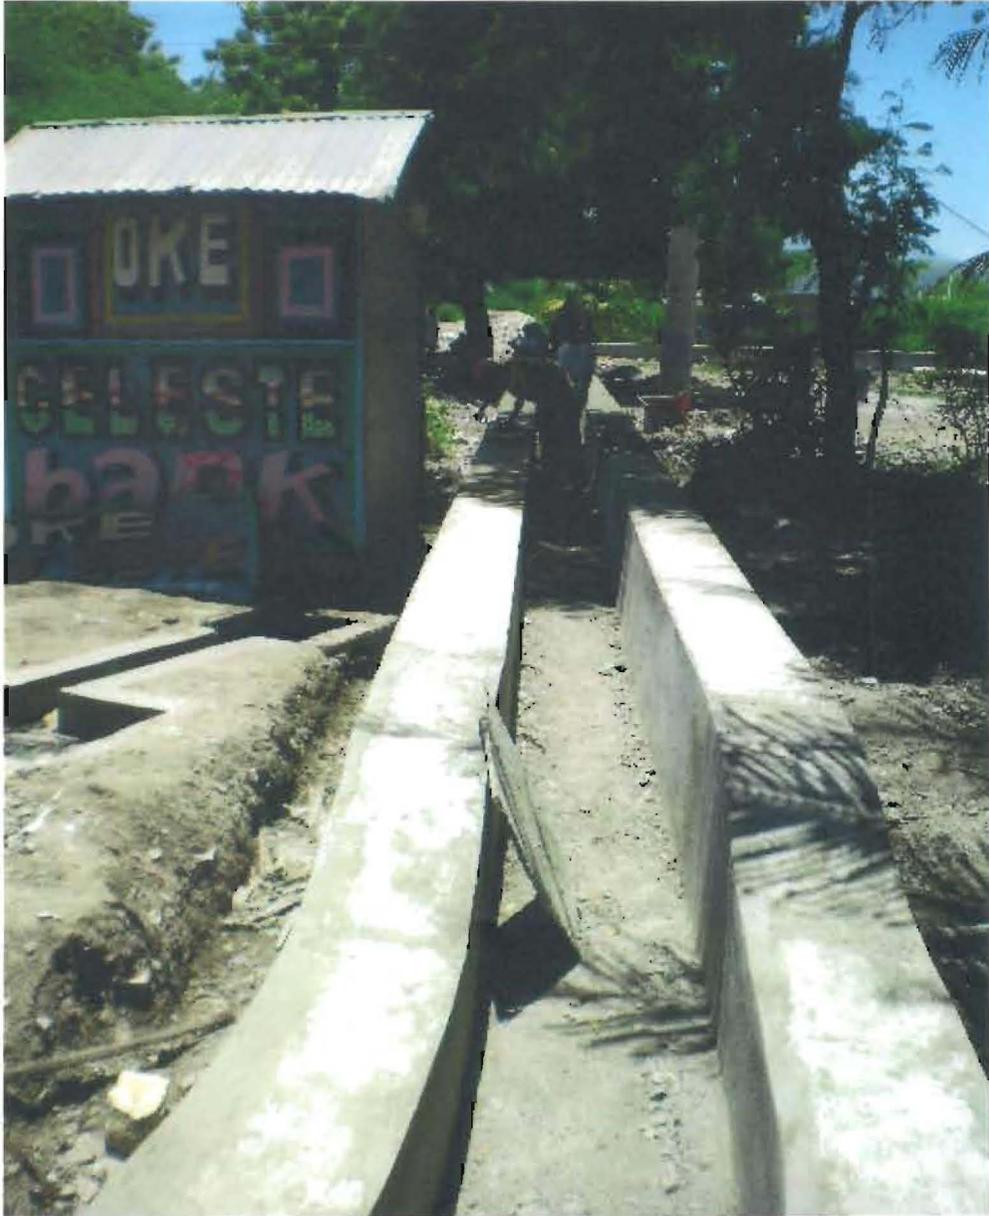
Canal d'irrigation construit.

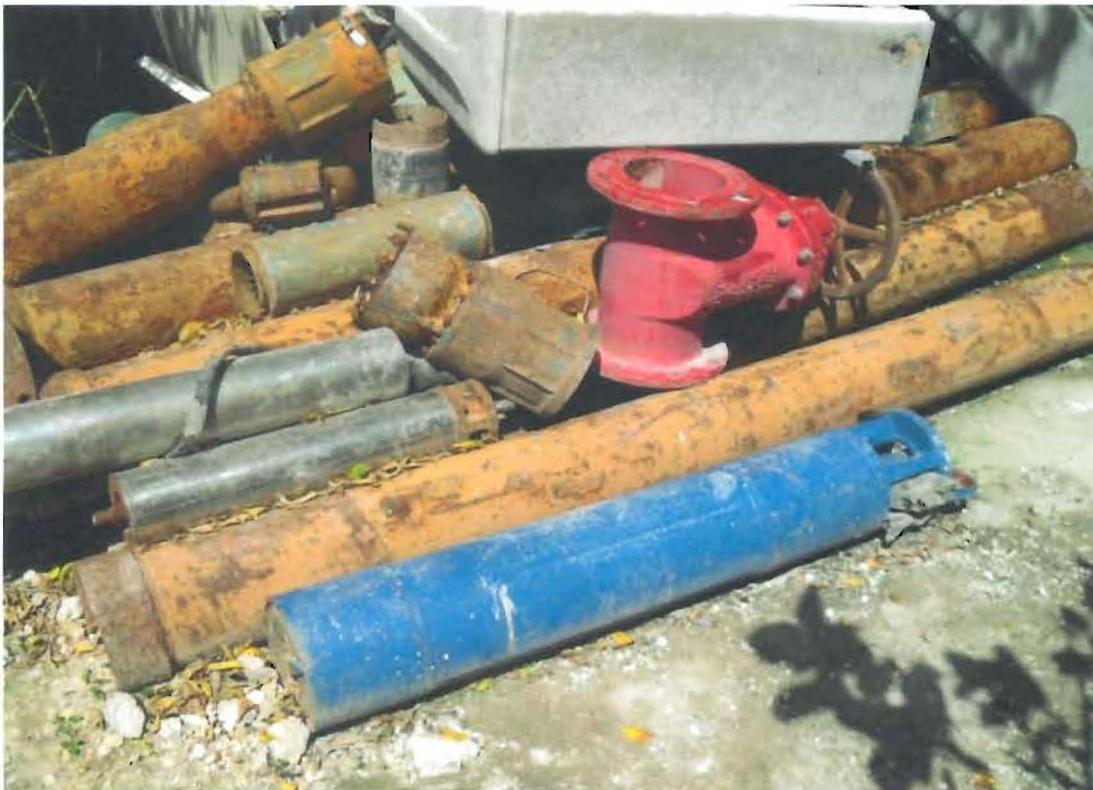
La Station de Pompage de Tarasse ne fonctionnait pas, vu que la pompe aspirait une eau boueuse et le moteur électrique était grillé, ajouté à tout cela le casing du forage accusait des signes de faiblesse. Trois des corps de métier ont terminé leurs interventions à Tarasse suivant les termes de référence de leur contrat respectif et les caractéristiques techniques appropriées.

Stockage de la pompe grillée et des accessoires aux Bureaux du **MARNDR**.

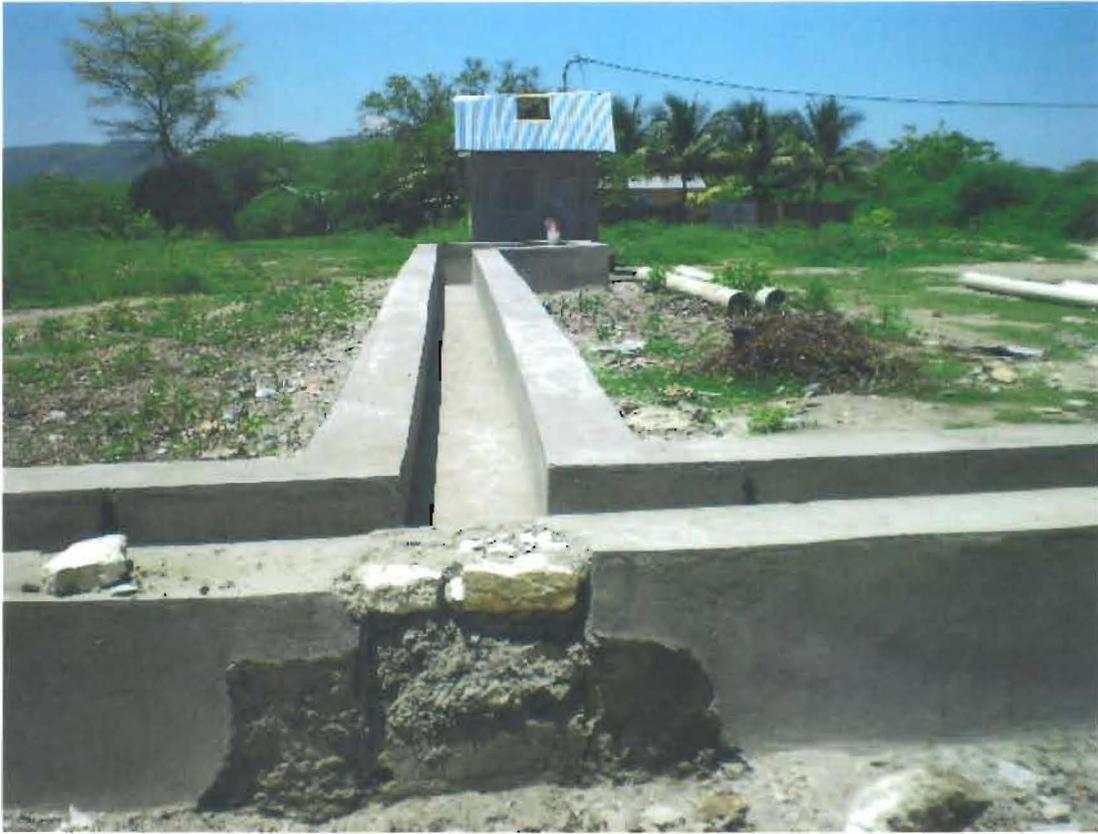
État d'avancement des travaux.

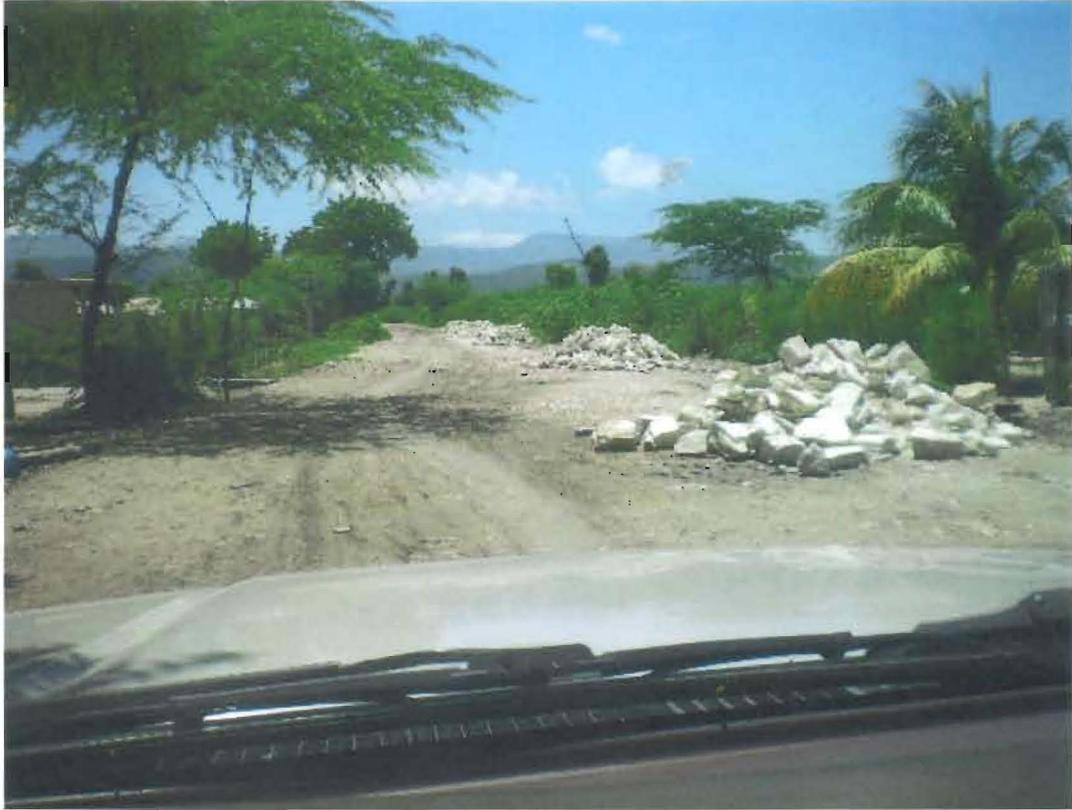
Matériaux stockés dans la zone de construction contractuelle pour les canaux d'irrigation.

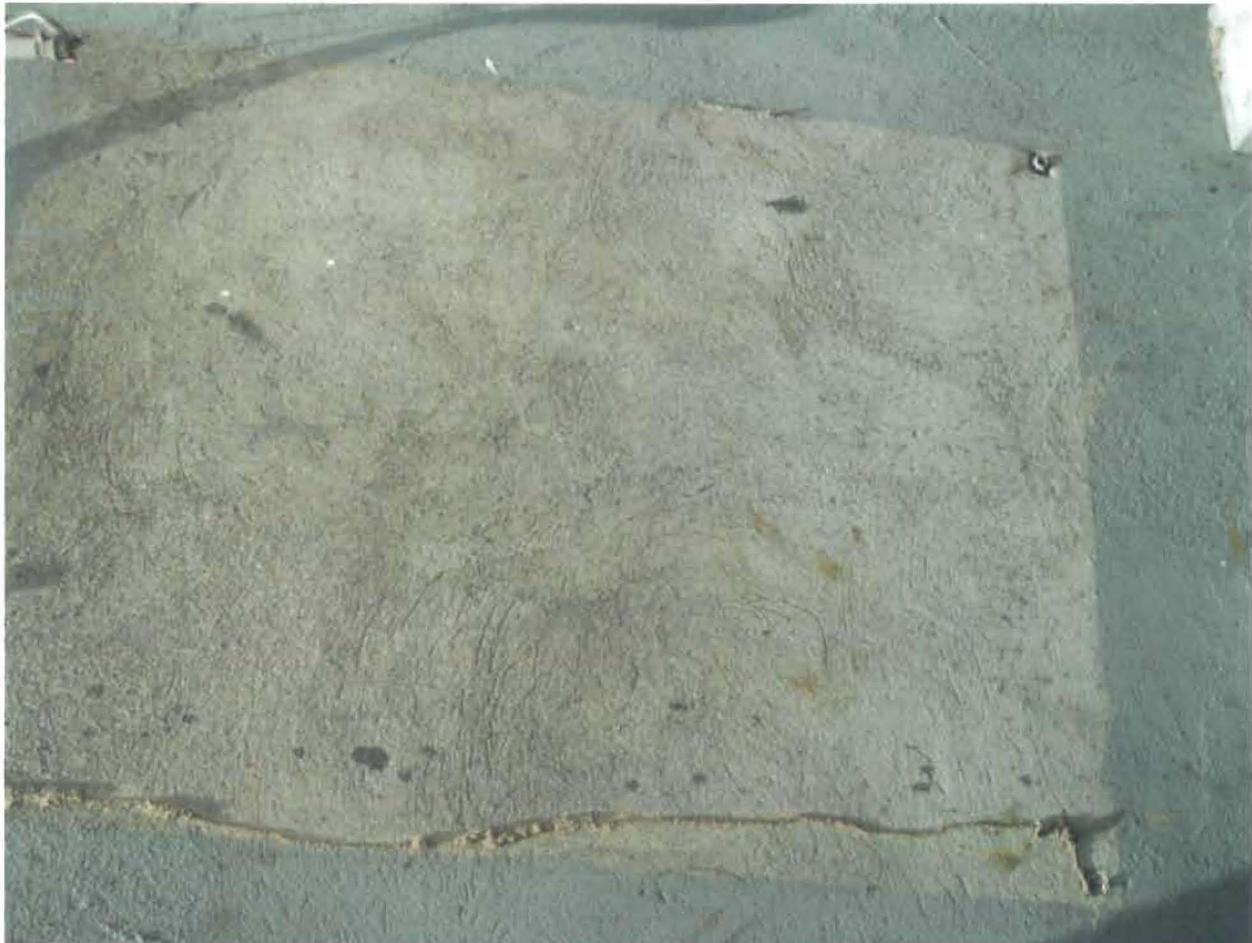
L'armoire de démarrage de la Pompe n'est pas en place.

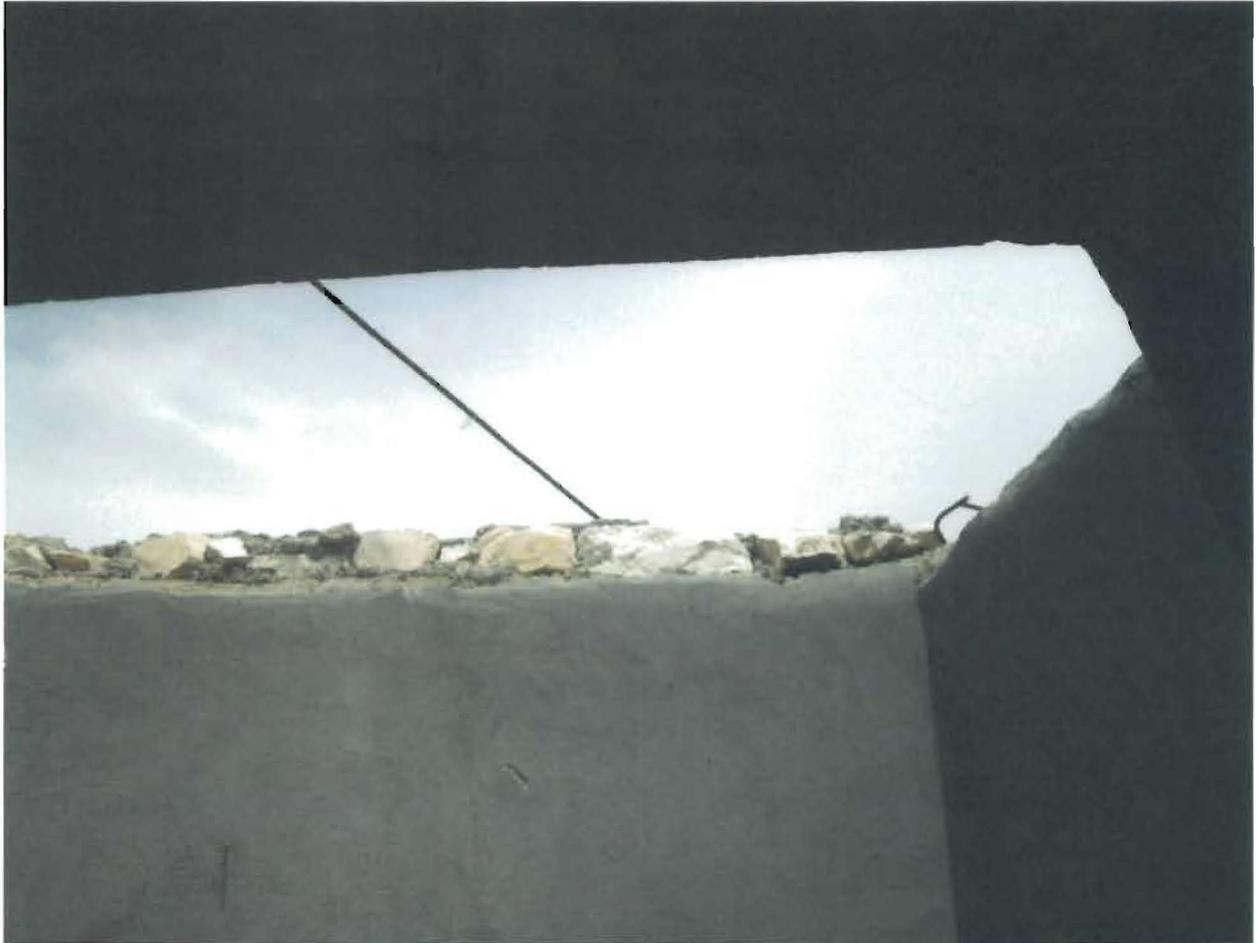
La toiture du bâtiment de la Station de Pompage de TARAS a été enlevée.

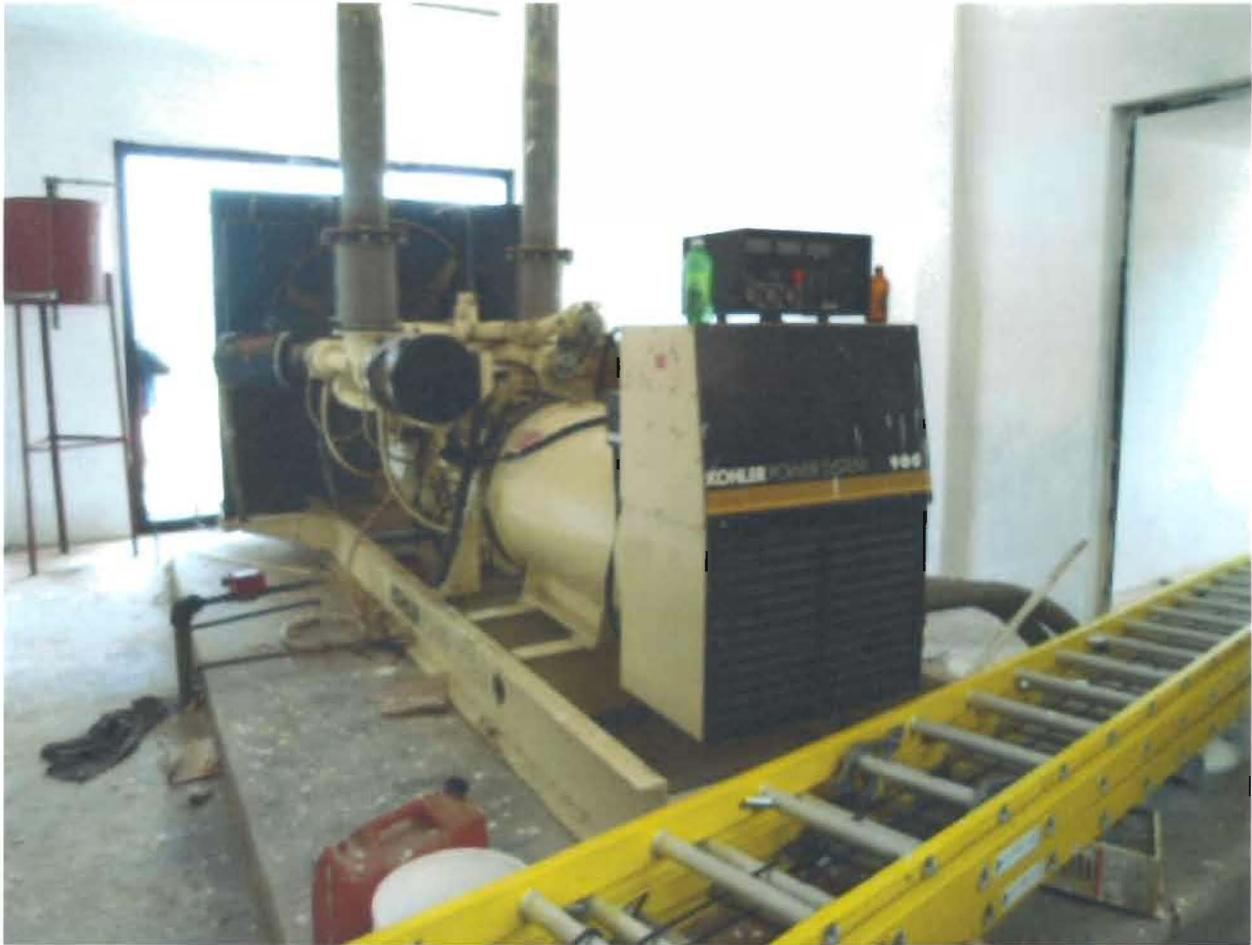
1.- La réparation et l'essai de mise en marche à vide du groupe électrogène étaient très concluants, cependant il n'est que d'attendre la mise en charge et les différents tests de variation de charge qui devraient confirmer le bon fonctionnement de l'équipement.

Groupe Électrogène rénové et essayé à vide.

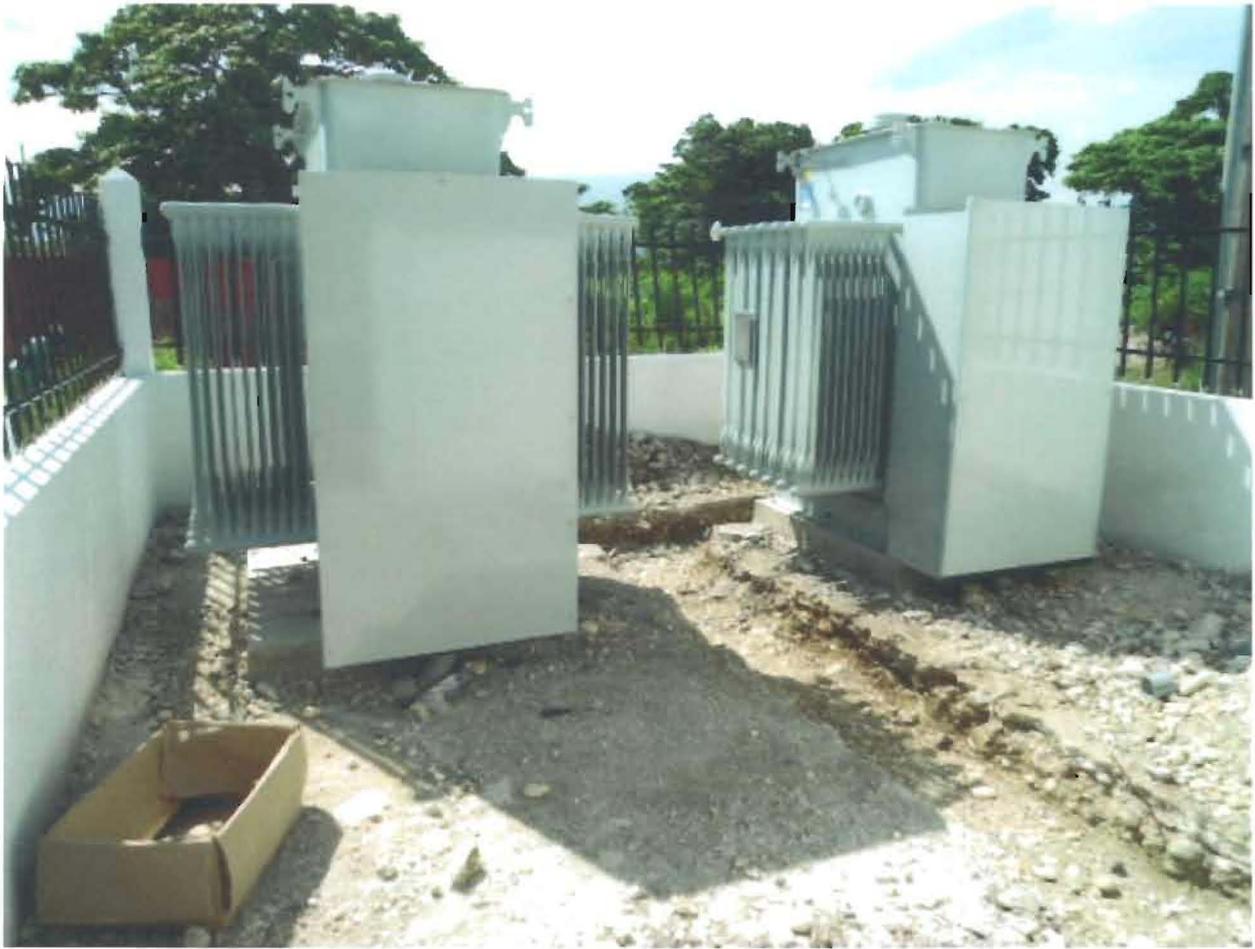
2.- Le Responsable des travaux, Mr. Rosemond **PRADEL** a reçu et déjà installé les deux transformateurs de puissances et il lui a été sollicité les différents rapports de test à l'atelier faisant état des caractéristiques internes des enroulements primaires et secondaires de ces deux appareillages.

Vue des deux transformateurs de puissance à la Centrale Thermique.

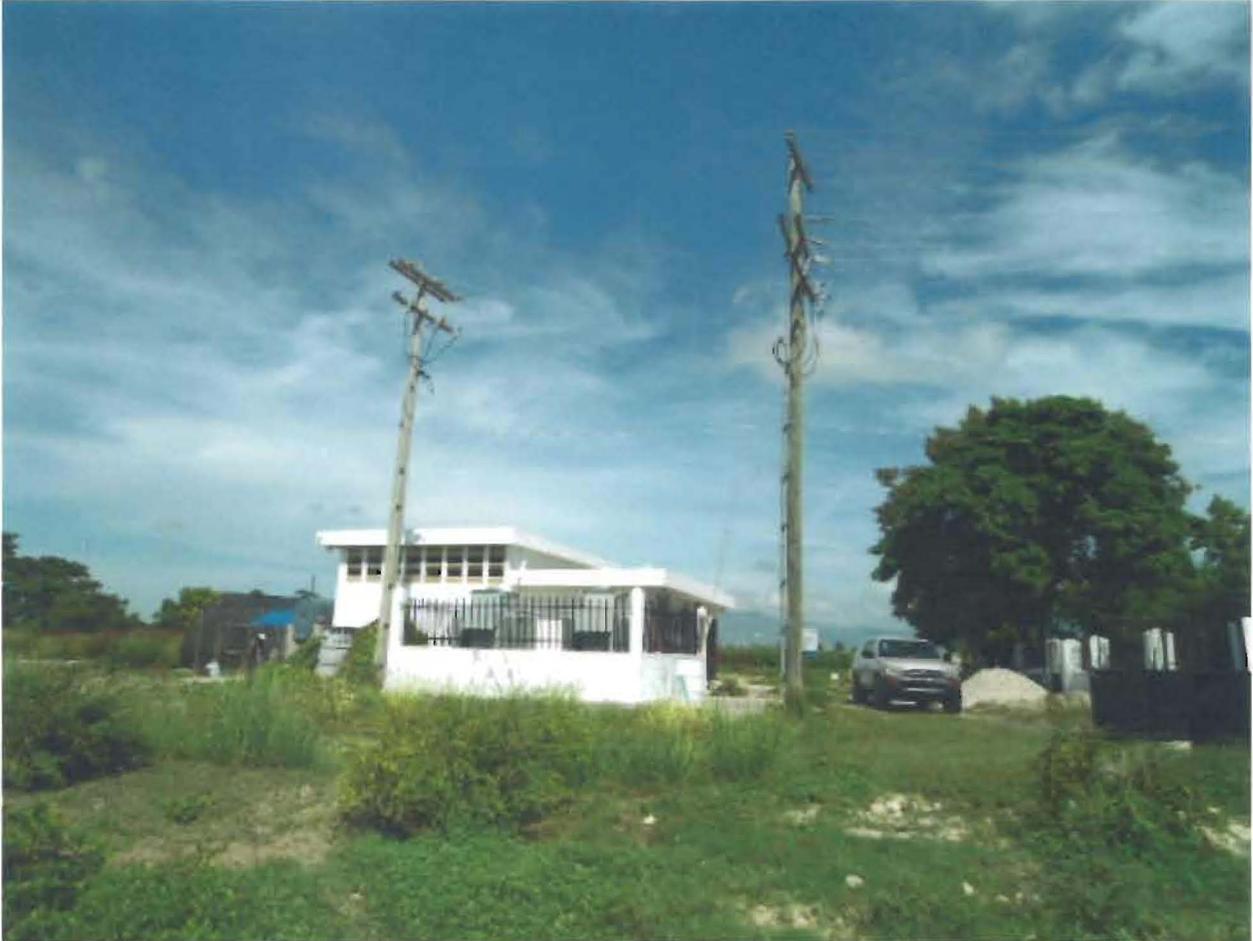
Entrée et sortie des deux ternes du réseau M.T. à la Centrale Thermique.

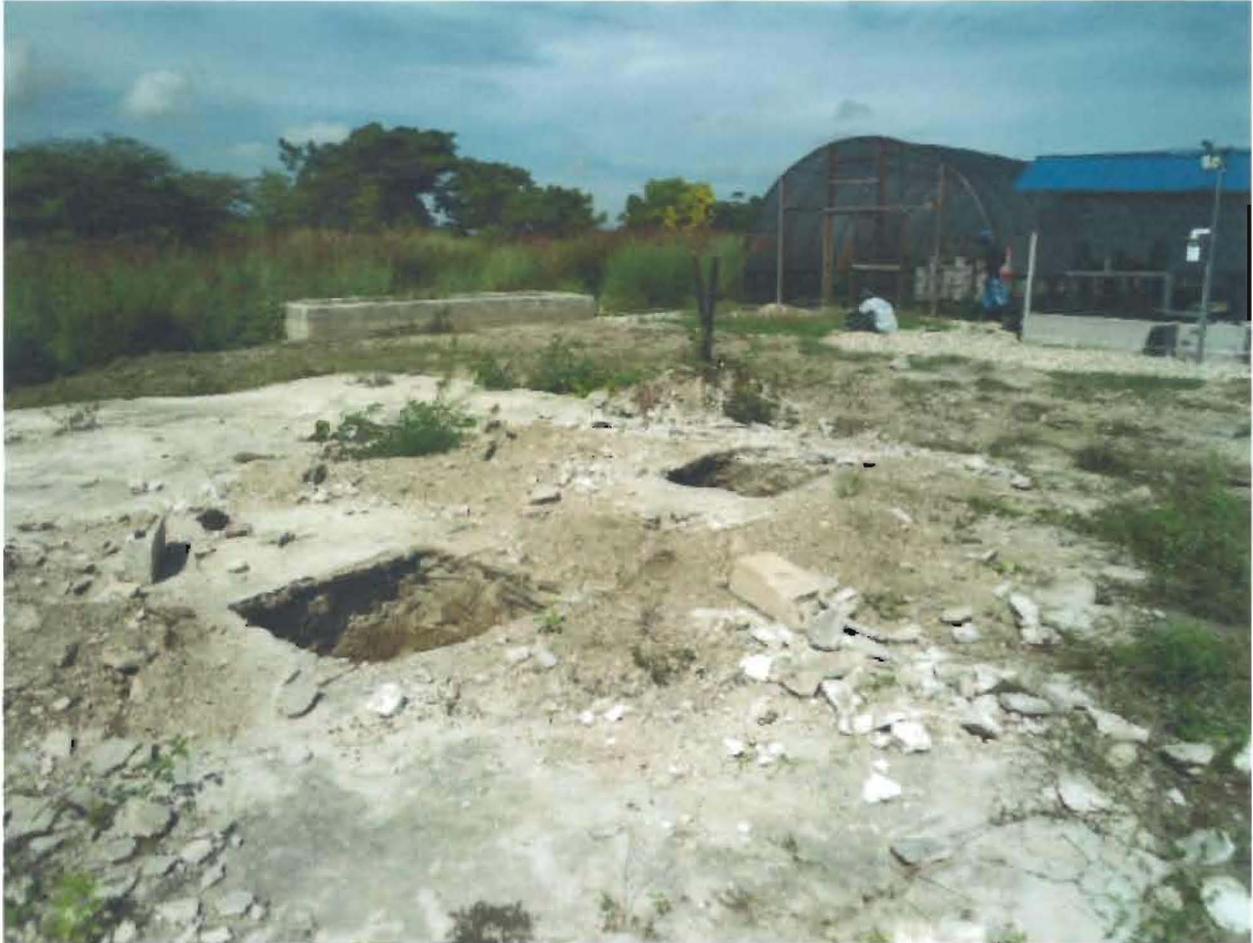
Travaux de nettoyage et de raccordement des deux réservoirs souterrains.

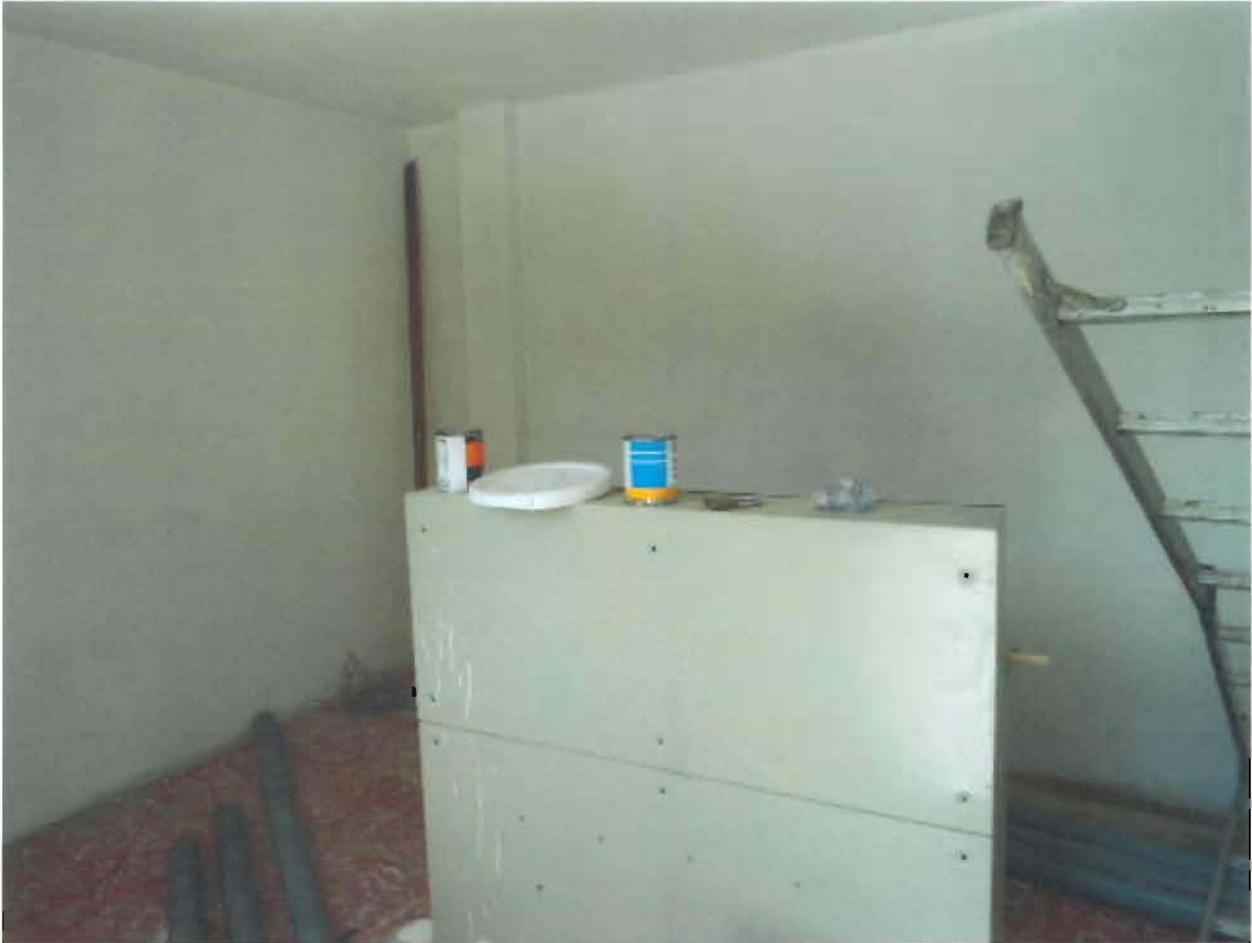
Réaménagement de la salle de Commande.

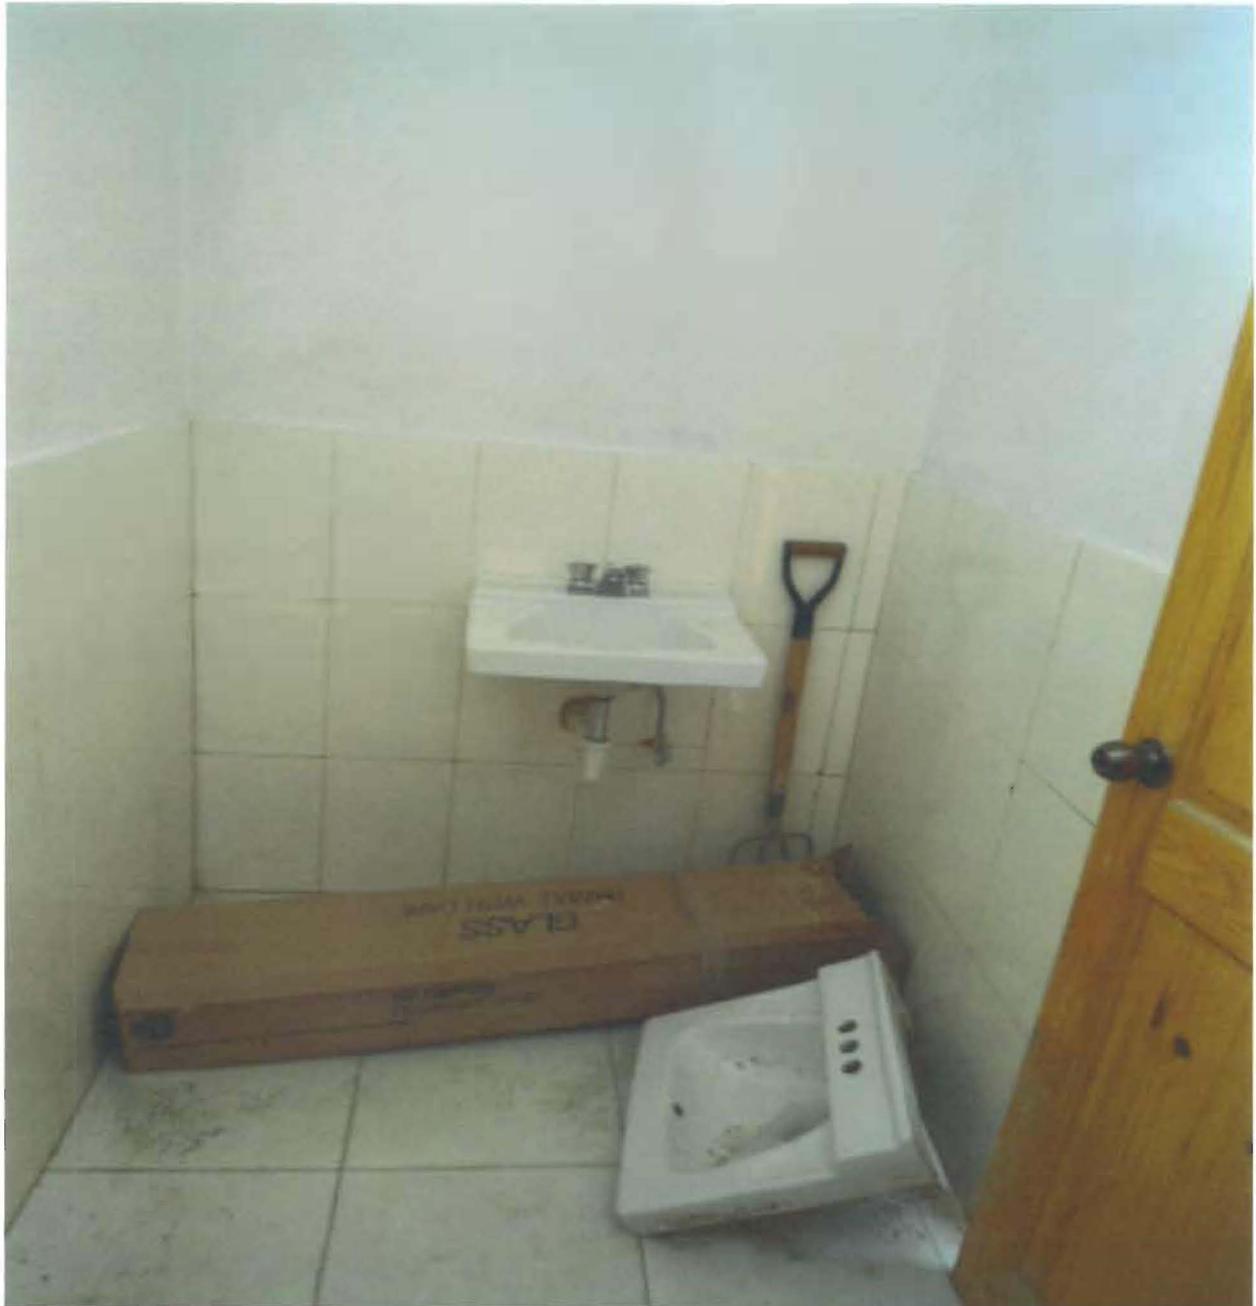
Réaménagement de la toilette.
