Evaluation des Besoins en Infrastructures et Equipements pour les Communes-Cibles

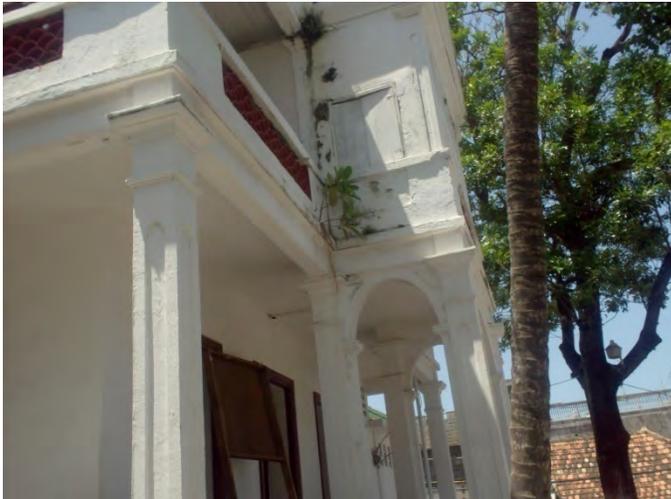
Les murs (côté Est) sont sérieusement affectés par les rigueurs des intempéries et le manque d'entretien flagrant. L'infiltration des eaux de pluie à travers les parois des murs affecte le revêtement extérieur (*voir fig. 2, 3, 4*). Elle laisse d'importantes traces d'humidité et favorise la végétalisation des parois extérieures (façade Est).

*Fig. 2
D'importantes traces d'humidité
affectent le revêtement mural et
favorisent la végétalisation de la
façade EST.*

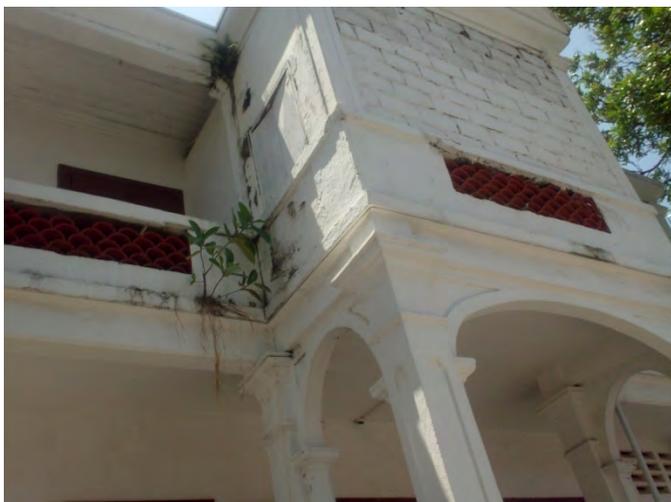
*Fig. 3
Infrastructures de drainage du
toit désuètes, conduits et
gouttières défectueux.*

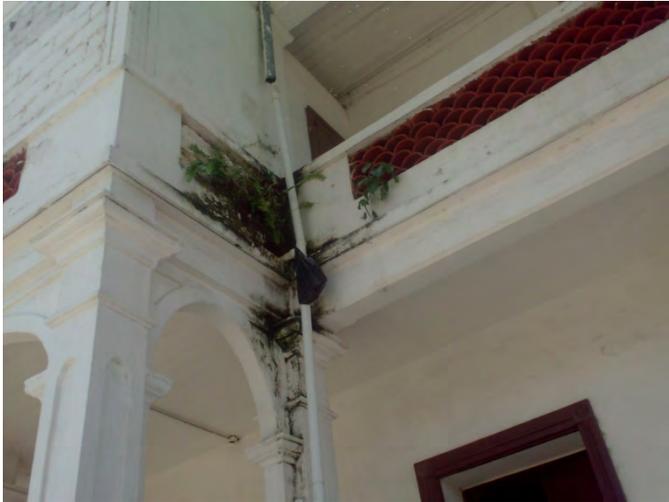
Fig. 4
Importantes traces d'humidité
et végétalisation des parois
murales.

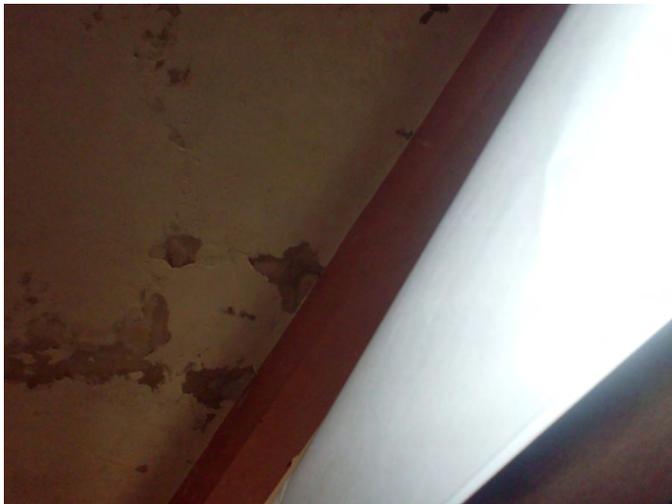
*Fig. 8
Infiltration des eaux de pluie à
travers le plafond. Étanchéité et
drainage du toit déficient*

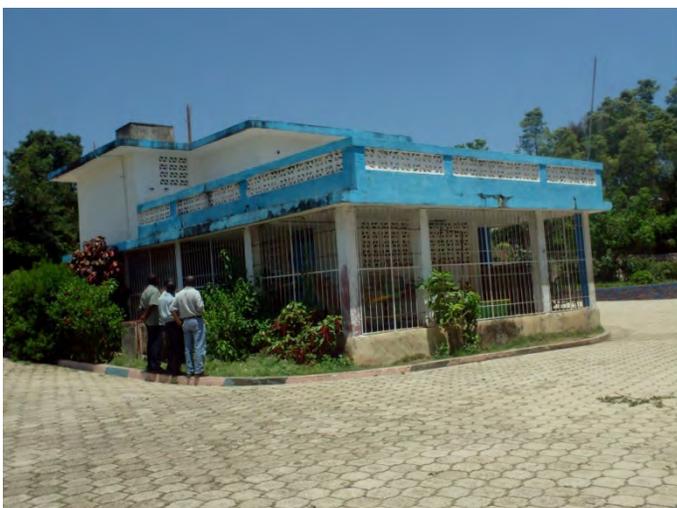
*Fig. 2
Grande terrasse occupant un
espace non négligeable de l'étage.
Signes de dégradation du
revêtement mural nettement
visibles.*

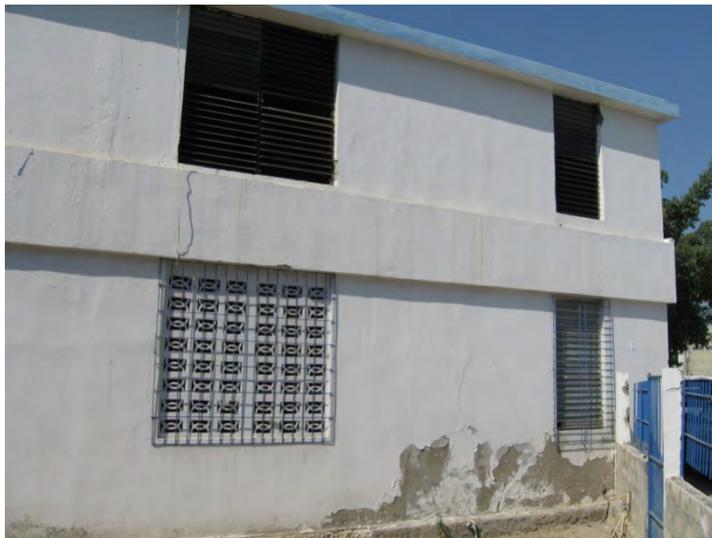
Les murs extérieurs de l'Hôtel de Ville sont très peu entretenus et poussiéreux. Le revêtement de peinture est mis à rude épreuve par l'indice de poussière élevé dans l'environnement immédiat du bâtiment administratif et le manque d'entretien. Certains pans de murs sont fissurés. Des traces d'humidité localisées sont nettement visibles sur les parois intérieures et extérieures des murs du rez-de-chaussée (*voir fig. 2, 8, 15, 21*).

Fig. 2
Revêtement mural sérieusement
affecté par l'infiltration des eaux
à travers la paroi.

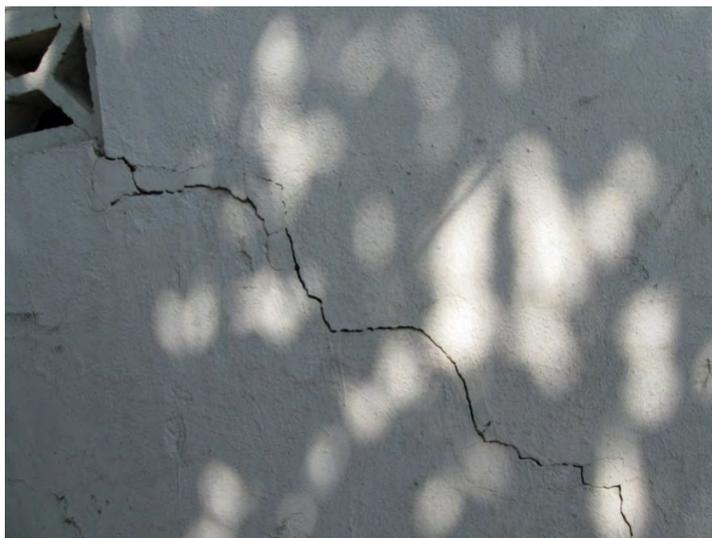
Fig. 3
Murs lézardés, fissures
profondes, signes de défaillances
structurales importantes.

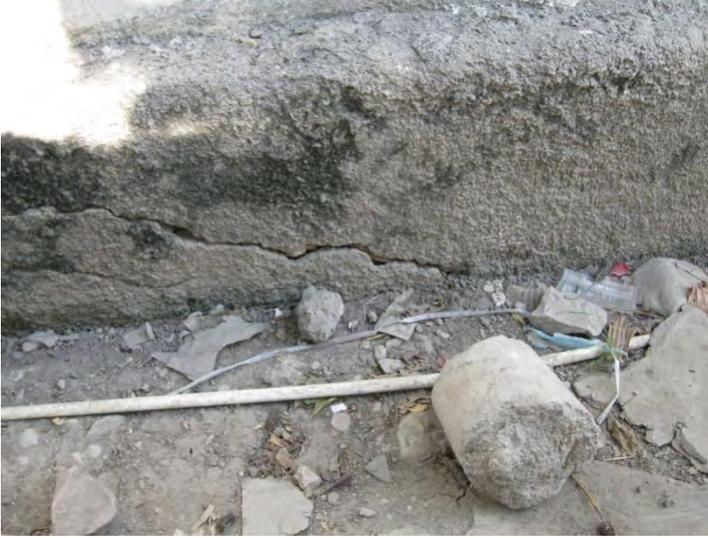
Fig. 4
Fissures profondes au niveau du mur de soubassement. Problèmes de tassement appréhendés.

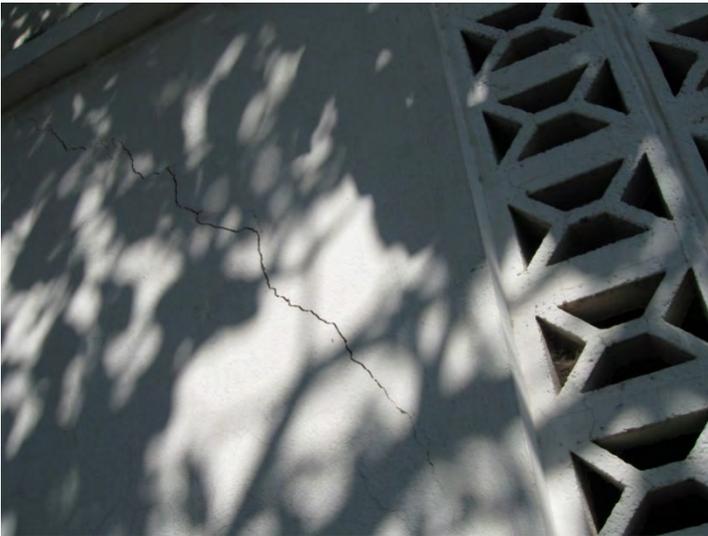
Fig. 5
Propagation de fissures à l'étage. Signes non négligeables de faiblesses structurales importantes.

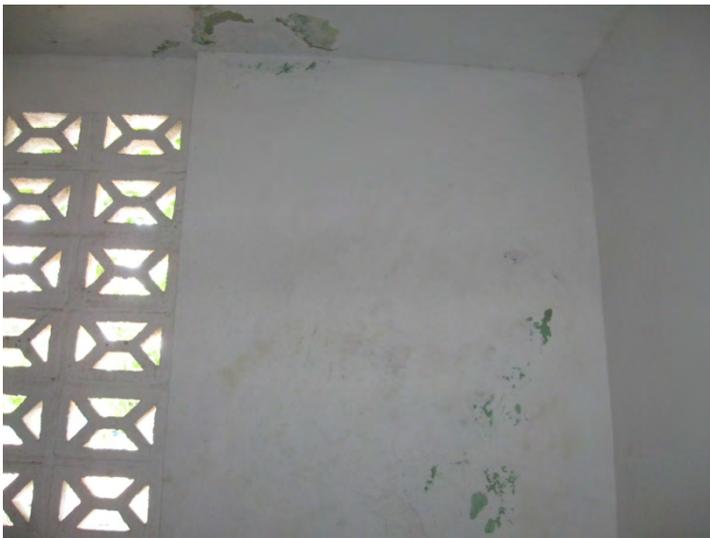
Fig. 8
D'importantes traces d'humidité perceptibles traduisant les faiblesses d'étanchéité de la dalle et des murs.

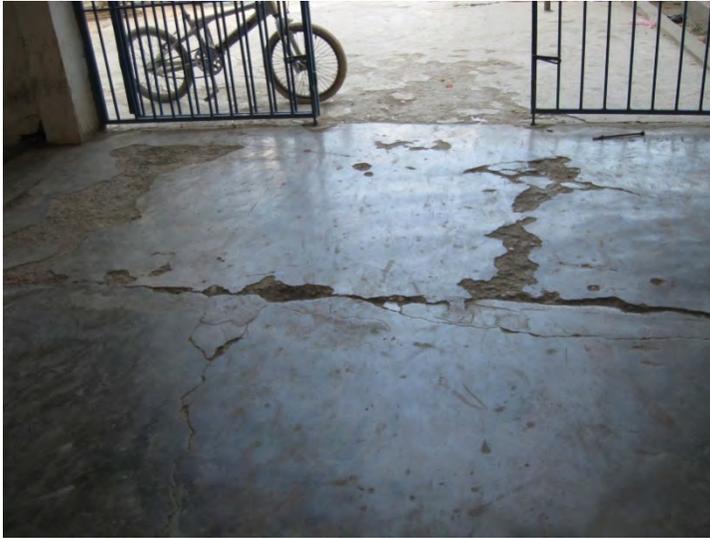
Le parquet des bâtiments est en mosaïques vétustes (étage du bâtiment administratif principal) ou en béton de ciment (autres espaces) assez dégradé. Il présente un aspect général inesthétique et peu attrayant caractérisé par l'absence d'entretien (*voir fig. 13, 19, 20*).

*Fig. 13
Parquet en béton de ciment
fissuré, lézardé et inesthétique de
l'entrée de l'Hôtel de Ville.*

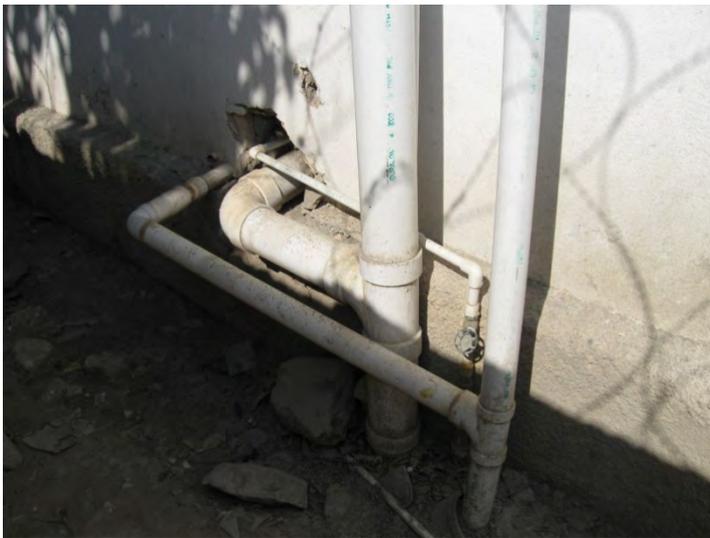
*Fig. 14
Conduits d'évacuation des eaux
usées en PVC, apparents et
vulnérables. Installation
déficiente.*

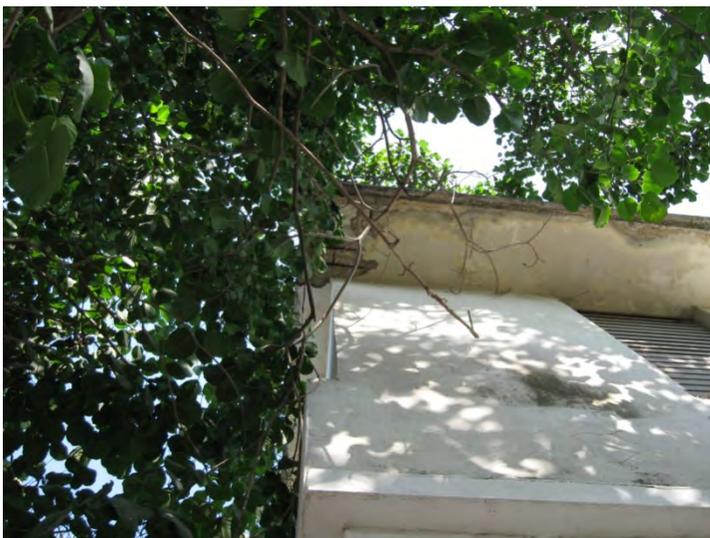
La dégradation très localisée de la dalle de toiture mettant à nu l'acier d'armature est observée dans le principal édifice administratif (*voir fig. 7, 8, 15*). Le toit de l'entrepôt (tôles métalliques et charpente à ossature en bois) et du centre culturel (tôles métalliques et charpente à ossature en bois en partie et béton dans l'ensemble) est relativement en bon état.

*Fig. 15
Dégradation localisée de la dalle
en béton.*

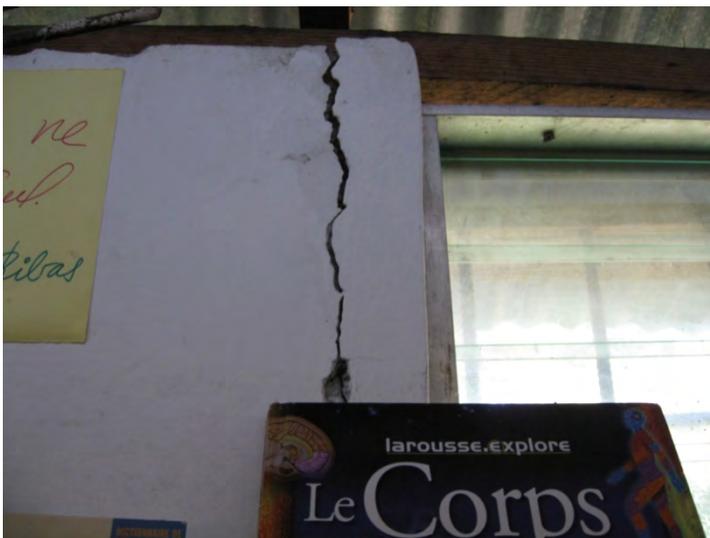
Les cloisons des édifices de la mairie de Cabaret sont en maçonnerie ou en contreplaqué à ossature en bois. Elles sont dans l'ensemble dans un état relativement satisfaisant. Une importante fissure est observée (*voir fig. 18*) sur un pan de mur du centre culturel.

Fig.18
D'importantes fissures
observables sur un pan de mur
du centre culturel.

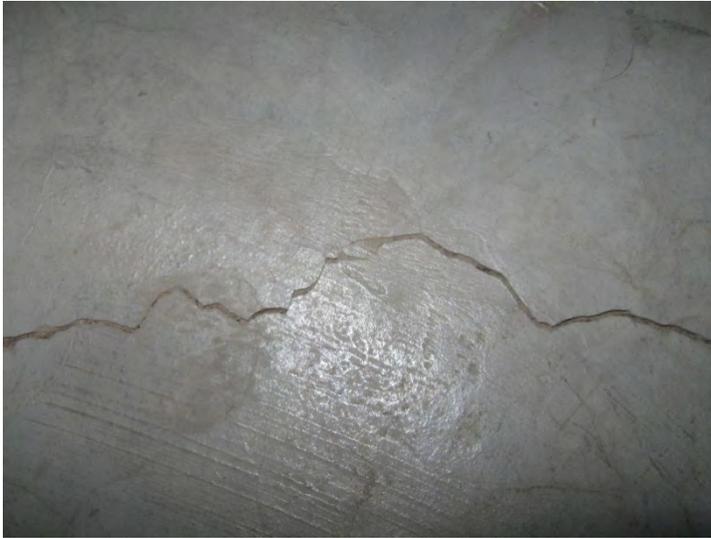
Fig. 19
Parquet en béton de ciment du
centre culturel fissuré, lézardé
par endroits.

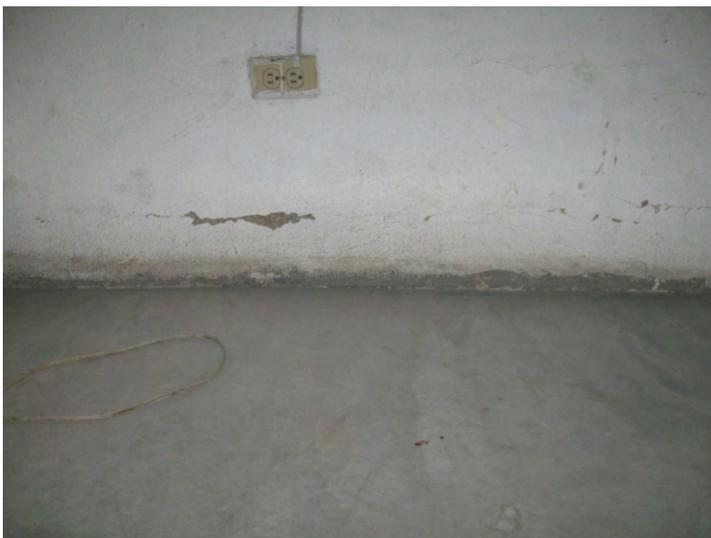
Fig. 21
Traces d'humidité affectant le
revêtement des parois murales du
centre culturel.

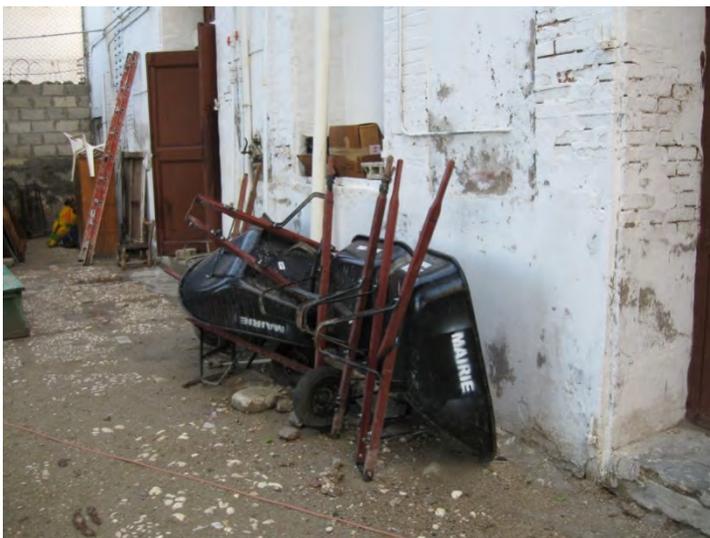
Les murs de briques, notamment le revêtement des façades visibles (Nord, Sud, Est) sont dans un état relativement satisfaisant, quelque peu affectés par les rigueurs des intempéries. Le revêtement de la façade Ouest faisant face à la mer est dégradé et très négligé. Aucun signe important de réhabilitation récente sur cette façade. Des traces d'humidité et d'infiltration d'eau de pluie sur les parois des murs en maçonnerie sont très visibles et affectent significativement le revêtement extérieur (*voir fig. 2 et 3*).

*Fig. 3
Façade affectée par l'humidité.
Entreposage non conforme
d'équipements et de matériel
divers (façade OUEST).*

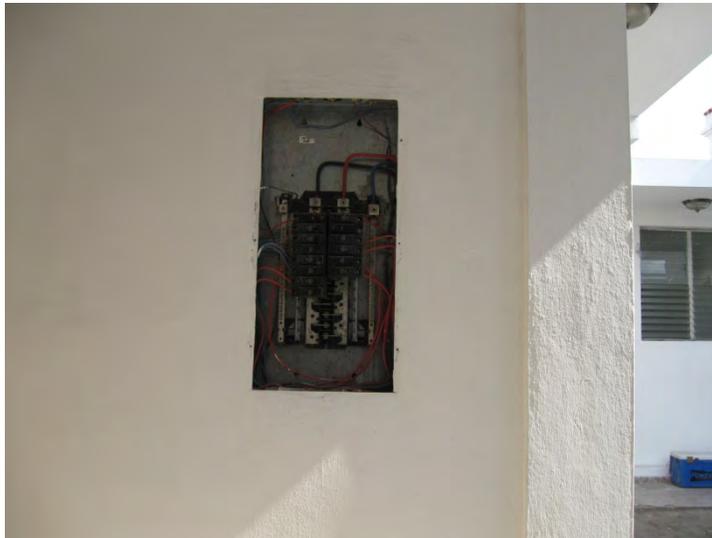
Fig. 22
Un coffret de branchement
(courant électrique) non sécurisé.

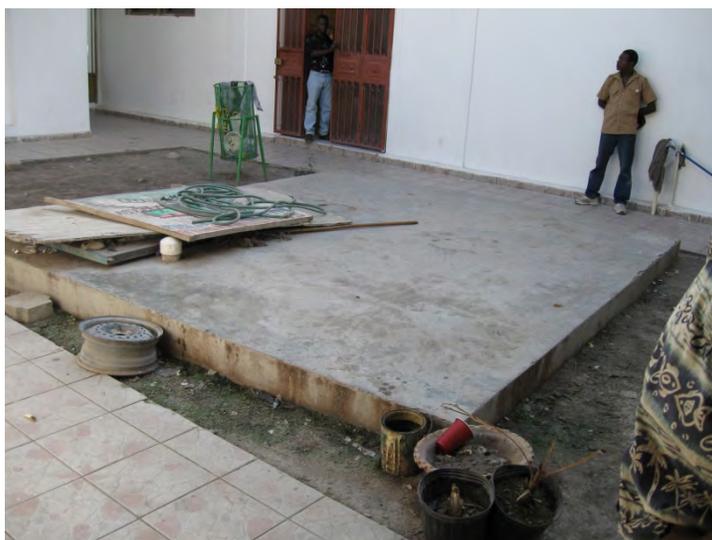
Fig. 24
Réservoir en béton, de
construction récente, inutilisable
(intrusion saline).

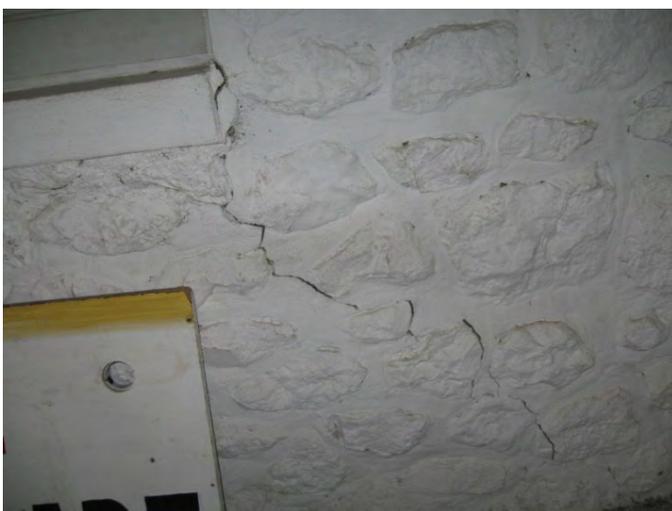
Fig. 3
Mur fissuré, lézardé.

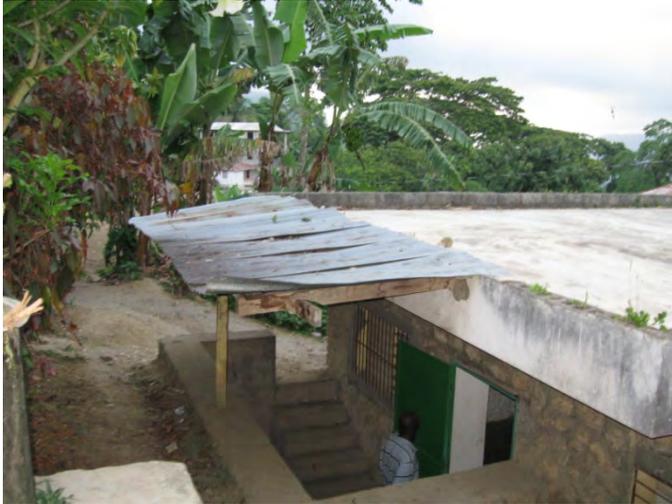
Fig. 4
Façade arrière munie d'une
toiture de tôles métalliques peu
étanche.

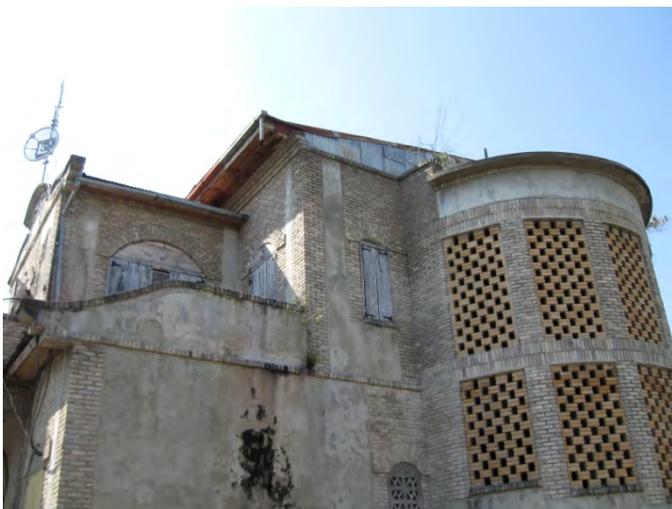
*Fig. 6
Des traces d'humidité très
significatives sur les parois des
murs. Revêtement mural très
affecté. Conduits de drainage du
toit défectueux. Végétalisation du
toit par endroits.*

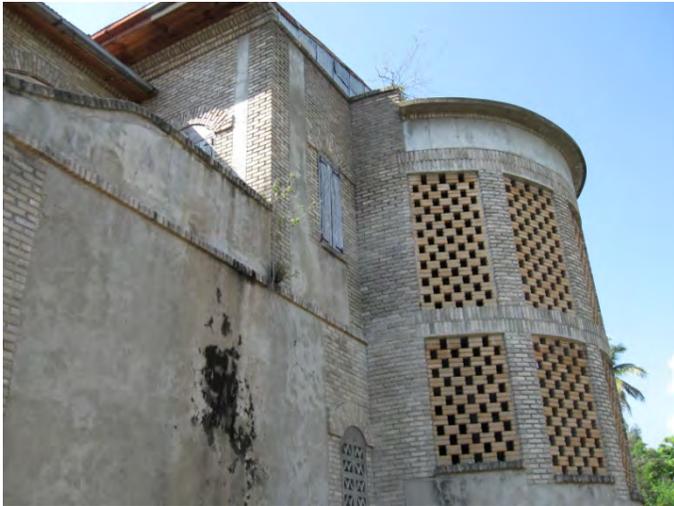
*Fig. 7
Revêtement mural très affecté par
les eaux de pluie provenant du
toit.*

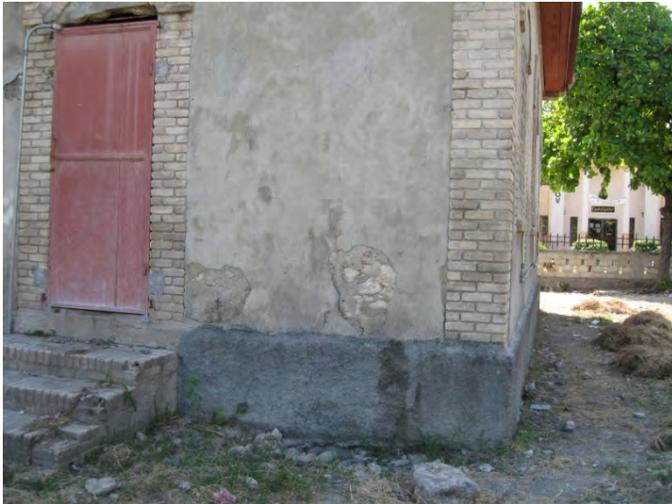
Fig. 11
Escalier abîmé et revêtement mural dégradé.

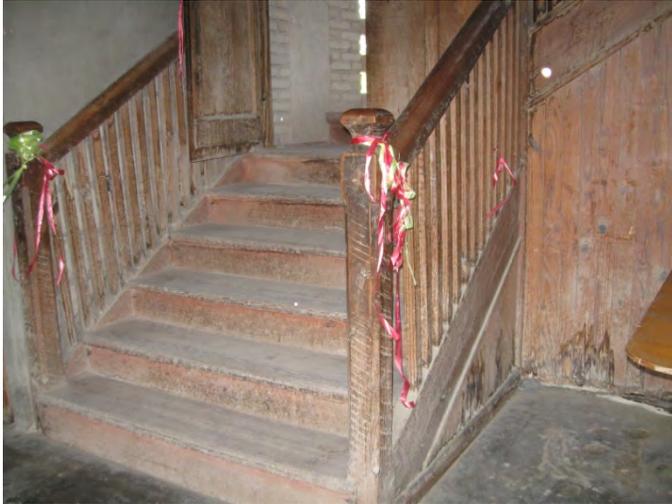
Fig. 22
Toutes les composantes de
l'escalier accusent des signes de
vétusté et de délabrement
significatifs.

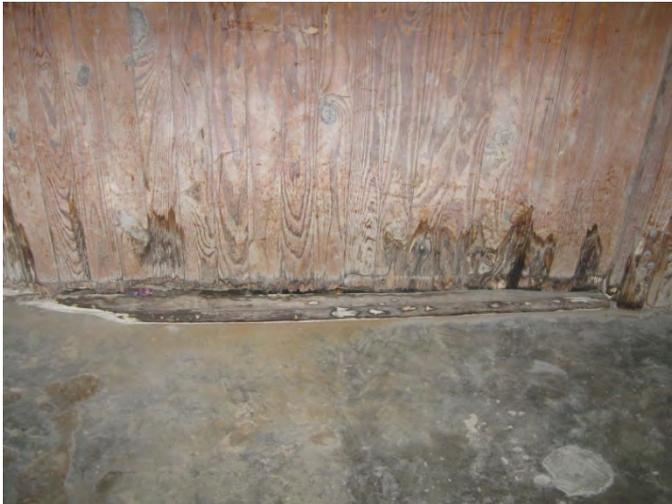
Fig. 23
Moulures et cloisons en bois
rongées par l'humidité et les
vermines.

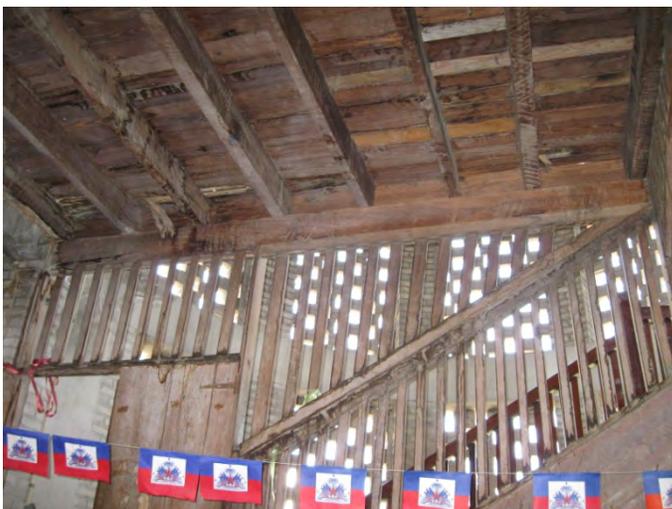
Fig. 24
Rampe, balustres, poutres,
plancher etc. délabrés.

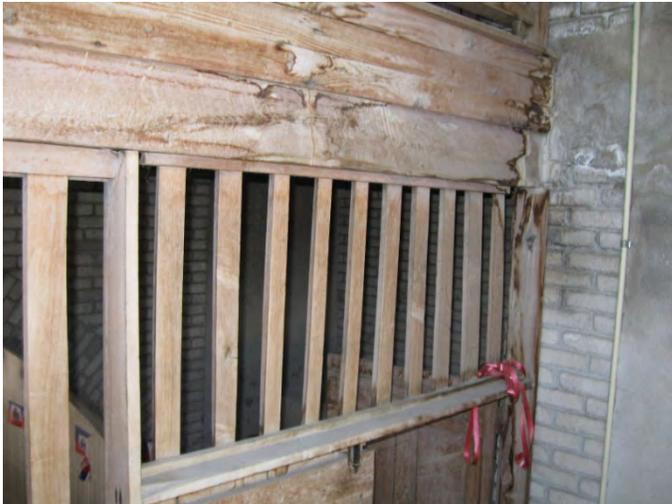
*Fig. 25
L'humidité affecte toutes les
composantes structurales de
l'escalier.*

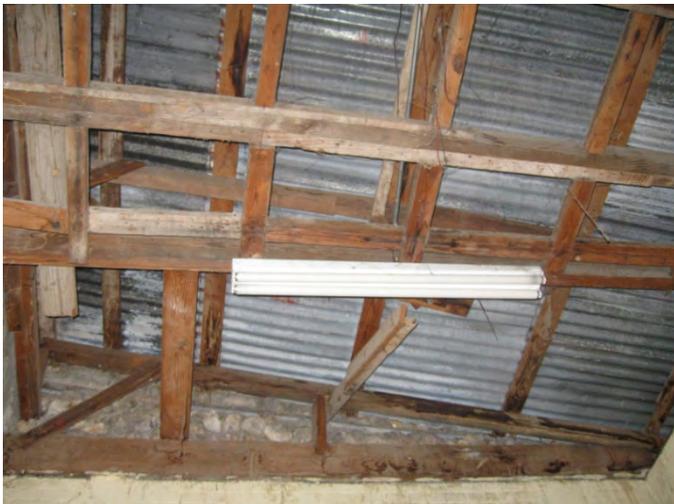
Fig. 28
Composantes du toit (ossature, tôles métalliques) présentent des signes de dégradation à des degrés divers.

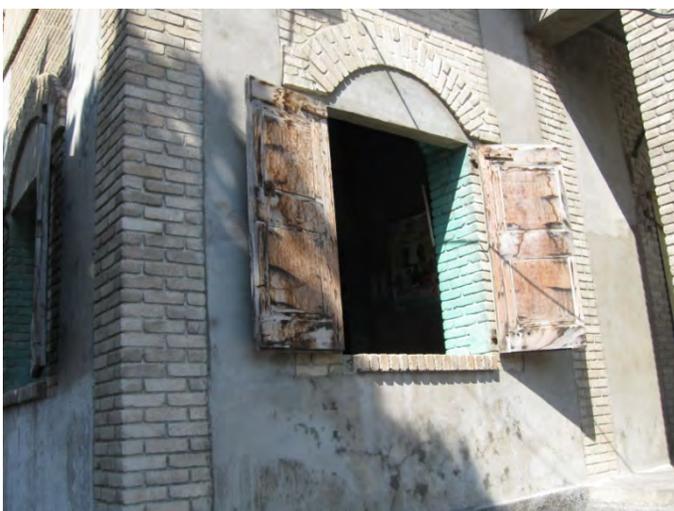
Fig. 30
Fenêtres existantes significativement affectées par les intempéries et l'humidité. Aucun signe d'entretien.

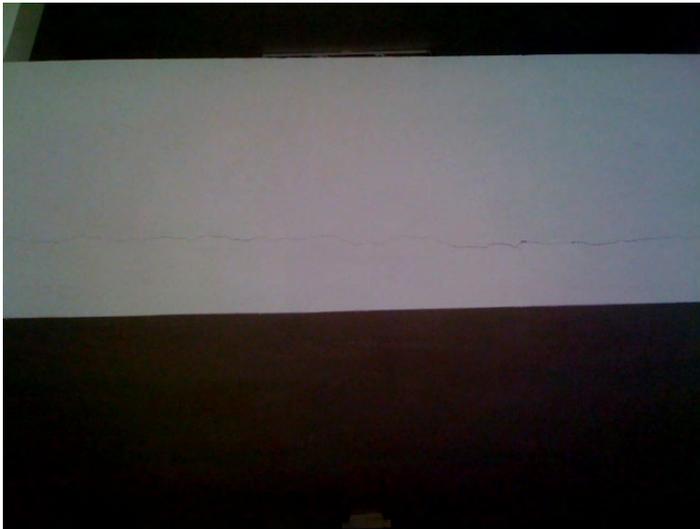
Fig.2
Muret fissuré (salle centrale de
l'étage).

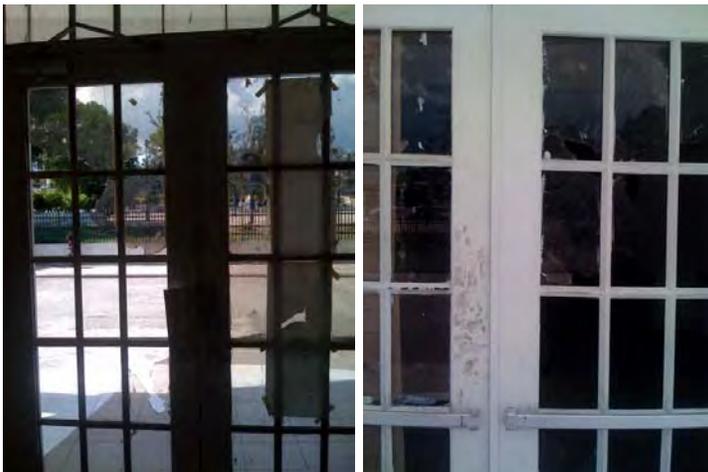
Fig. 3
Porte d'entrée endommagée.

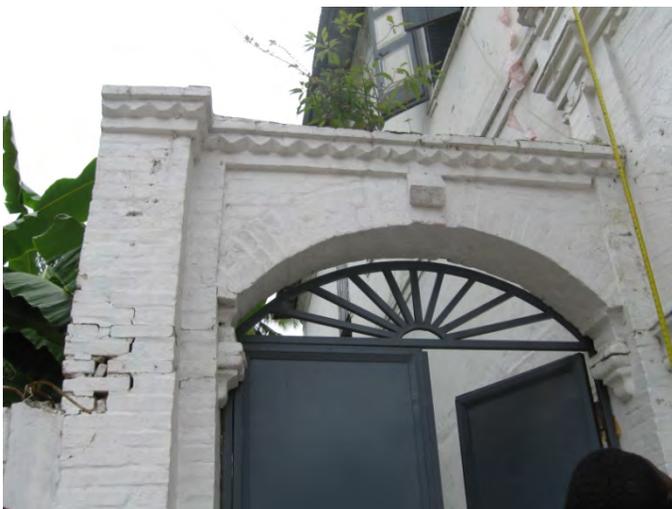
Fig. 3
Composantes structurales
fissurées, lézardées et déformées.

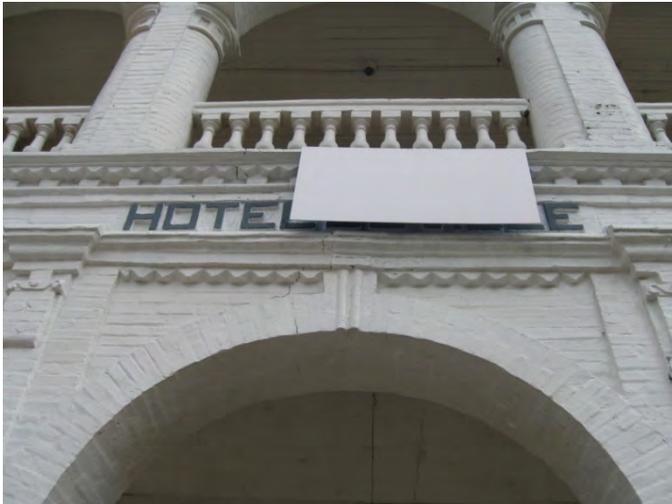
Fig. 4
Importantes fissures sur la façade
du bâtiment (rez-de-chaussée).

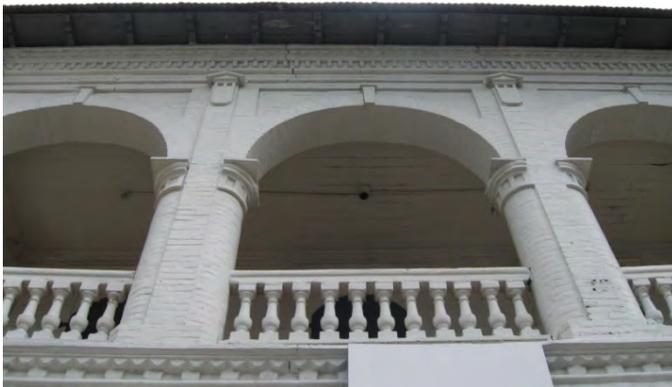
Fig. 5
Importantes fissures également
sur la façade au niveau de l'étage.

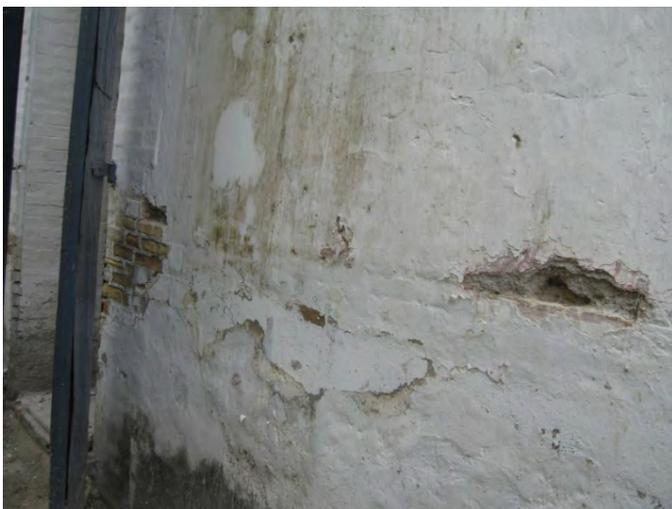
Fig. 6
Le revêtement des murs extérieurs
particulièrement dégradé.

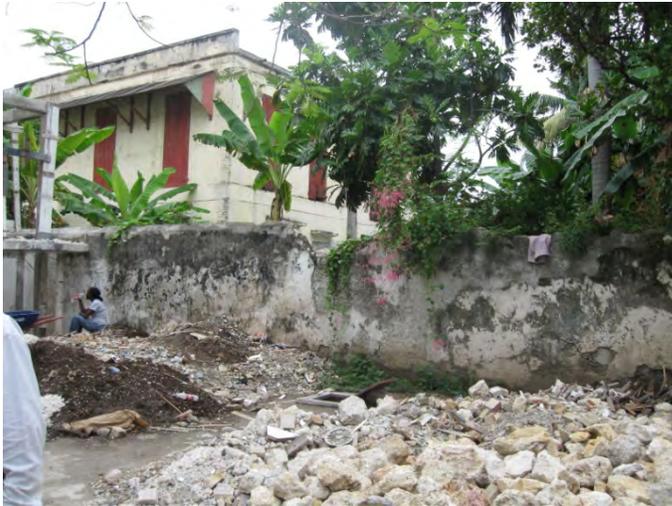
*Fig. 7
Mur d'enceinte vétuste. État de
délabrement très avancé.*

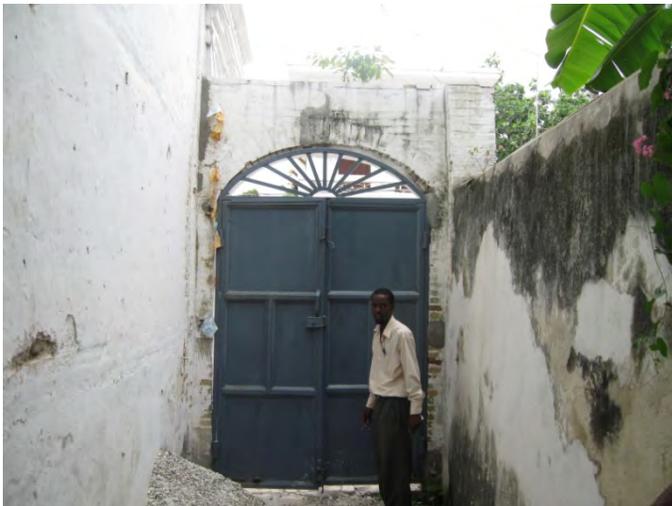
*Fig. 8
D'importantes traces d'humidité
sur toutes les parois murales.*

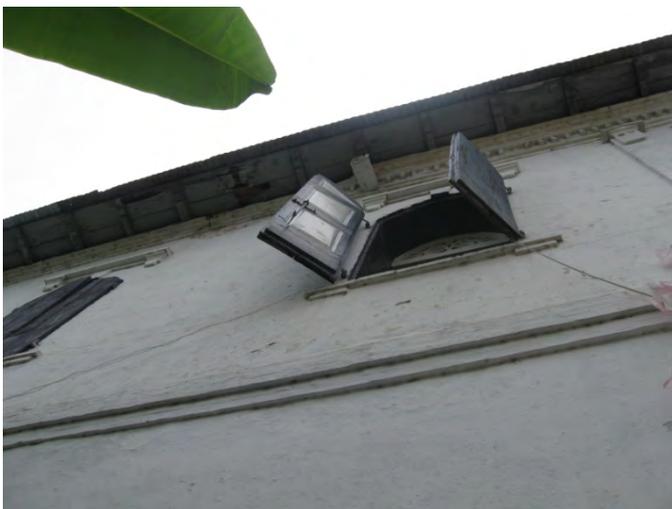
*Fig. 9
Toutes les composantes du toit
sont abîmées à des degrés divers.*

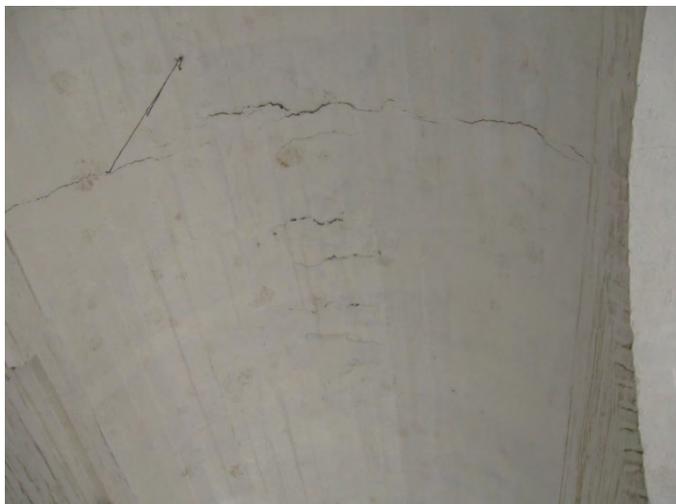
Fig. 10
Propagation de fissures (plafond
de la galerie du rez-de-chaussée).

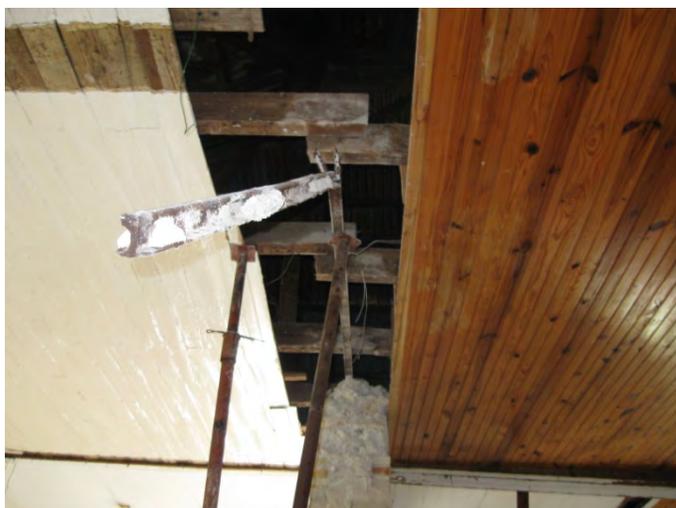
Fig. 11
Démolition du plafond
comportant une section vétuste et
une section d'installation récente.

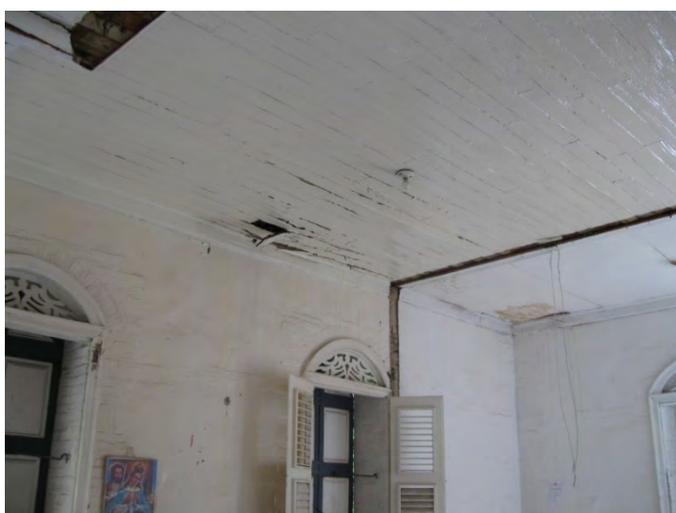
Fig. 12
État de dégradation avancé du
plafond (étage).
