APOYO A LA IMPLEMENTACIÓN DE
ACTIVIDADES PRODUCTIVAS
SOSTENIBLES EN LAS COMUNIDADES
NATIVAS NUEVO SAPOSOA, PATRIA NUEVA
Y CALLERÍA, UCAYALI

INFORME DE DIAGNOSTICO BIOFÍSICO

(Octubre, 2013)

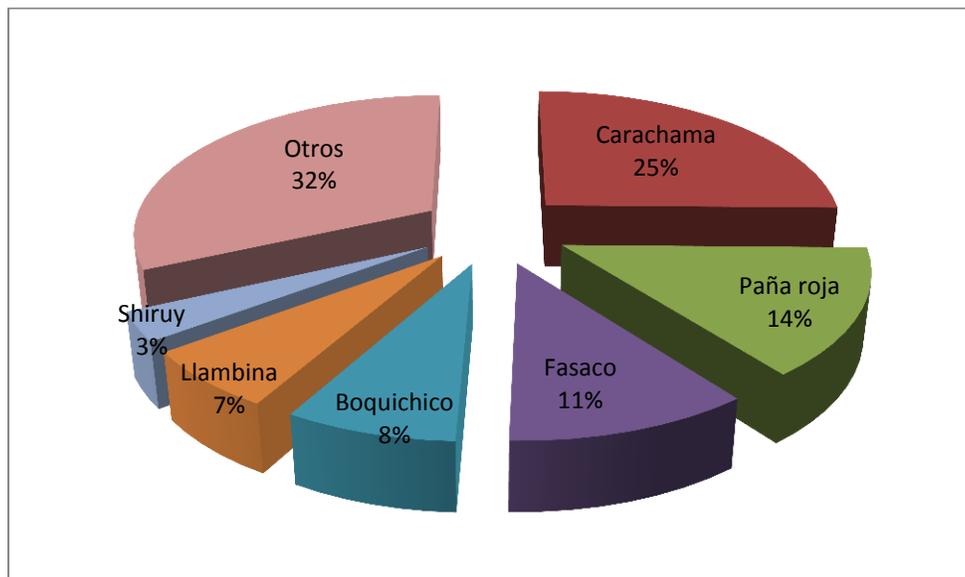
Fig.01 Composición ictica en porcentaje de especies de la laguna Evacocha

Para el tendido de la red trampera, se usó una embarcación impulsada a remo (canoa), colocándose la misma a las 5.00 p.m. y retirada a las 6.00 a.m del día siguiente, el tendido de la red, se realizó entre 2 personas (socios) para cada laguna. Las muestras capturadas fueron identificadas, contados y registrados in situ cada número de individuo, y la determinación porcentual de la composición por especies, ver figura 1 y 2.

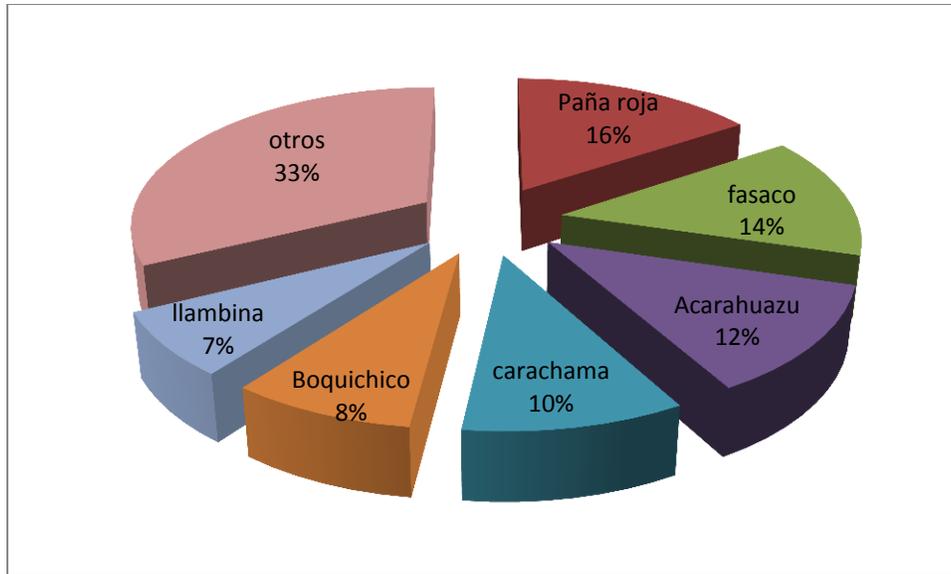
Fig.02. Composición íctica en porcentaje de las especies de la laguna Saposoa

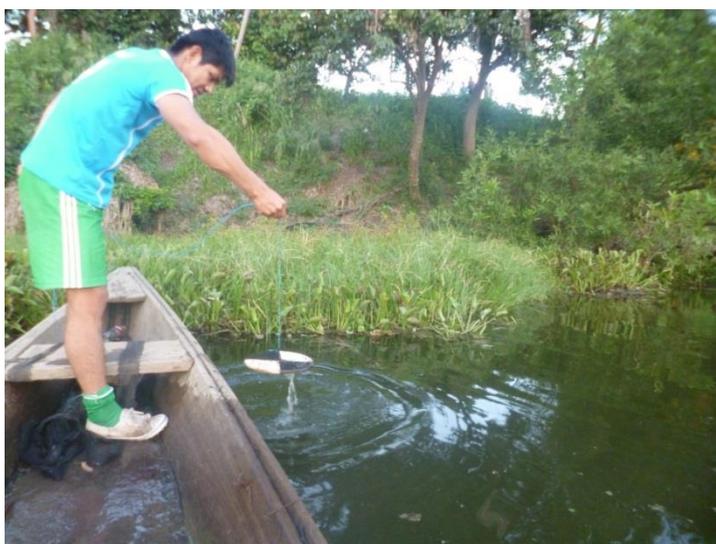
Fig.02 Medición de transparencia con disco de Secchi

Para determinar los parámetros físicos químicos de las lagunas (CC.NN Saposoa y Calleria) se utilizó un kit de calidad de agua dulce (Acuicultura). Los datos obtenidos se encuentran en la parte de los resultados, ver tabla 3 y 5. Para determinar la profundidad se utilizó un cabo debidamente medida y un disco de secchi para determinar la transparencia del agua. Estos se realizaron a horas de la tarde 2.00 pm.
