Iniciativa para la Conservación  
en la Amazonía Andina - ICAA

## II INFORME DE DIAGNÓSTICO BIOFÍSICO

Apoyo a la implementación de actividades productivas sostenibles en las comunidades nativas Nuevo Saposoa, Patria Nueva y Callería, Ucayali

(Fecha: Marzo/2014)

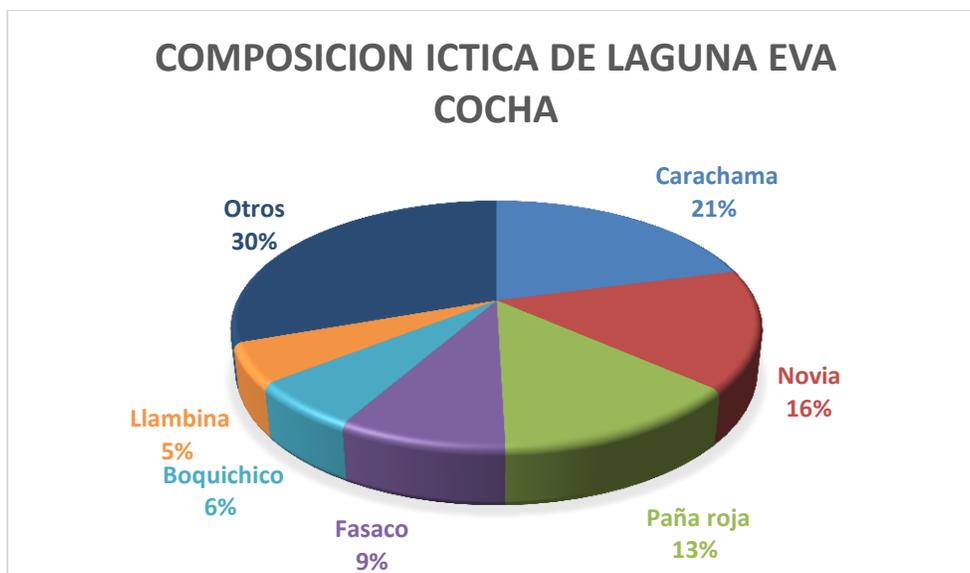
Fig.01 Composición íctica en porcentaje de especies de la laguna Eva cocha

Para el tendido de la red trampera, se usó una embarcación impulsada a remo (canoas), colocándose la misma a las 5.00 p.m. y retirada a las 6.00 a.m del día siguiente, el tendido de la red, se realizó entre 2 personas (socios) para cada laguna. Las muestras capturadas fueron identificadas, contados y registrados in situ cada número de individuo, y la determinación porcentual de la composición por especies, ver figura 1 y 2.

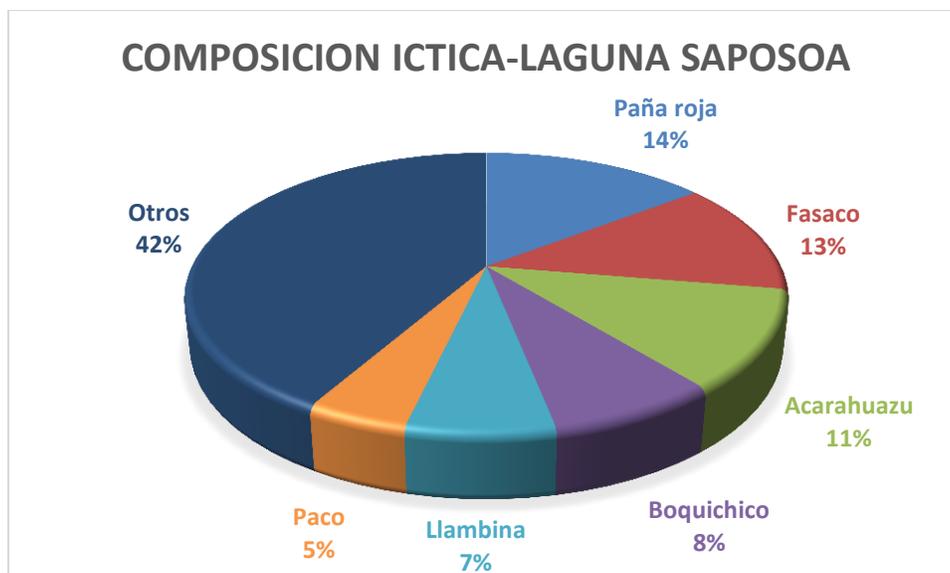
Fig.02. Composición íctica en porcentaje de las especies de la laguna Saposoa

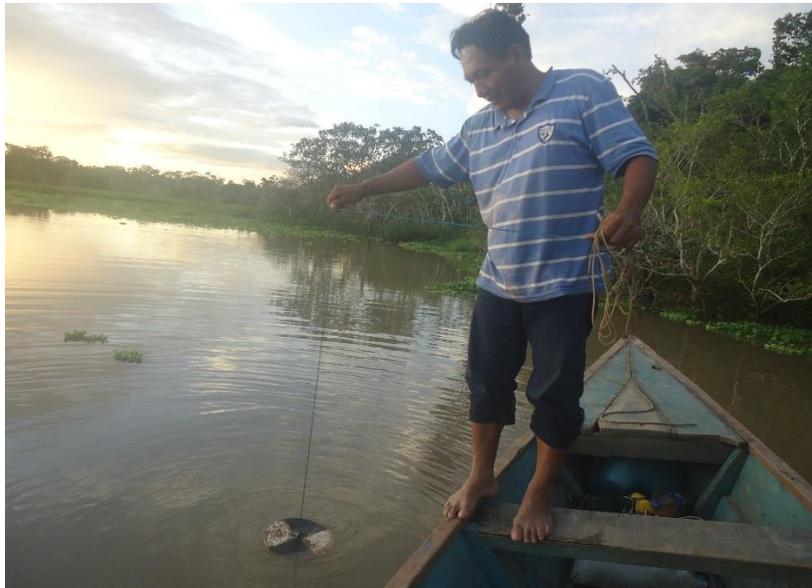
Fig.02 Medición de transparencia con disco de Secchi

Para determinar los parámetros físicos químicos de las lagunas (Comunidades de Saposoa y Callería) se utilizó un kit de calidad de agua dulce (Acuicultura). Los datos obtenidos se encuentran en la parte de los resultados, ver tabla 3 y 5. Para determinar la profundidad se utilizó un cabo debidamente medida y un disco de Secchi para determinar la transparencia del agua. Estos se realizaron a horas de la tarde 2.00 pm.

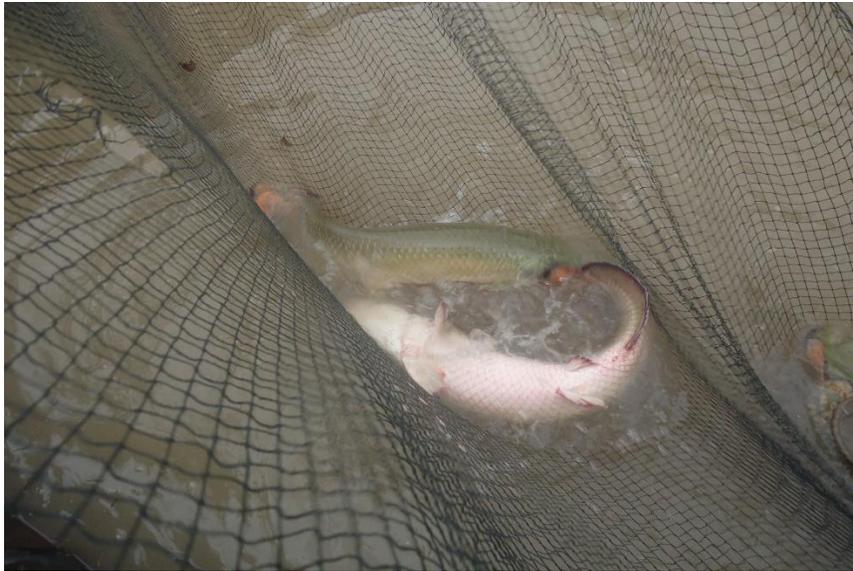
Fig. 4 Recolectando los peces capturados

Para la evaluación de la fauna acuática se hizo una evaluación pesquera in situ, con de redes de diferentes tipos de malla, desde 2" a 4", hilo de nylon, y una longitud total de cada una de 50 m a fin de ser colocadas en toda el área de cada cocha.
