ESTUDIO GEOLÓGICO DE LA CUENCA DEL RÍO GERA

PRESENTADO POR: ING. ALFONSO ROJAS BARDALEZ
EMPRESA DE SERVICIOS INTEGRALES DE
INGENIERÍA Y TECNOLOGÍA AMBIENTAL –
SERVITA E.I.R.L

EN EL MARCO DEL PROYECTO: “IMPULSANDO MECANISMO DE
RETRIBUCIÓN POR SERVICIOS ECOSISTÉMICOS EN EL ALTO
MAYO, REGIÓN SAN MARTÍN – PERÚ” NOMBRE DEL PROYECTO

31 de octubre, 2014.

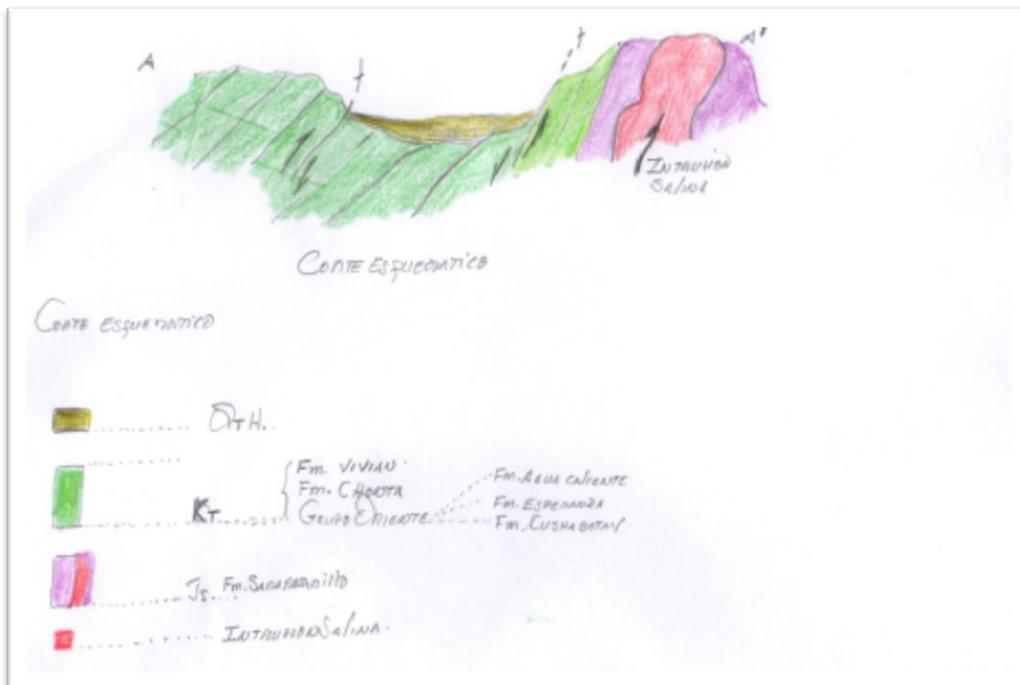
FIGURA 02: CORTE ESQUEMATICO PARTE MEDIA DE LA CUENCA DEL RIO GERA

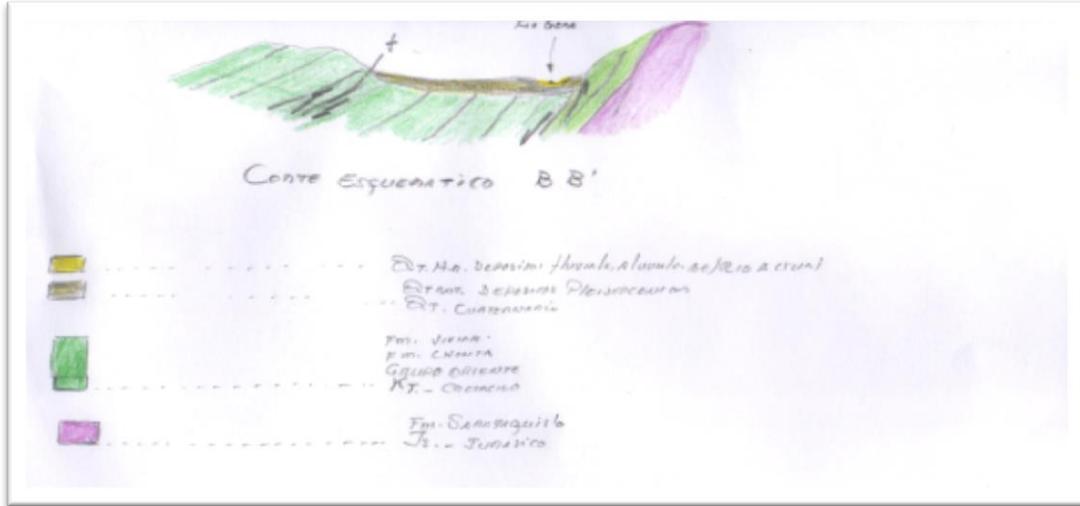
FIGURA 03: CORTE ESQUEMATICO PARTE ALTA DE LA CUENCA DEL RIO GERA

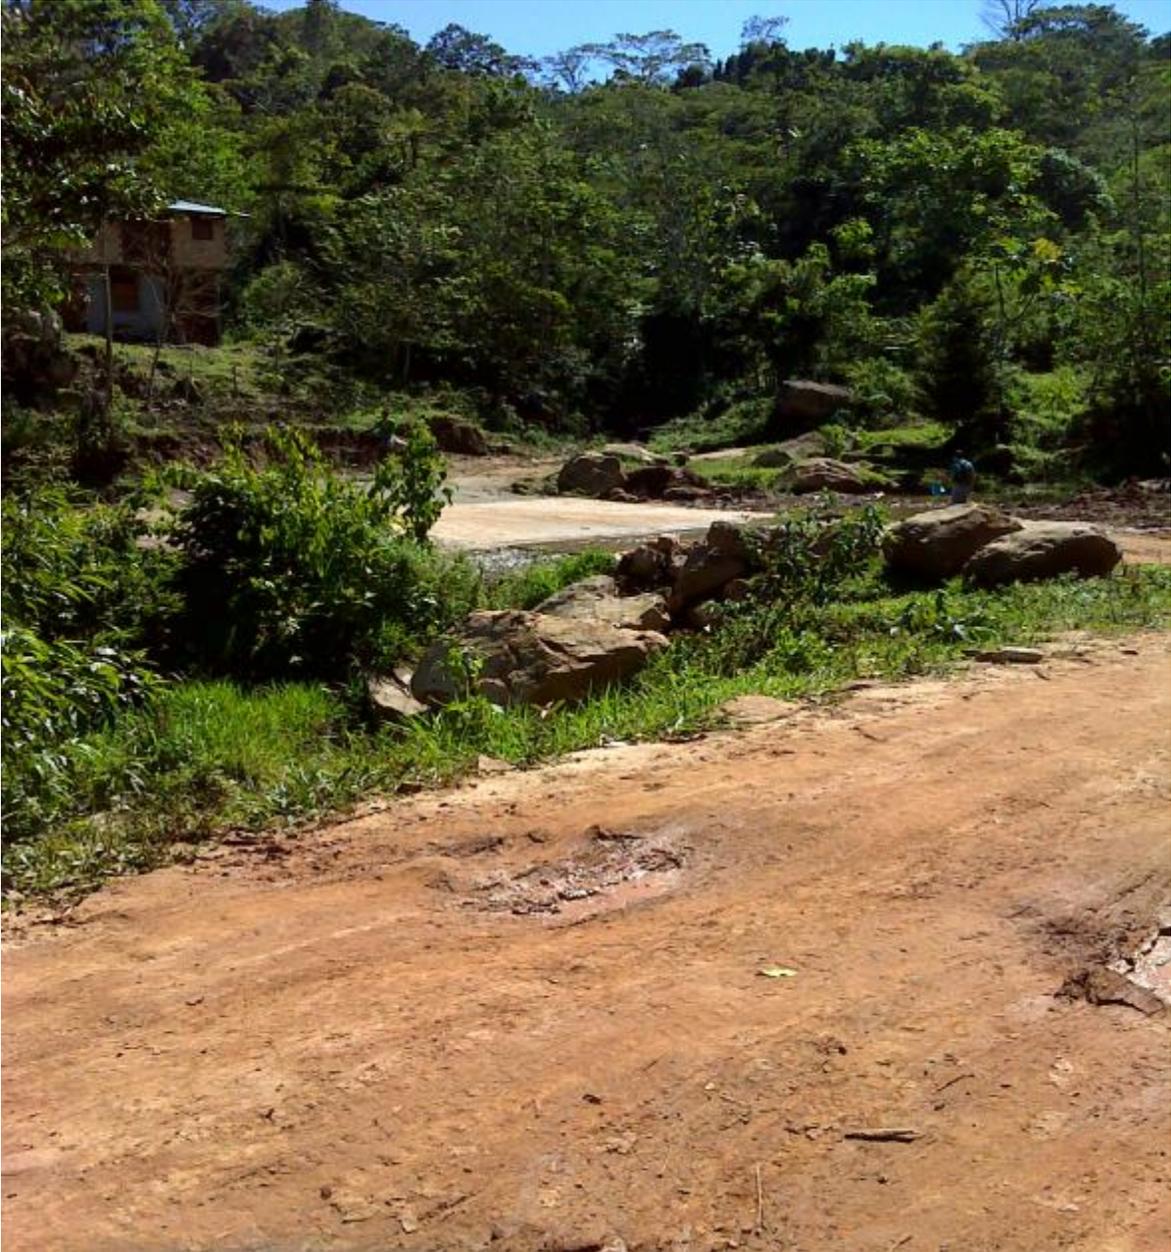
Ilustración 03.-Vista que nos muestra el caso general de desprendimiento de bloques, material o depósitos de pie de monte en laderas al costado de la trocha carrozable, vulnerable por desbosque o tala. Creando inestabilidad del talud en este sector.

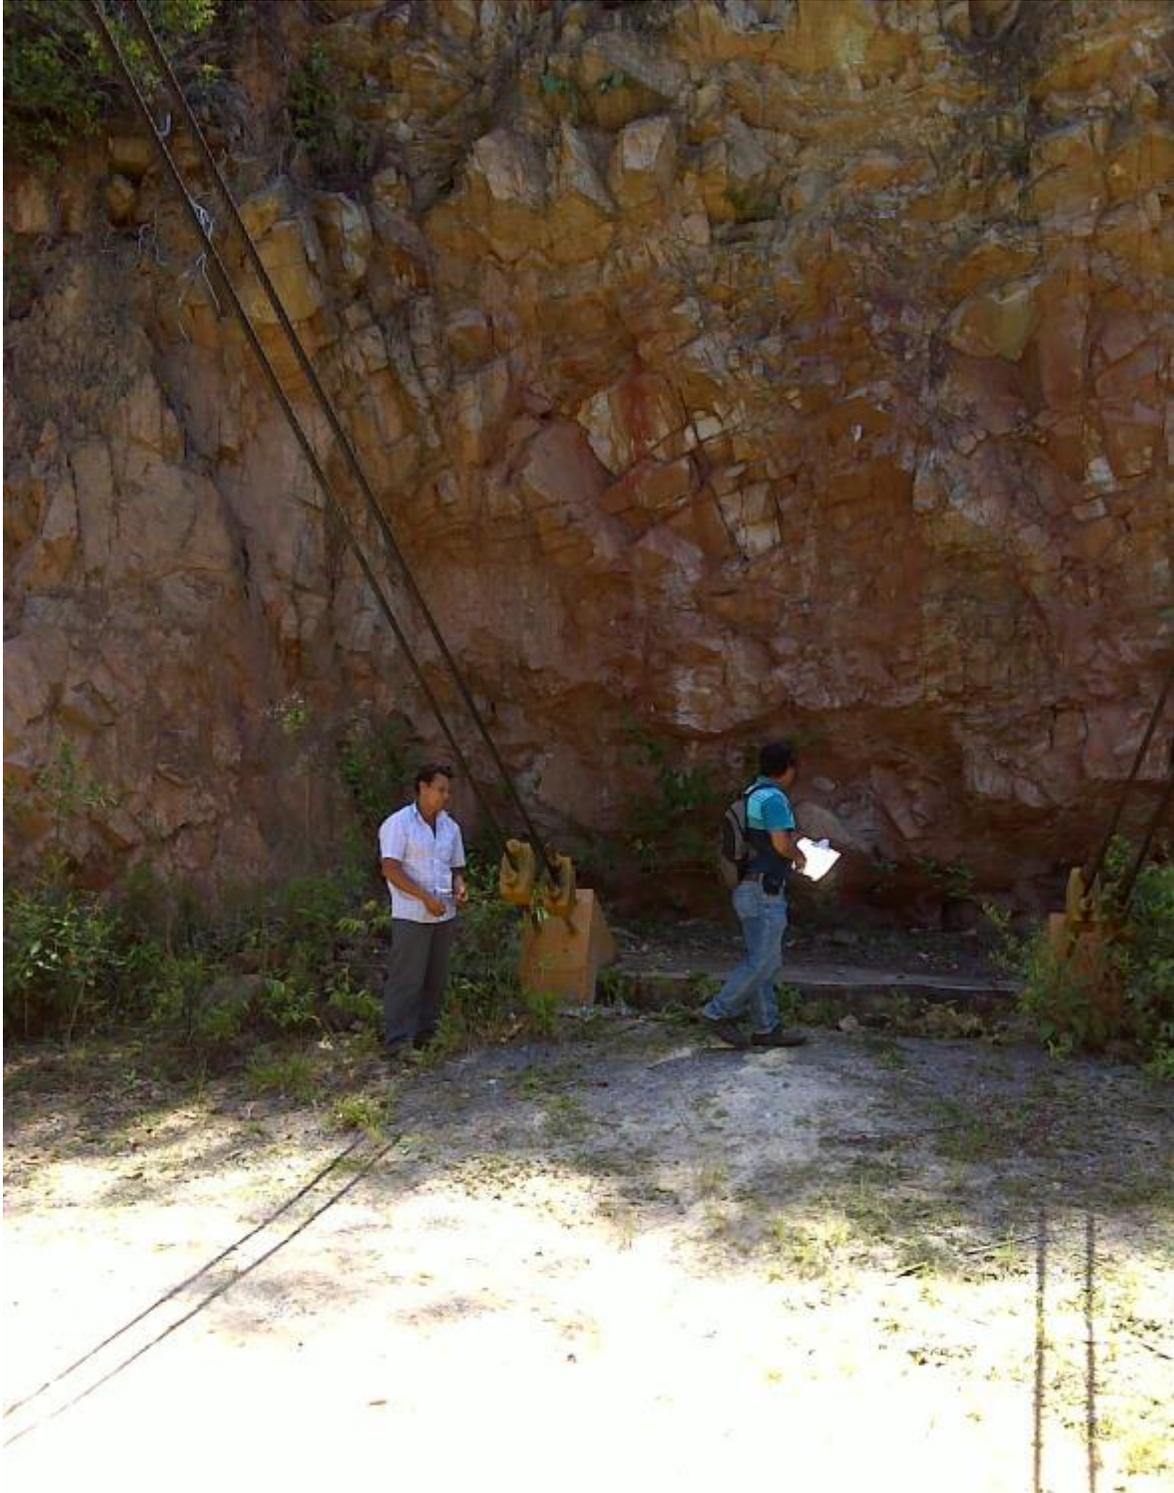
Ilustración 06.- Vista que muestra el paisaje de laderas intervenidas, pasando la confluencia del río Gera y la quebrada Shatona, pasando la garganta, de cierre de la subcuenca Shucshuyacu, en pleno centro del recreo turístico Baños Termales Sulfurosos de Japelacio.

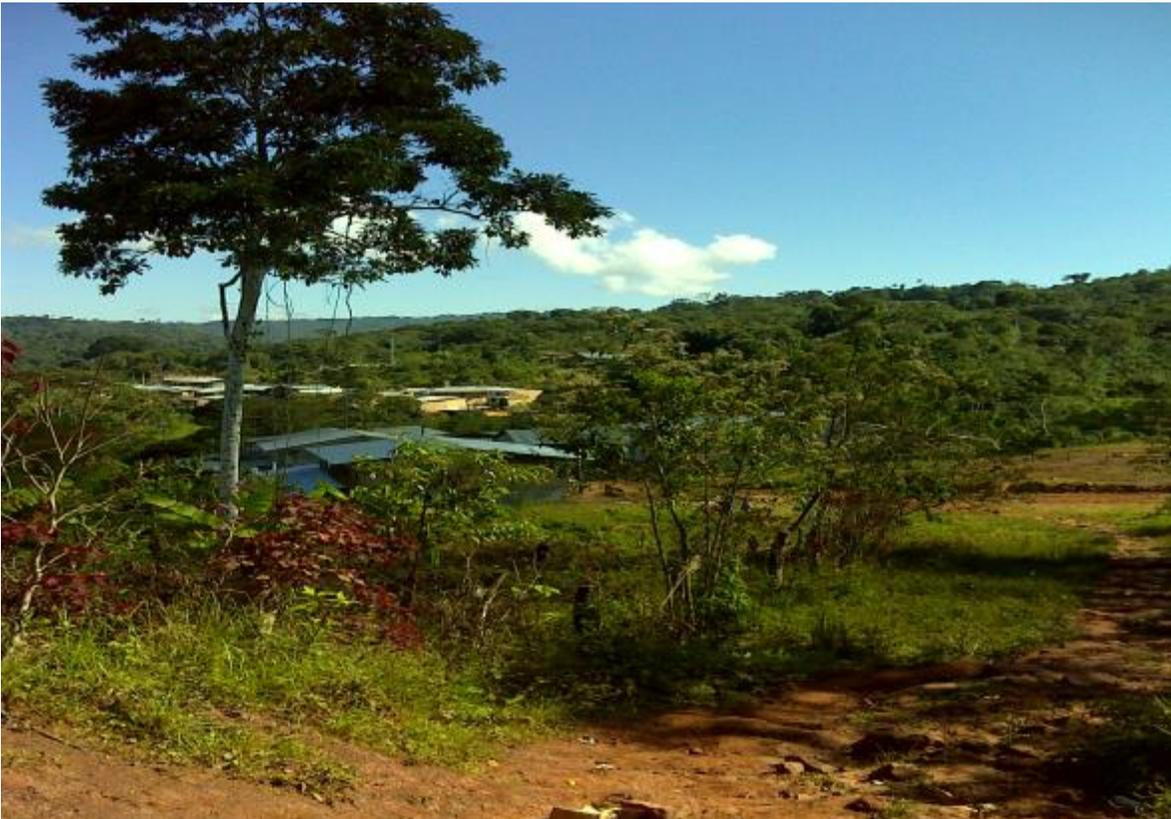
Ilustración 08.-Vista que nos muestra, el resultado del desbosque o tala, desde la parte alta del cerro hasta la base del mismo, por el establecimiento de actividades culturales, cultivos de pan llevar y pastos para actividad ganadera de subsistencia. Acciones que generan el inicio de estabilidades de laderas o taludes por la pendiente alta en estos cerros del sector del Caserío Carrizal.

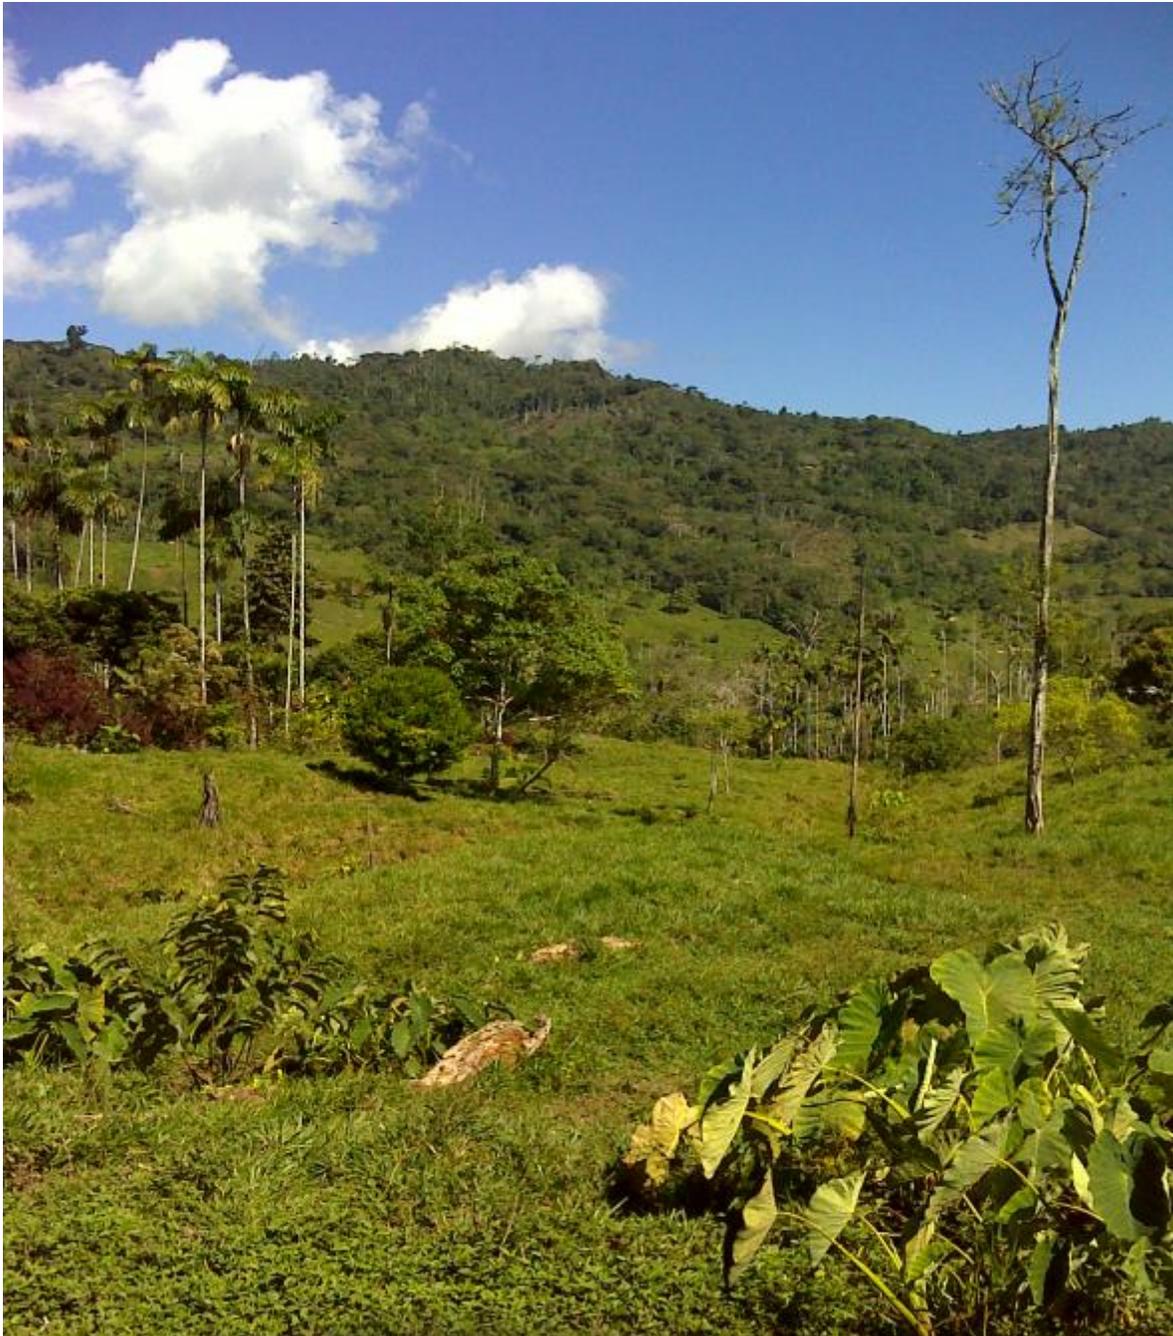
Ilustración 13.-Esta unidad litoestratigráfica, Formación Yahuarango, constituidas de limoarcillitas, por el contacto con la humedad, por el discurrir del agua superficial, se puede observar cómo se satura o embebe, y luego como consecuencia del mismo genera las condiciones propias para el inicio del origen del deslizamiento. Observar el inicio de la acción de la reptación del suelo, por rotura y desprendimiento por gravedad e inclinación del suelo, saturado.

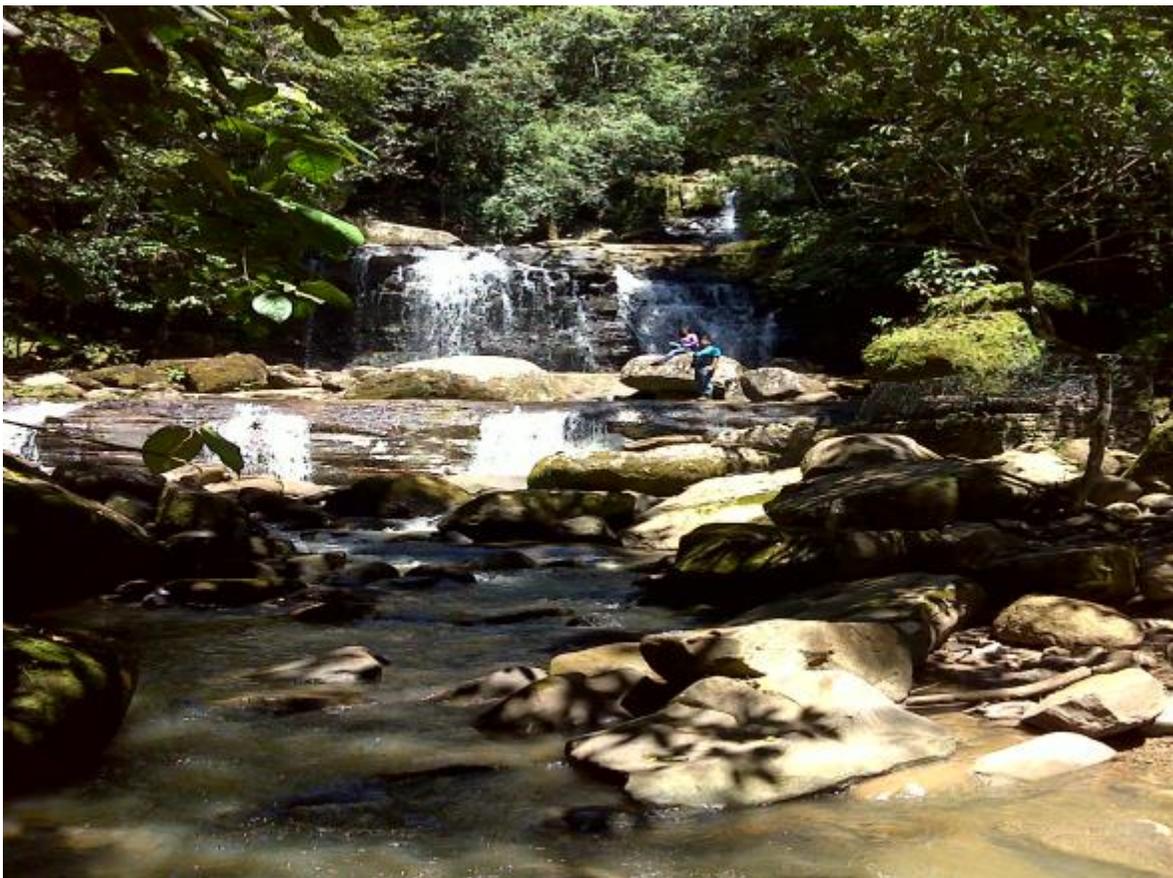
Ilustración 16: Vista que muestra el contacto fallado, entre la Formación Vivian del Cretácico inferior en la base o piso y la Formación Yahuarango del Terciario inferior en la parte de arriba o techo. Nótese esta parte intermedia como un material bien molido o triturado por acción del fallamiento, como consecuencia de la tectónica deformativa.

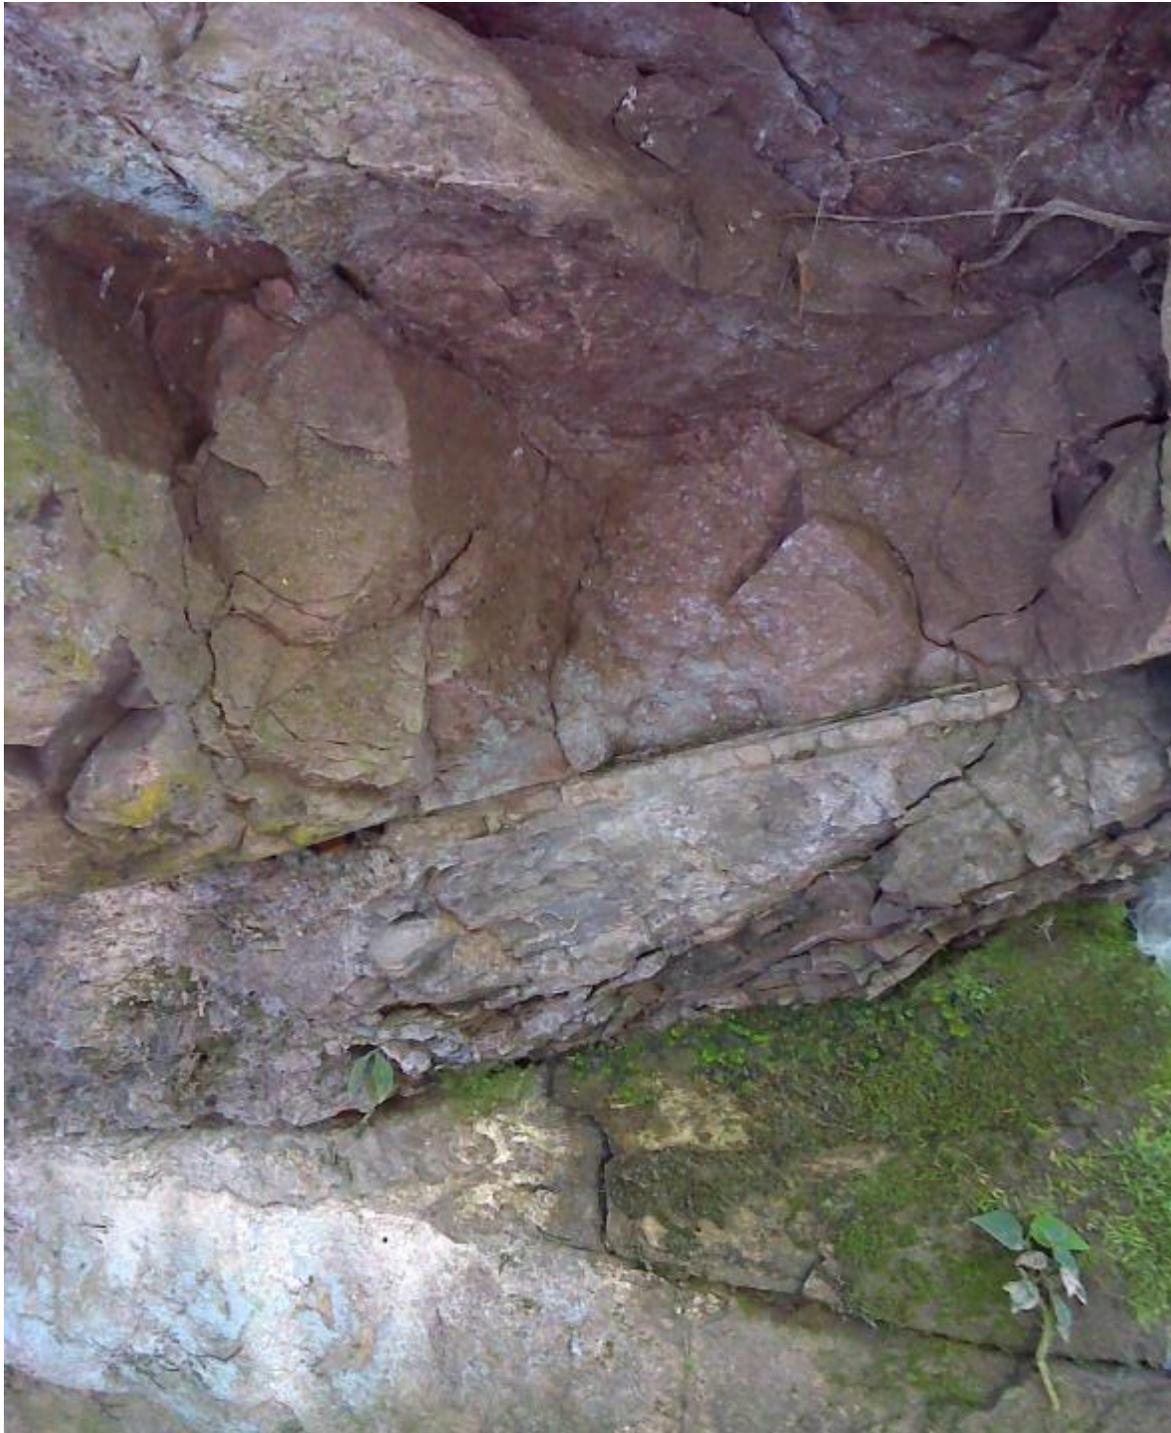
Ilustración 17.- Detalle del fallamiento curvado, como consecuencia del comportamiento estructural del contexto, por acción de la tectónica deformativa en el área de estudio, Cuenca del río Gera.

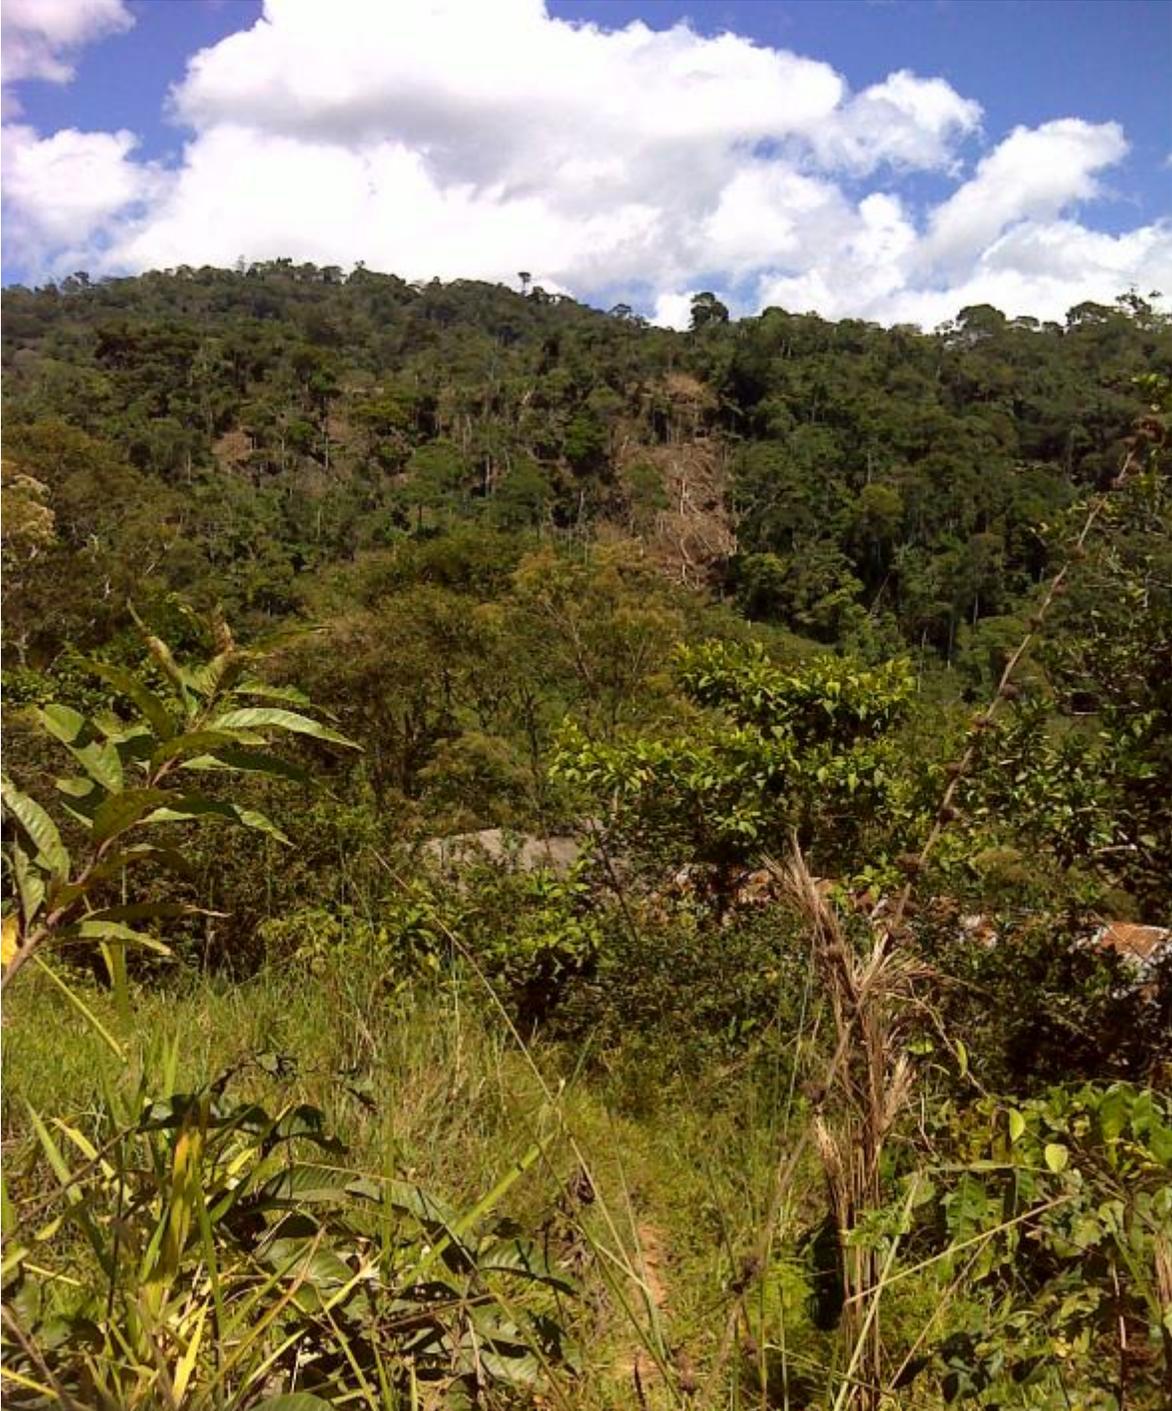
Ilustración 19.-Continuando de Sector Catarata de Paccha, hacia Nuevo San Miguel, obsérvese la actividad cultural del establecimiento de fincas de café, en terrenos correspondientes a cerros de alta pendiente, y que para el manejo de la plantación hay que cultivarlo y dejar libre de la maleza, se incide en dejar desnudo el suelo, fomentando así, por el proceso de la erosión, el transporte de finos por lavado, y generación al costado de la franja marginal de la trocha carrozable, inestabilidad de ladera.

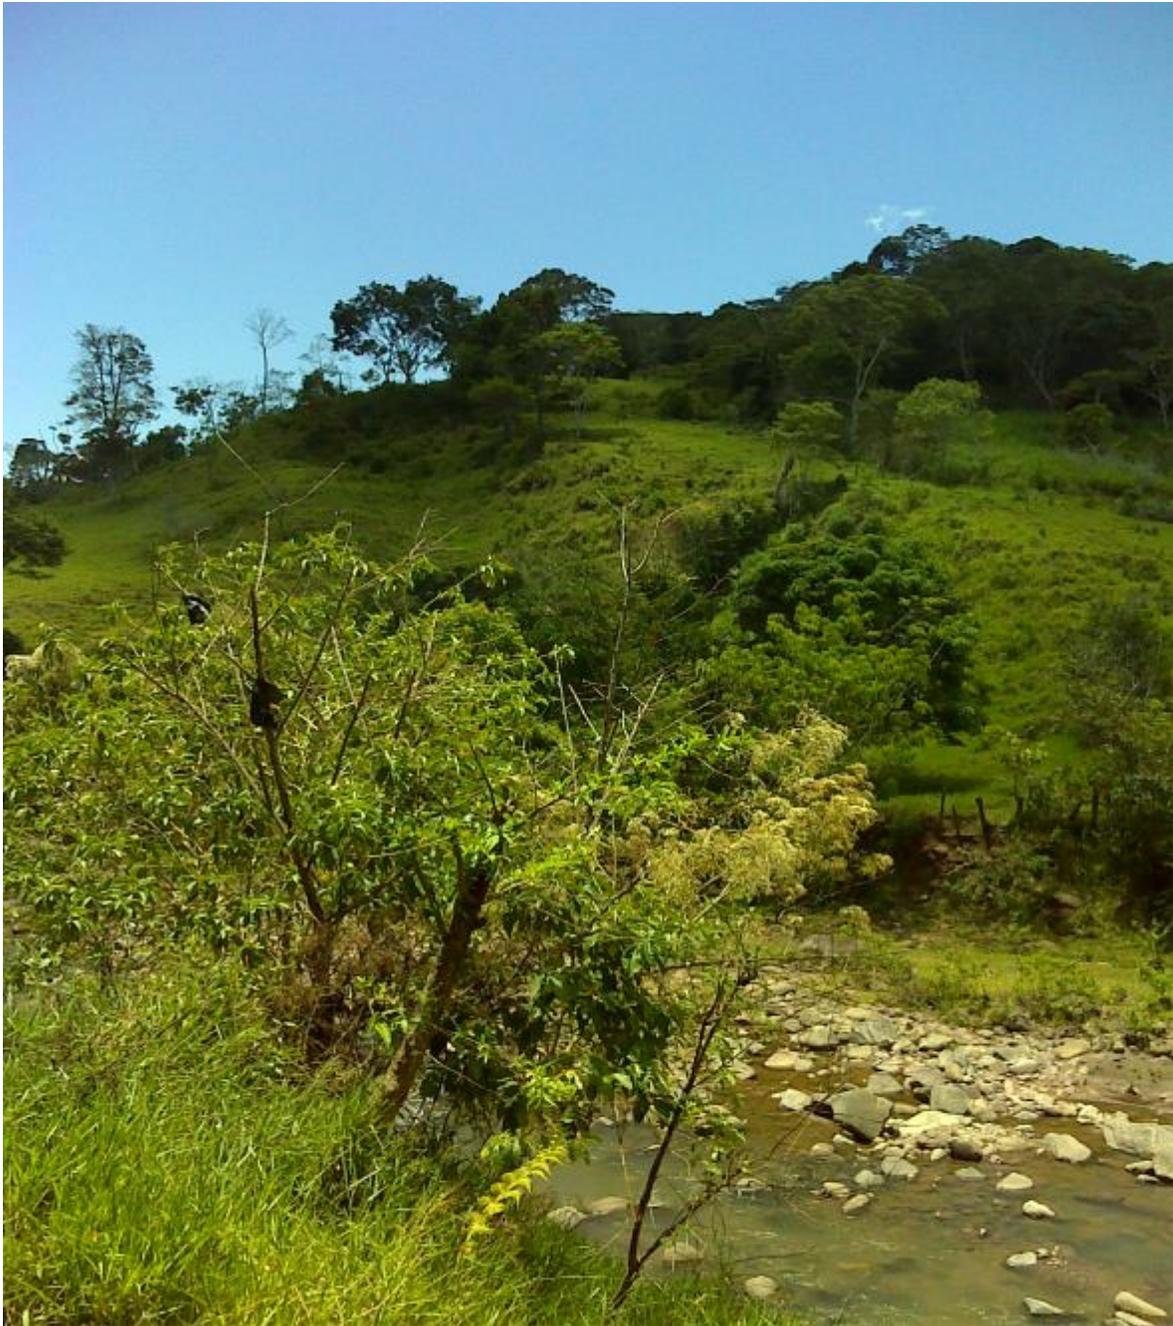
Ilustración 22.- Franja marginal vulnerable a deslizamiento, en esta parte de la trocha carrozable en la entrada hacia Nuevo San Miguel. Si en un futuro, se tiende al mejoramiento de esta trocha carrozable es menester tomar en cuenta estas incidencias para corregir los problemas y mitigar los impactos por erosión de laderas.

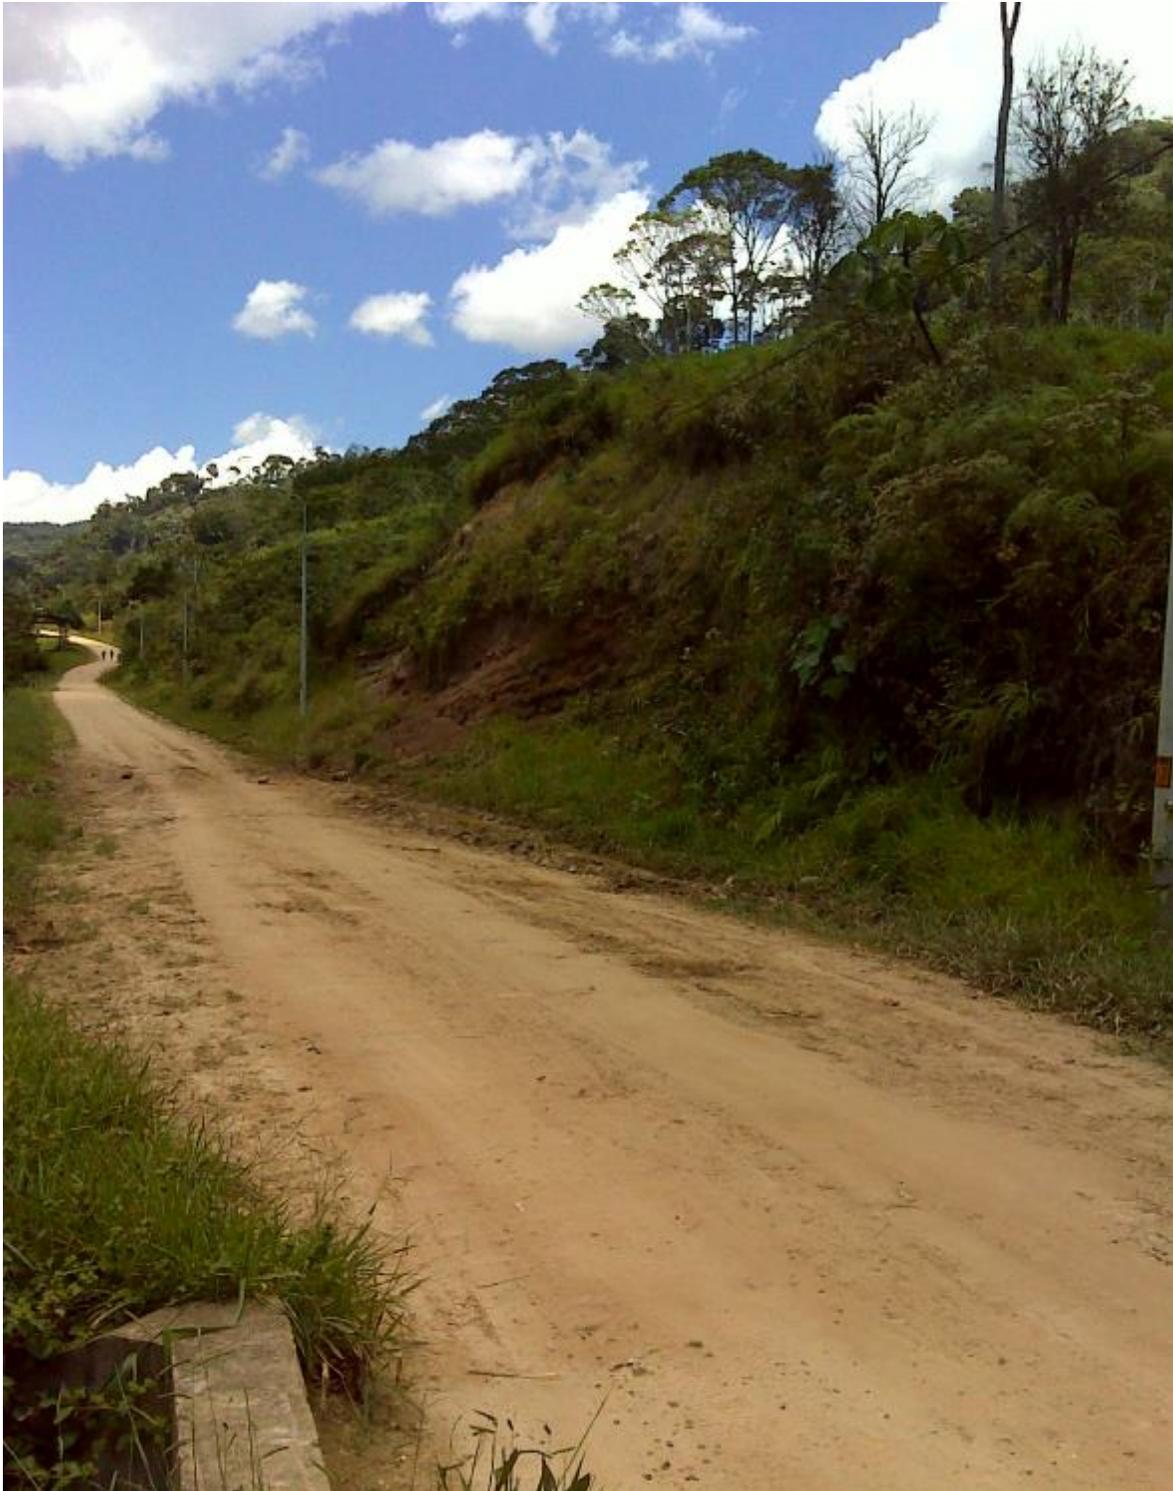
Ilustración 23.-Del Caserío de Nuevo San Miguel, al fondo del cerro, por establecimiento de las actividades culturales se desbosca y tala la floresta, generando la inestabilidad de estas laderas de alta pendiente, relacionados a la litología de las unidades litoestratigráficas, generalmente en el área constituidos de materiales finos, y como consecuencia la vulnerabilidad al impacto de las acciones de la geodinámica externa.

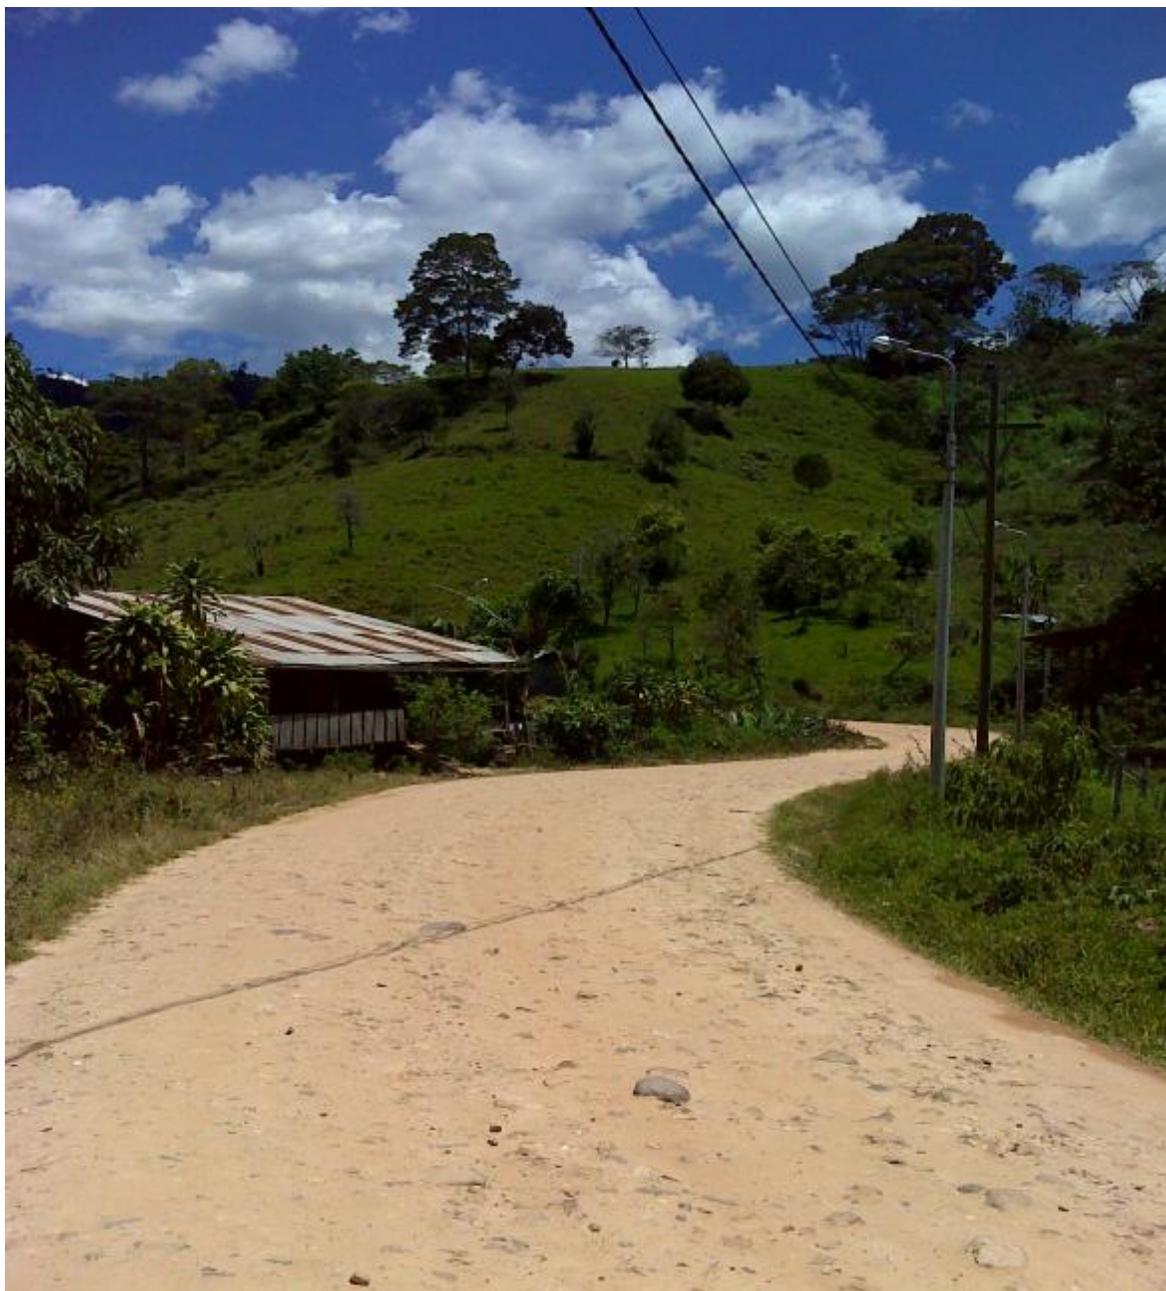
Ilustración 24.-Observar vivienda aledaña a la franja marginal a la trocha carrozable del Caserío Pacaypite hacia el Caserío de Barranquita. Al fondo en el cerro el desbosque o tala para el establecimiento de pasto. Muy común a lo largo del recorrido. En la época de lluvia se puede inferir la presencia de reptación de suelos, por saturación de agua de estos materiales finos, constituyentes del contexto en estudio.

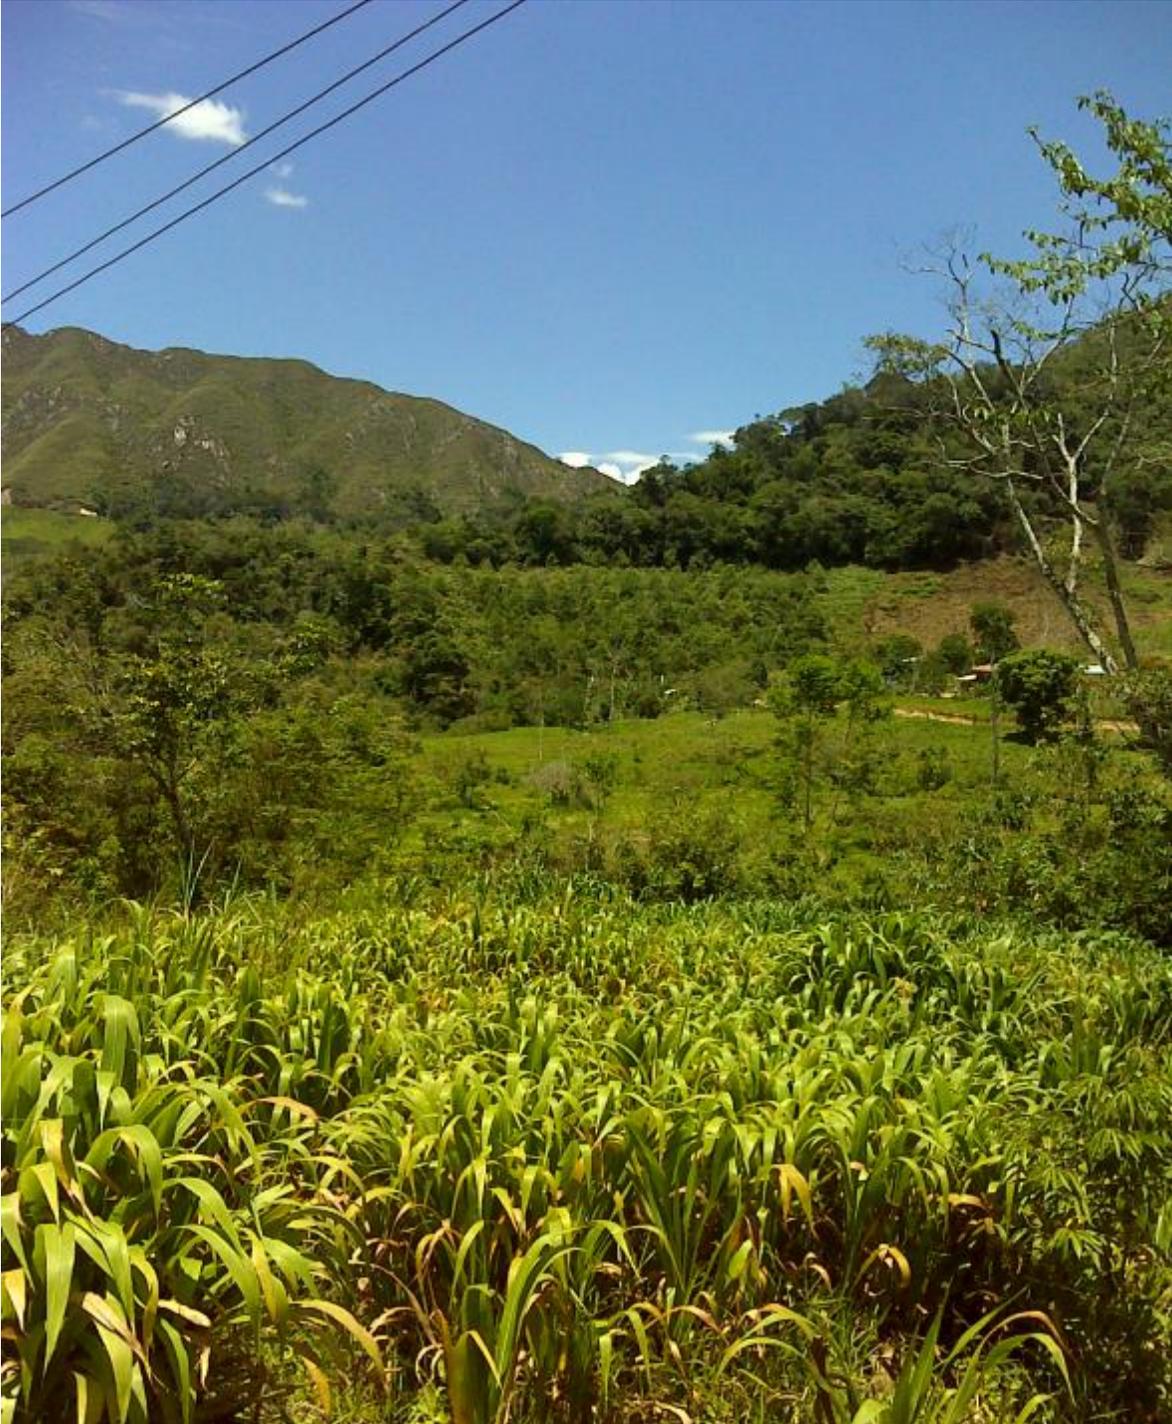
Ilustración 32.-Vista, al fondo el cerro que forma parte de la estructura del anticlinal de Moyobamba, unidad litológica de areniscas blanquecinas correspondiente a la Formación Cushabatay del Grupo Oriente. En la parte media, y de una manera inmediata al bosque y aledaño a ella, el establecimiento de una plantación de eucaliptos, como mecanismo de reposición forestal de área desboscada o talada. Actividad cultural muy buena para recuperar estas áreas.

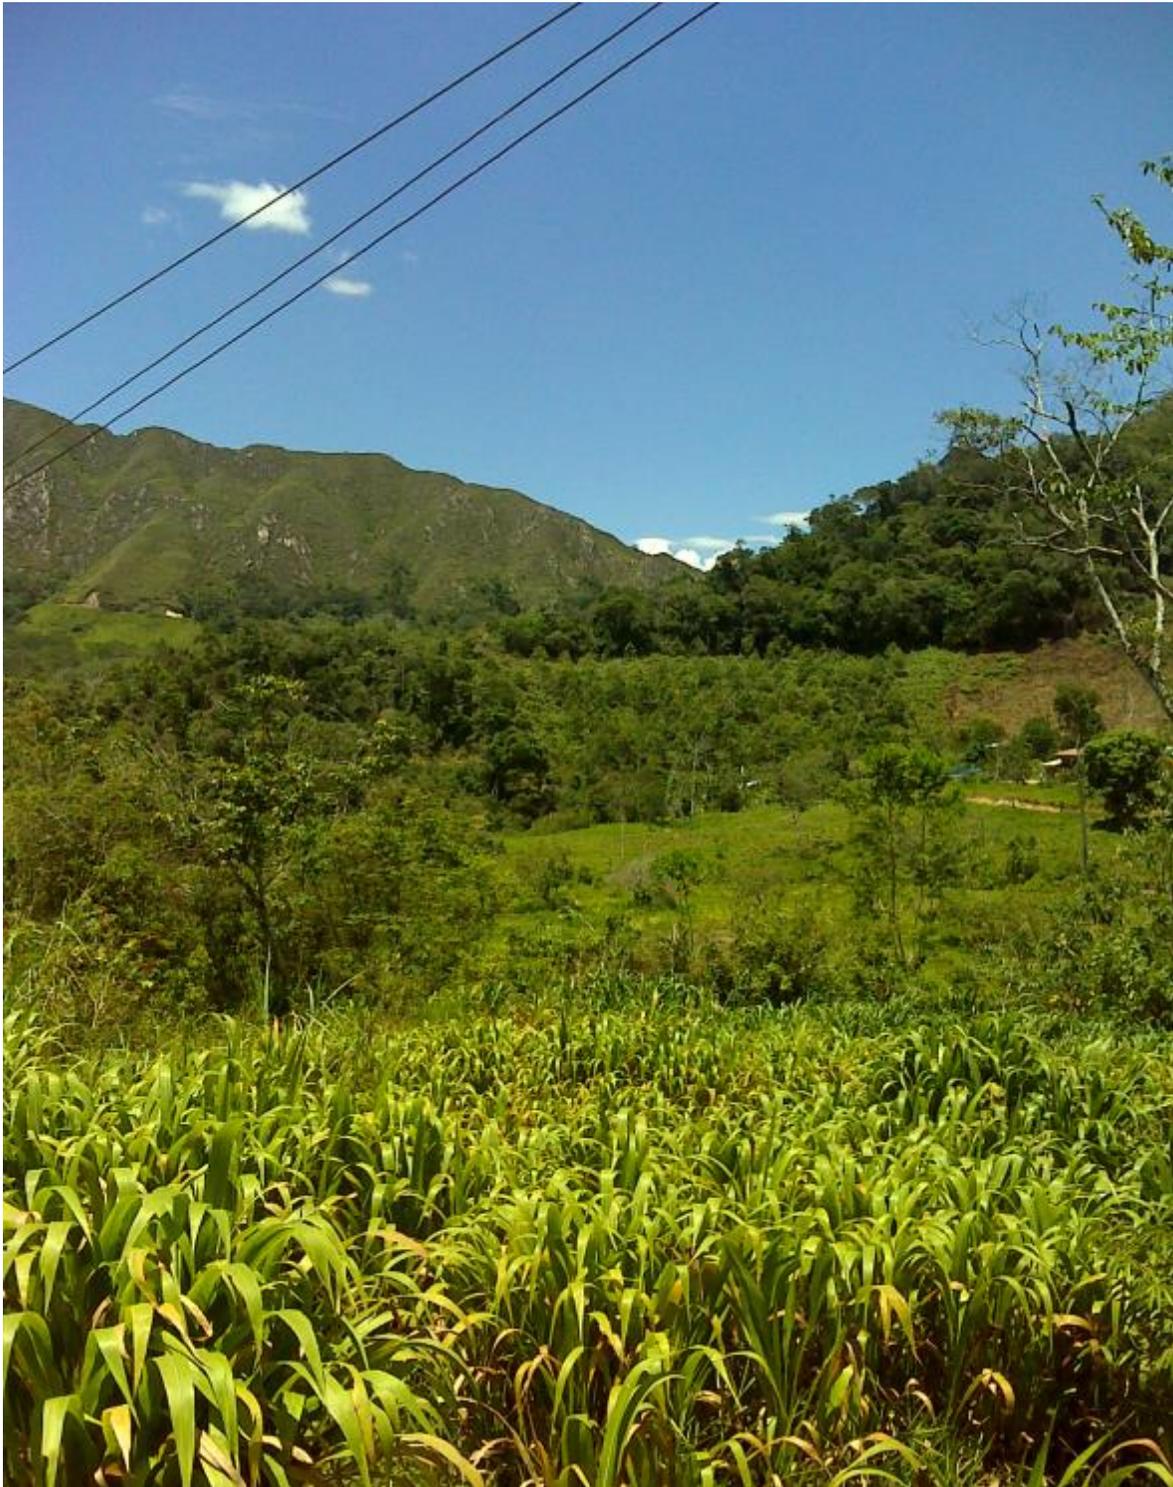
Ilustración 33.-Vista en la cual se trata de destacar la reposición forestal con la especie eucalipto de estas áreas intervenidas y vulneradas por la actividad antrópica. En la parte media se puede observar la trocha carrozable hacia el Caserío de Shucshuyacu.

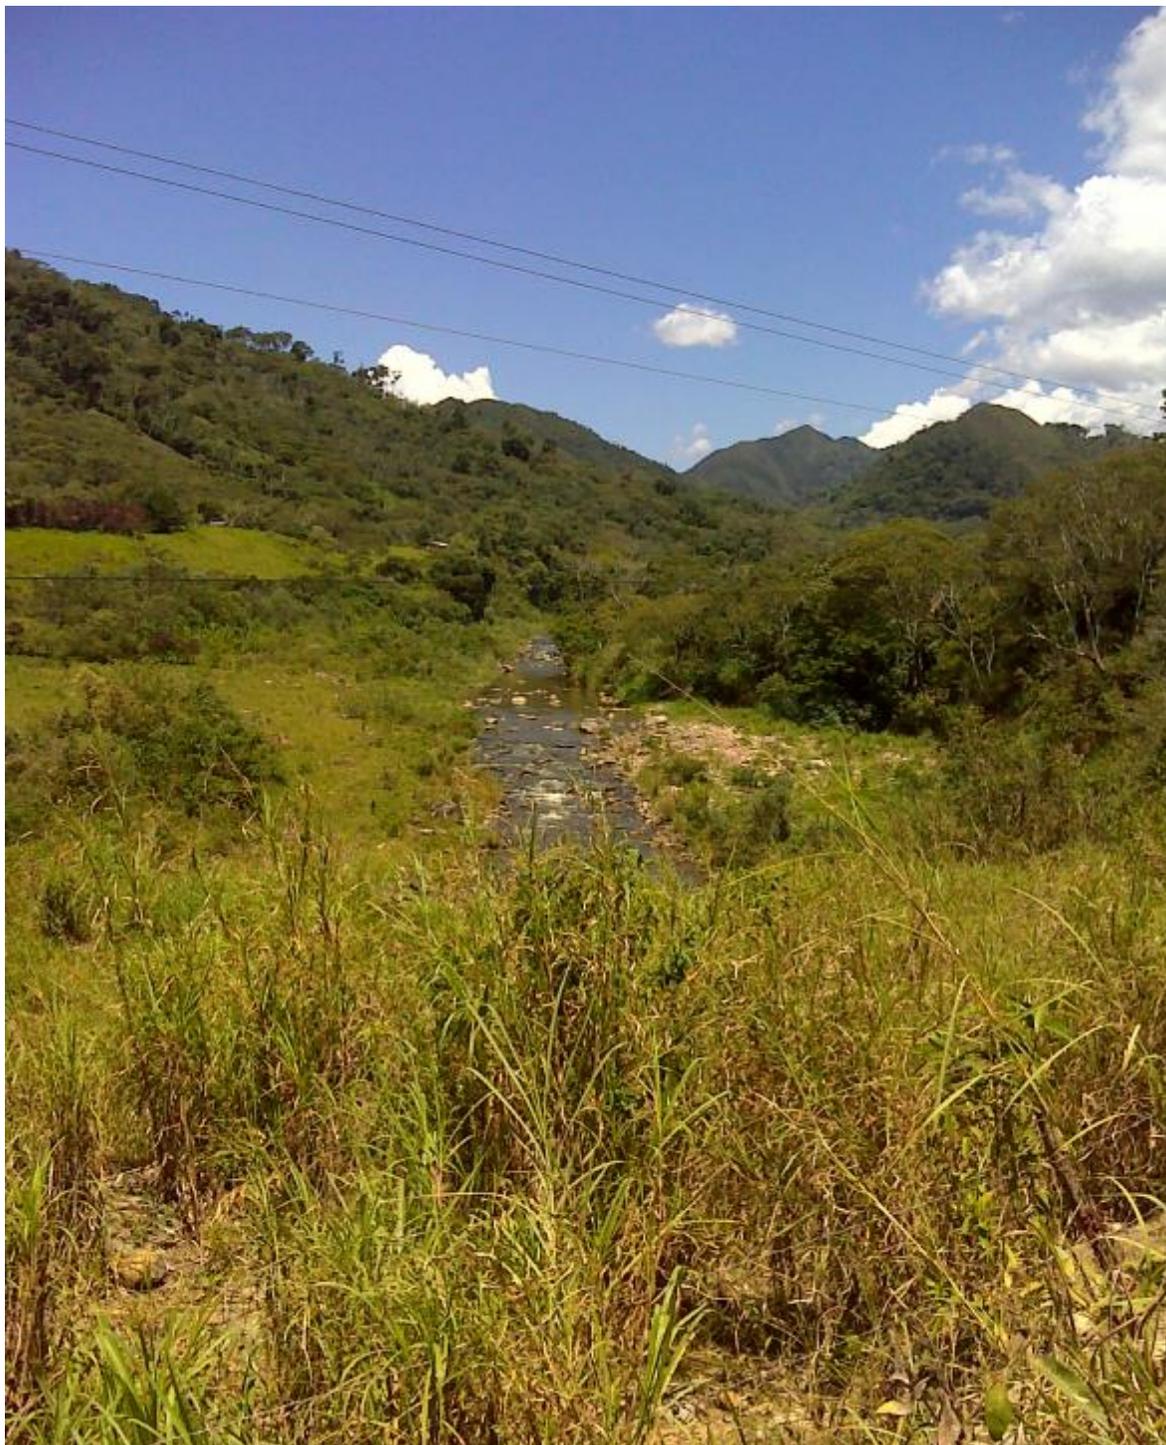
Ilustración 34.-Cuenca del río Gera que va ampliándose hacia el sector de Shucshuyacu, se observan los depósitos de fondo de río, rodados de granulometría media en lecho amplio y orillas levemente horizontal.
