ESTUDIO GEOLÓGICO DE LA CUENCA DEL RÍO GERA

PRESENTADO POR: ING. ALFONSO ROJAS BARDALEZ
EMPRESA DE SERVICIOS INTEGRALES DE
INGENIERÍA Y TECNOLOGÍA AMBIENTAL –
SERVITA E.I.R.L

EN EL MARCO DEL PROYECTO: “IMPULSANDO MECANISMO DE
RETRIBUCIÓN POR SERVICIOS ECOSISTÉMICOS EN EL ALTO
MAYO, REGIÓN SAN MARTÍN – PERÚ” NOMBRE DEL PROYECTO

31 de octubre, 2014.

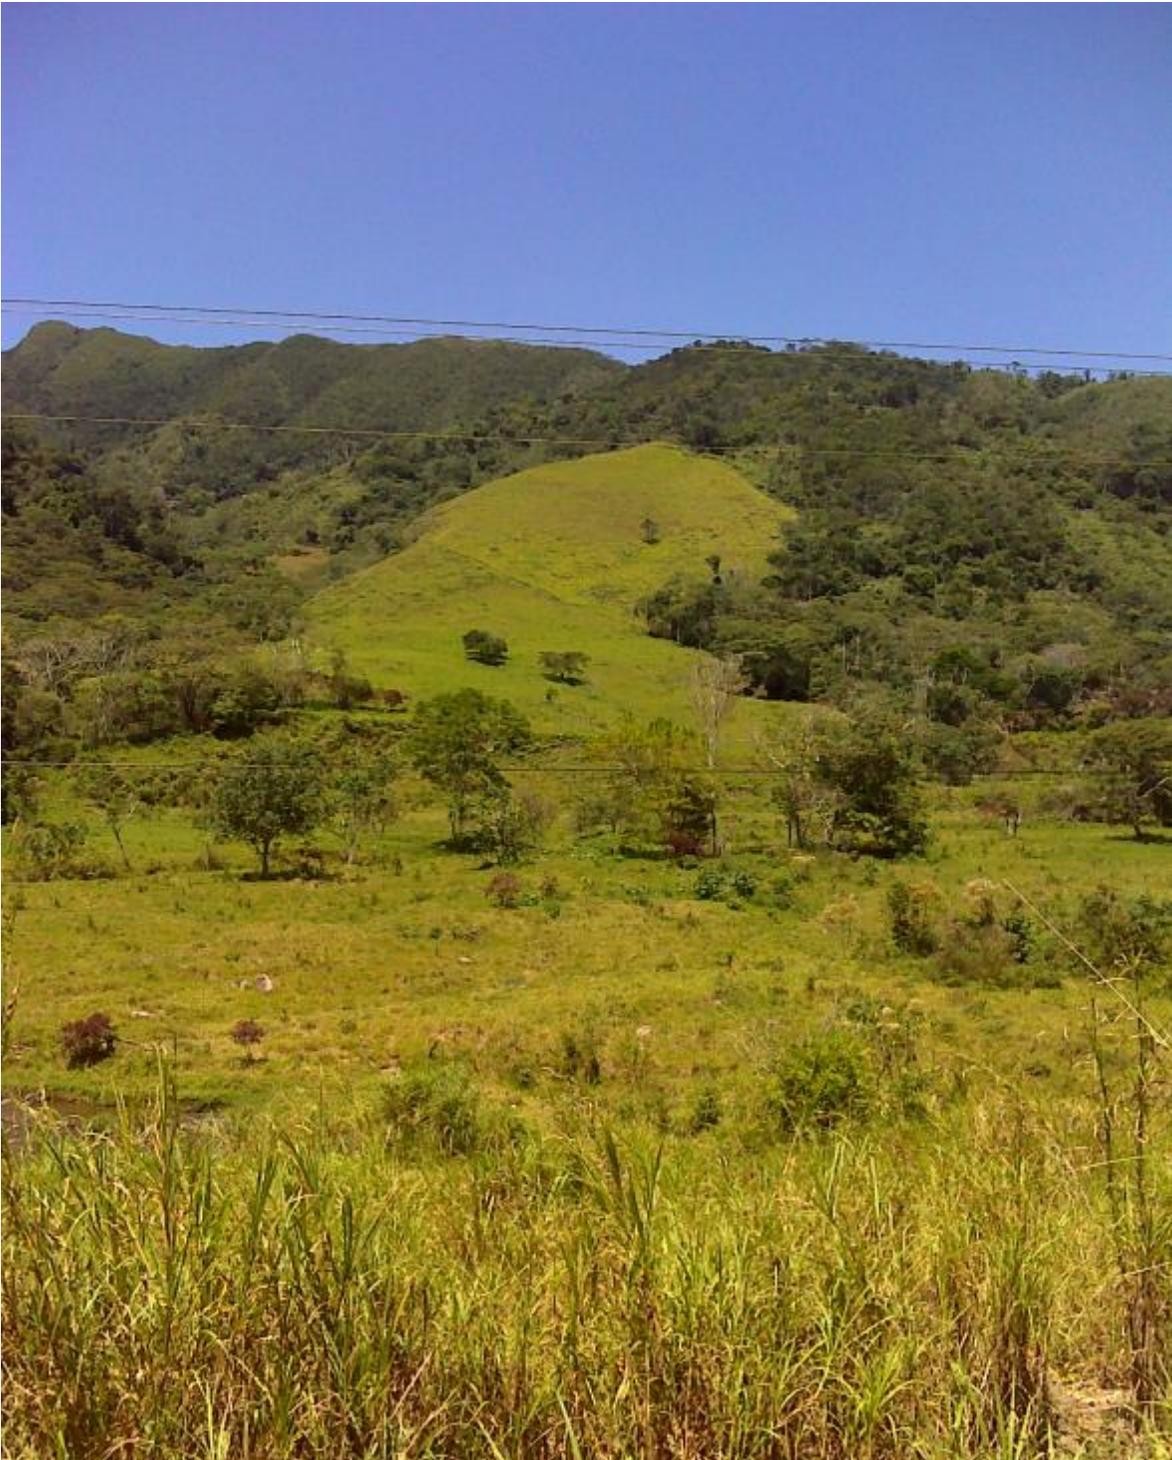
Ilustración 36.-Unidad litológica correspondiente a la Formación Chonta, nótese las lutitas verde grisáceas con bloques de calcáreos de esta unidad, aledaño a la franja marginal de la trocha carrozable en dirección al Caserío de Shuchshuyacu.

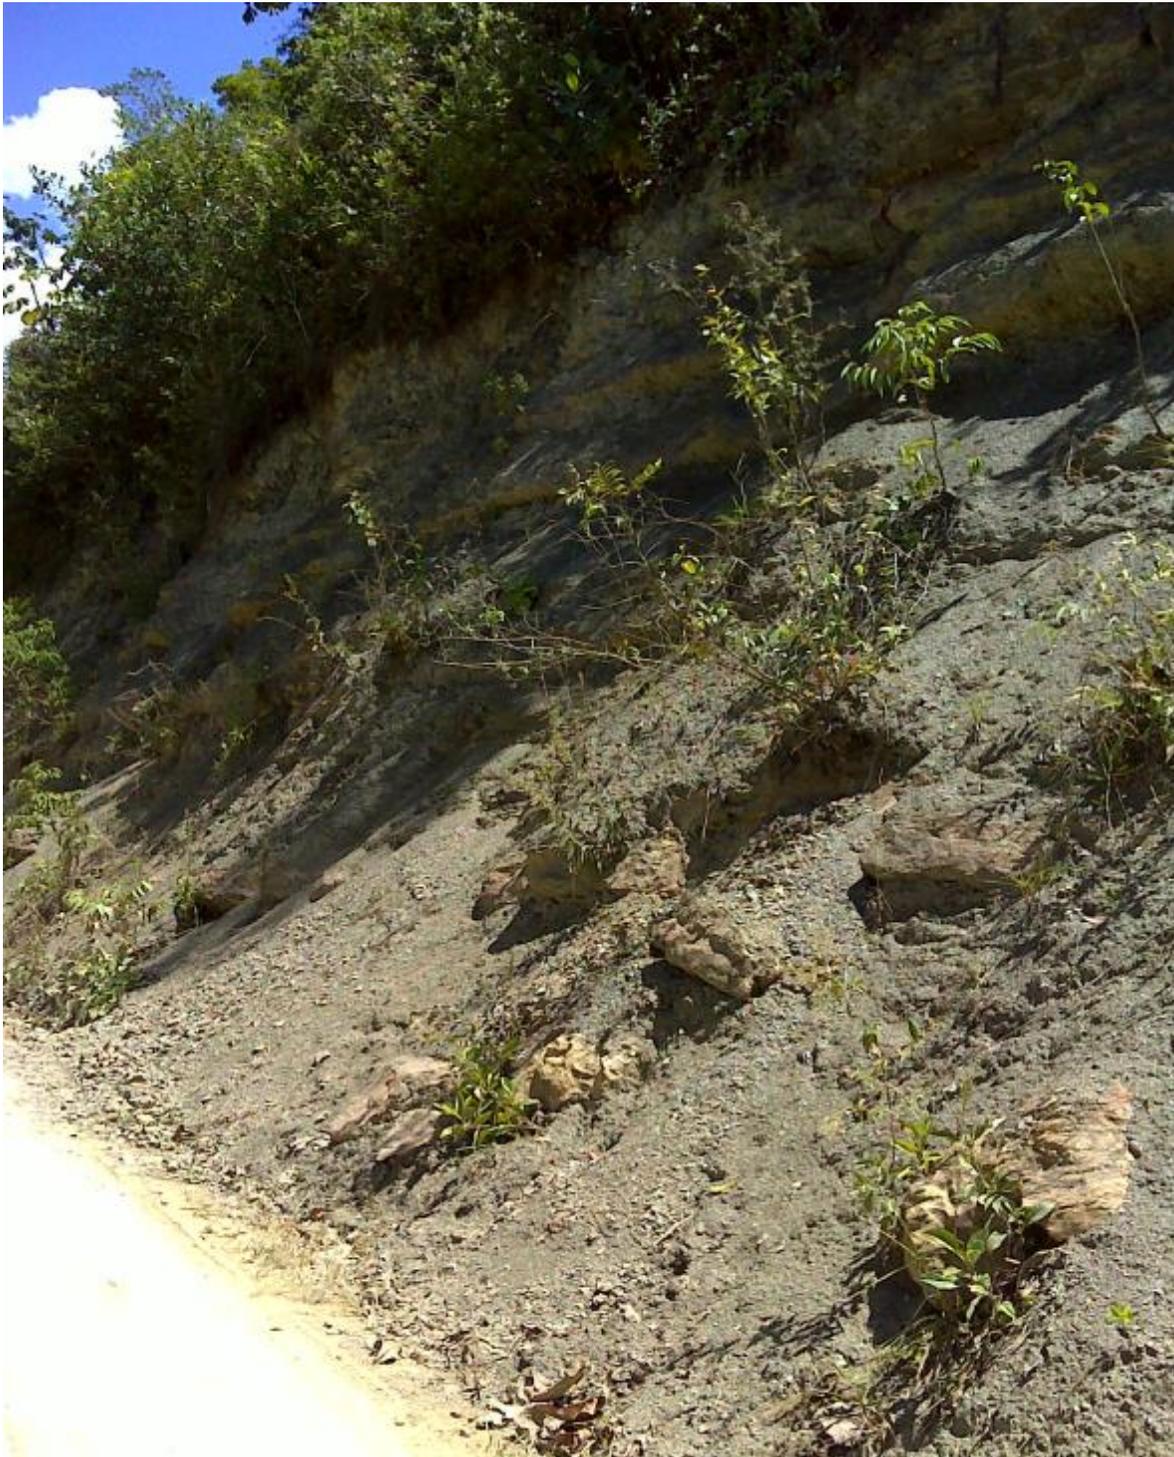
Ilustración 37.-Vista que muestra la franja marginal de la trocha carrozable, con sus características de ángulo de talud desprotegido y unidad litológica, Formación Chonta, lutitas verde grisáceas, por alteración meteórica muy propensa ser erosionada. Otros aspectos a ser corregidos a futuro en esta trocha se consideran las cunetas a ambos lados de la misma.

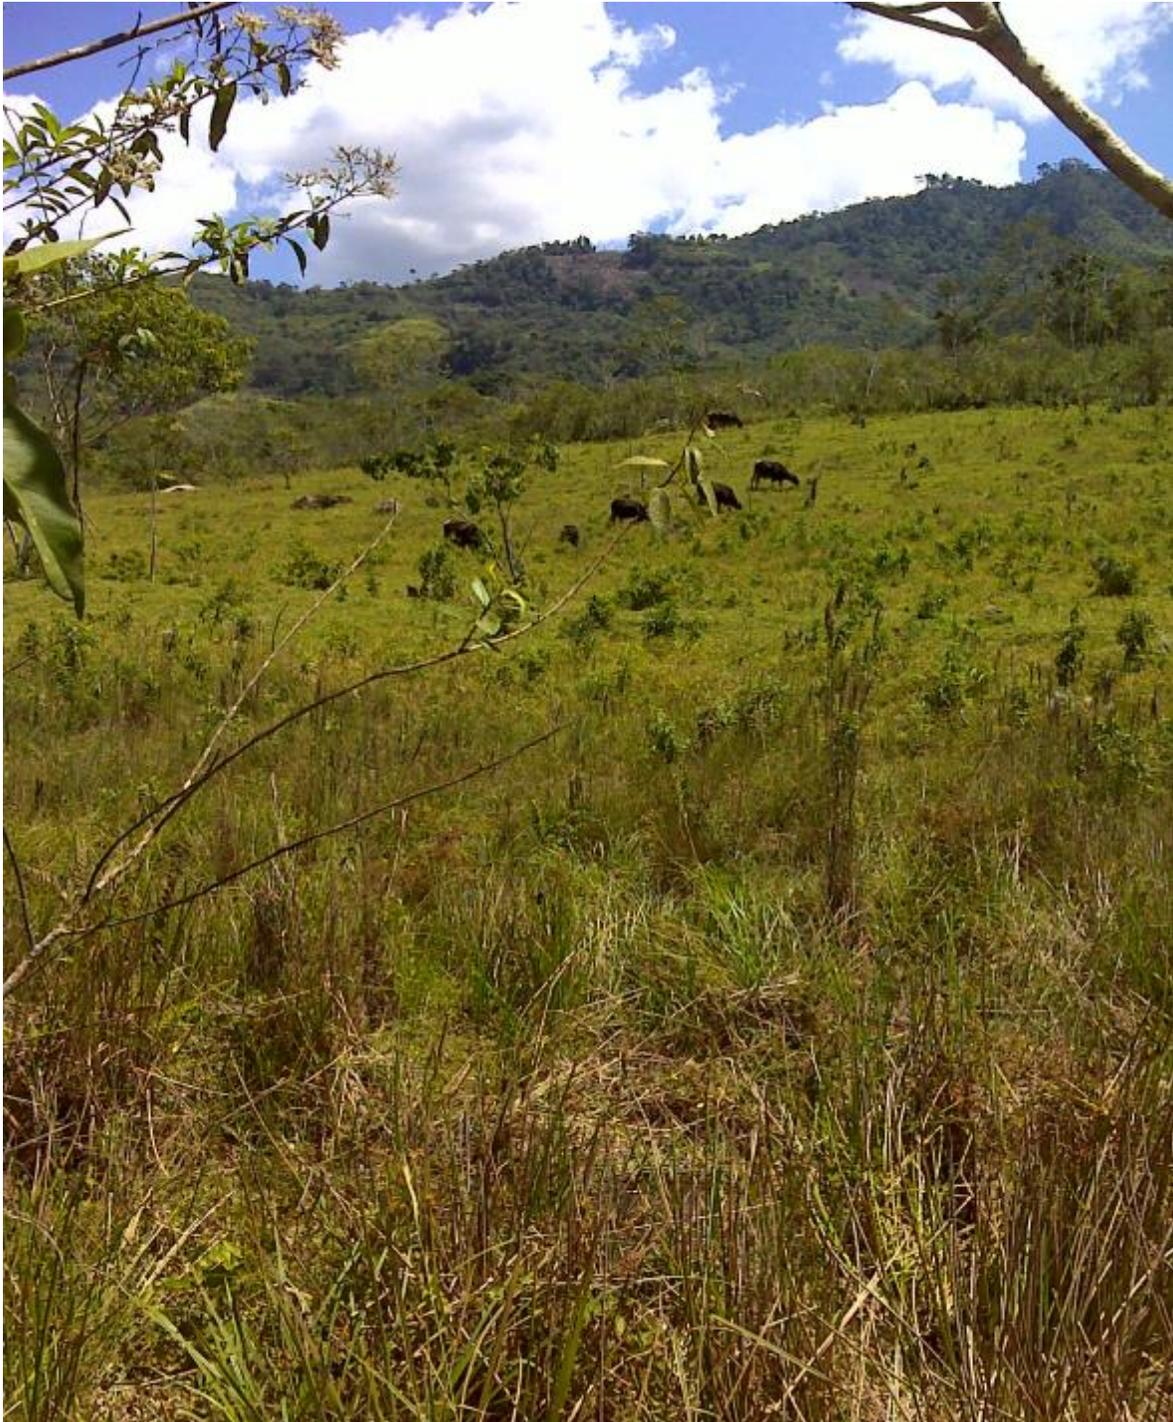
Ilustración 40.-Vista en el sector del Caserío de Shucshuyacu, al fondo en el cerro, el desbosque o tala, para el establecimiento de actividades culturales de subsistencia, que vulneran la ladera del cerro, y generan el transporte de material fino hacia la cuenca, por acción de la erosión de lámina de agua y cárcavas. En la vista inmediata, el pastoreo de ganado, en un pasto mal manejado, sin un control de malezas.

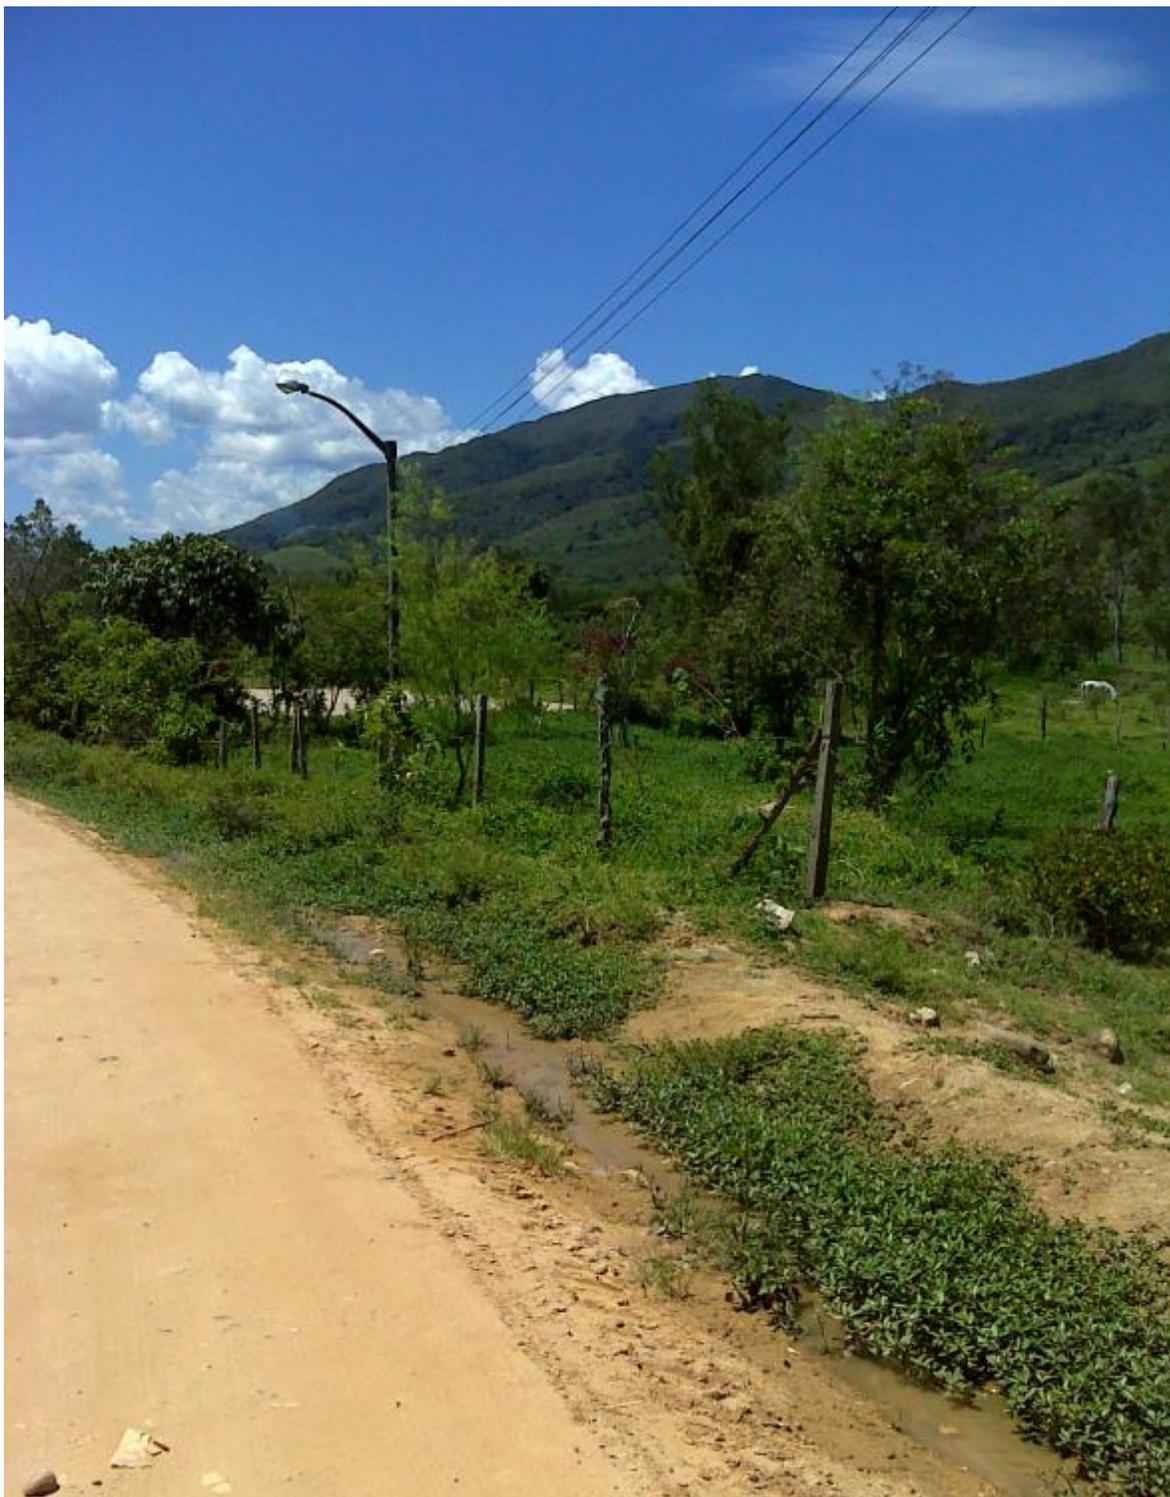
Ilustración 44.-Vista que muestra la franja marginal de la trocha carrozable, saliendo del Caserío de Shucshuyacu hacia el poblado de Jepelacio. Nótese las aguas que discurren a un costado de la misma, y obras a futuro a construir, esto es en el valle del río Gera.

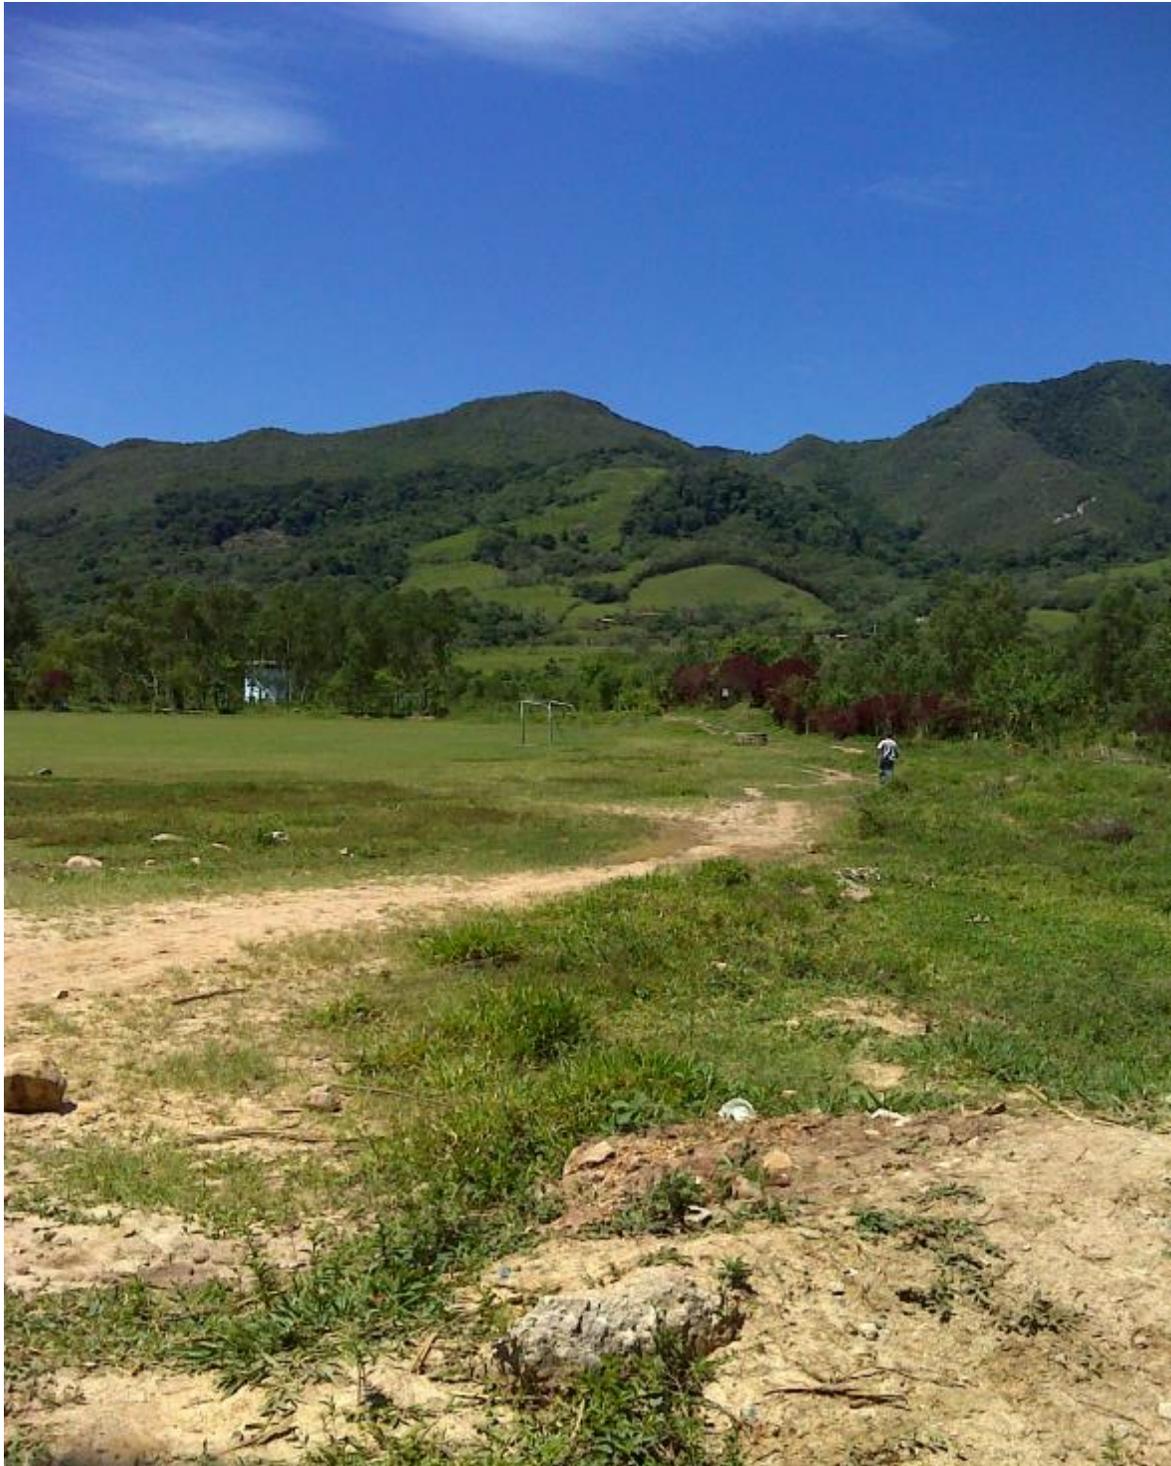
Ilustración 45.-Vista que nos muestra la amplitud del valle del río de Gera, bajando de Shucshuyacu al lado derecho, al fondo cruzando el río los claros en el paisaje, producto del desbosque o tala, por el establecimiento de pastos y otras actividades culturales. Áreas de impacto para el transporte de finos hacia la cuenca.

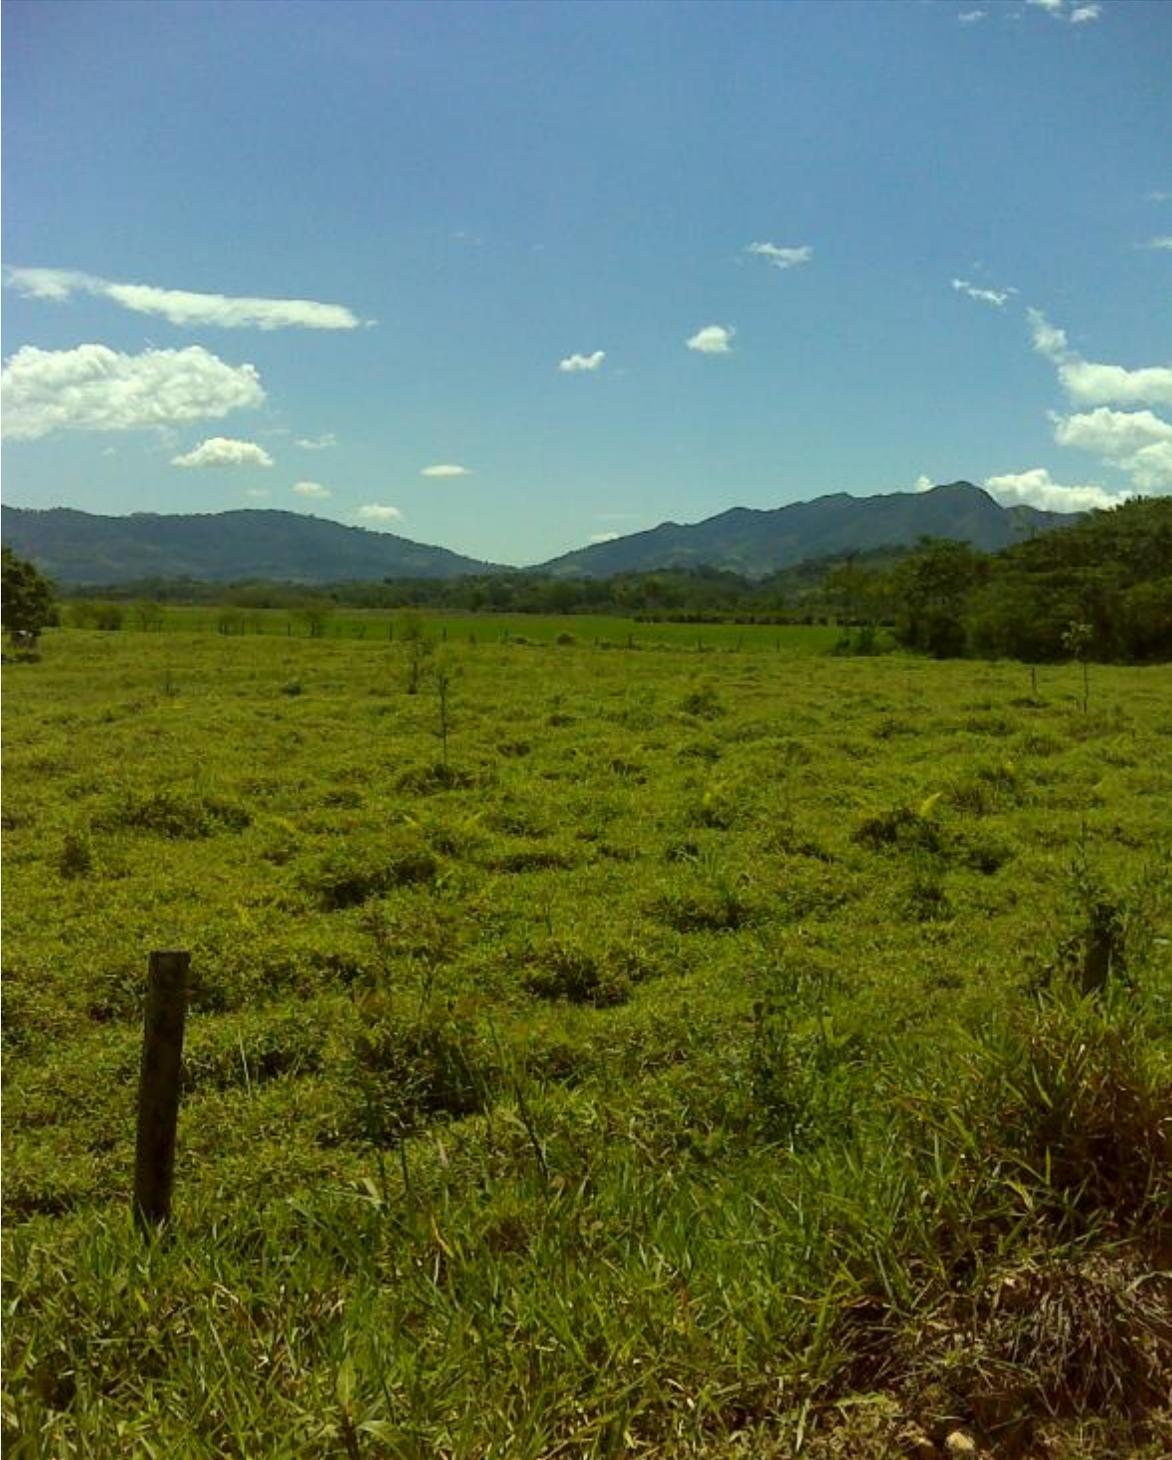
Ilustración 46.-Vista que nos muestra al lado izquierdo, del Caserío de Shucshuyacu al poblado de Jepelacio, observar la amplitud de la cuenca, en el presente caso, al fondo el valle de la quebrada Shatona proveniente de la cuenca de Jepelacio; tributario que da sus aguas al río Gera. También se puede observar la morfología de la ladera Subandina, correspondiente a la conformación de los cerros, que cierran a esta cuenca.

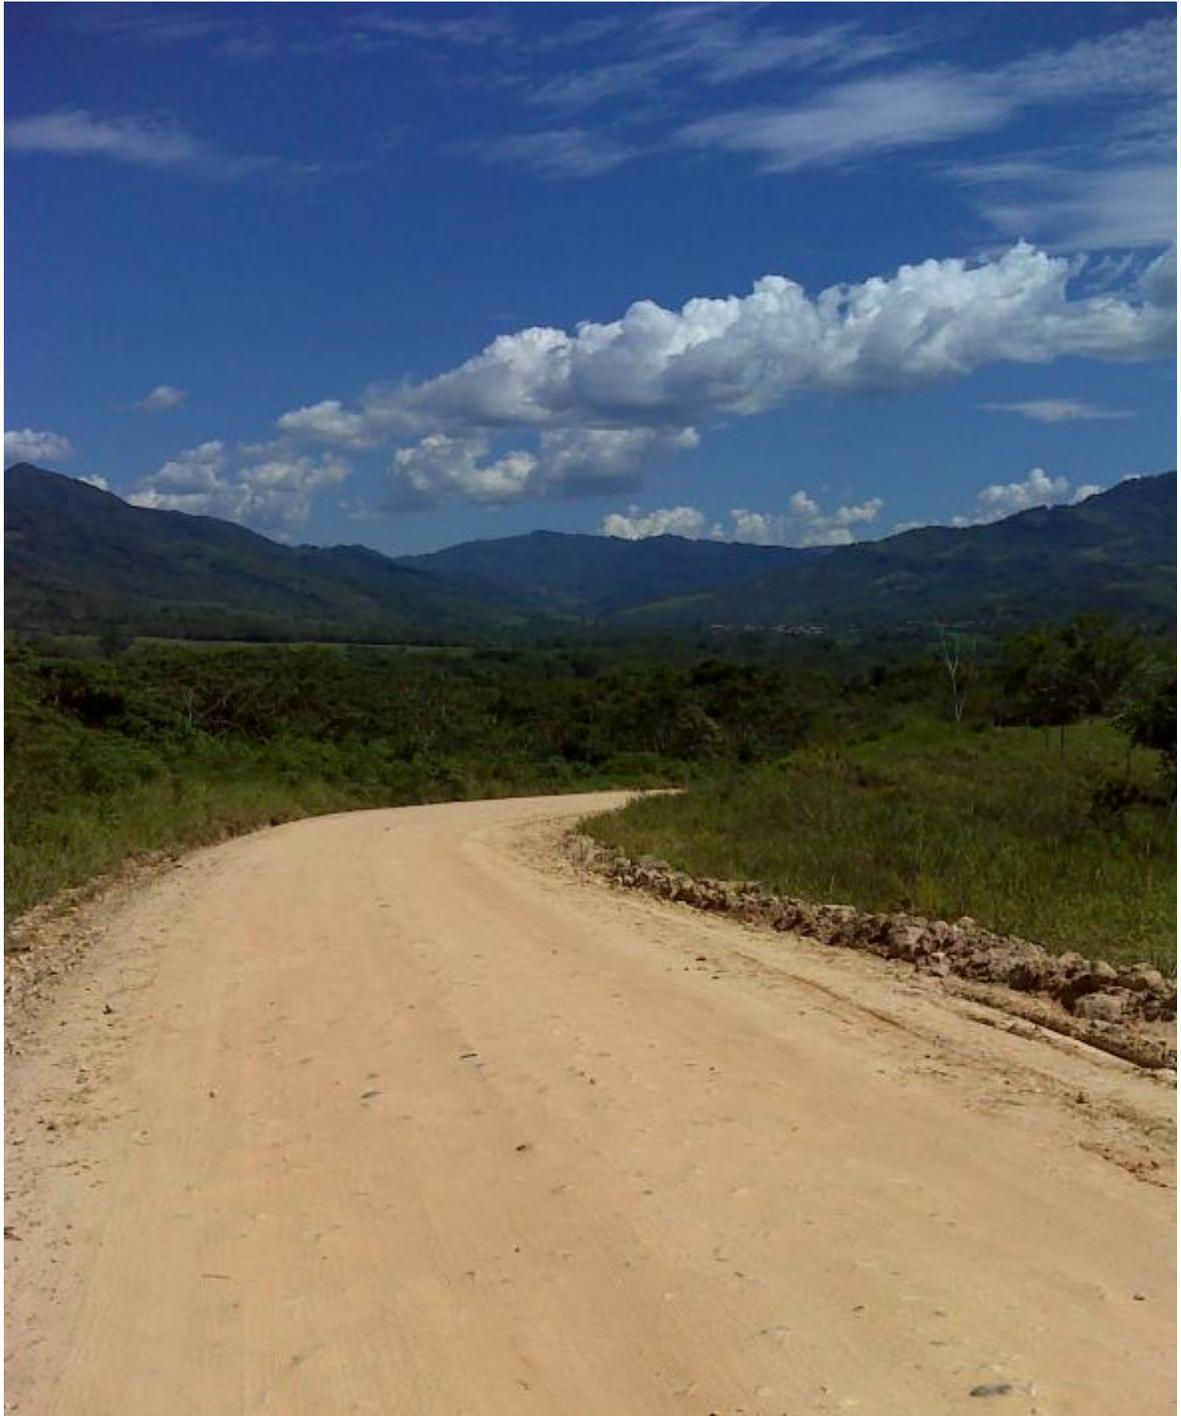
Ilustración 47.-Vista que muestra, la zona del caserío Shucshuyacu, en la cuenca del Gera, desde el alto del Cerro Aucapata alto estructural producto de un fallamiento en bloque, y que divide la cuenca intermedia del Gera en dos, la sub cuenca Jepelacio, por donde discurre la quebrada Shatona afluente del Gera, y Subcuenca Shucshuyacu por donde discurre el río Gera. Al fondo el Caserío de Shucshuyacu.

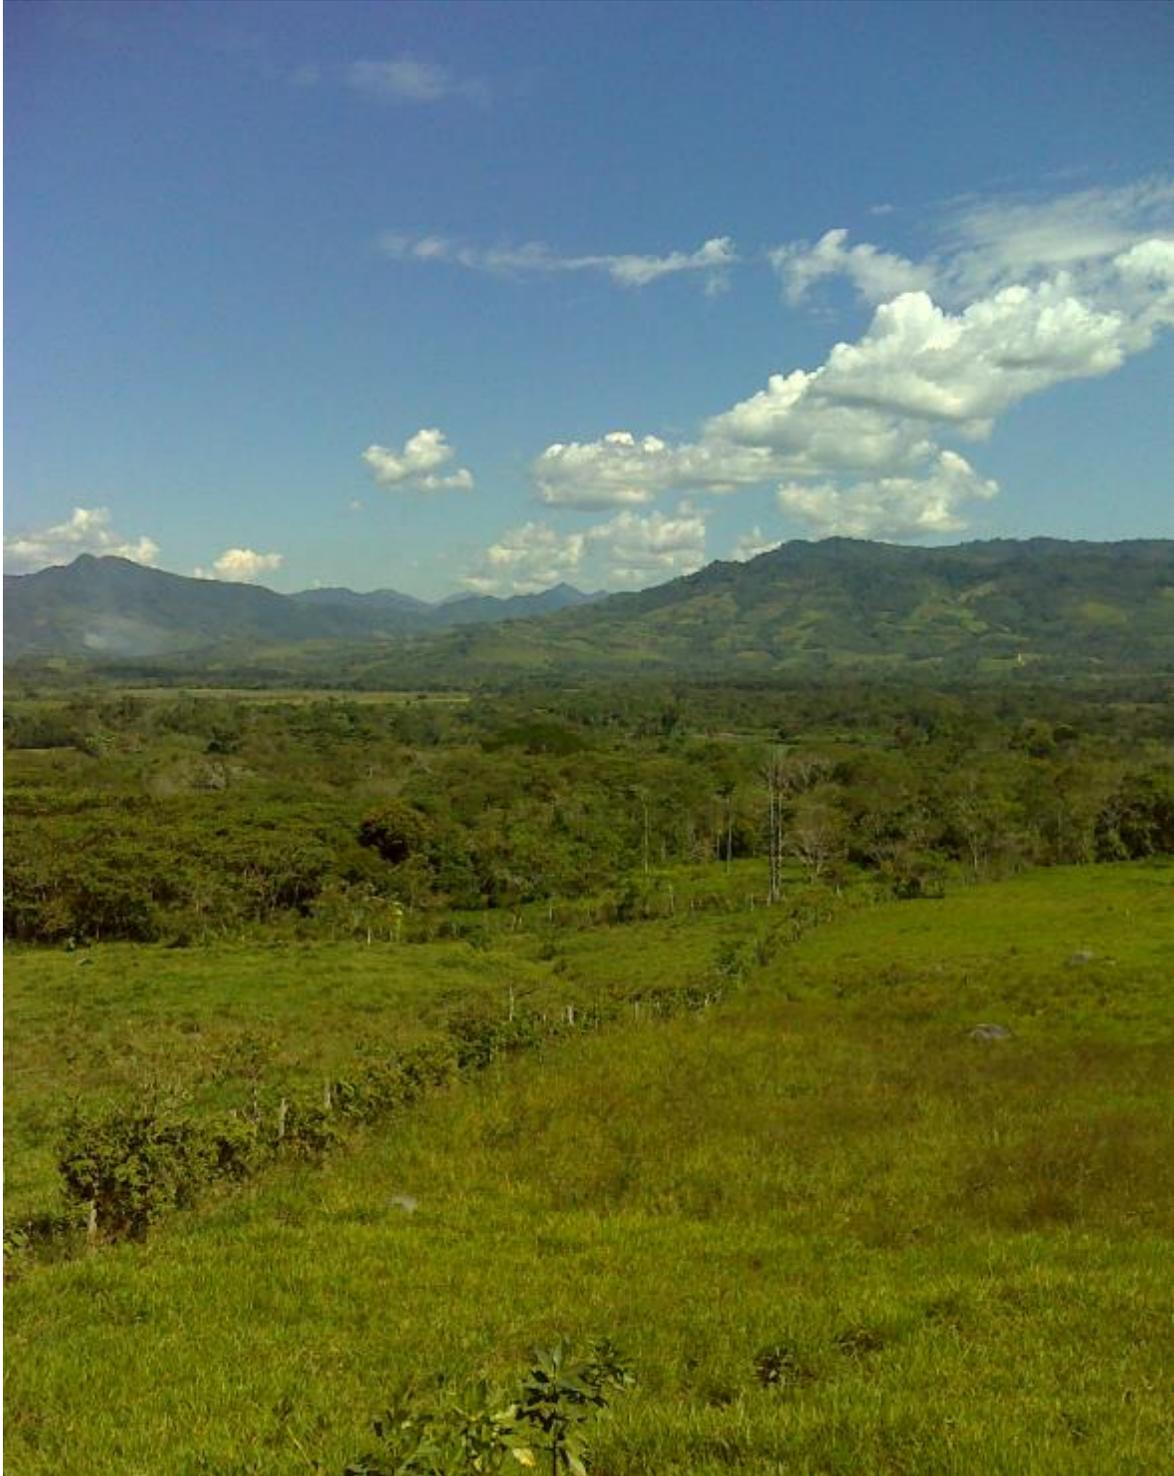
Ilustración 48.-Vista de la subcuenca Jepelacio, recorrida por la quebrada Shatona, tramo izquierdo de la trocha carrozable Jepelacio hacia Moyobamba. Al fondo de igual manera los cerros desboscados o talados para establecer las actividades culturales. De igual manera vista inmediata el establecimiento de pastos, previo desbosque o tala de la cobertura vegetal primaria.

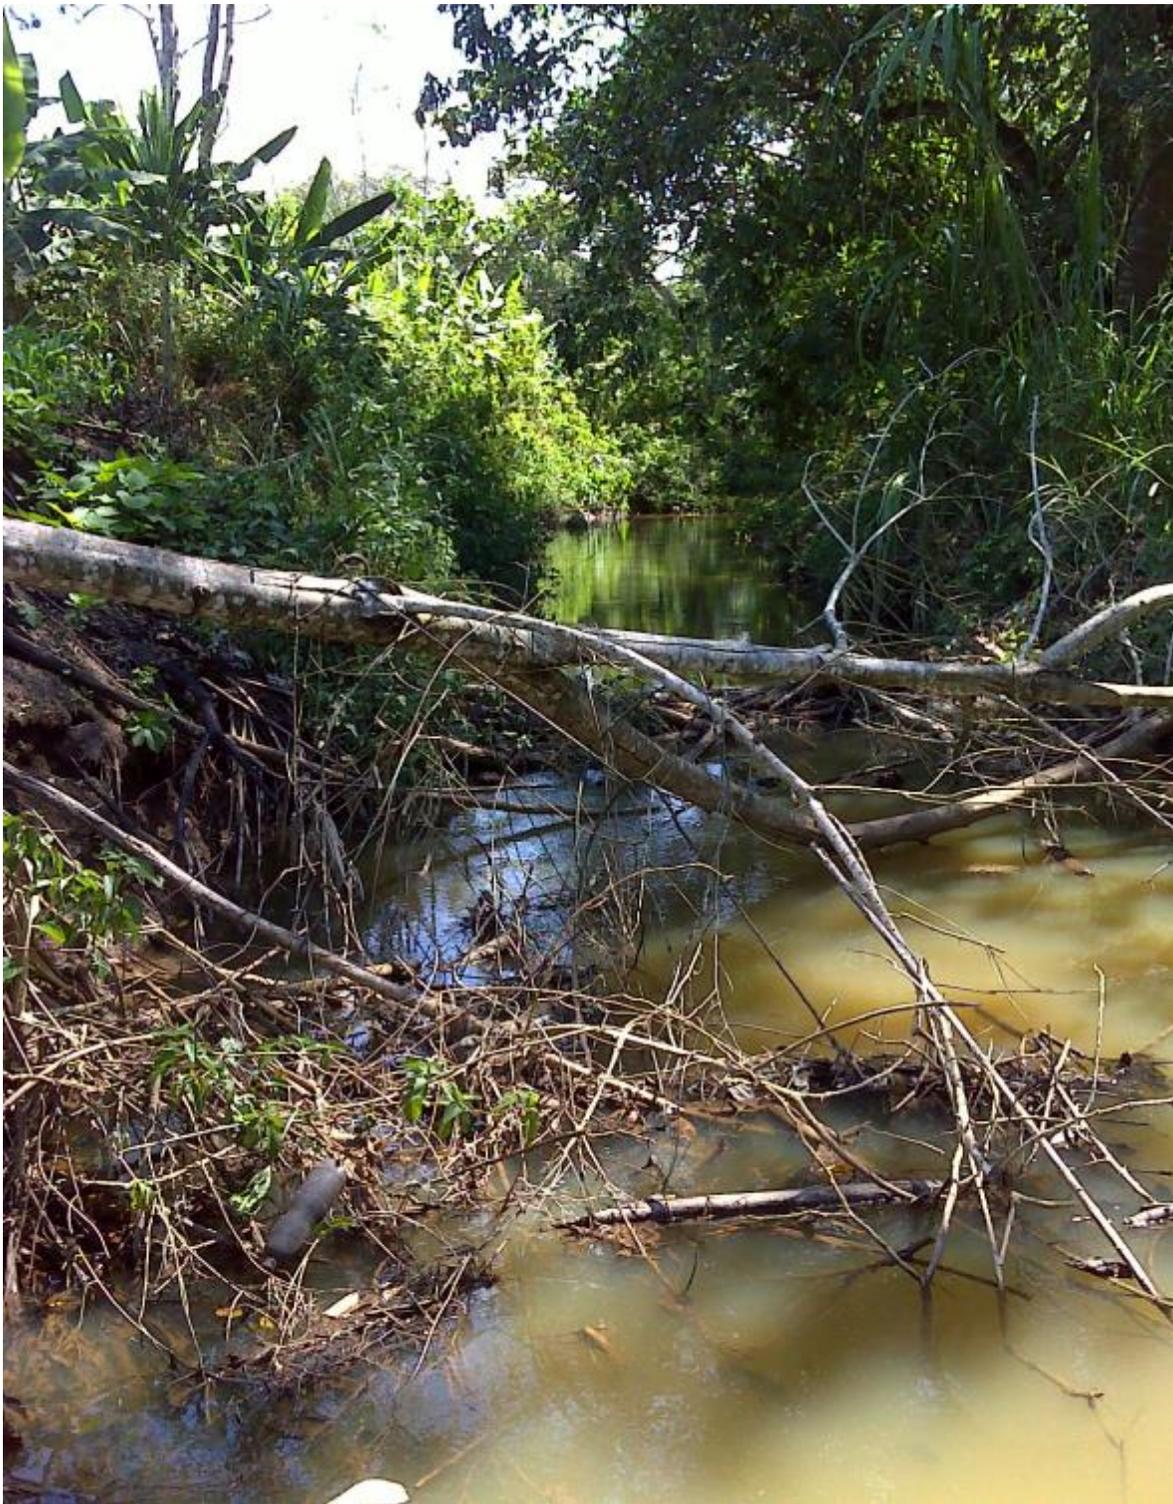
Ilustración 51.-Vista que nos muestra el material leñoso que cae a la quebrada Shatona, cerca de la desembocadura en el río Gera. Observar la forma de la disposición de estos materiales, que ante una crecida o avenida de la quebrada estos son fácilmente transportados como palizadas.

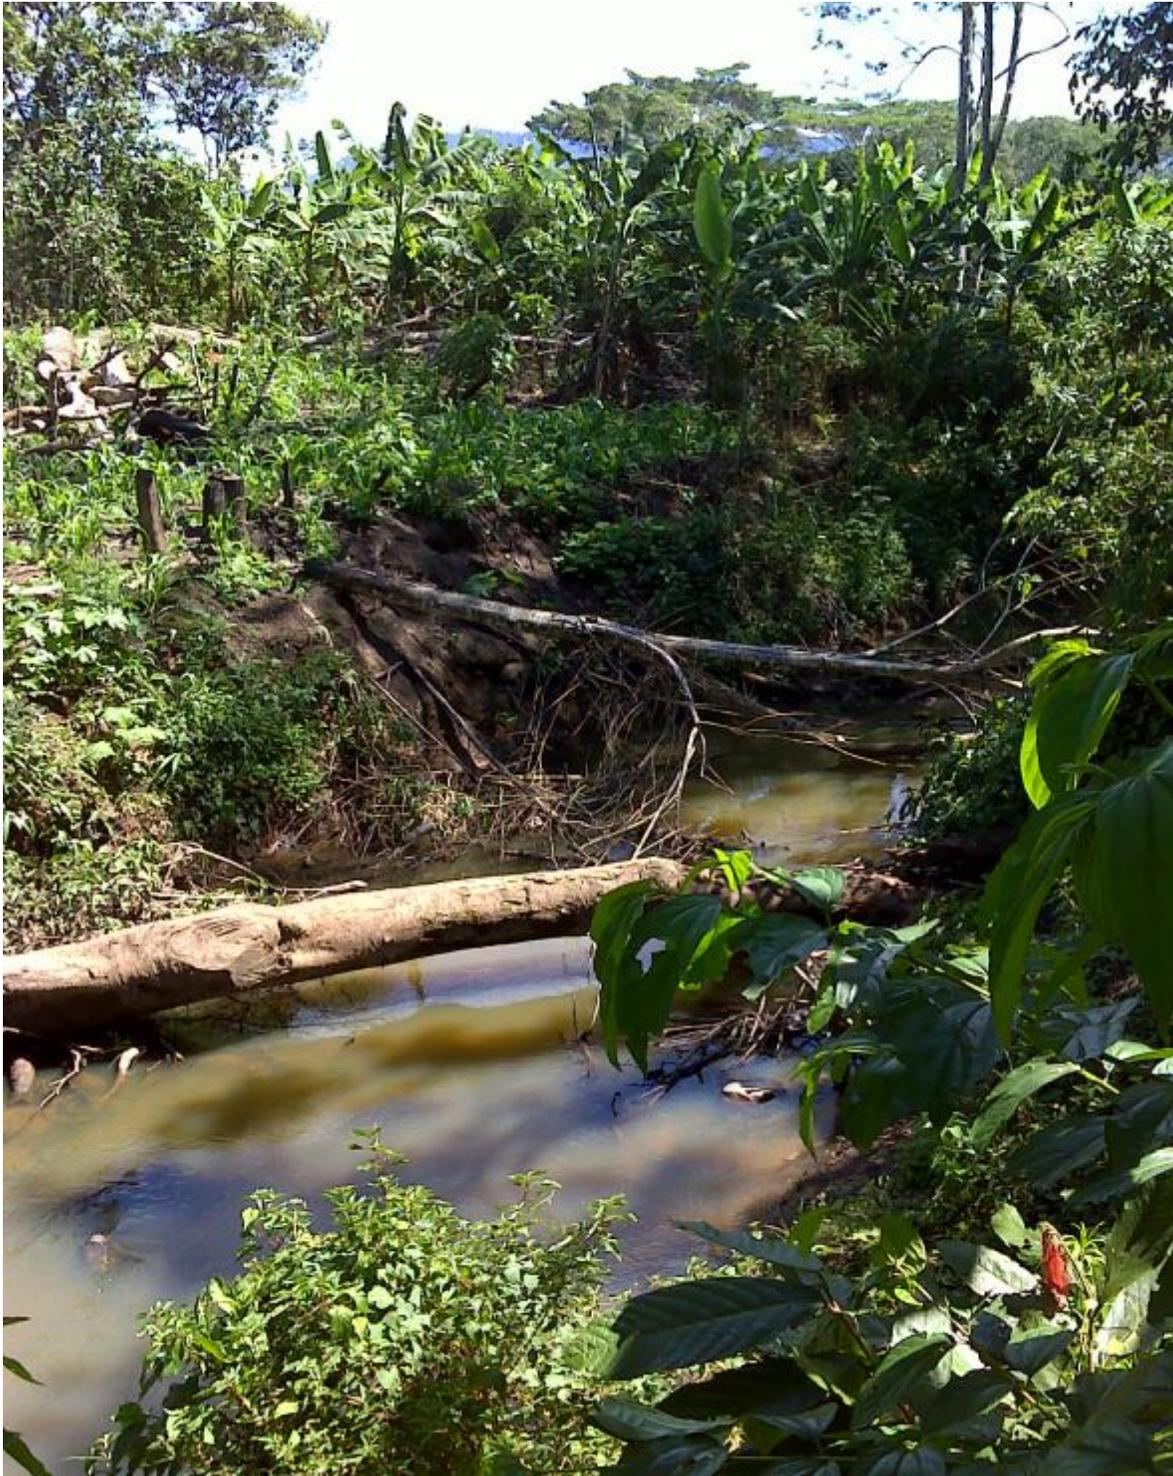
Ilustración 52.-Vista que nos muestra uno de los orígenes de este material leñoso, que se dispone en el fondo de la quebrada, en el presente caso, la actividad cultural de prácticas de establecimiento de chacras, por el sistema de barbecho de tumba, corta y siembra. Actividad que impacta y vulnera por la provisión de palos o leña para palizadas y transporte de finos hacia la cuenca.

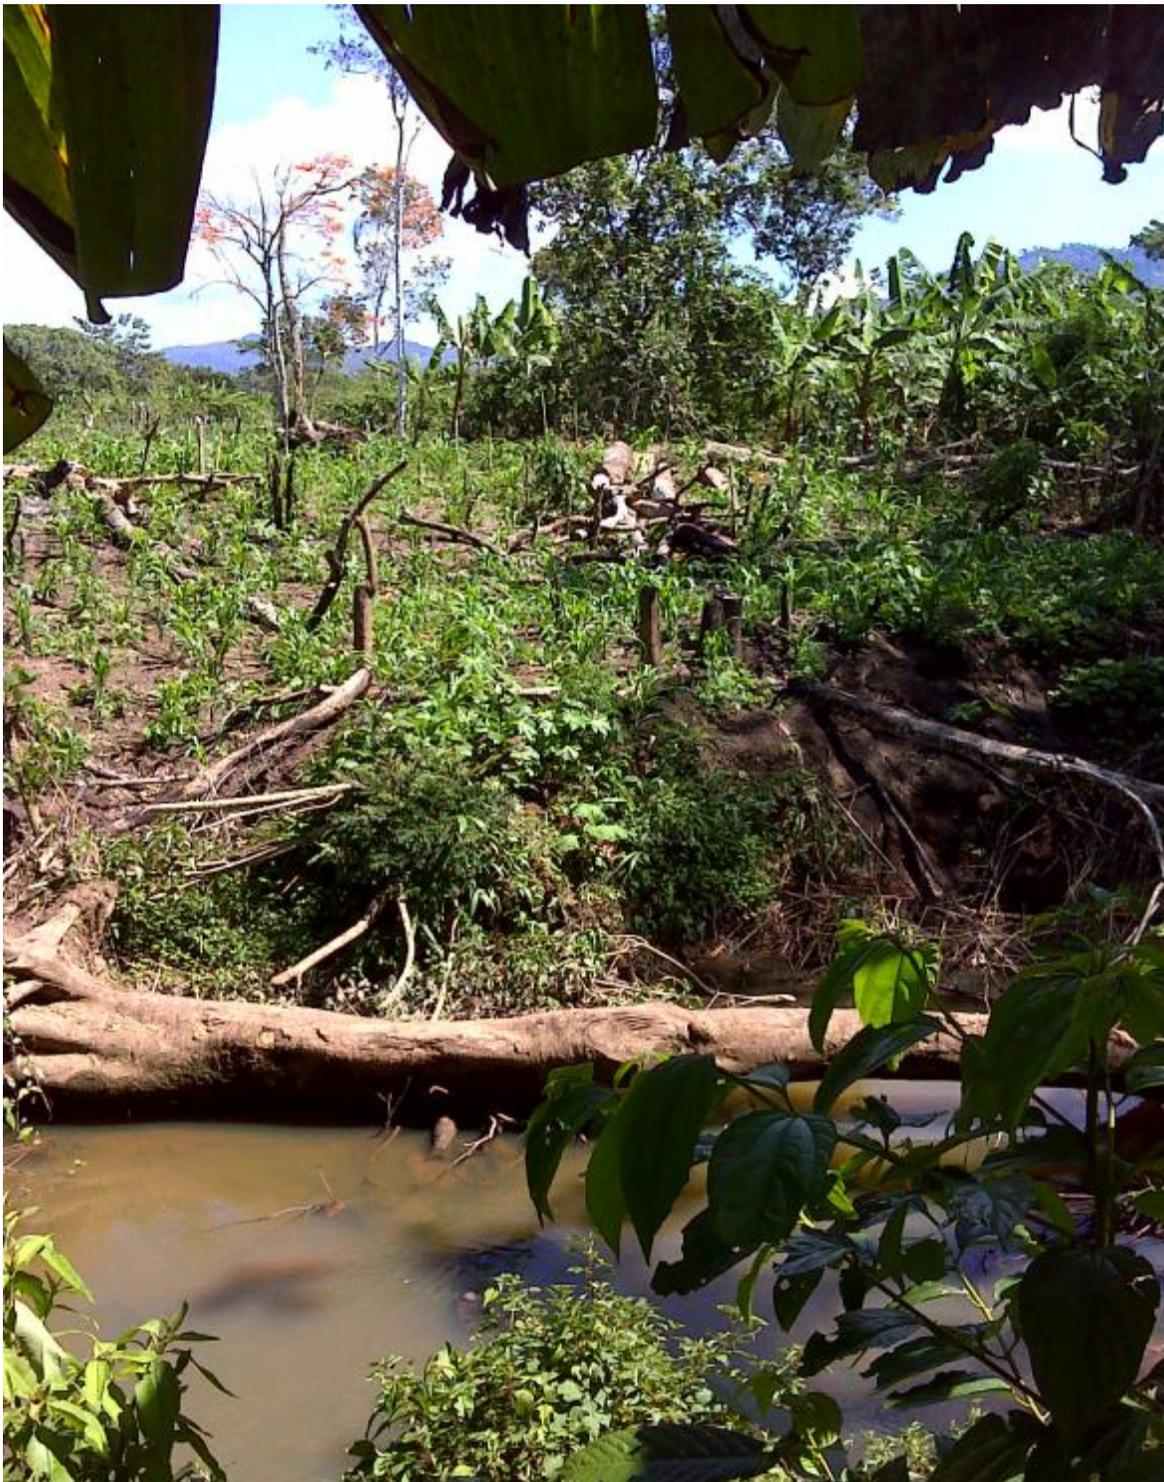
Ilustración 53.-Vista que muestra la práctica de la actividad cultural, de siembra de especies de pan llevar en el presente caso, chacra de plátanos, maíz y frejol. Actividad que aporta leña para las palizadas.

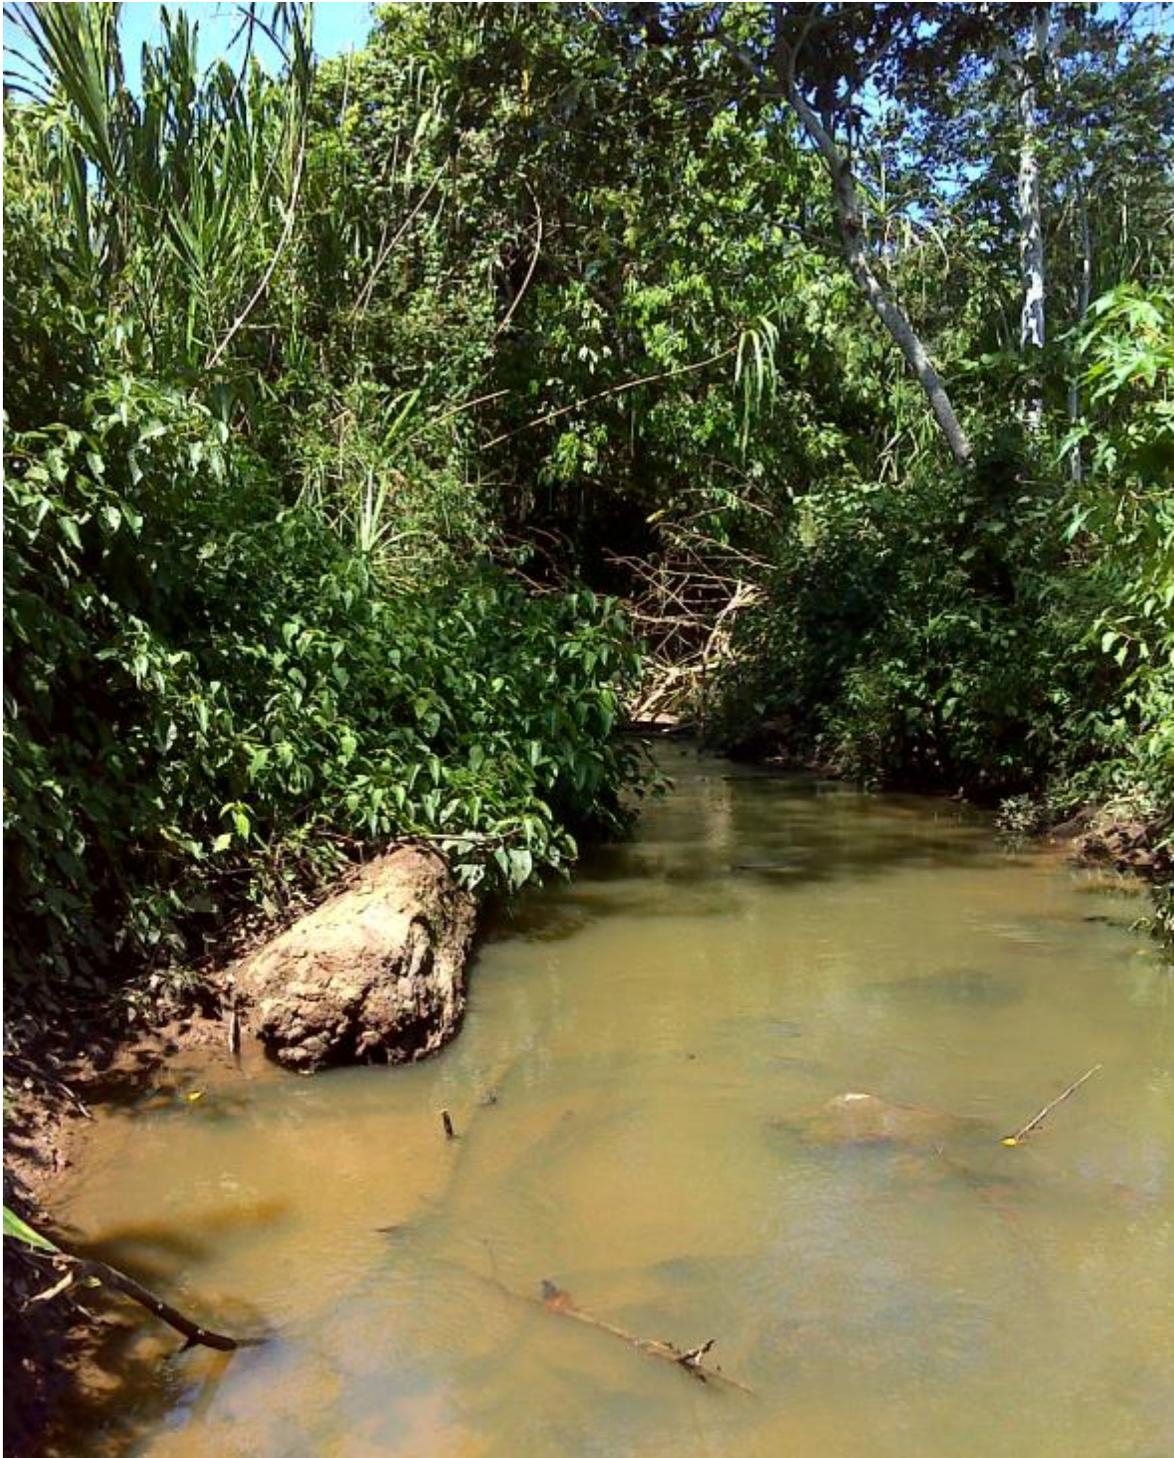
Ilustración 54.-Vista que muestra a la quebrada Shatona cerca de su desembocadura en el río Gera. Observar el aporte de material leñoso en el fondo de la quebrada, y más adelante el material leñoso por acción natural de “sollame” o de deslizamiento, por acción hidráulica de la quebrada.
