**EVALUACION DE LA IMPLEMENTACION
Y LOGROS DEL PROYECTO
AGUA RURAL 520-0336**

**Preparado para la Misión USAID en Guatemala
Bajo Orden de Compra 520-0000-0-00-9833-00**

**Cordón y Mérida, Ings.
Ciudad de Guatemala**

Enero de 1990

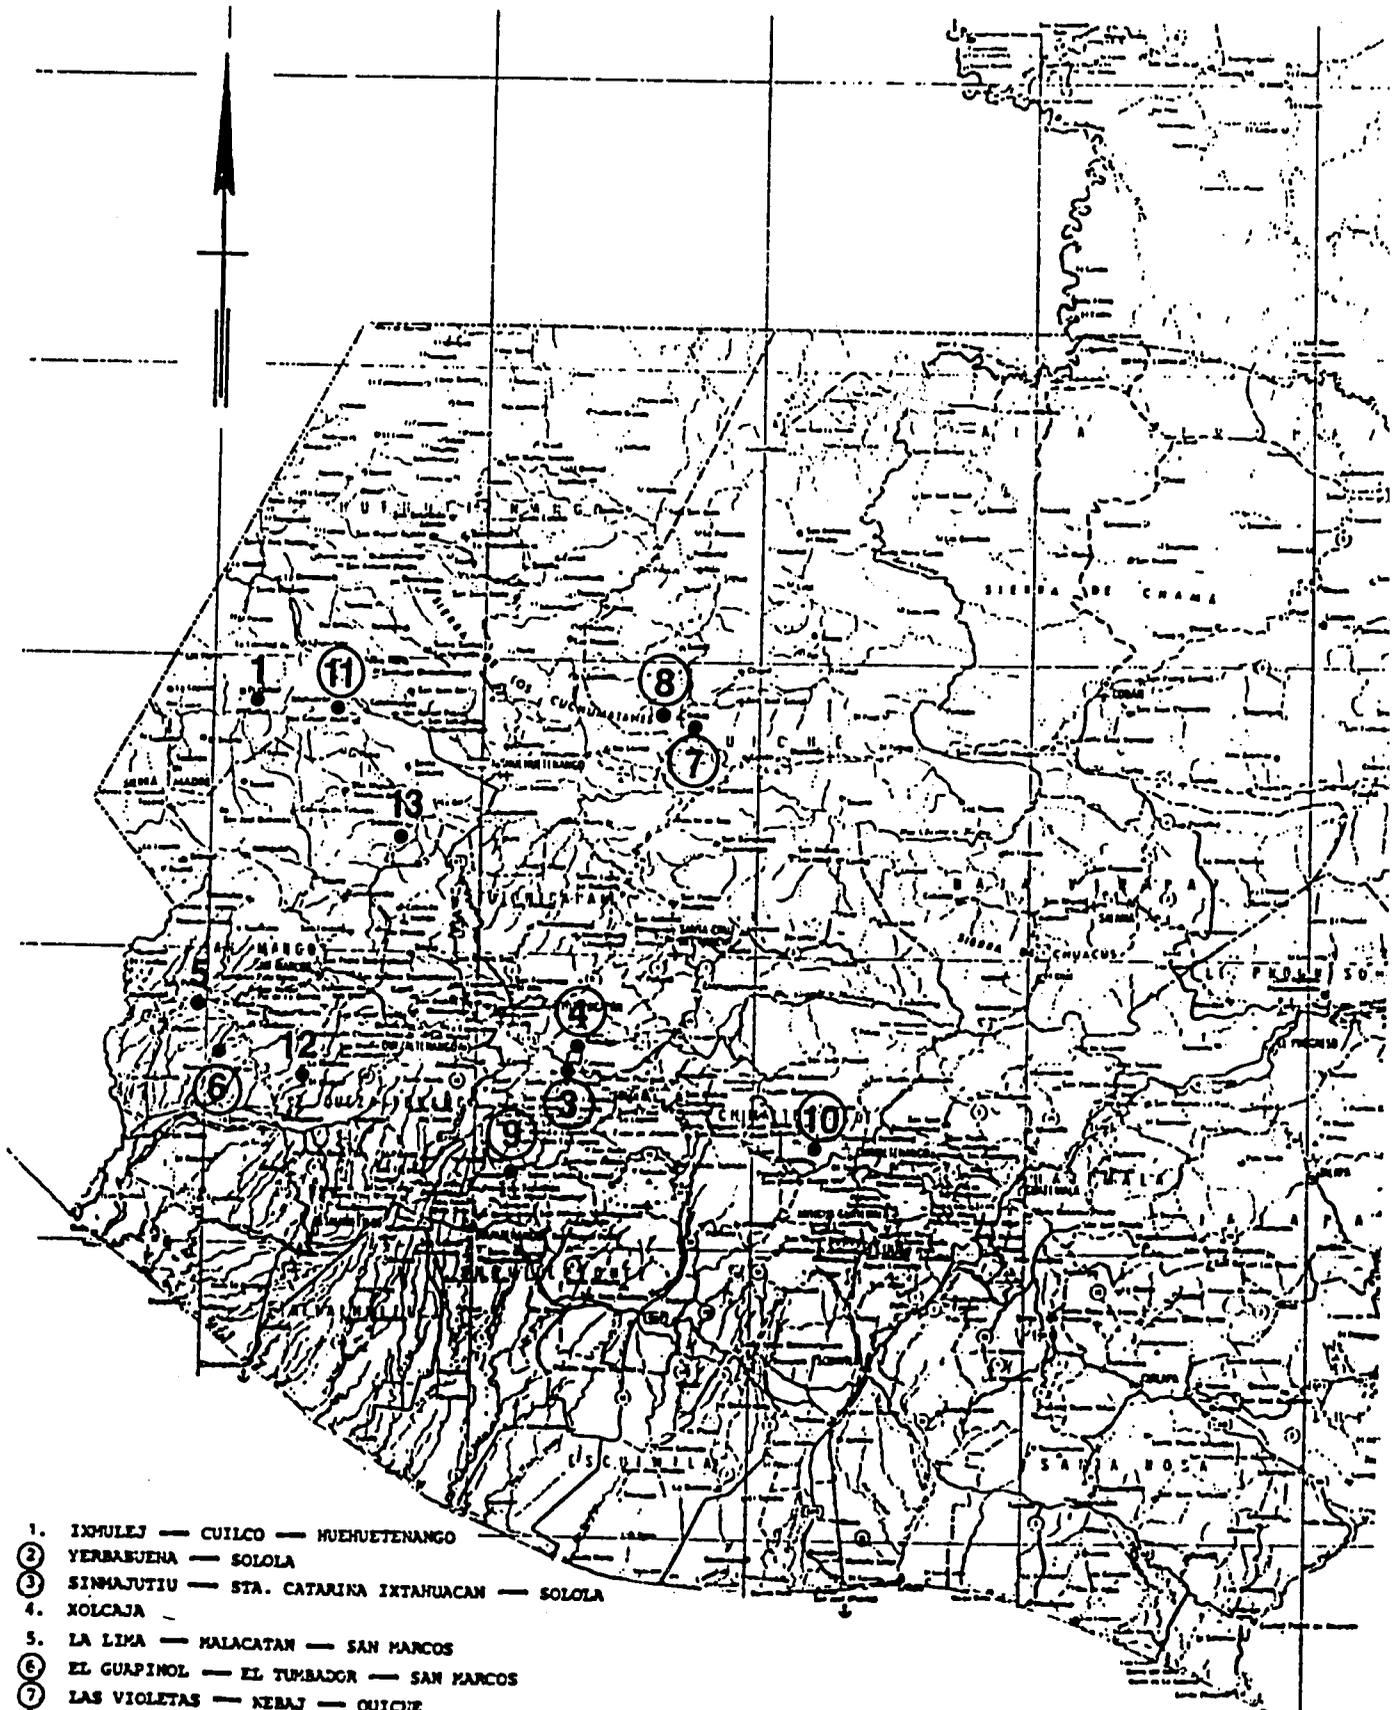
PROYECTO DE AGUA RURAL 520-0336
 RURAL WATER PROJECT 520-0336

1. IXMULEJ — CUILCO — HUEHUETENANGO
- ② YERBA VIEJA — SOLOLA
- ③ SINMAJUTIU — STA. CATARINA IXTAHUACAN — SOLOLA
4. XOLCAJA
5. LA LIMA — MALACATAN — SAN MARCOS
- ⑥ EL GUAPINOL — EL TUMBADOR — SAN MARCOS
- ⑦ LAS VIOLETAS — NEBAJ — QUICHE
- ⑧ EL CAMPO — NEBAJ — QUICHE
- ⑨ CERRO PARTIDO/TORONJALES — SAN PABLO JOCOPILAS — SNUCHITEPEQUEZ
- ⑩ JOYA GRANDE/RINCON CHIQUITO — ZARAGOZA — CHIMALTENANGO
- ⑪ CERRO EL ARENAL — IXTAHUACAN — HUEHUETENANGO
12. LOS CIPRESSES — EL QUETZAL — SAN MARCOS
13. XEBAJ — SIPACAPA — SAN MARCOS

COMUNIDADES CON CIRCULO FUERON VISITADAS
 COMMUNITIES WITH CIRCLE WERE VISITED

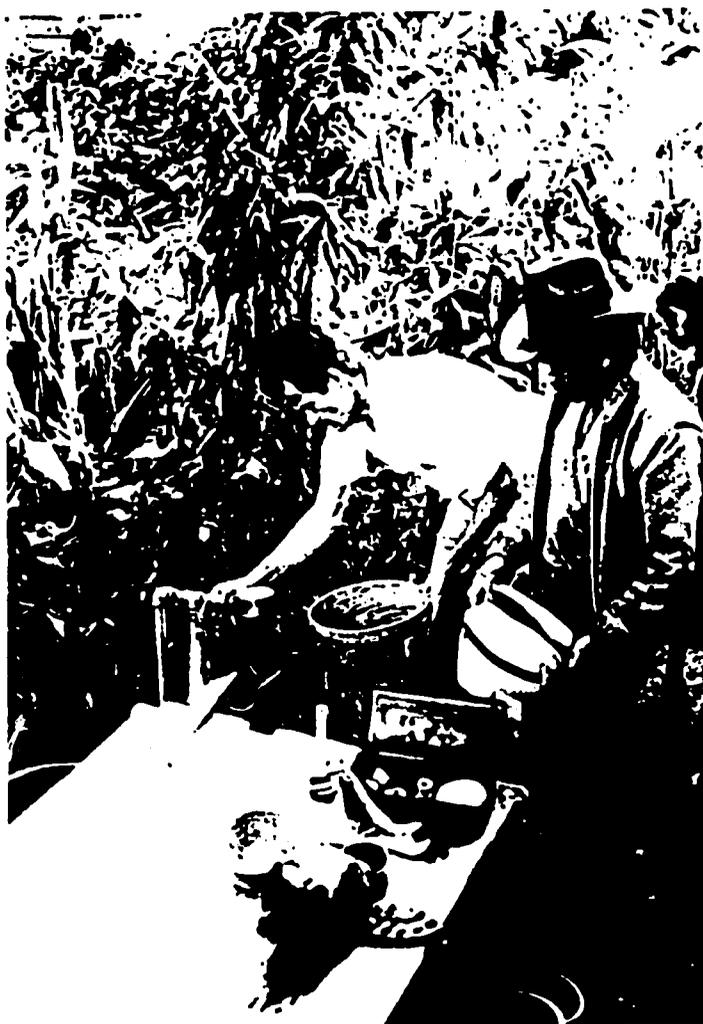
Las Violetas, Nebaj

Roberto Lemus (CARE) and the treasurer of the committee performing a pressure and flow test.

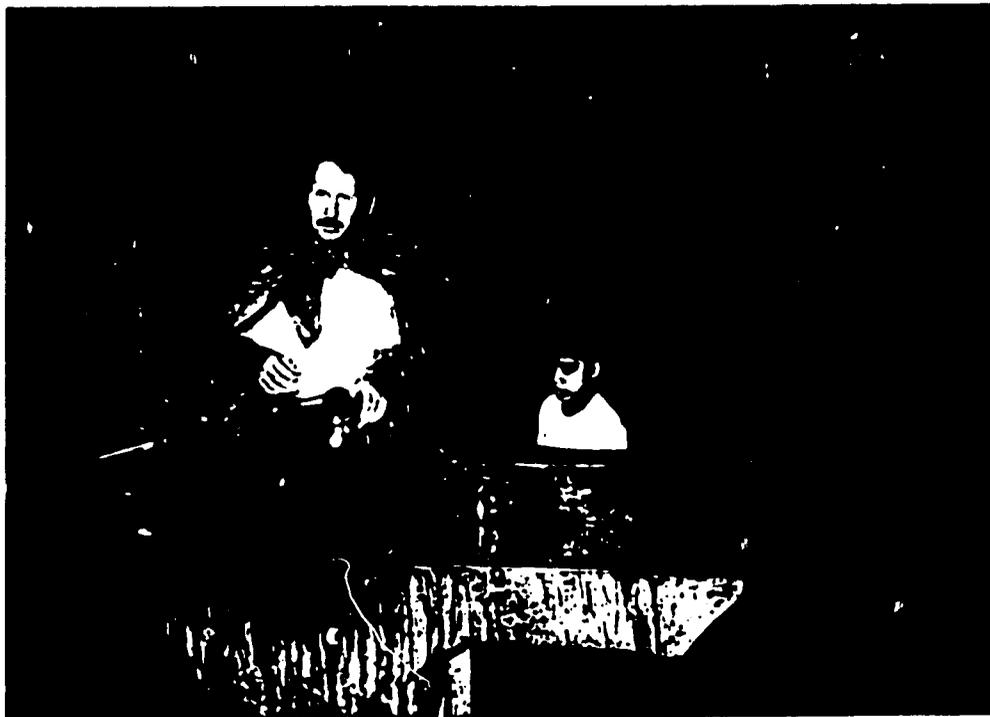
Cerro Partido y Toronjales, San Pablo Jocopilas

Henry Avila (CARE) performing a pressure and measurement test.

Henry Avila (CARE) efectuando una prueba de presión y flujo.

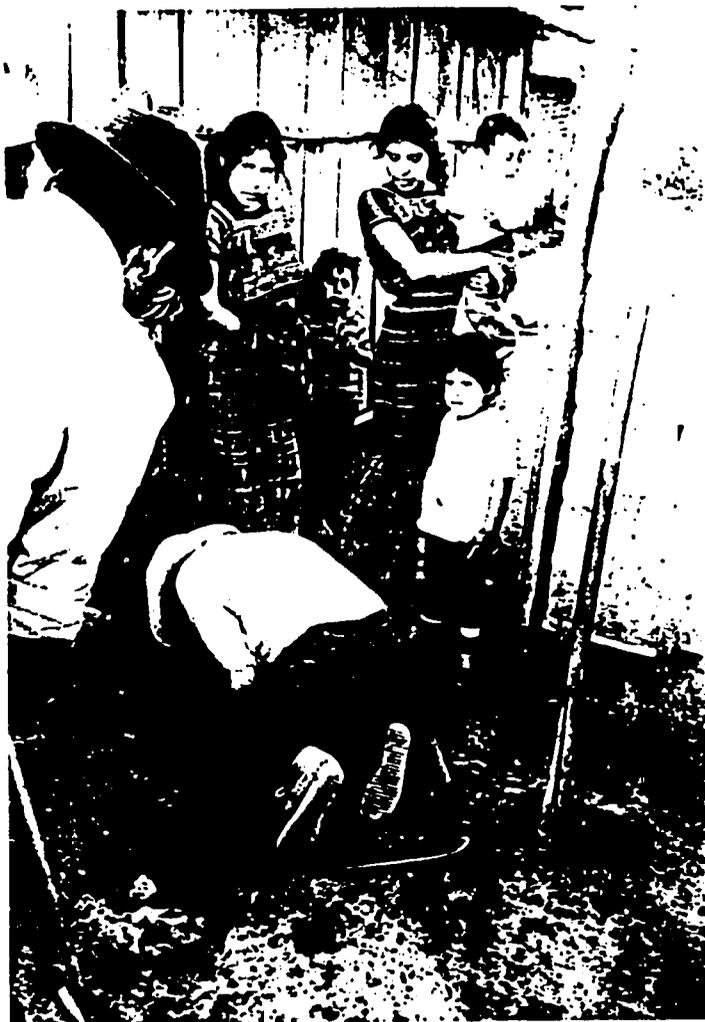
Rincón Chiquito, Zaragoza

Control valves at entrance of each house connection are buried with no indication of its position. Excavation was necessary to operate them during the field tests.

- Existen 151 servicios.
- Las llaves de paso están enterradas.
- Llaves de chorro marca MANFIELD (USA).
- De 6 viviendas visitadas, dos de las llaves de chorro no cierran bien y tienen fugas.
- De 6 conexiones inspeccionadas 5 no tienen drenaje y se forman charcos.
- Medida de presión:
El Campo: cerrado/40 mca. abierto/2 mca. (0.36 l/s) (5.71 gal/min)
Xebac: cerrado/41 mca. abierto/3 mca. (0.46 l/s) (7.29 gal/min)
Nota: se instaló llave de bola de 1/4" para aforar.

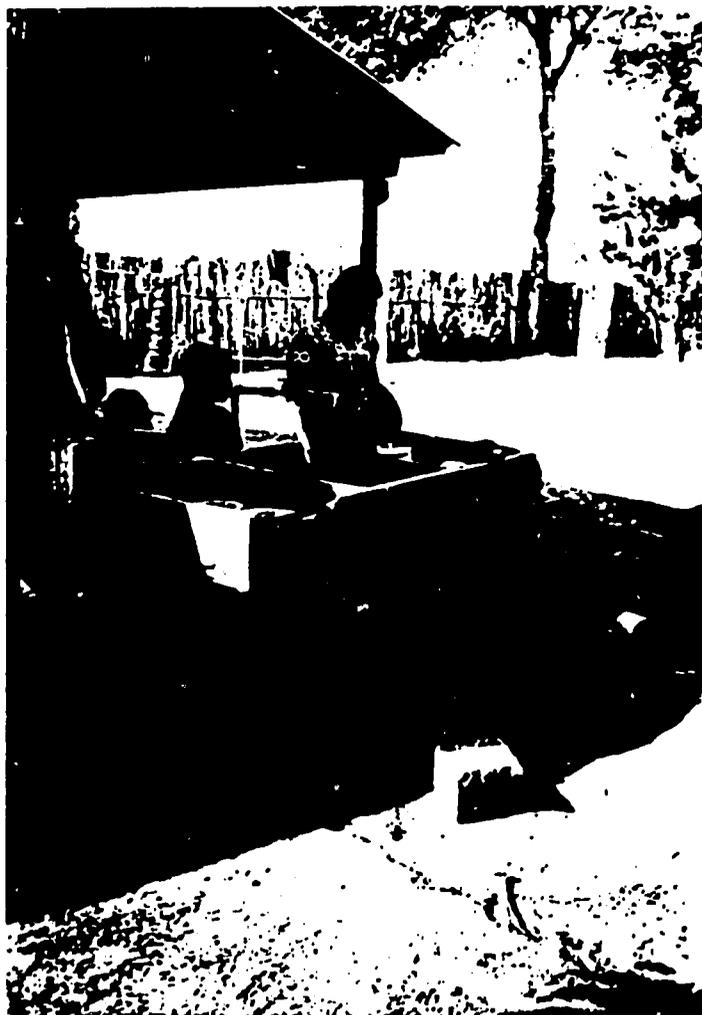
User filling her "pila". Note adequate flow.

Usuaría llenando su pila. Nótese que el flujo es adecuado.

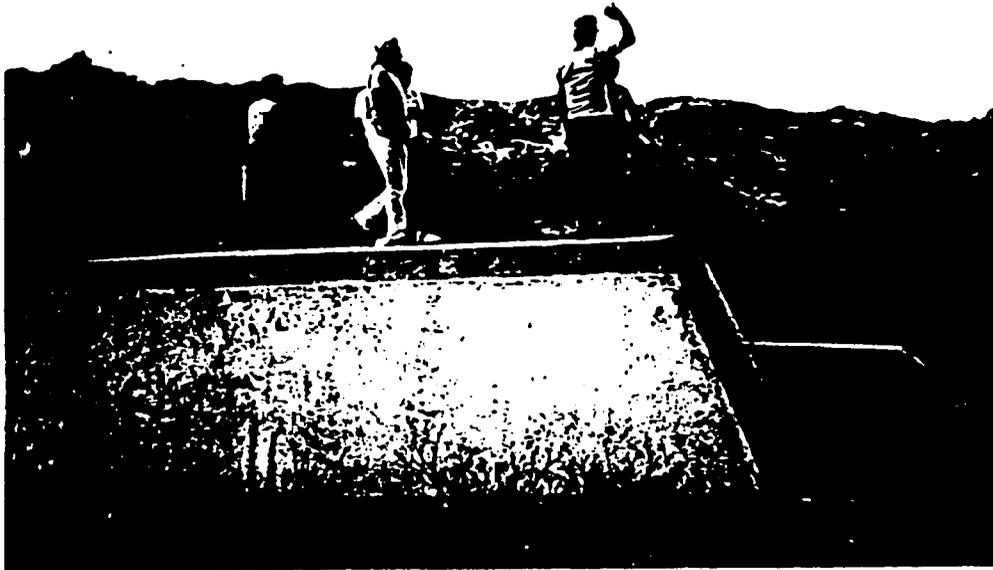
Cerro El Arenal - Ixtahuacán

Distribution tank view. Overflow pipe is PVC without protection; tank has no ventilation.

Vista del tanque de distribución. La tubería del rebalse es de PVC sin protección, el tanque carece de ventilación.

- 2.1.5. Red de Distribución
-Se verificó la presión máxima en el último sector de El Arenal. El rango del manómetro (100 psi) fue excedido y no se pudo medirla.
-Cajas bien construidas.
-Hay fuga en válvula de flote, provocando desperdicio (E-103).
-Llaves de paso marca NIBCO (USA).

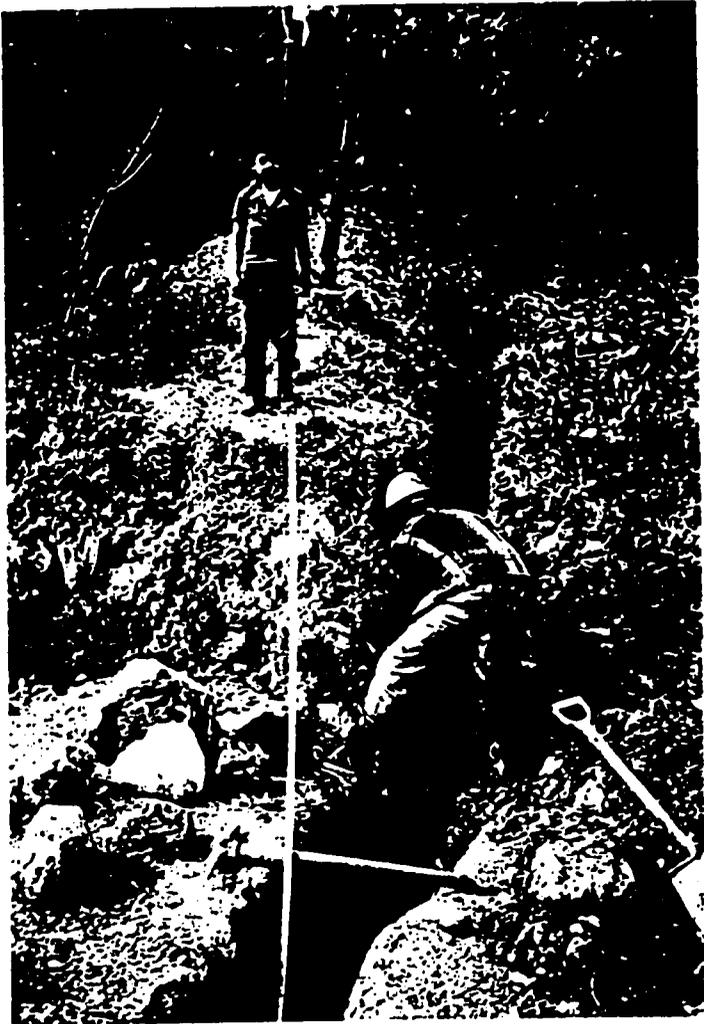
Cerro El Arenal, Ixtahuacán

Beneficiary performing his contribution excavating a ditch for a house connection.

Beneficiario haciendo su contribución construyendo una zanja para conexión domiciliar.

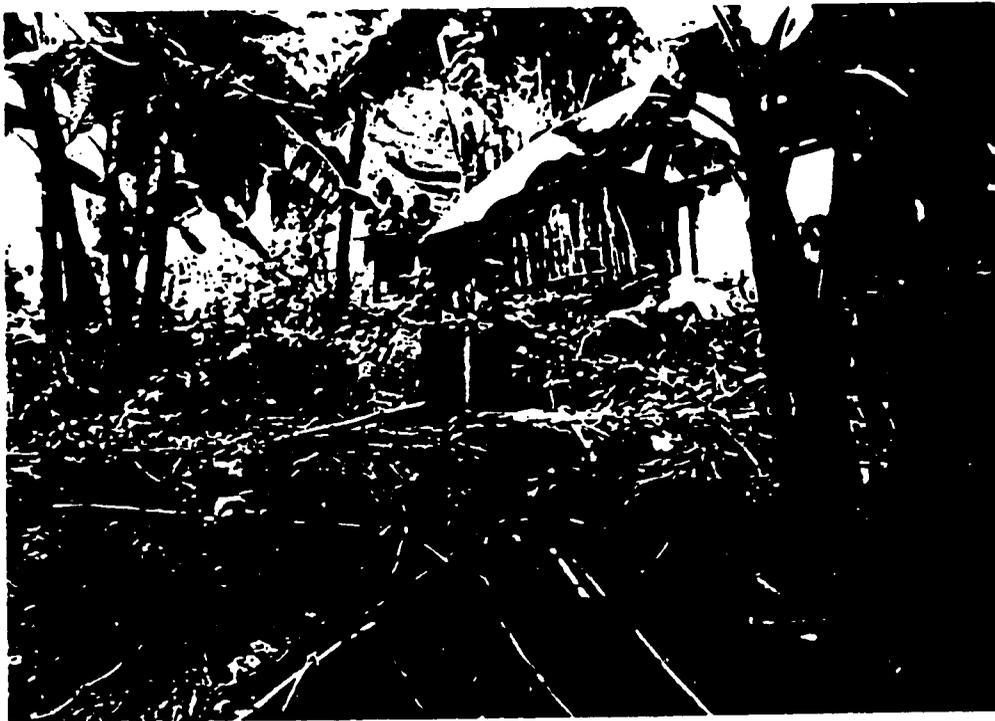
Cerro El Arenal, Ixtahuacán

Partial view of a latrine under construction. Note its location and distance from the house.
