Control de la erosion y escurrimiento
de las laderas del Pichincha

QUEBRADA YACUPUGRU

INFORME FINAL

**Cohidro Consultores Cia. Ltda.
Camp Dresser & McKee International Inc.**

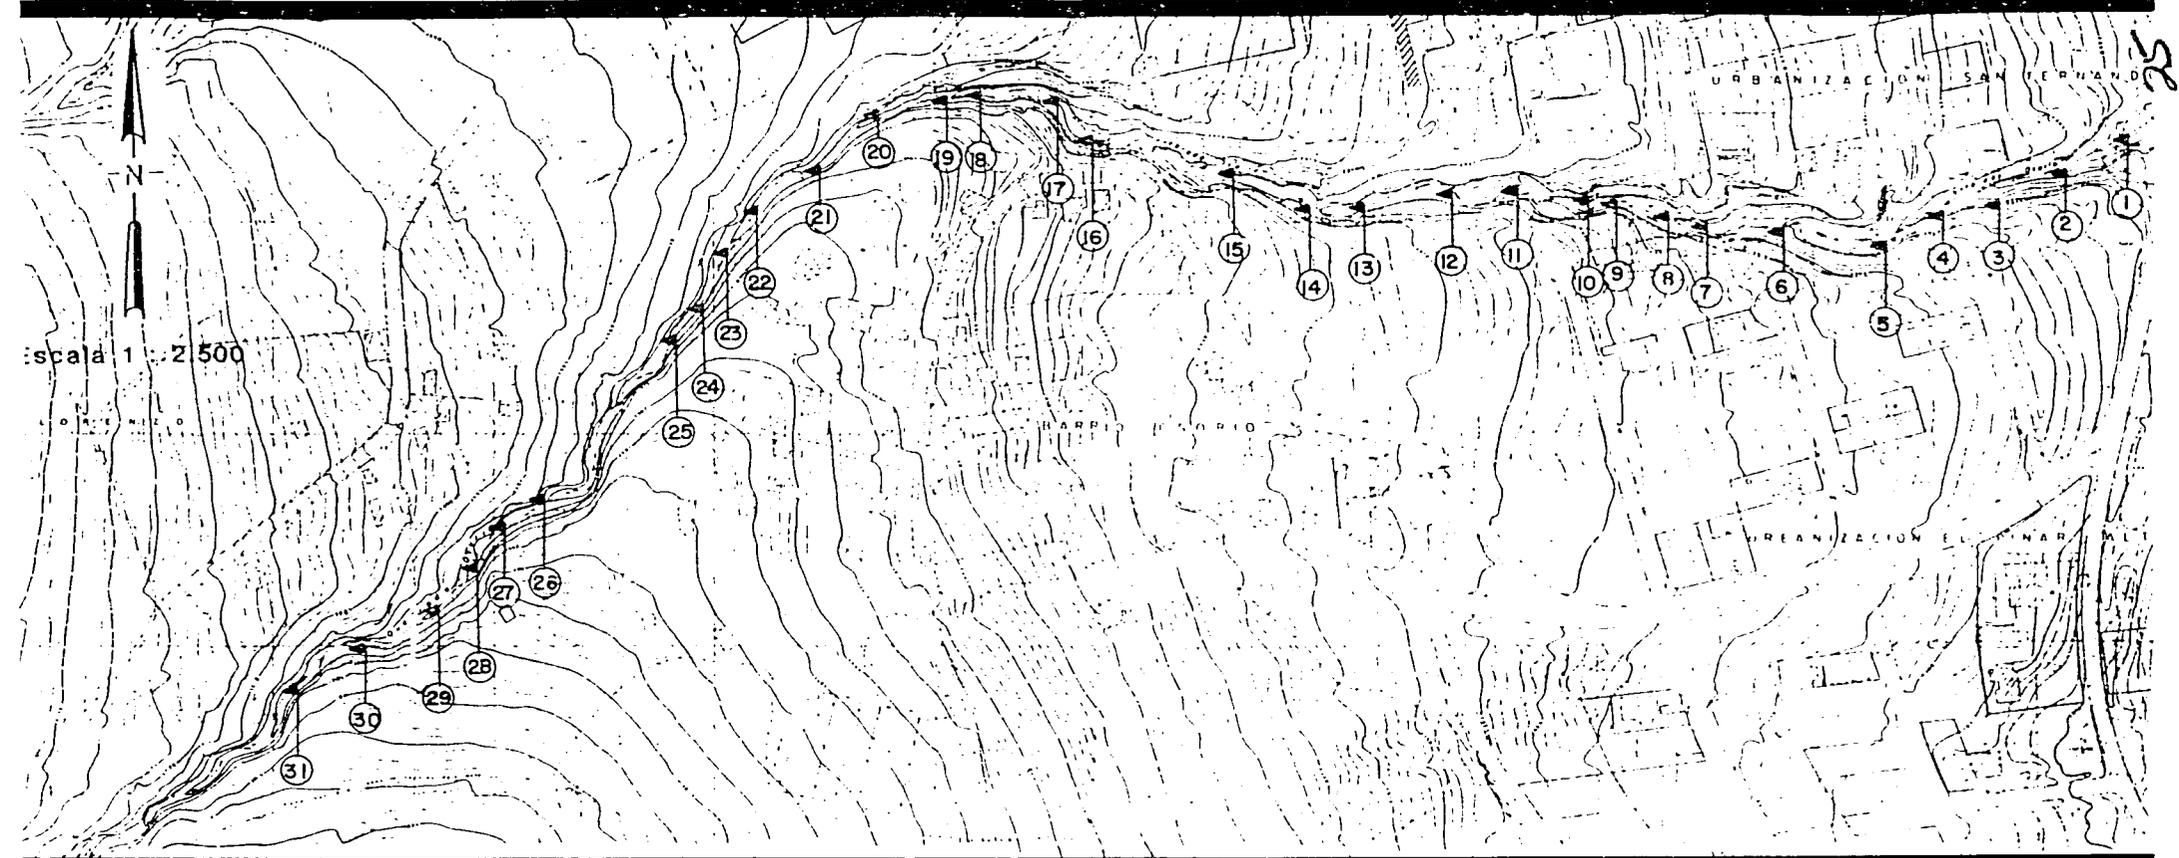
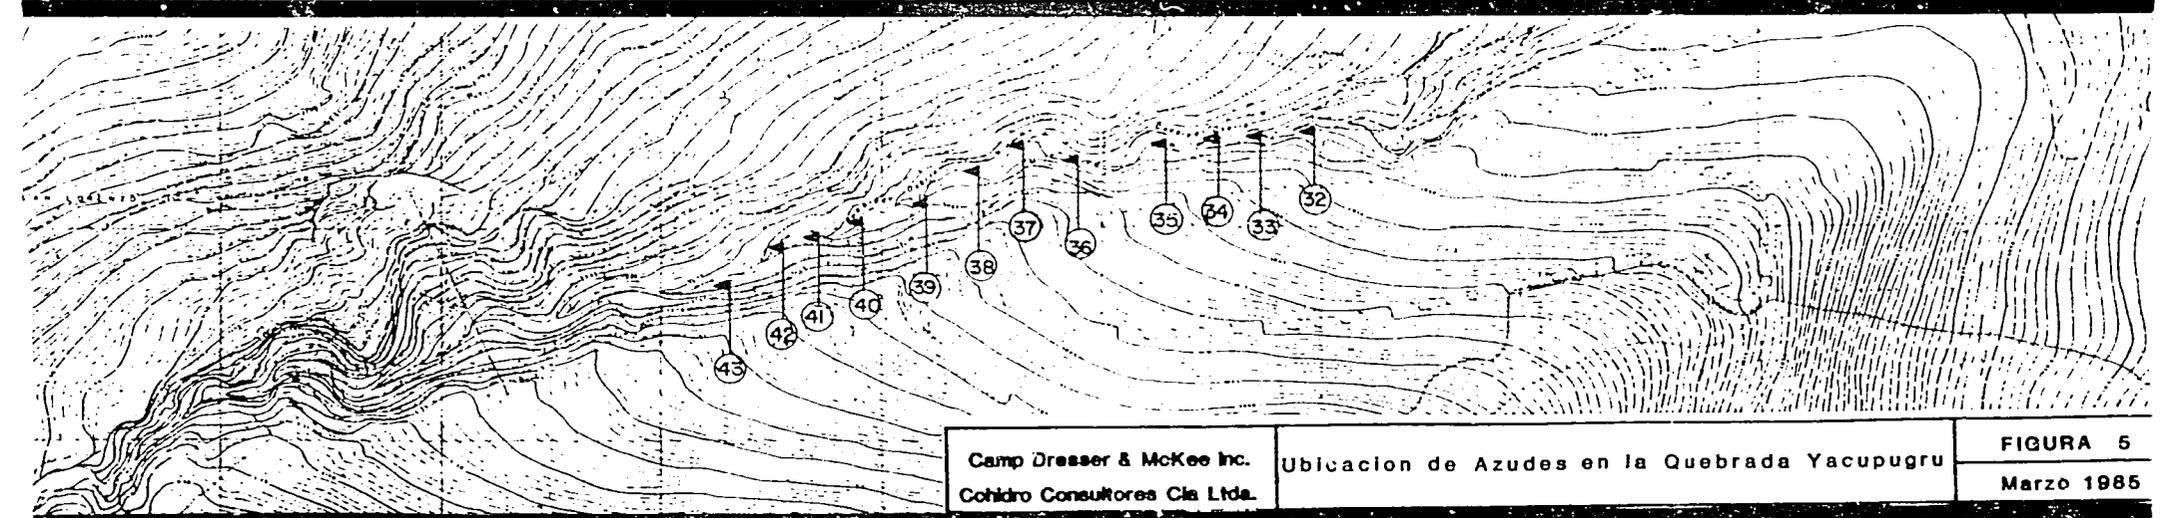
FIGURA 5
 Marzo 1985

Ubicacion de Azudes en la Quebrada Yacupugru

La Quebrada Yacupugru tiene actualmente y están en proceso de construcción obras para mejorar las condiciones del drenaje de la cuenca, pero alteran el flujo natural de la cuenca. La descarga de la quebrada se hizo a través de un colector que se construyó abajo de la Avenida Occidental. La dimensión de este colector es 0.9 metros de ancho y una altura de 1.3 metros con una capacidad de 3 m³/s. Se

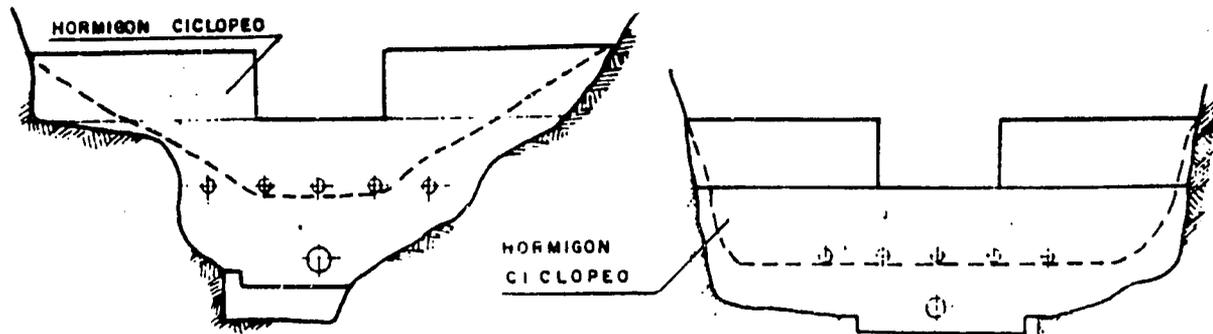
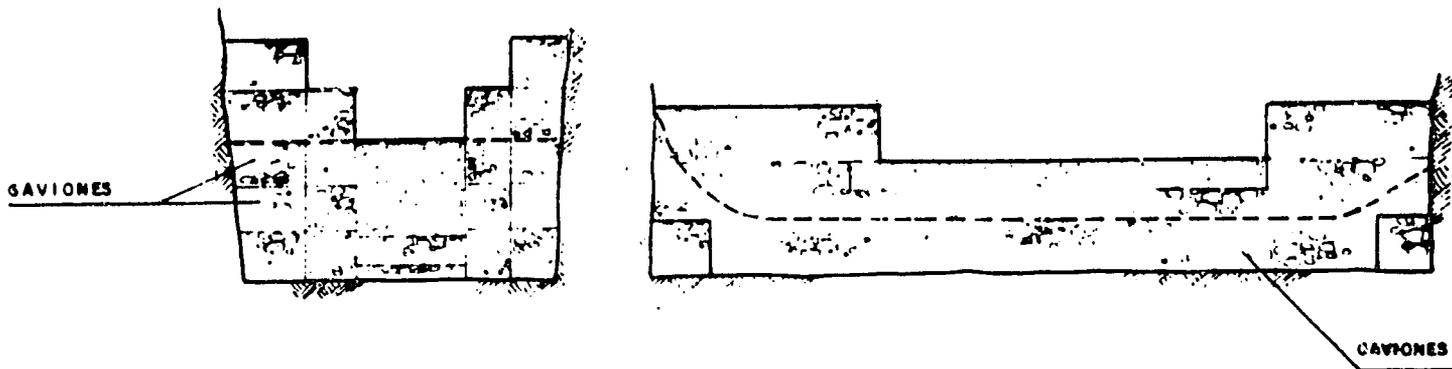
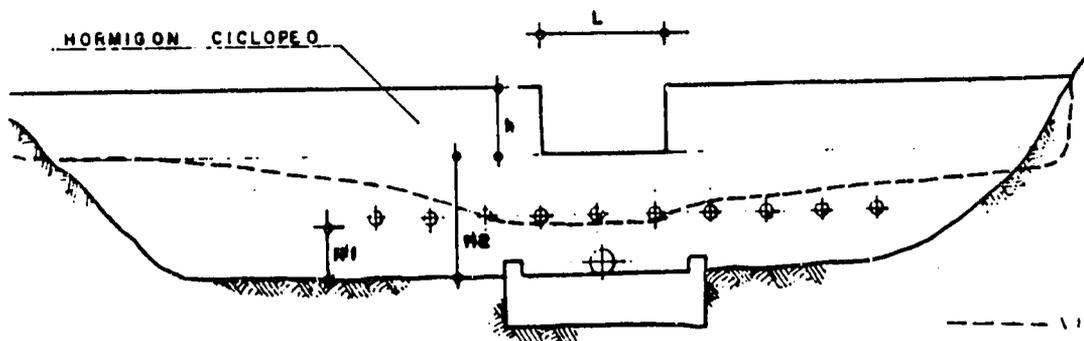
--- VISTA AGUAS ARRIBA
 --- LINEA DE SEDIMENTOS

Camp Dresser & McKee inc. Cohidro Consultores Cia Ltda.	Secciones típicas de azudes	FIGURA 6
		Marzo 1985

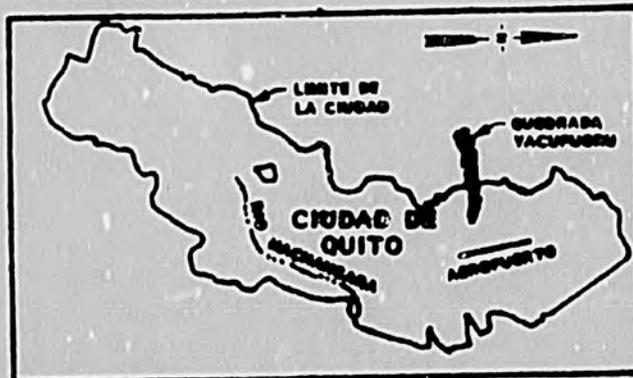
FIGURA 8

La Quebrada Yacupugru se dividió en tres zonas de riesgo, basado principalmente a las condiciones geológicas, intensidad de deslizamiento y topografía. Estas zonas se indican en la Figura No. 8 y se describen a continuación:

Zona 1: La Zona 1 está localizada en la parte central de la Quebrada Yacupugru, aproximadamente entre las cotas de 2990 y 3380 metros. El cauce de la quebrada está en un profundo canal con una moderada gradiente (promediando aproximadamente en 20 por ciento) con taludes empinados laterales. Generalmente, las áreas topográficamente altas lejos de la quebrada dentro de esta zona consiste en un suelo (ceniza) relativamente delgado que cubre el basamento rocoso subaflorante, mientras que adyacente a la quebrada consiste en suelo coluvial potente. Numerosos deslizamientos han ocurrido en los suelos de cobertura en el pasado geológico. Como se indica en la Figura 8, un total de 17 áreas de deslizamiento de varios tamaños han sido identificados. Basado en el grado de actividad en el pasado, se considera que la Zona 1 viene a constituirse en "alto riesgo" y podría ser causante de futuros flujos de barro o aluviones.

Zona 2: La Zona 2 se extiende aproximadamente entre las cotas 3380 y 4000 metros. El cauce de la quebrada no está bien definido en la parte superior de esta zona, en cambio en la parte baja de la misma el cauce se abarranca en forma moderada con paredes verticales. El gradiente hidráulico promedio aproximadamente en un 40 por ciento. Los suelos de cobertura son relativamente delgados (menos de unos 3 metros de espesor) y se sobrepone a un basamento rocoso subaflorante. La actividad de deslizamiento en el pasado es mucho menor que los observados en la Zona 1. La Figura 8 indica la ubicación de 11 deslizamientos identificados en esta zona. Las áreas de deslizamiento están generalmente con nueva

Como se indica en el resumen de la Figura No. 8, la Zona 1 tiene mayor posibilidad de aportar materiales para los futuros aluviones. El material de suelo y de roca se acumula por un período de tiempo a lo largo del canal, debido principalmente a los derrumbes que ocurren en las pendientes cercanas a la quebrada. Cada uno de los cuatro

Según se indicó en el Capítulo III, en base a estimaciones mas bien conservadoras, el volumen del material proveniente de los deslizamientos potenciales de la Zona 1 (Figura No. 8) que pueden incorporarse a futuros flujos de lodos, es de aproximadamente 60000 m³. Se considero no muy práctico implementar un extenso programa para estabilizar las laderas a lo largo de la Zona 1 a fin de mitigar los peligros de deslizamiento. Existen, sin embargo, varias medidas efectivas que pueden considerarse para reducir el peligro potencial de los deslizamientos y reducir también el volumen del material que puede ser arrastrado y que requerirá un control adecuado.

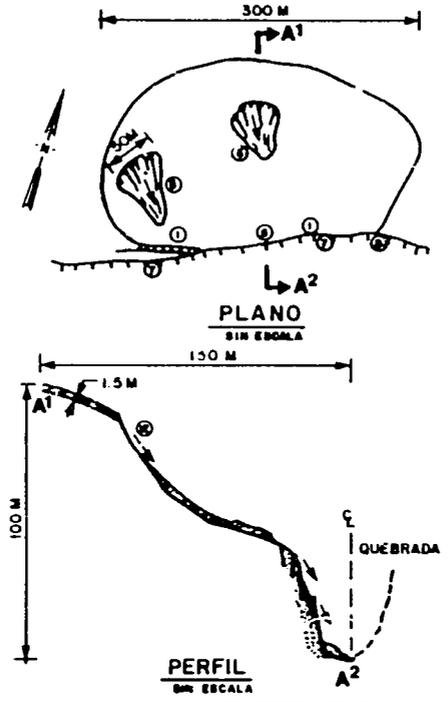
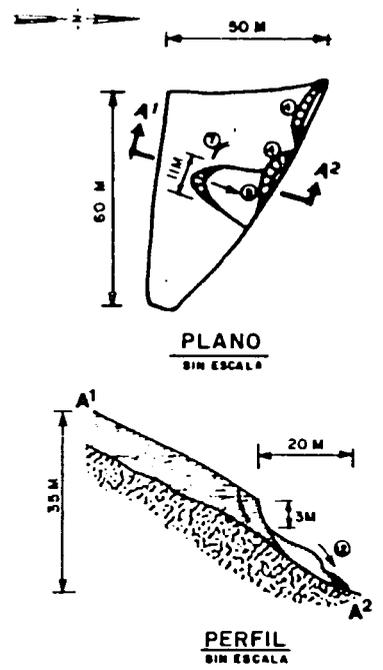
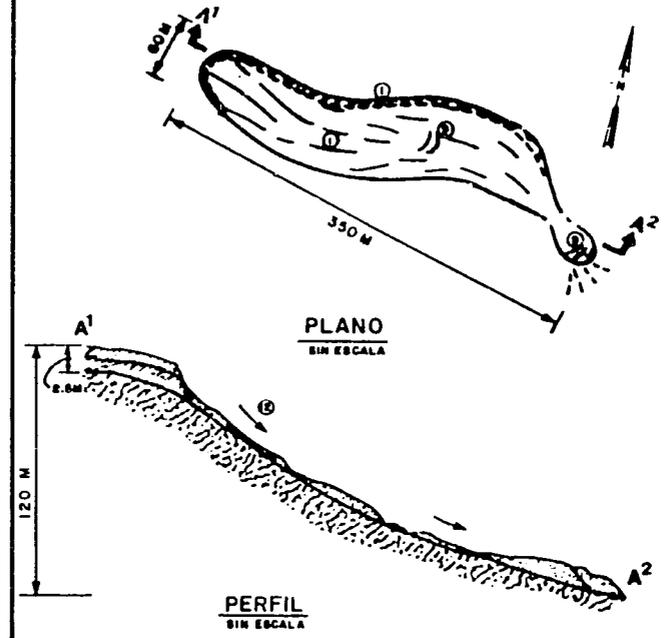
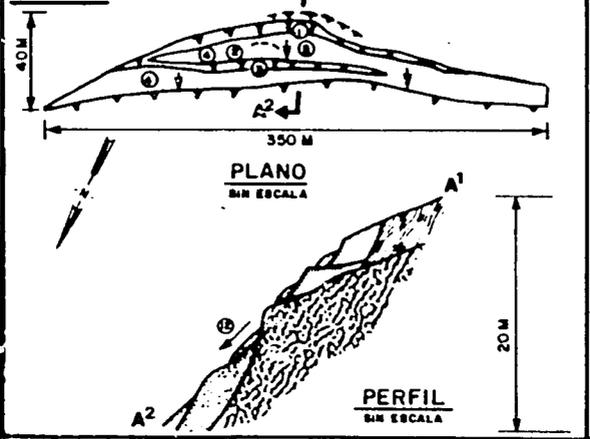
DESPLIZAMIENTO NÚM. 3 (HUNDIMIENTO-VOLCAMIENTO)

DESPLIZAMIENTO NÚM. 6 (HUNDIMIENTO)

DESPLIZAMIENTO NÚM. 27 (HUNDIMIENTO-FLUJO DE ARCILLA)

DESPLIZAMIENTO NÚM. 4 (EXTENSION LATERAL DE TIERRA)

Deslizamientos: El deslizamiento No. 6 (Ver la Figura No. 9) es representativo de este tipo de inestabilidad. Los deslizamientos ocurren más frecuentemente en la ceniza superficial y ellos comprenden un alto porcentaje de los deslizamientos observados en la cuenca de drenaje de la Quebrada Yacupugru. El desplazamiento del material comprende una falla tangencial a lo largo de una superficie singular o dentro de una zona angosta de falla. La falla y los movimientos subsiguientes ocurren como respuesta a las fuerzas que actúan sobre el centro de gravedad de la unidad deslizada.

Desplazamiento: Este tipo de deslizamiento es el No. 14, (Ver la Figura 9), que ocurre en el área adyacente al cauce de la quebrada. Frecuentemente, empieza como un singular deslizamiento y continúa retrogresivamente más y más hacia el borde de la quebrada, lejos del sitio inicial de falla. El principal tipo de movimiento es translacional.

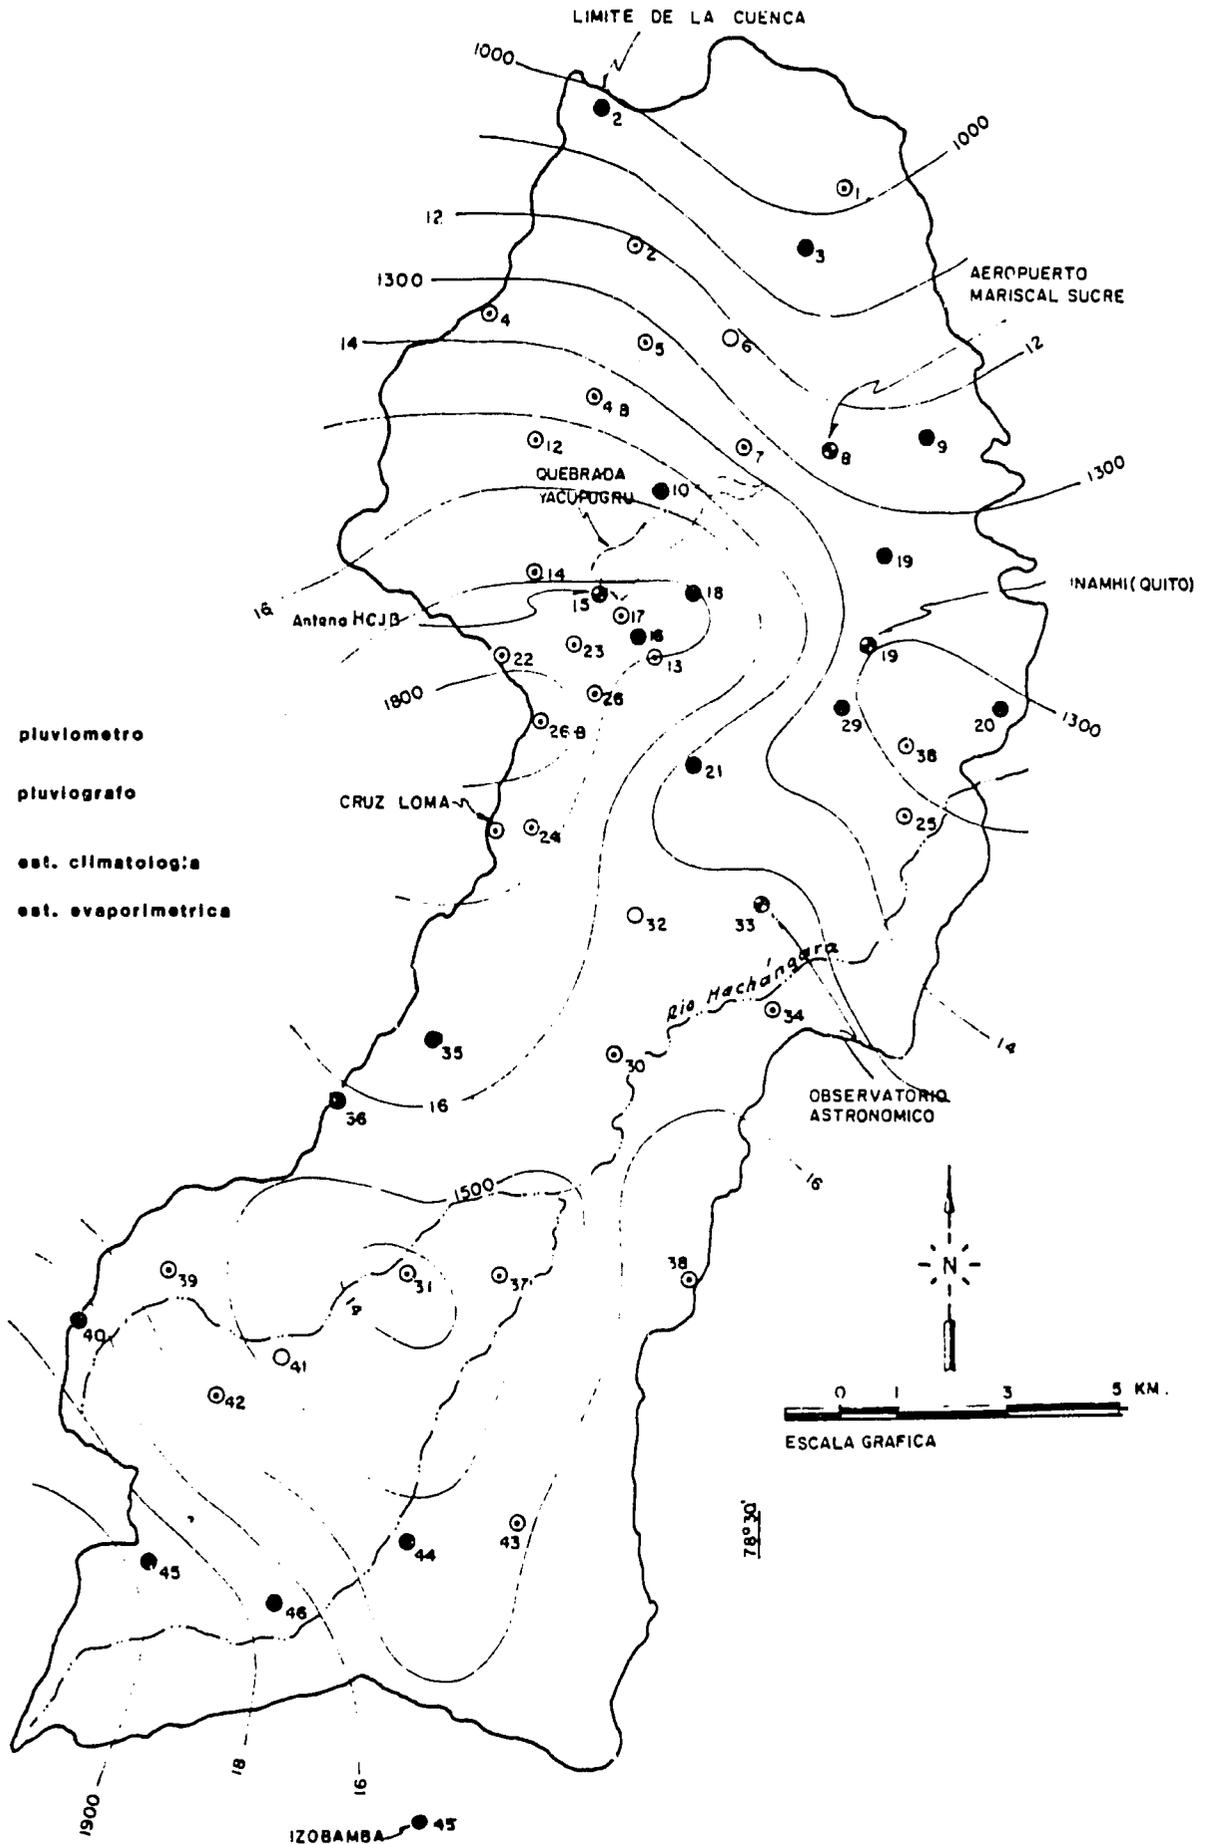
<p>Camp Dresser & McKee Inc. Cohidro Consultores Cia Ltda.</p>	<p>Isoyetas para el promedio anual de lluvias</p>	<p>FIGURA 11 Marzo 1985</p>
---	--	--

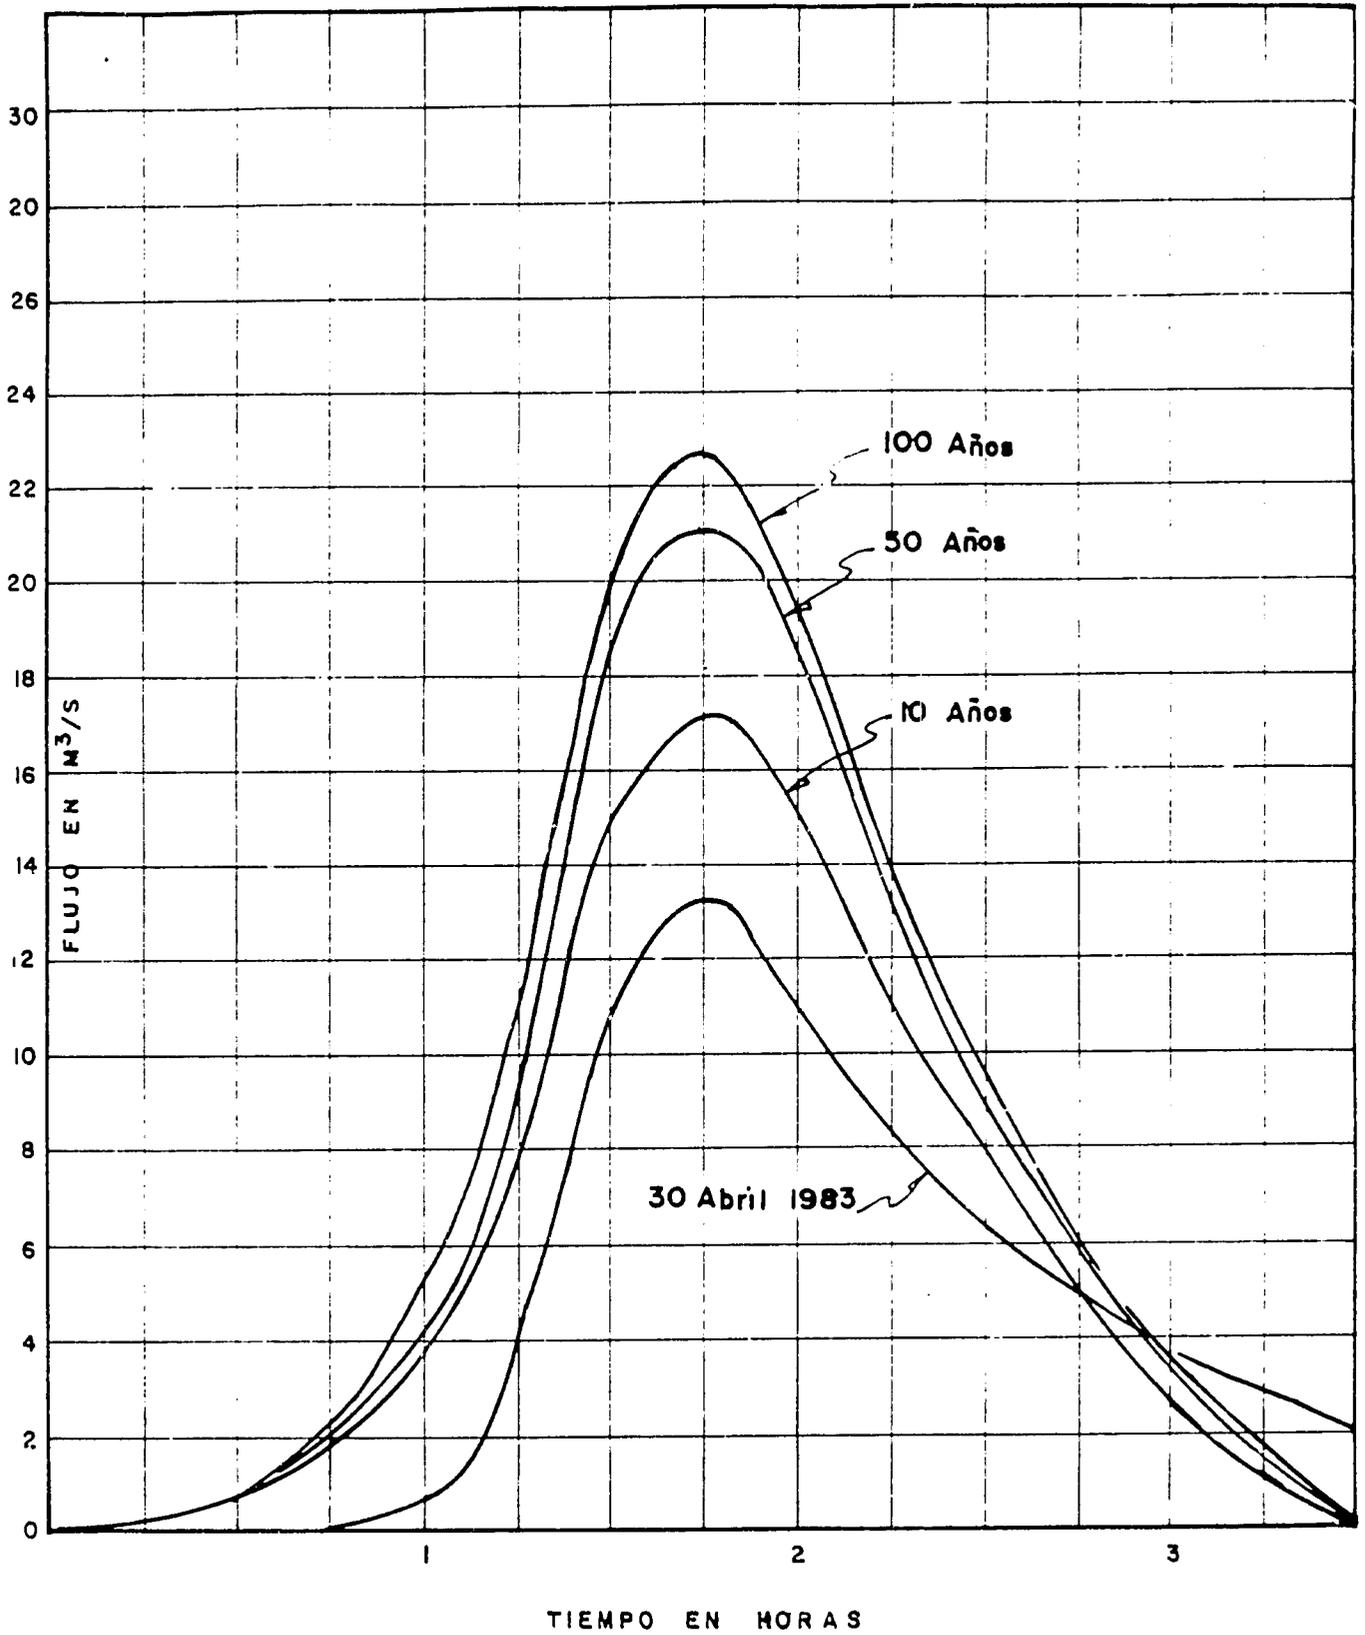
Camp Dresser & McKee Inc. Cohidro Consultores Cia Ltda.	Hidrogramas estimados	FIGURA 13
		Marzo 1985

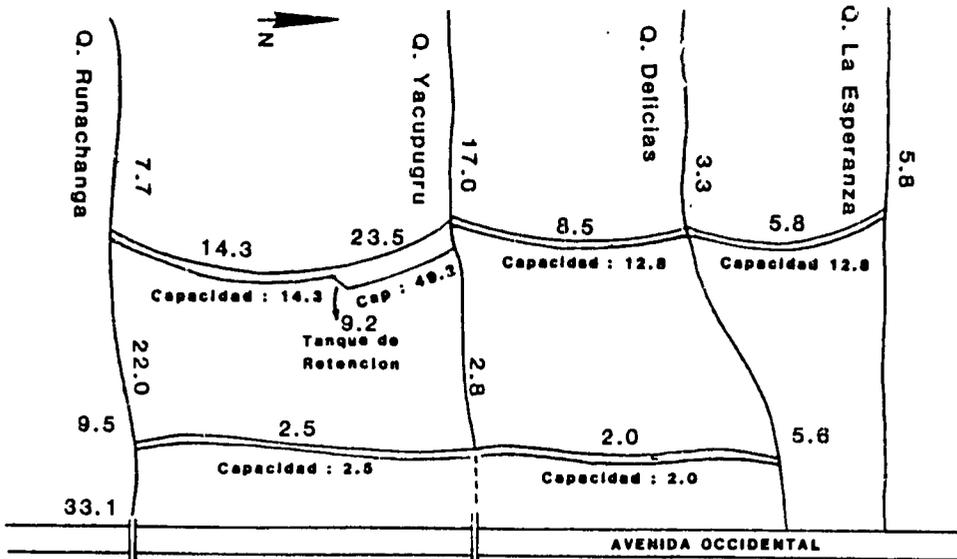
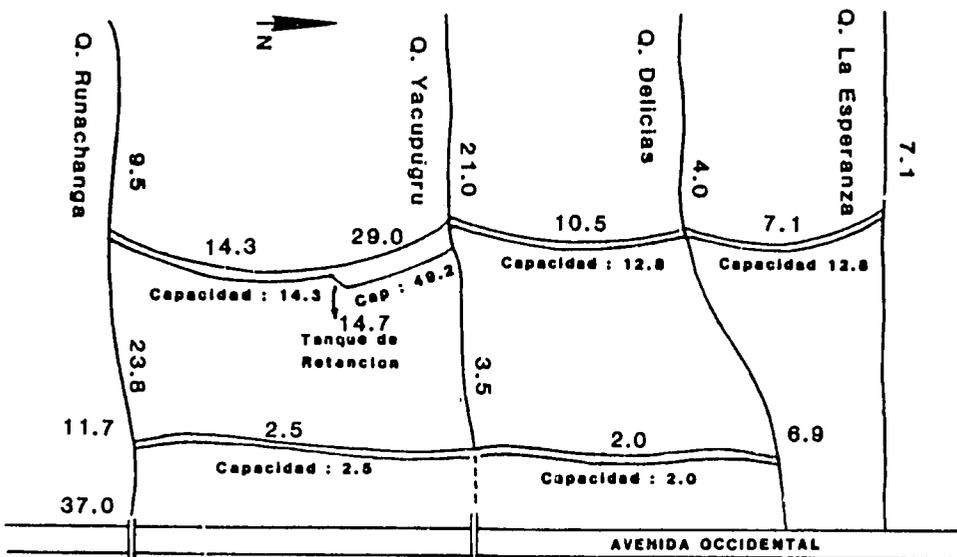
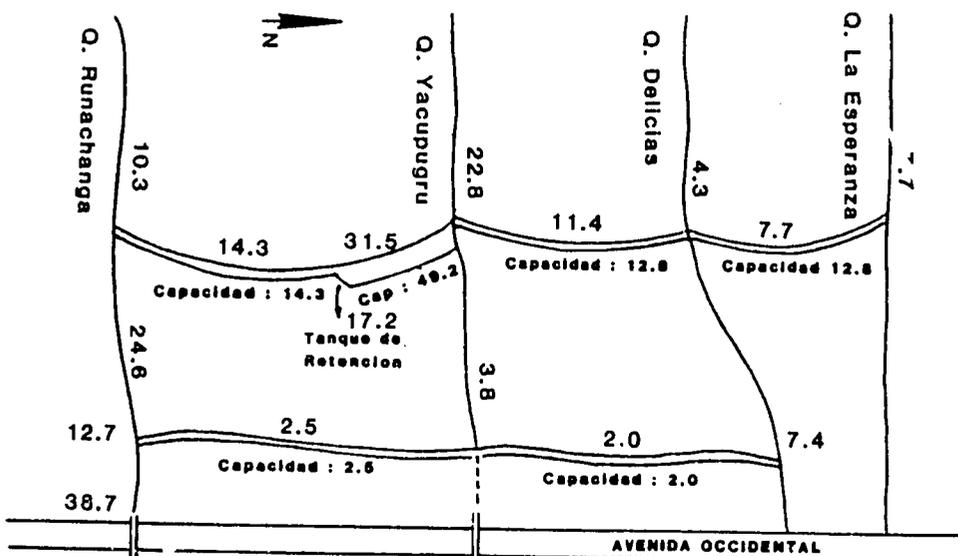
FIGURA 11

Caudal máximo en metros cúbicos por segundo

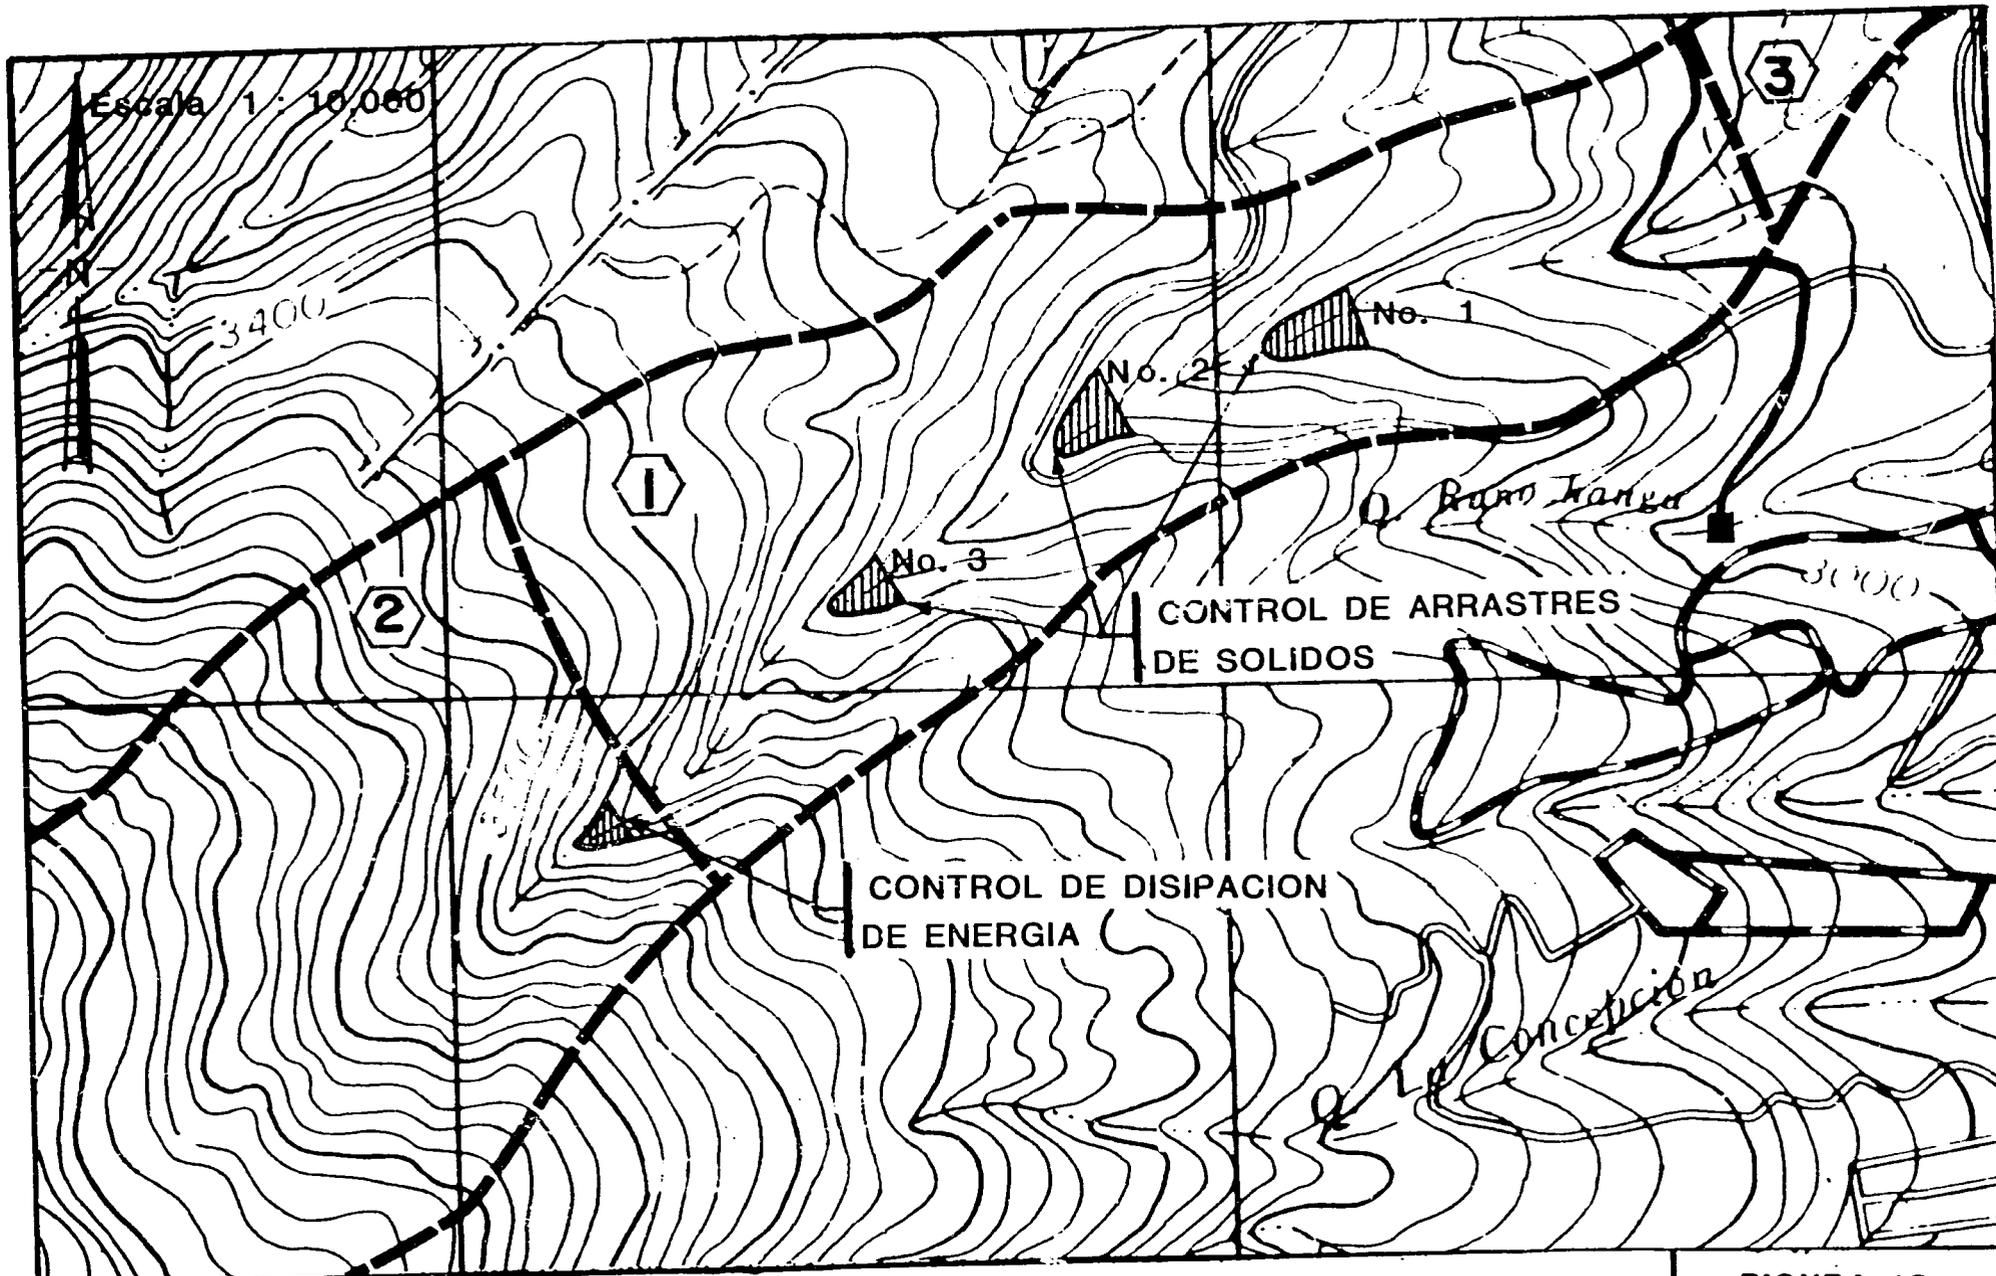
Mapa topografico con obras propuestas recomendadas

Se investigó varios sitios donde se puede instalar las obras de control en la Quebrada Yacupugru. Debido a las características morfológicas y geológicas, la ubicación de las estructuras es sumamente importante para un correcto funcionamiento de las obras. Como se indica anteriormente, la zona mas crítica para la producción potencial de material de arrastre es la Zona 1. Se encuentran tres sitios para la instalación de estructuras de control de arrastres en esta zona. Estos sitios se indican en la Figura No. 15, así como el sitio para la estructura de disipación de energía en la Zona 2 que reduciría la velocidad del escurrimiento en esta área de alta pendiente.

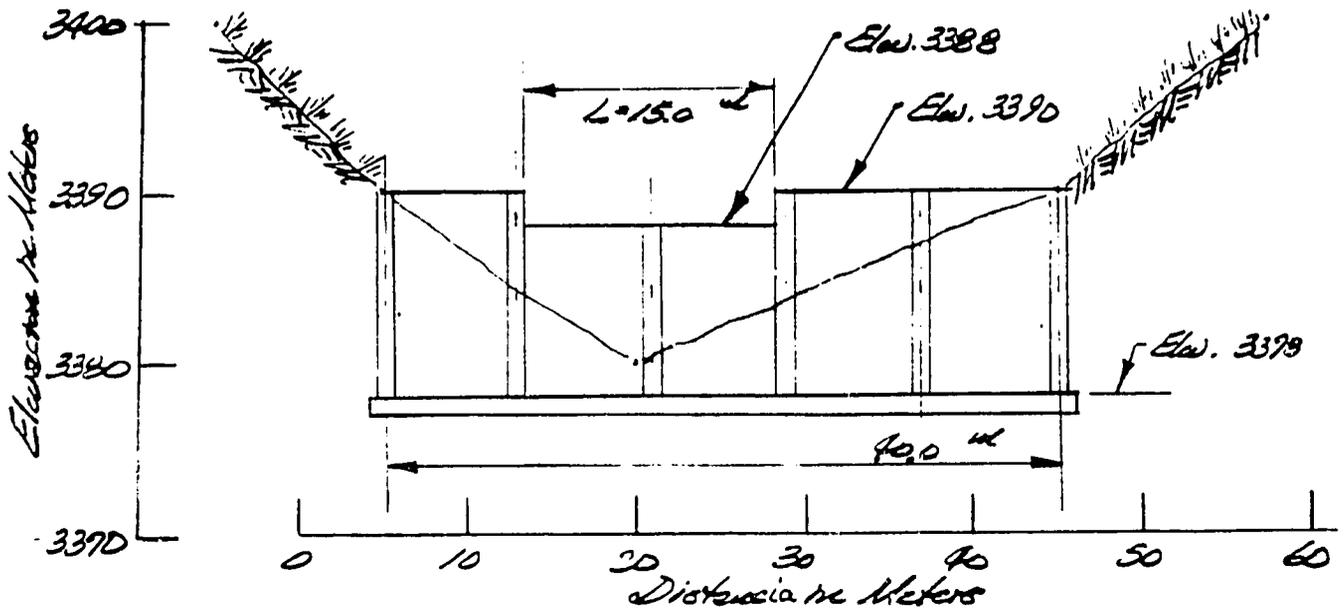
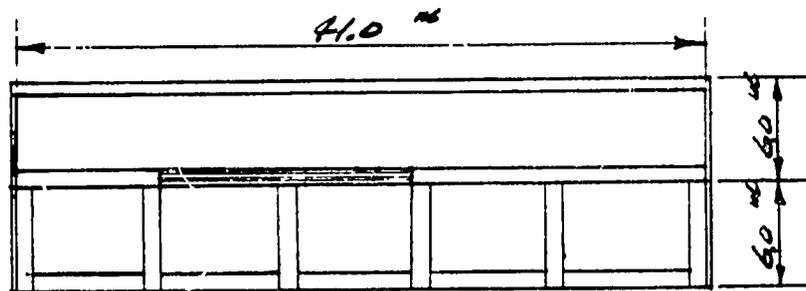
ELEVACION

PLAN

Camp Dresser & McKee Inc. Cohidro Consultores Cia Ltda.	Obra propuesta dispacion de energia	FIGURA 17
		Marzo 1985

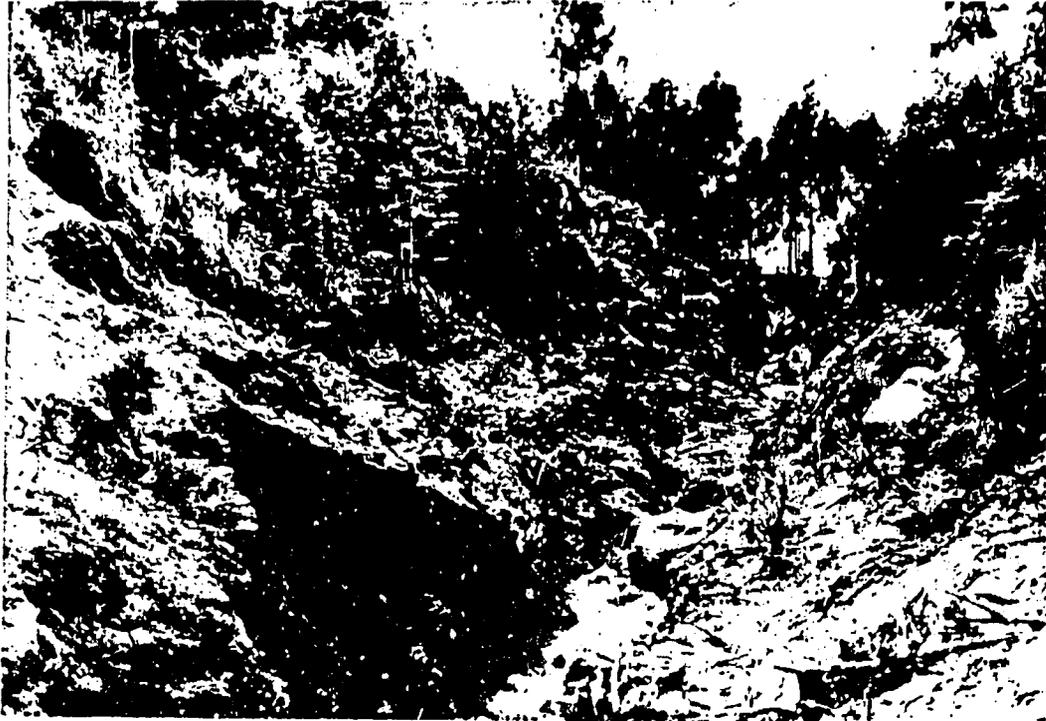
Un tramo de la quebrada de Pambachupa por el cual descendió el aluvión después que en la parte alta de la misma se produjo un represamiento de las aguas, debido a la erosión del lecho de la que-

brada. A la izquierda se puede apreciar el corte que se produjo cuando la fuerza del agua produjo un derrumbe, cuyo material se aumentó al que bajaba en el alud.

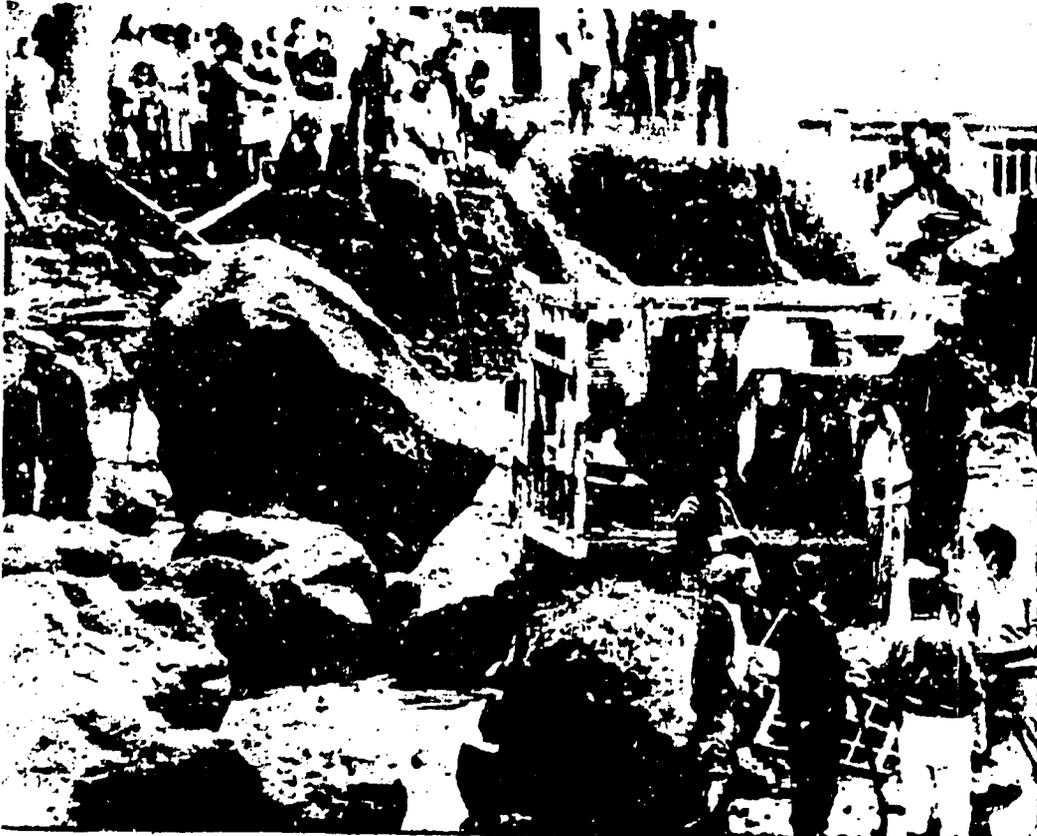
Providencialmente, estas piedras siguieron a su curso sin tocar a un solo edificio.
El impacto habría sido devastador

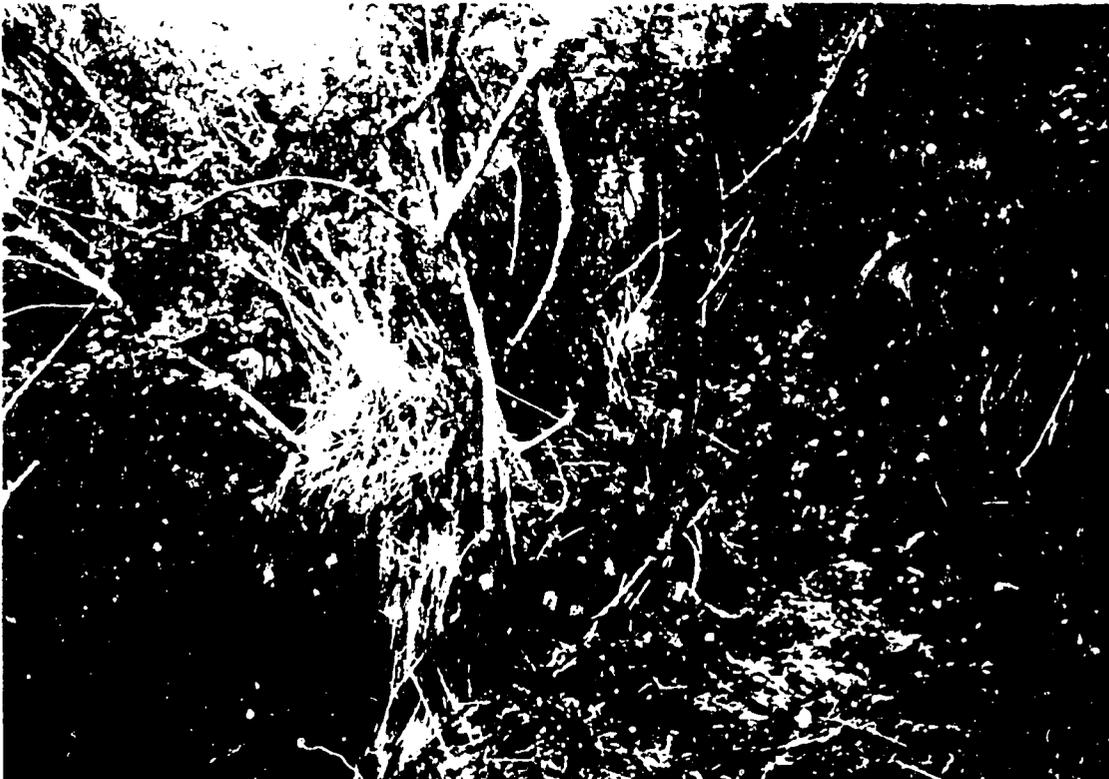
Quebrada Yacupugru a una elevación de 3690 metros con vegetación natural de ceja andina no afectada por incendios. Notar evidencia de una lamina de escurrimiento de 50 m de altura.

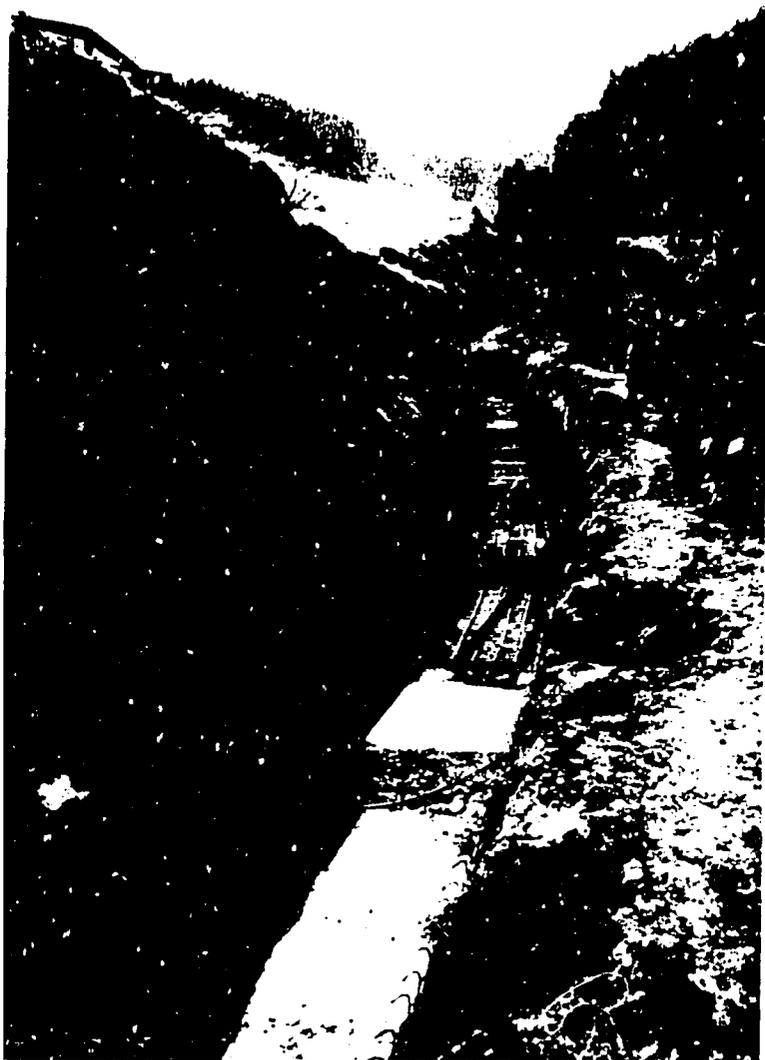
Canal de desvio bajo construcción en la Quebrada Yacupugru. Este canal tendrá una dimensión de 4.5 m x 1.5 m y una capacidad máxima de 9 m³/s.

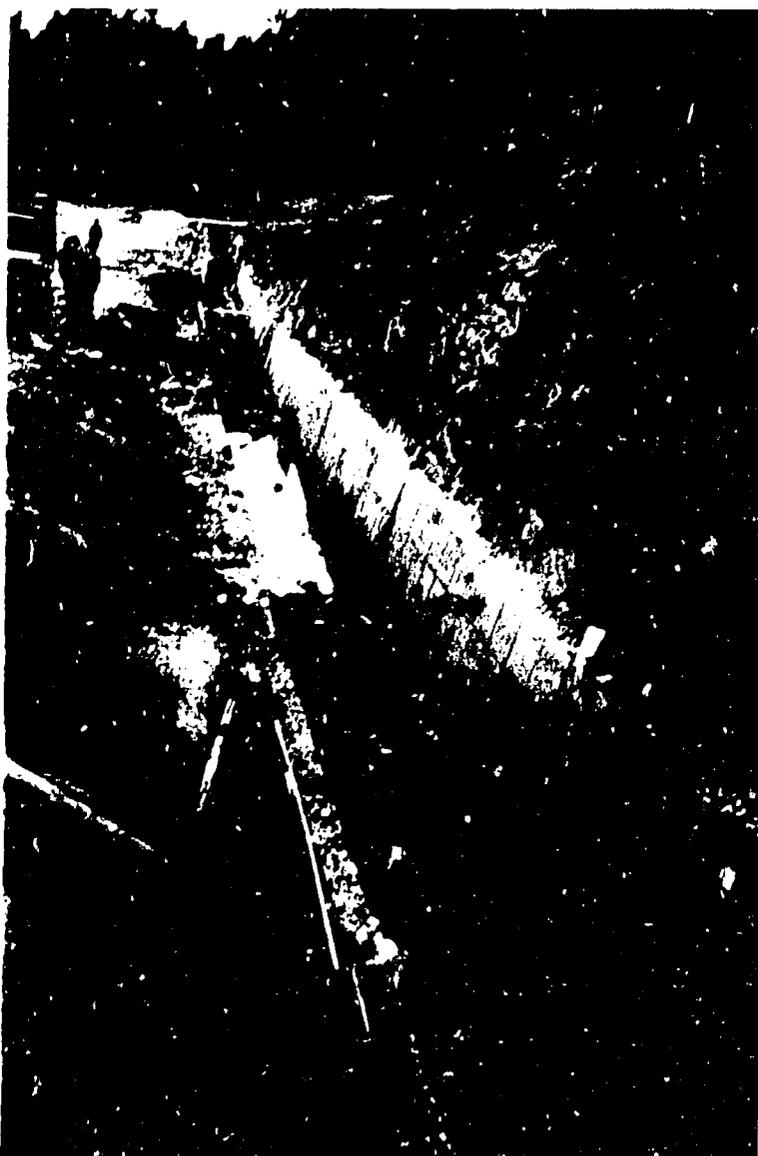
Canal de desvio a la Quebrada Runachanga desde la Quebrada Yacupugru. El canal tendrá una dimensión de 2.0 m x 1.5 m y una capacidad de 14 m³/s.
