# DIAGNÓSTICO DE LA CALIDAD DEL AGUA DEL LAGO ATITLÁN: PROYECTO VOLCANES DE ATITLÁN

Diciembre, 2002

Universidad del Valle de Guatemala – UVG  
Asociación Patronato Vivamos Mejor  
Consejo Nacional de Áreas Protegidas - CONAP  
The Nature Conservancy – TNC

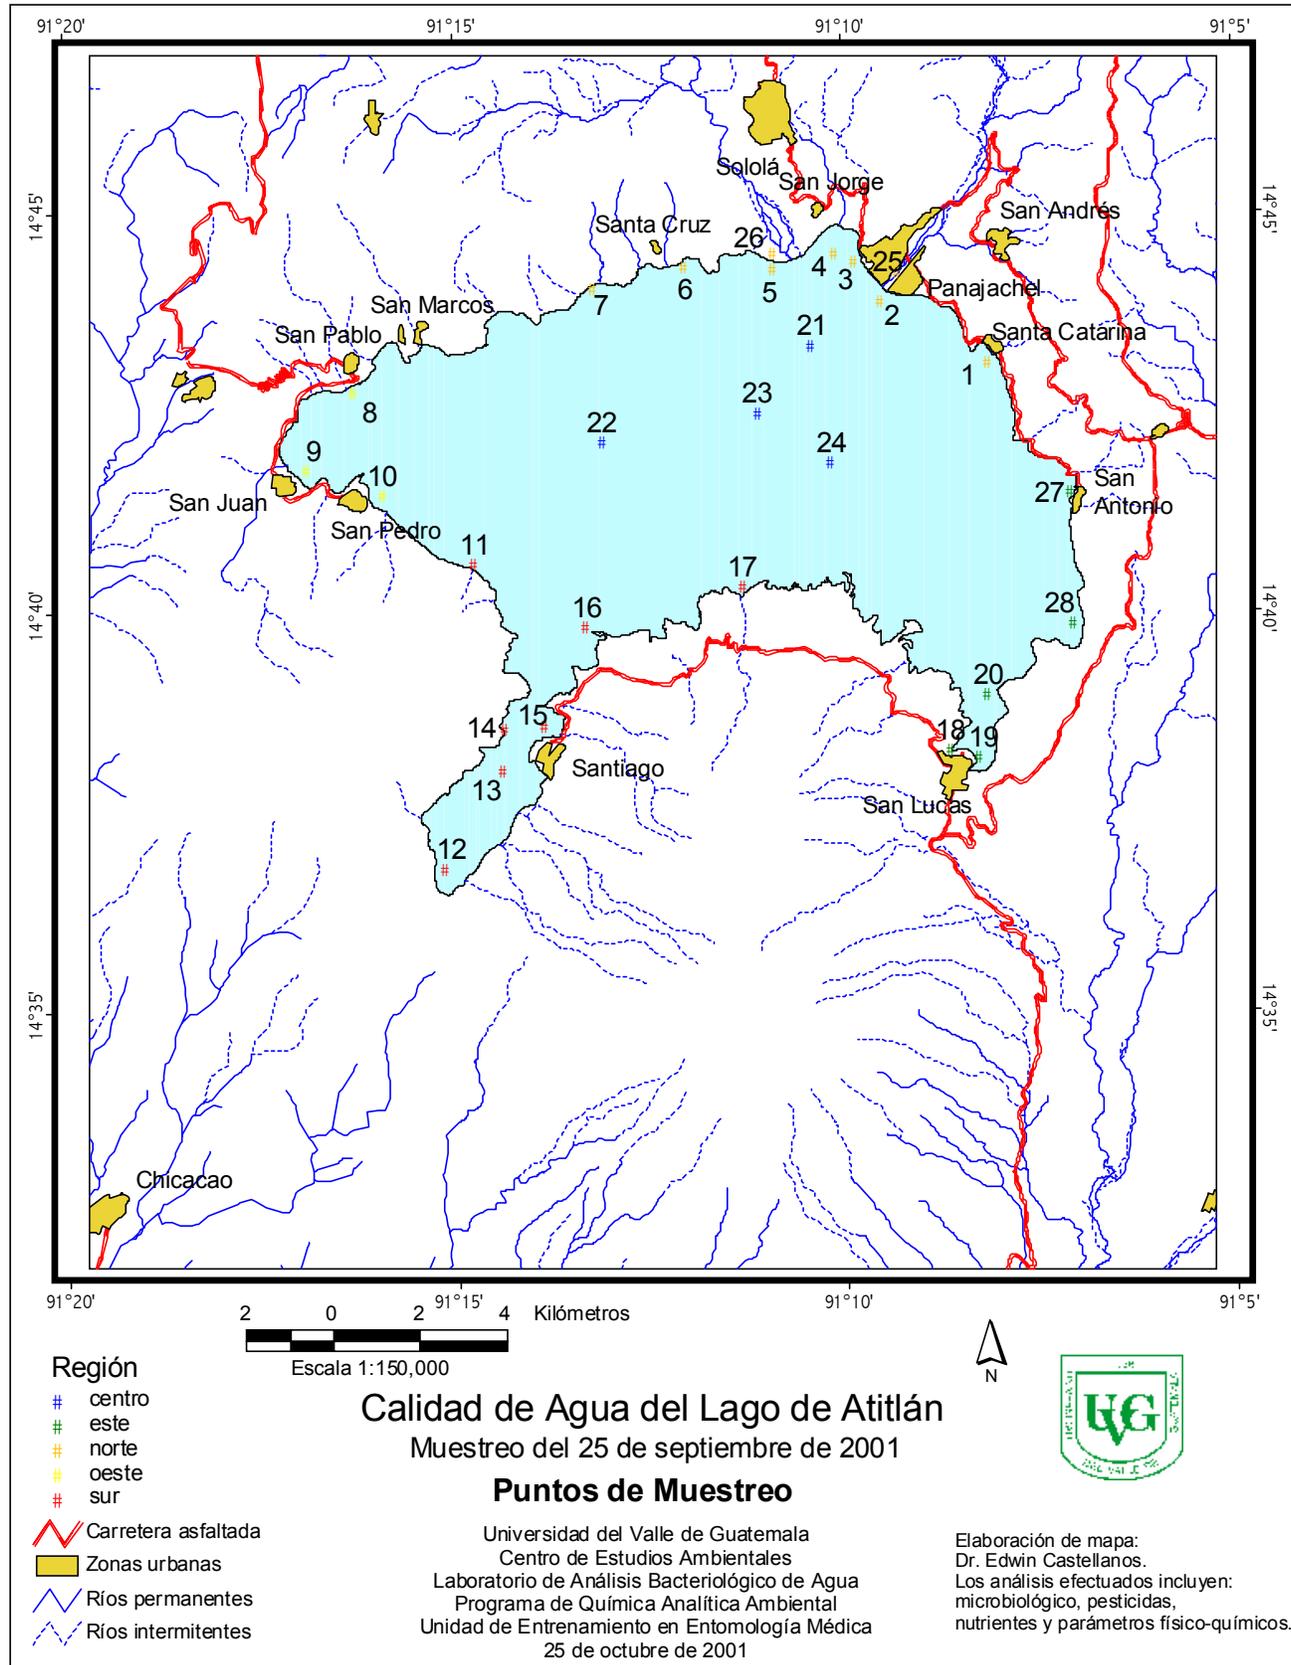
Figura 1: Puntos de muestreo

La localización geográfica de los puntos de muestreo para la toma de muestras de agua fue realizada utilizando Sistemas de Geoposicionamiento (GPS). Los datos de altitud, longitud y altura fueron anotados en esta forma e ingresados en una base de datos para ser exportados posteriormente a un sistema de información geográfica (SIG). Los puntos georeferenciados permiten su relación y visualización con la información ya colectada (Figura 1).

Para el análisis y comparación de resultados se procedió a categorizar los puntos de muestreo por regiones: Norte, Sur, Este, Oeste, Centro y puntos Alejados de Poblados (ver Tabla 1). Las muestras fueron colectadas a 100 metros de distancia de la orilla del lago para evitar el posible sesgo o parcialidad de valores altos en los parámetros medidos.

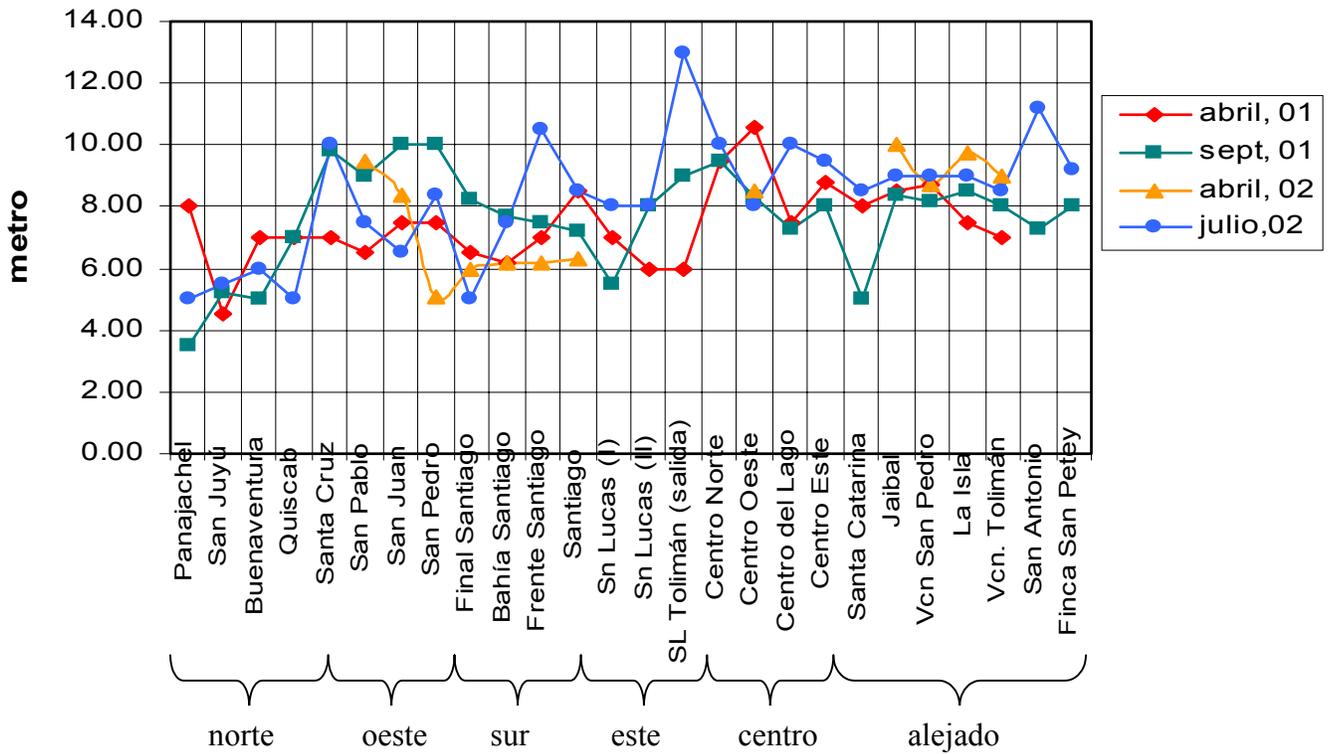
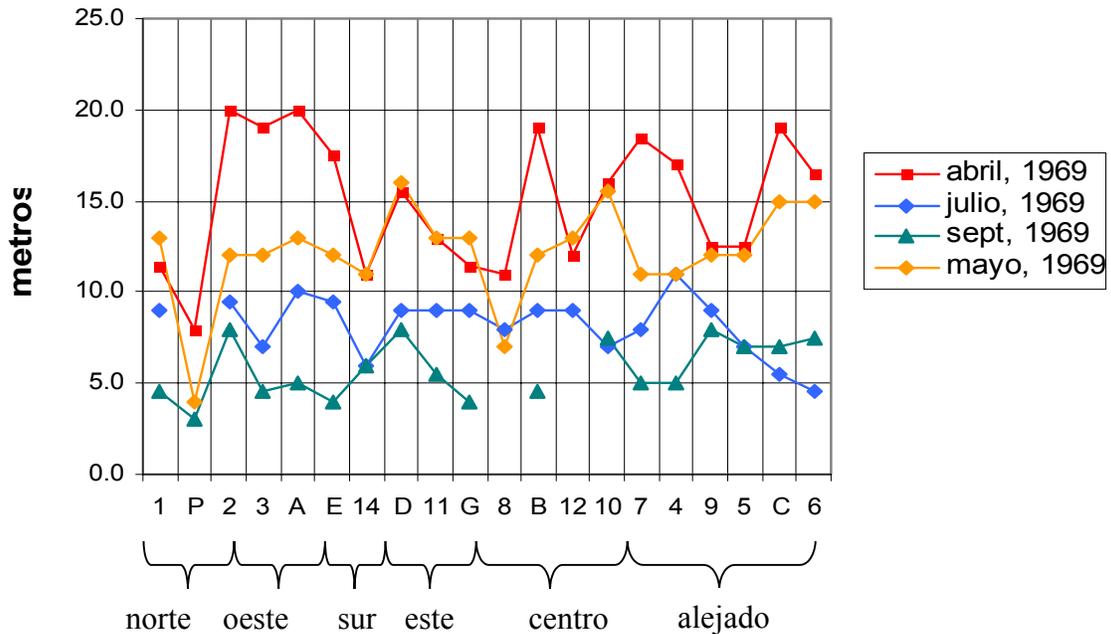
Gráfica 1: Comparación de transparencia en diferentes temporadas y años

En la primera parte de la Gráfica 1, se observa que durante las diferentes épocas del año los niveles de transparencia se parecen más entre sí en la actualidad (entre 6 y 10 m), que en las mediciones del muestreo de 1969. A pesar de que las condiciones del lago en el centro son bastante cristalinas, en pocas ocasiones se ha logrado medir los 20 metros de transparencia. Examinando detenidamente los resultados obtenidos en el estudio de Weiss, se puede observar que en las mediciones realizadas en los diferentes muestreos, en menos de diez ocasiones se llegó a medir dicha profundidad (Gráficas 2 y 3).

Disco Secchi en Muestreo UVG 2001-2002

Disco Secchi en Muestreo Weiss 1969

Al comparar estos resultados con los obtenidos en el estudio de C.M. Weiss en 1969, se observa que en algunas áreas la transparencia del agua se ha mantenido muy similar, y en otras se ha reducido (Tabla 5 y Gráfica 1).

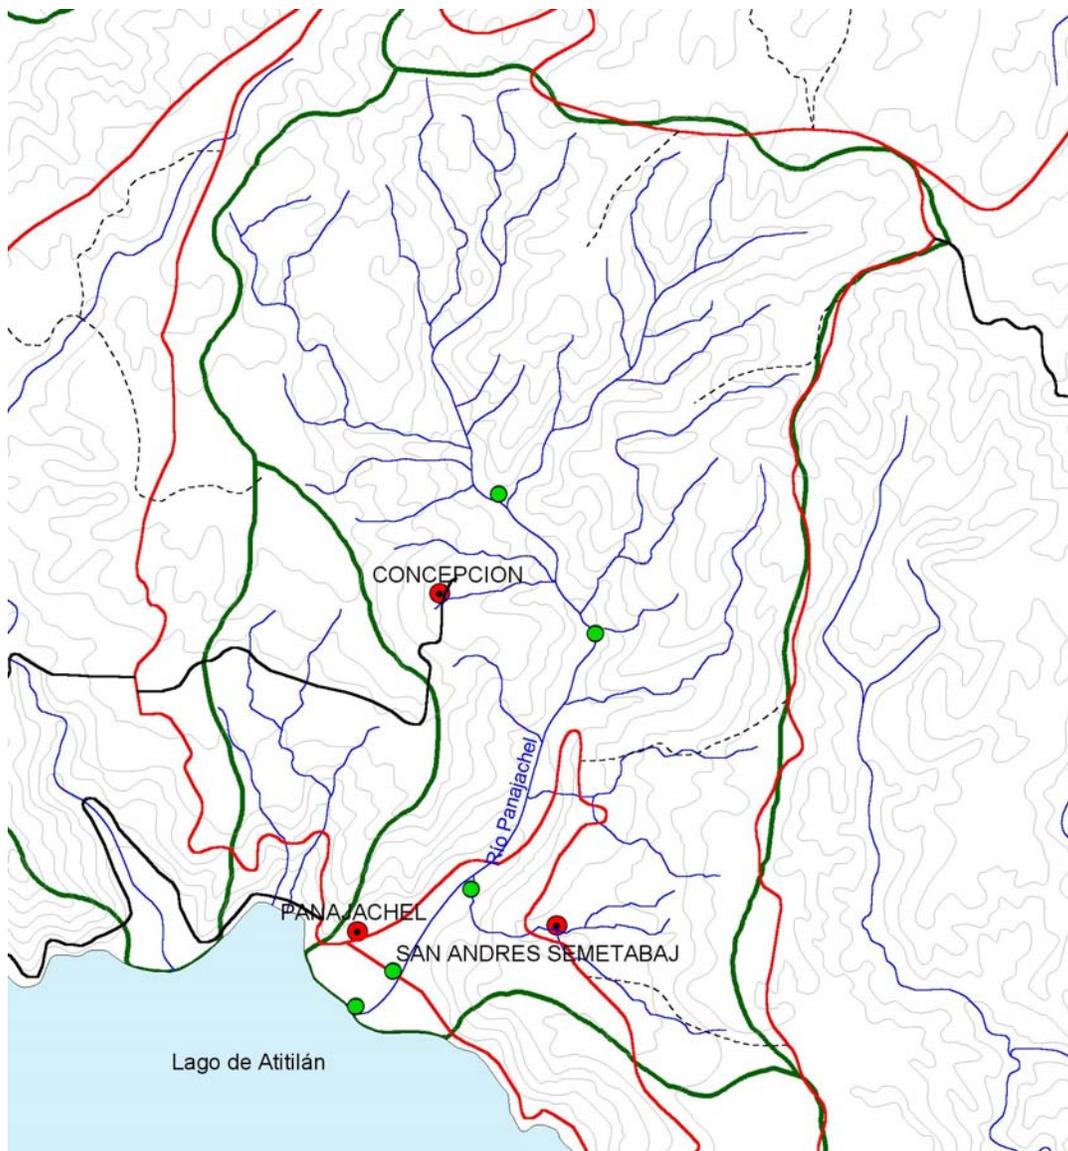
Figura 2: Delimitación de la sub cuenca del Río Panajachel y puntos de muestreo

4. Muestreo de puntos estratégicos del Río Panajachel:  
Para evaluar la calidad de agua del Río Panajachel se llevo a cabo un muestreo en cuatro puntos específicos de la trayectoria del río. Los cuatro puntos en donde se realizó el muestreo se encuentran ubicados en:
  - a) Concepción, Sololá
  - b) Finca Santa Victoria
  - c) Puente Panajachel
  - d) Desembocadura Río Panajachel

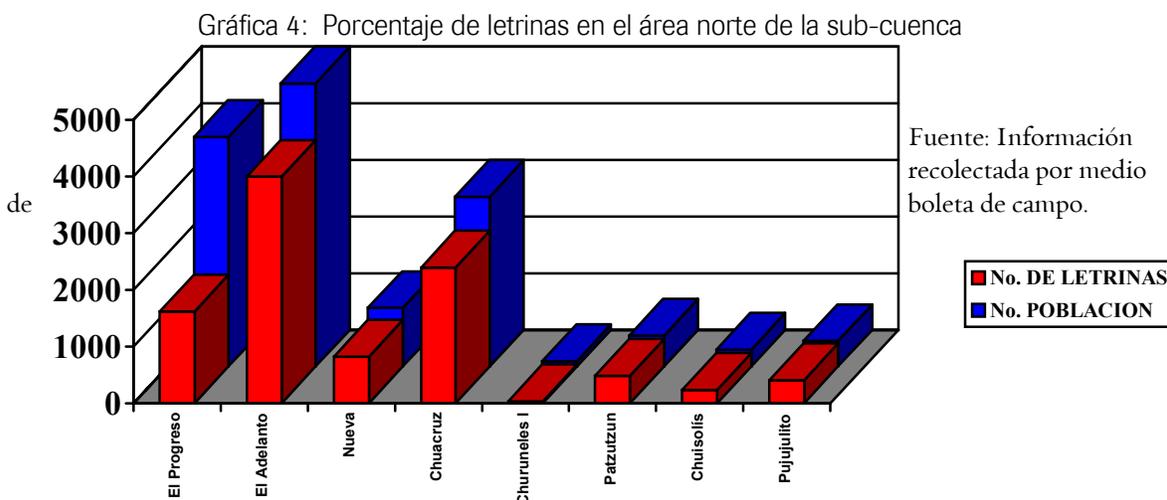
En la Gráfica 4 se observa los porcentajes de letrinas en las comunidades ubicadas en el Norte de la sub cuenca. El Adelanto, Nueva Esperanza y Chuacruz, cuentan con el servicio de letrinización, en buen estado, de un 80 al 90%. Patzutzun, Chuisolís y Pujujulito, también cuentan con el servicio en un 90% pero las letrinas se encuentran en mal estado. Por último, El Progreso y Churuneles I están letrinizados en un 40%. Chuitziyut también se encuentra en la parte Norte, pero no cuentan con sistema de letrinización.

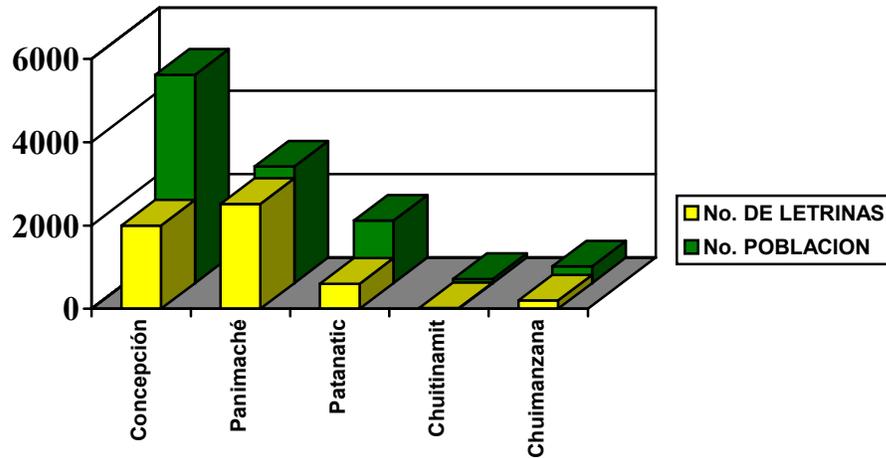
Gráfica 5: Porcentaje de letrinas en el área centro de la sub-cuenca

En Concepción un 60% de la población cuenta con letrinas, además poseen sistema de drenajes, a los cuales 287 familias se encuentran conectados actualmente<sup>17</sup>. Estos drenajes desembocan en el Río Panajachel directamente sin contar con un tratamiento previo, lo que causa la contaminación del río en cuestión.
