PROGRAMA DE USAID PARA LA CONSERVACIÓN DE CUENCAS CENTROAMERICANAS, (CCAW)

Informe de Productos

Sistema Tratamiento de Agua

1. Sistema de Tratamiento de Aguas Negras

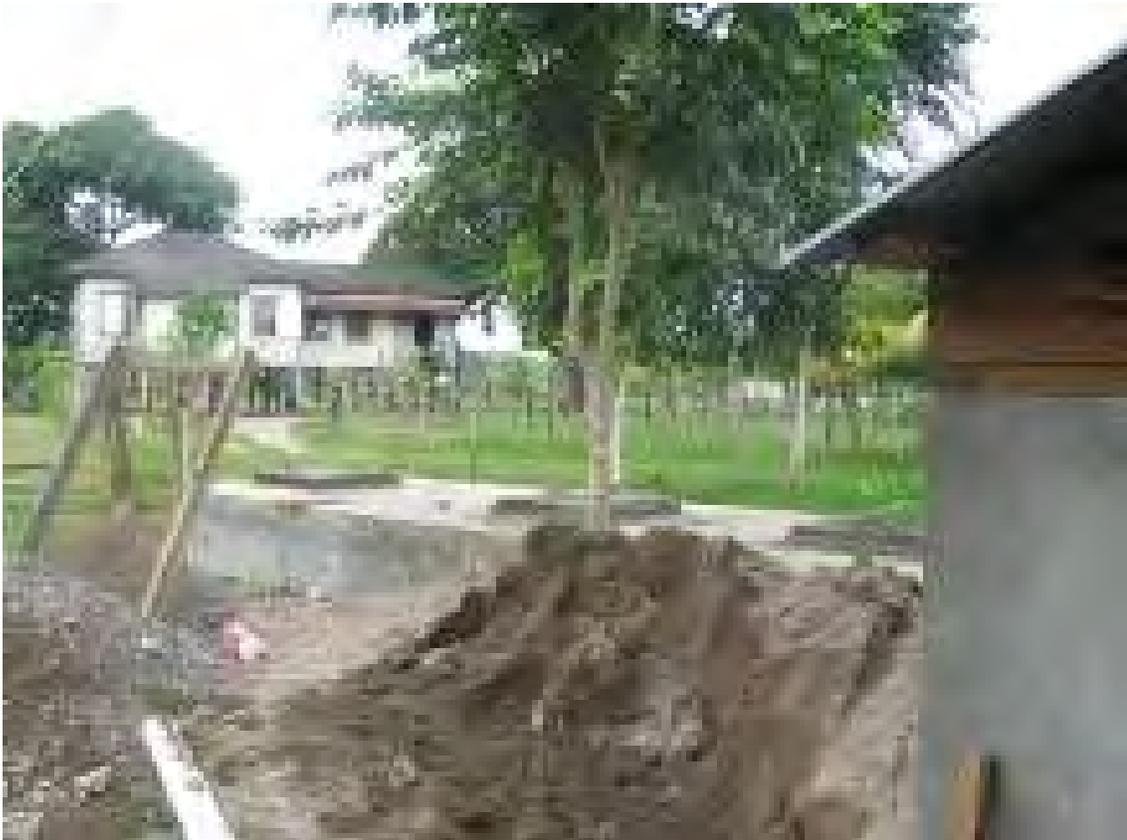
Fotografía 1: Separación de arena, grava fina y grava gruesa, para hacer el cambio en la cámara de filtrado cerca de las Instalaciones del pozo séptico y área de filtrado, en la comunidad de Salado Barra próximo al Centro de Visitantes.

Para el trabajo de construcción se compraron los siguientes materiales: 5 m³ de grava, de la cual se separaron la grava gruesa, grava fina, arena, tela metálica y cemento. Luego se realizó el retiro del viejo material filtrante y saturado con grasas. También se comprobó durante la instalación, que el sistema de filtrado solo tenía una capa muy superficial de material, de manera que el constructor tuvo que colocarle una capa de cemento en el suelo para evitar filtración directa de aguas subterráneas del suelo.

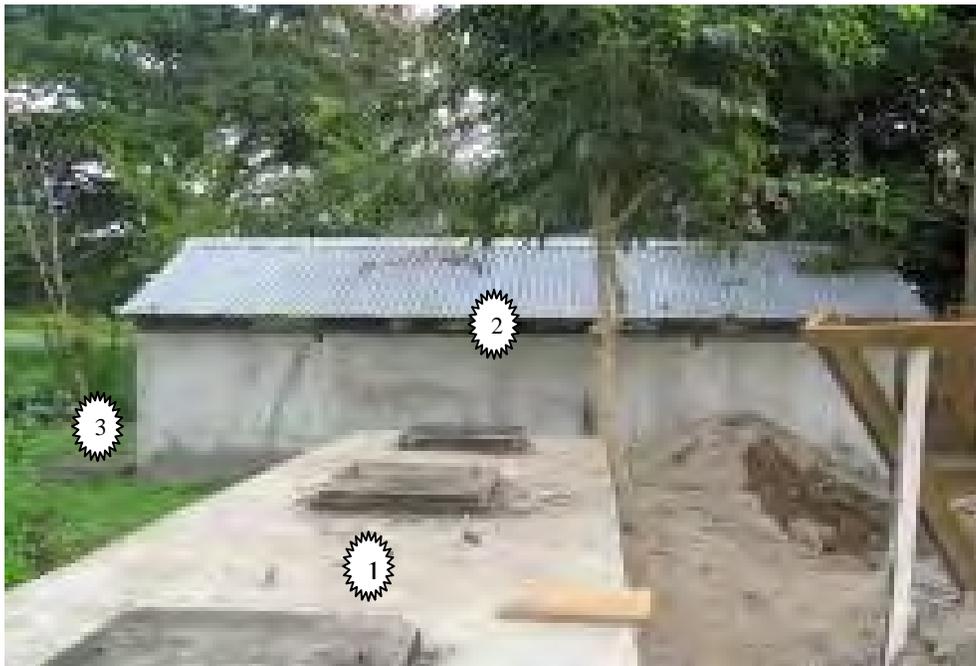
En la Fotografía 2, se indica la ubicación del (1) Pozo séptico, cámaras de filtrado (2) caja de inspección (3).

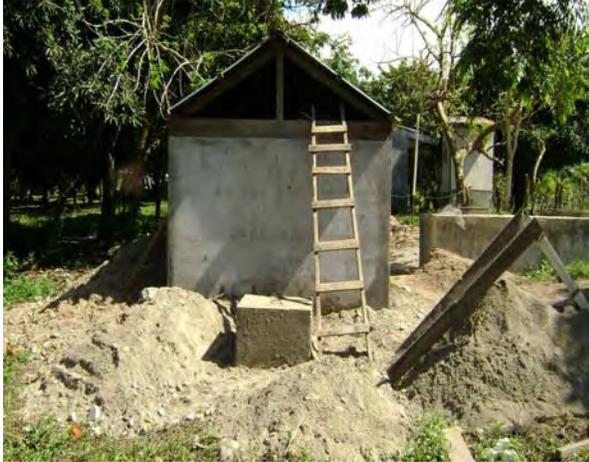
Foto 3: parte lateral de la segunda cámara de filtrado

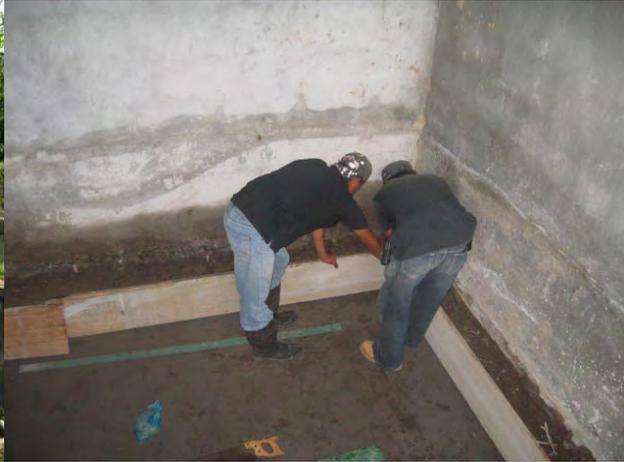
Foto 4: Trabajos de profundización e Impermeabilizado con cemento en parte interior segunda cámara de filtrado

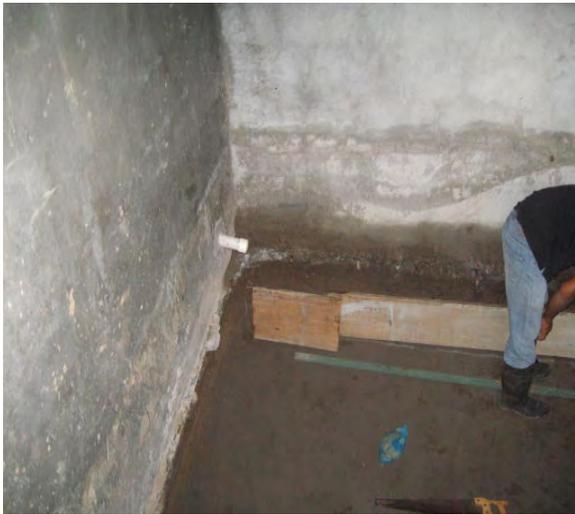
Foto 5: Cámara de filtrado sin material filtrante de relleno

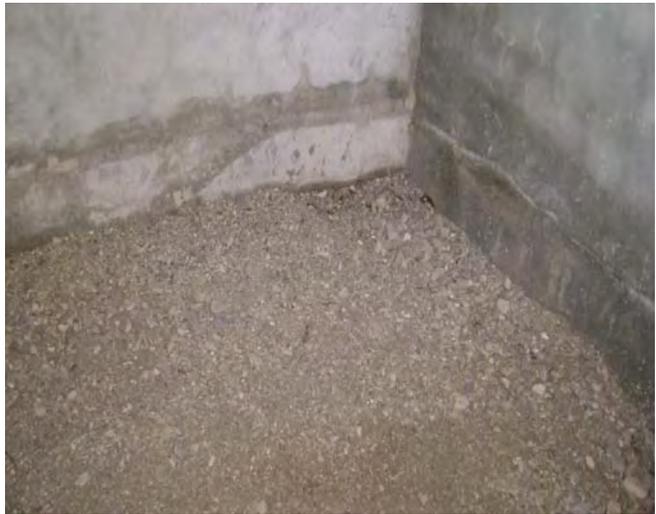
Foto 6: colocación de grava fina sobre la grava gruesa en segunda cámara

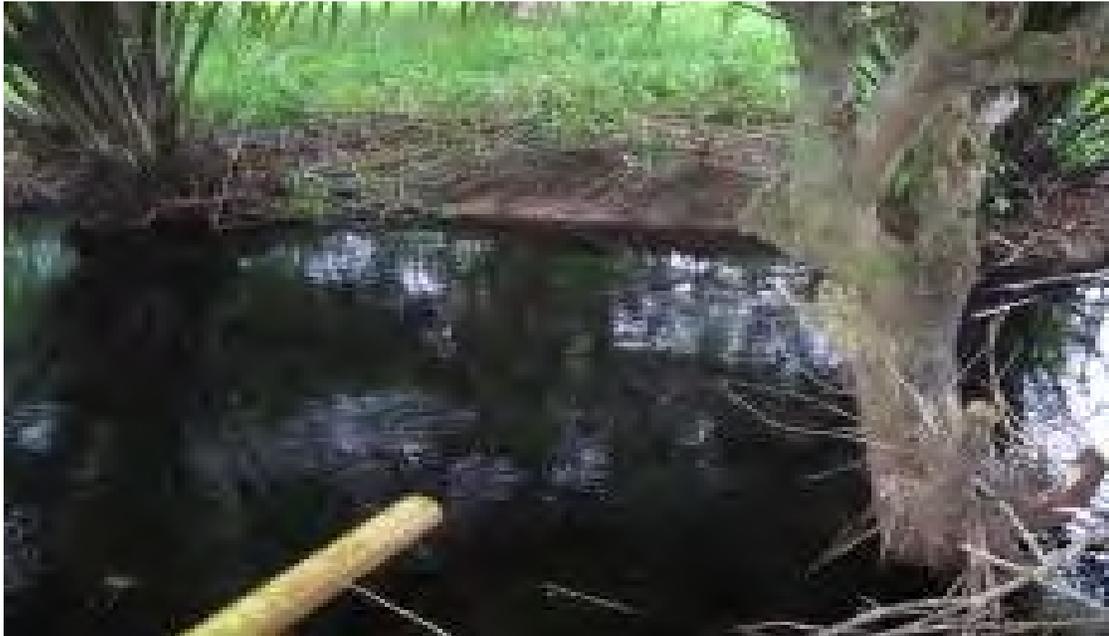
La Fotografía 7 muestra el tubo de PVC de salida de aguas negras filtradas hacia el canal natural de desagüe que cruza la parte posterior del pozo séptico. Este canal conecta 900 metros aguas abajo con el río Salado que desemboca en el mar Caribe. Las aguas filtradas son evacuadas del pozo séptico a la cámara de filtrado por rebalse, a las que se les coloca bacteria a partir de los sanitarios y directamente en el pozo séptico. Nota la coloración del agua en la foto no se debe a las aguas evacuadas sino a la descomposición de hojas y la influencia de los árboles en el sitio.

En cuanto al material de PVC fue necesario retirar la vieja tubería e instalar tubos de 2 pulgadas, además de codos, tapones y otras uniones de material de PVC y compra de bacteria.

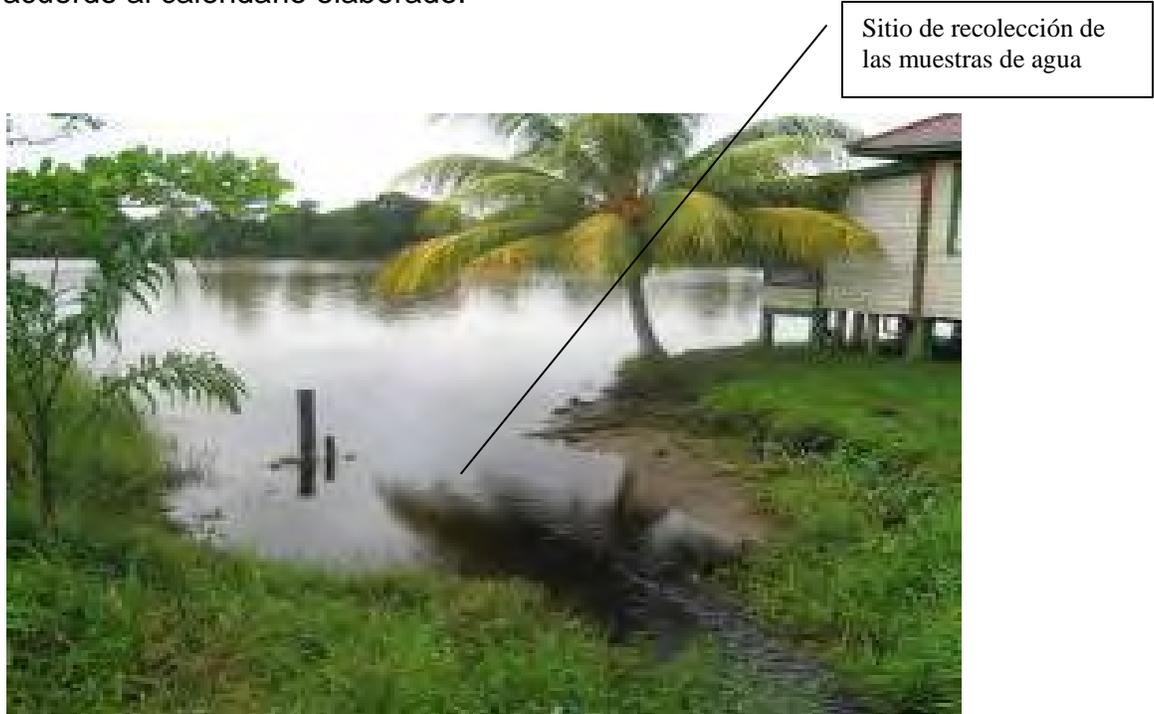
La fotografía No 8. Muestra el sitio donde se colectan las muestras de agua

Para el primer análisis de laboratorio se tomaron tres muestras de agua el día 15 de enero de este año, tomadas en la salida del canal de aguas negras que conecta con el río Salado. Las muestras fueron tomadas en horas de la mañana y manejadas en tres frascos y transportadas en recipiente frío el mismo día hasta la ciudad de La Lima a 2 horas de La Ceiba, al laboratorio de la Fundación Hondureña de Investigación Agrícola (FHIA).

El segundo análisis de la calidad de filtrado de las aguas las muestras se tomaron el día martes 3 de marzo en la salida del canal de aguas negras que conecta con el Río Salado, el mismo sitio donde se tomaron las muestras del primer análisis. Para realizar esta actividad se tomaron 3 muestras en las primeras horas de la mañana, se utilizaron tres envases los que fueron llenados, sellados y guardados en una nevera con hielo. para su traslado inmediato ese mismo día hasta el laboratorio de la Fundación Hondureña de Investigación Agrícola (FHIA).en La Lima, Cortés, para los análisis respectivos de grasas y aceites, demanda bioquímica oxigena, demanda química de oxígeno, sólidos totales, sólidos disueltos, nitrógeno amoniacal, nitratos, fosforo total y coliformes fecales. Los resultados serán entregados en la próxima semana.

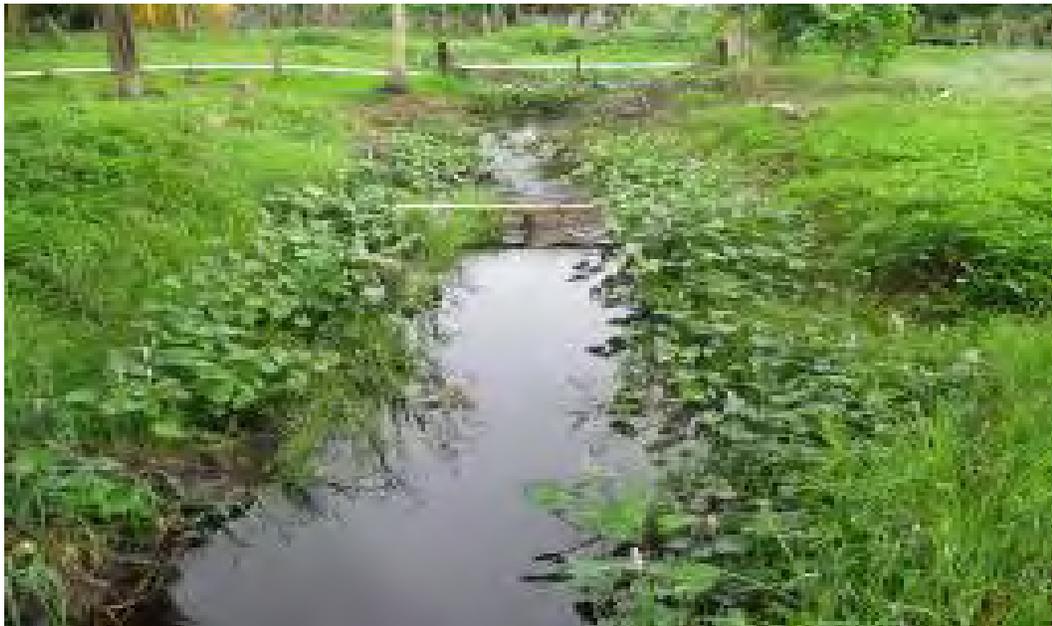
La fotografía No. 9 Muestra recorrido de canal de desagüe que conecta con sistema de filtrado y río salado.
