# **EVALUACION DEL COMPONENTE DE CONSTRUCCION DE SANIDAD AMBIENTAL/PROYECTO DE SISTEMAS INTEGRADOS DE SALUD Y NUTRICION**

## **WASH INFORME DE CAMPO NO. 104**

### **NOVIEMBRE DE 1983**

**Preparado para:  
la Misión USAID en la República de Guatemala  
bajo la Orden de Dirección Técnica No. 150**

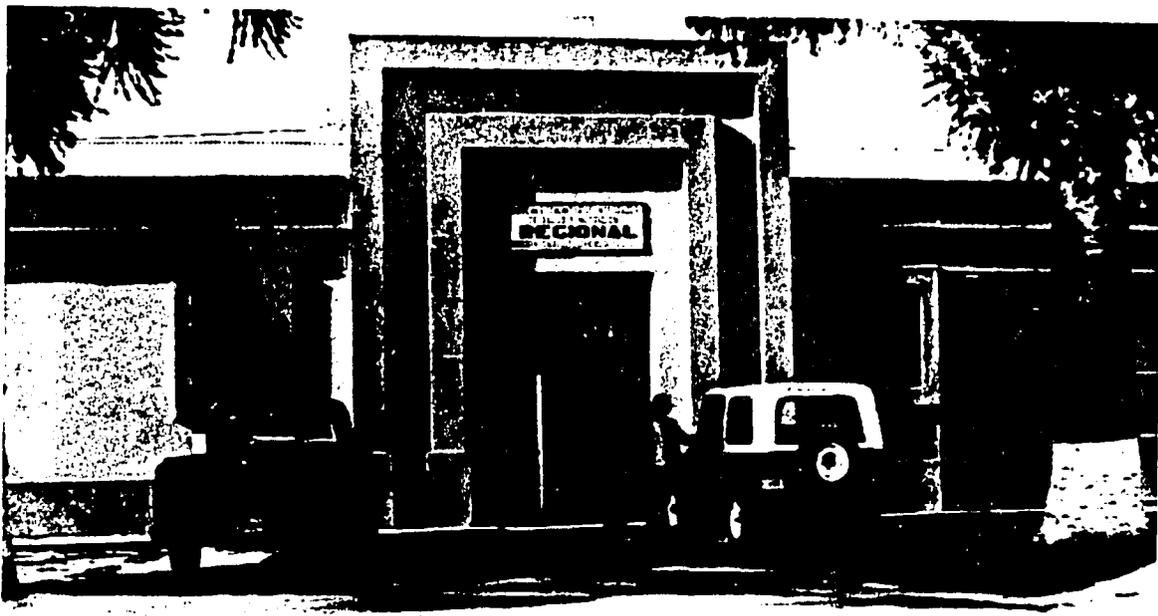
VISTA EXTERIOR DEL COMPLEJO REGIONAL DEL PROYECTO EN TONICAPAN DONDE FUNCIONAN EL GRUPO DE DISEÑO, EL DEPÓSITO, LOS TALLERES DE MANTENIMIENTO, LA FÁBRICA DE LETRINAS Y LAS OFICINAS REGIONALES ADMINISTRATIVAS DE INGENIERÍA.

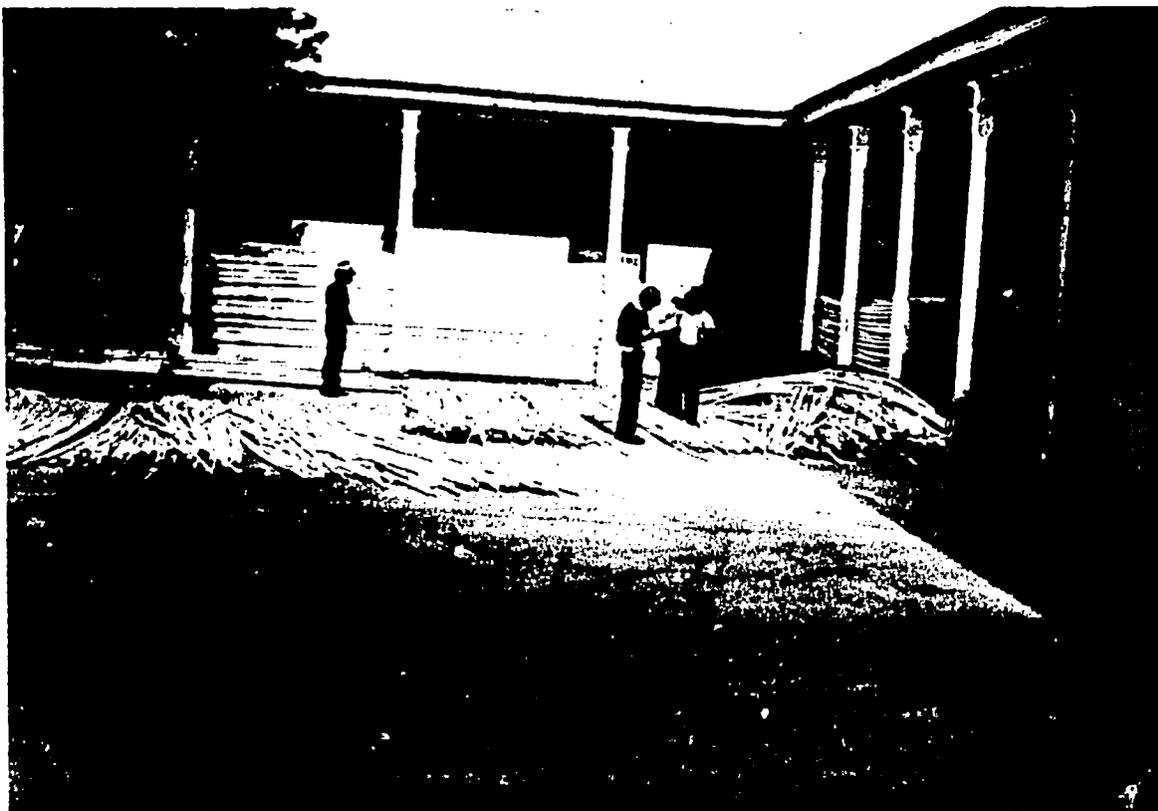
EL PERSONAL DEL PROYECTO RECIBE LA TUBERÍA PVC ANTES DE SER LLEVADA AL DEPÓSITO DEL COMPLEJO REGIONAL

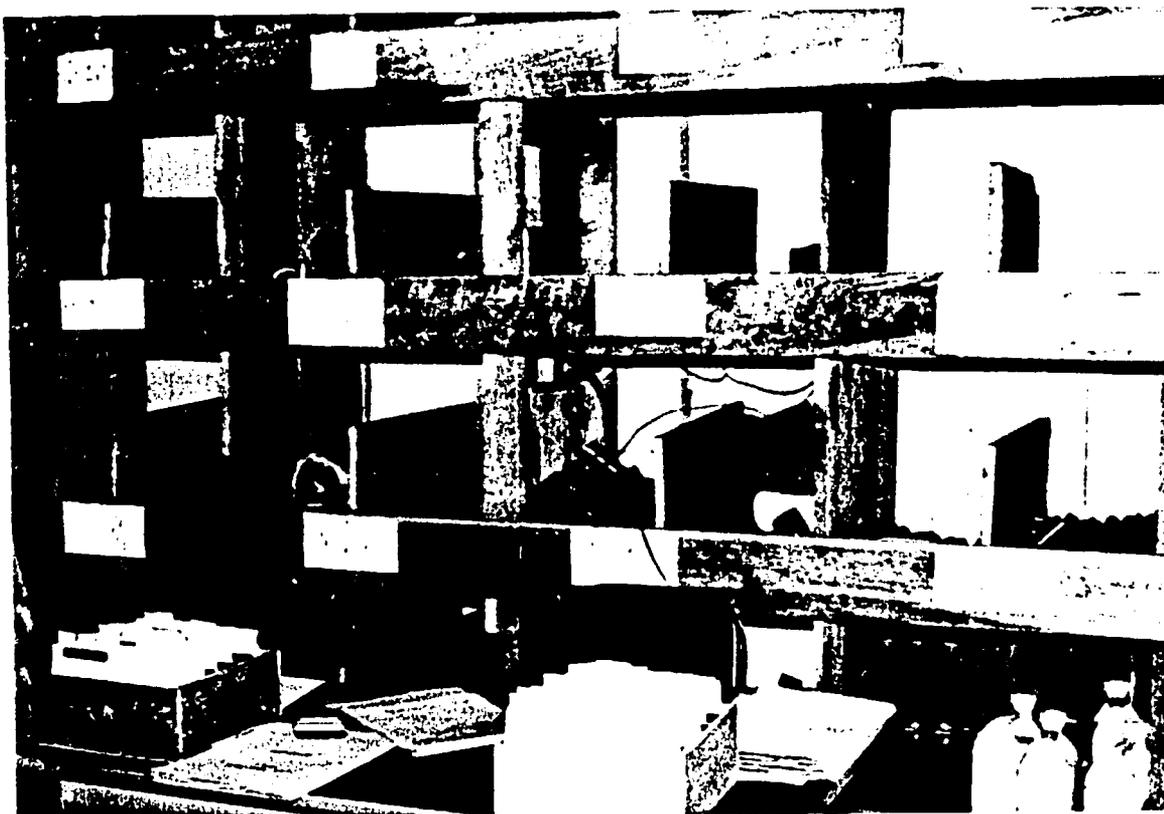
COMPLEJO REGIONAL DEL PROYECTO - MATERIALES DE CONSTRUCCIÓN EN EL DEPÓSITO. TODOS ESTOS ARTÍCULOS SE HAN DOCUMENTADO DEBIDAMENTE. EL SISTEMA DE CARDEX PERMITE SABER CUÁNTOS ARTÍCULOS Y DE QUÉ TIPO HAY EN EXISTENCIA, O HACEN FALTA POR SUBPROYECTO.

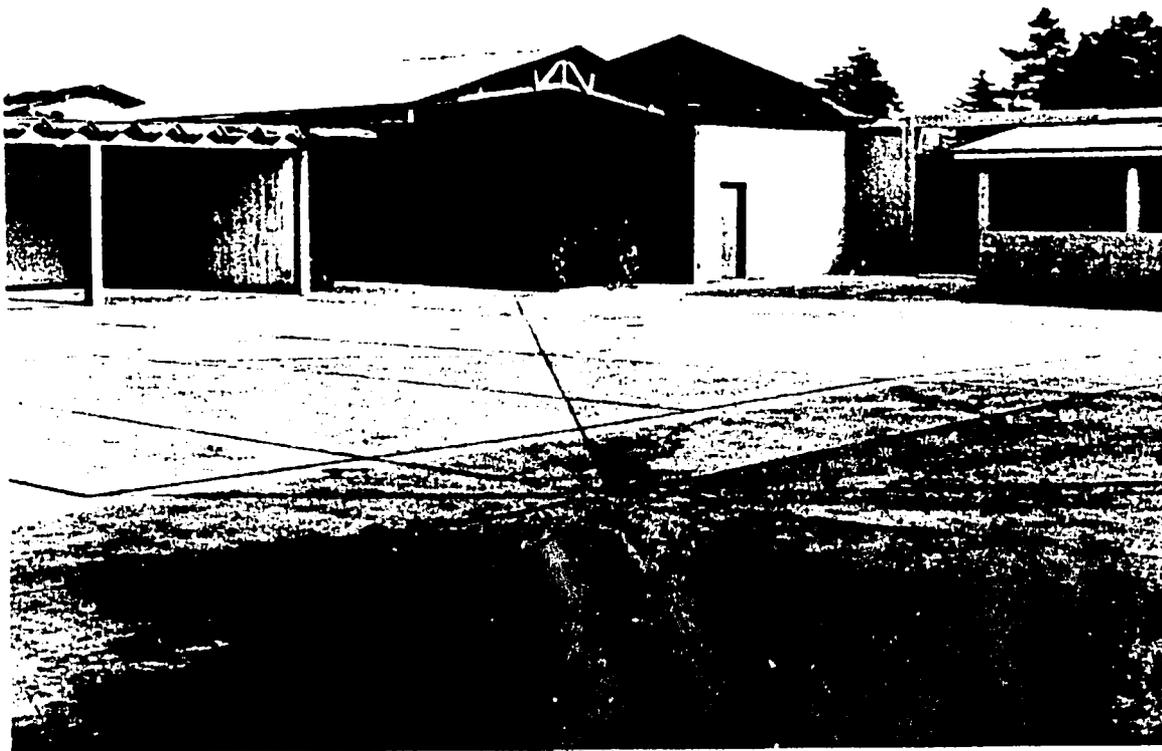
ÁREA DE MANTENIMIENTO DE VEHÍCULOS DEL COMPLEJO REGIONAL DEL PROYECTO. (LA MADERA QUE SE VE EN LA FOTOGRAFÍA HABÍA SIDO DESCARGADA ALLÍ TEMPORALMENTE)

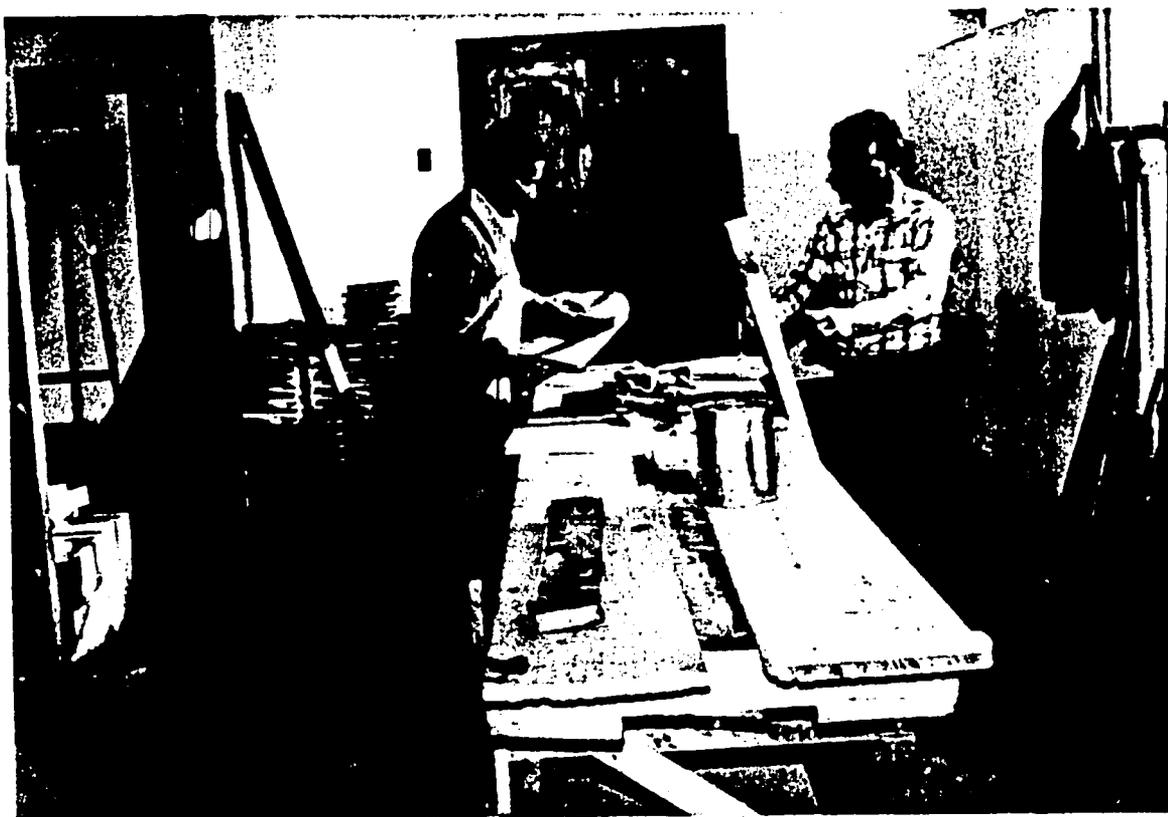
COMPLEJO REGIONAL DEL PROYECTO FABRICACIÓN EN EL TALLER DE CARPINTERÍA DE TAPAS DE ASIENTOS DE LETRINA.

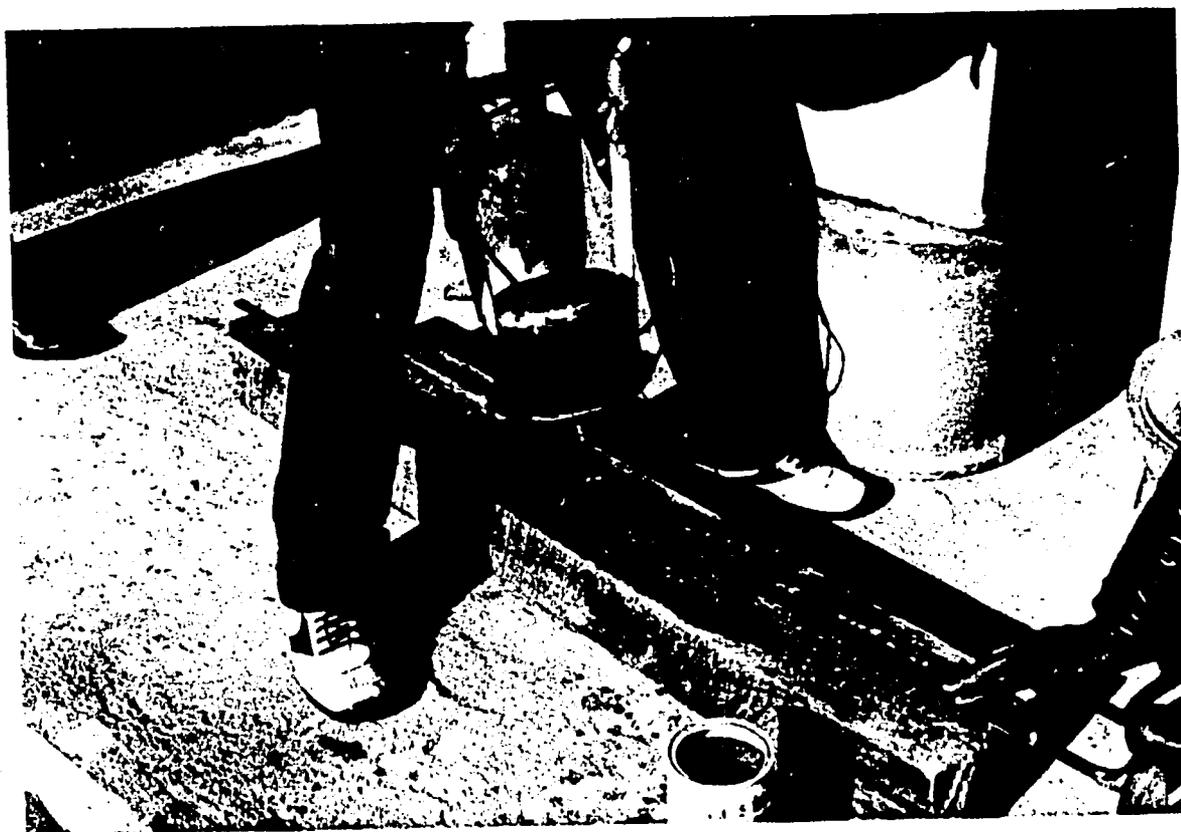
COMPLEJO REGIONAL DEL PROYECTO - TALADRO ELECTRICO IMPROVISADO EN USO EN LA FABRICA DE LETRINAS

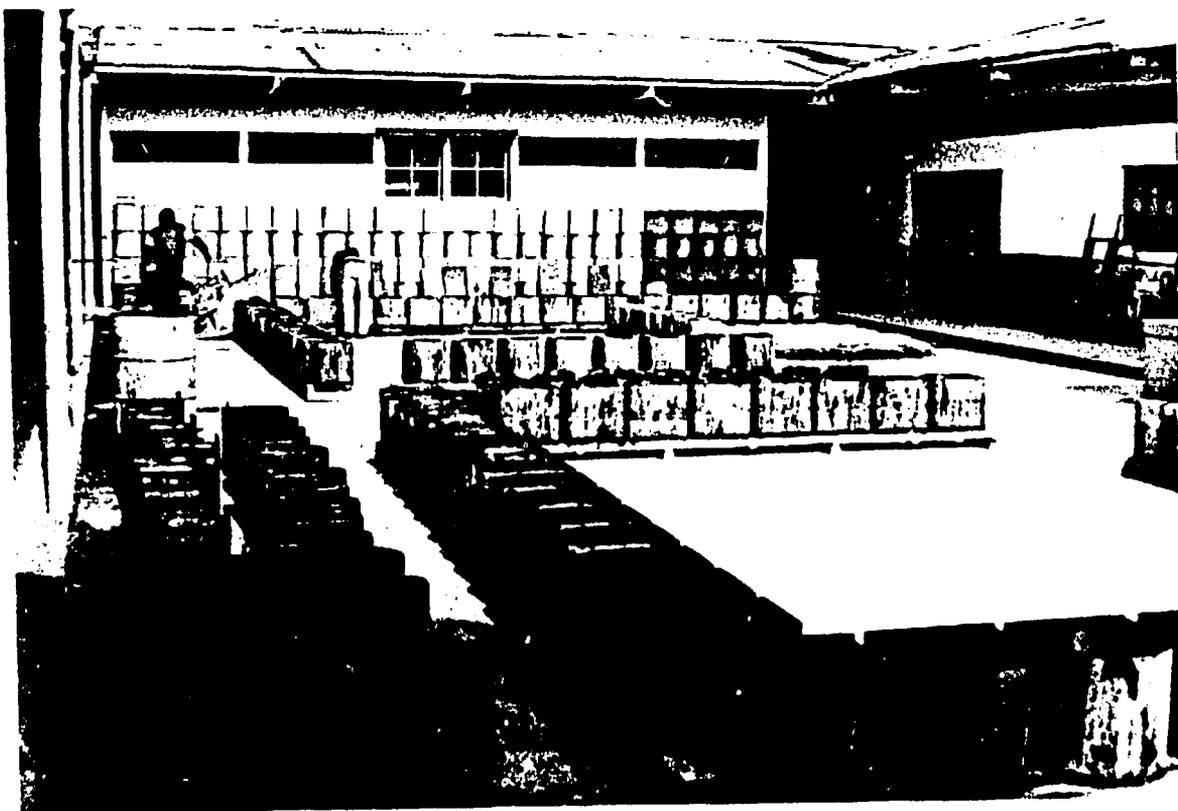
COMPLEJO REGIONAL DEL PROYECTO - ASIENTOS DE  
LETRINAS EN PROCESO DE FABRICACIÓN.

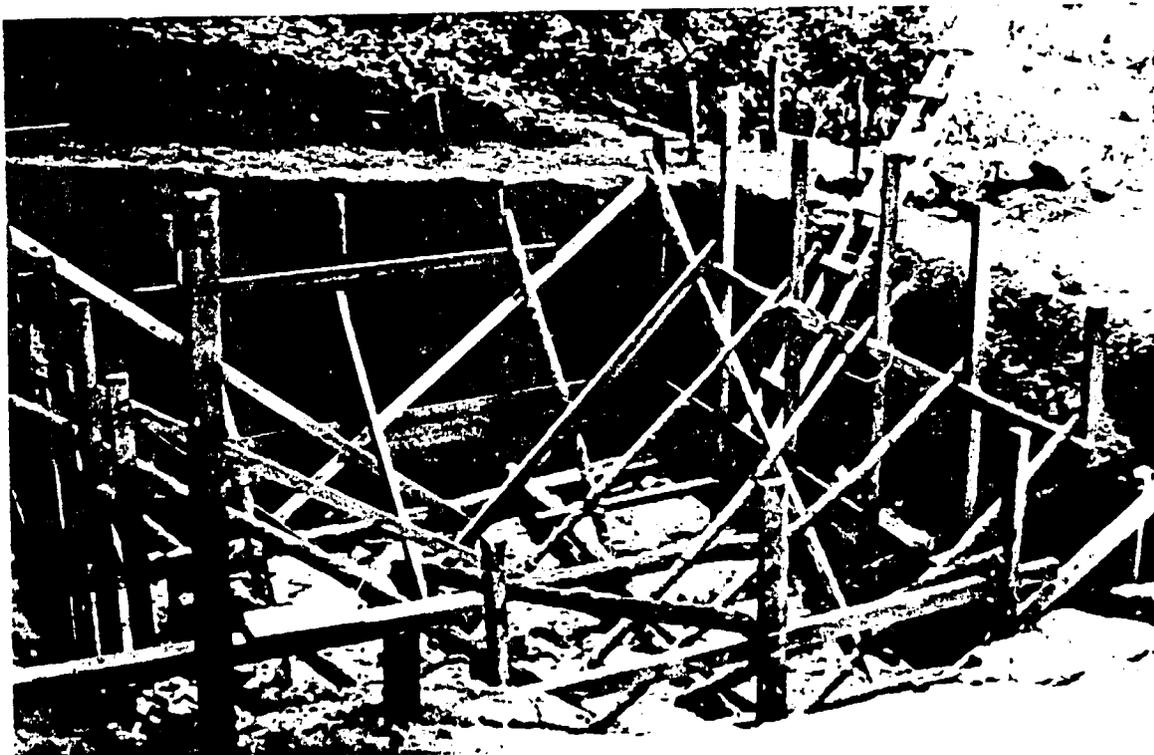
TANQUE DE DISTRIBUCIÓN DE AGUA EN CONSTRUCCIÓN PARA LA COMUNIDAD DE CHUICOTOM. LA ACTIVIDAD DE CONSTRUCCIÓN SE HA DETENIDO DURANTE MÁS DE CUATRO SEMANAS DEBIDO A FALTA DE CABILLAS Y CEMENTO.

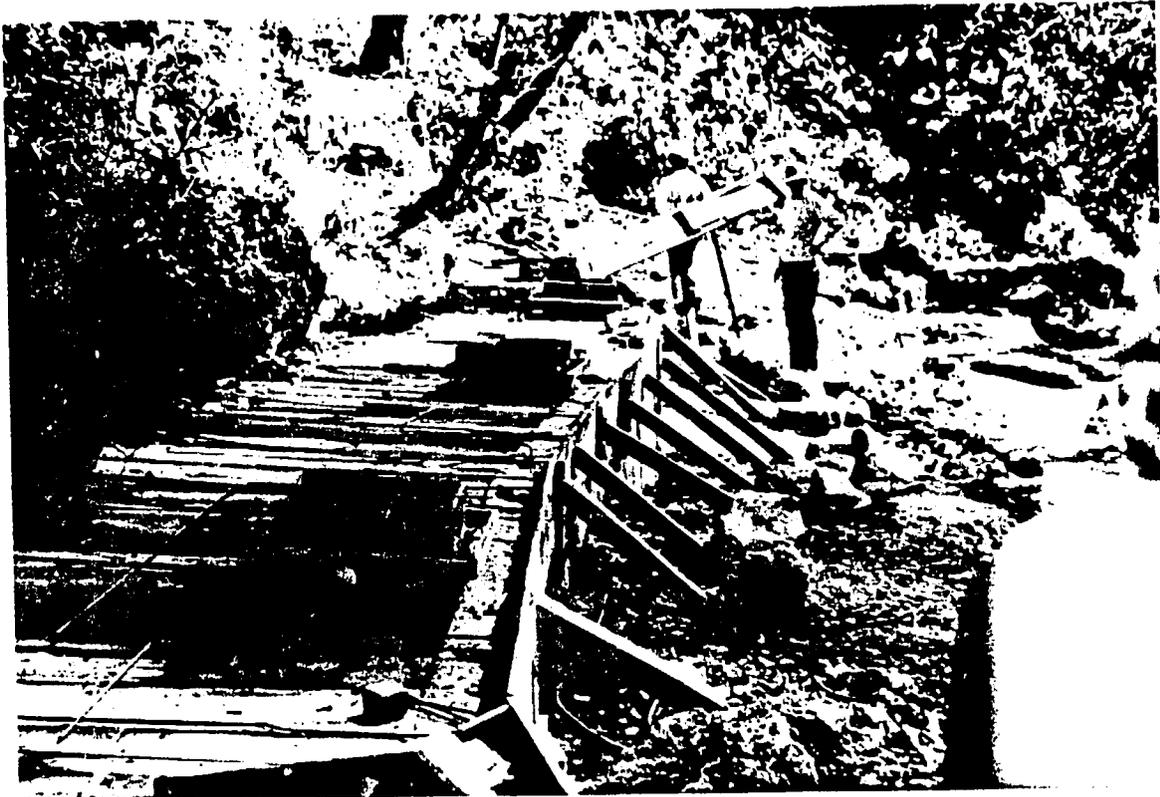
PROYECTO DE CUBIERTA DE MANANTIAL, LLAMADO JUTACAJ, EN CONSTRUCCIÓN. SERVIRÁ A LAS COMUNIDADES DE JUTACAJ, RACANA, SICALBE Y JOSE SIGUILA EN EL DEPARTAMENTO DE TOTONICAPAN, Y CONTARÁ CON 220 CONEXIONES DOMÉSTICAS. LA EXTENSIÓN DE LA LÍNEA DE DISTRIBUCIÓN SERÁ DE 35 KILOMETROS. SERVIRÁ A 1.400 PERSONAS.

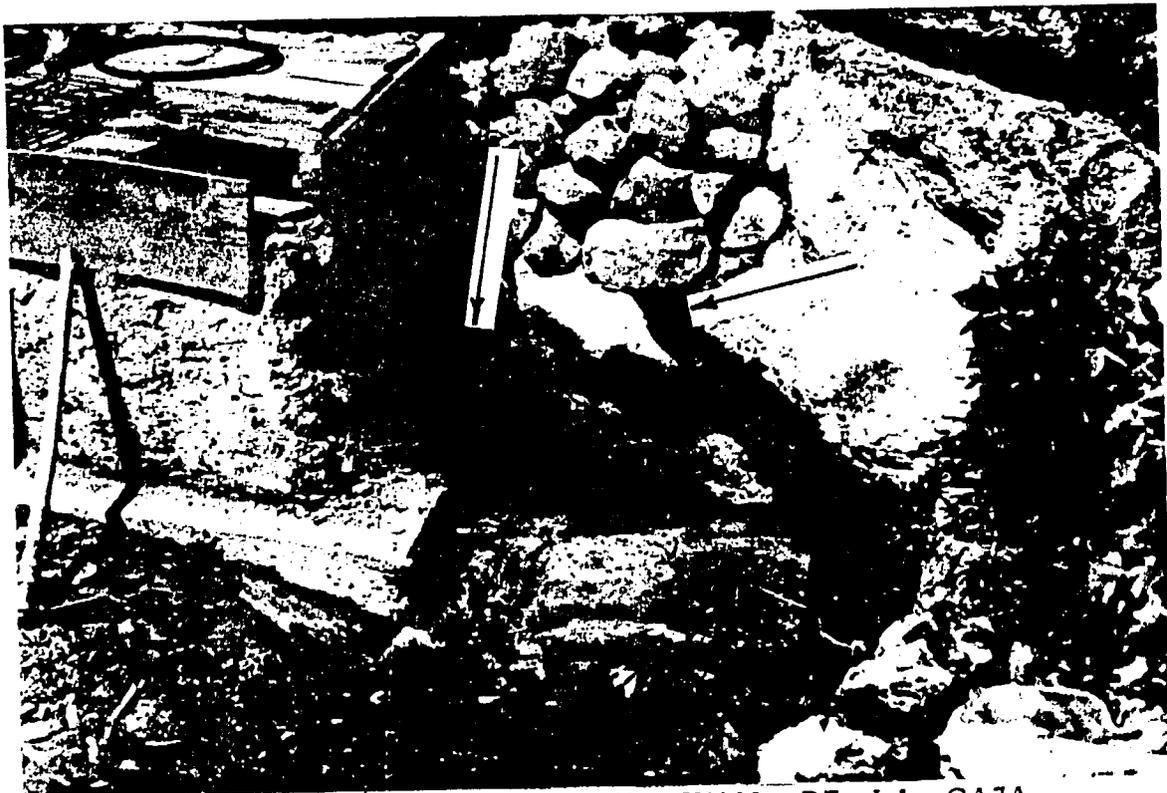
LA FOTOGRAFIA MUESTRA EL FINAL DE LA CAJA DE RECOLECCIÓN. LAS DOS FLECHAS SEÑALAN LAS DOS ARTERIAS PRINCIPALES DEL MANANTIAL QUE ALIMENTARÁN EL TANQUE DE DISTRIBUCIÓN DE AGUA.

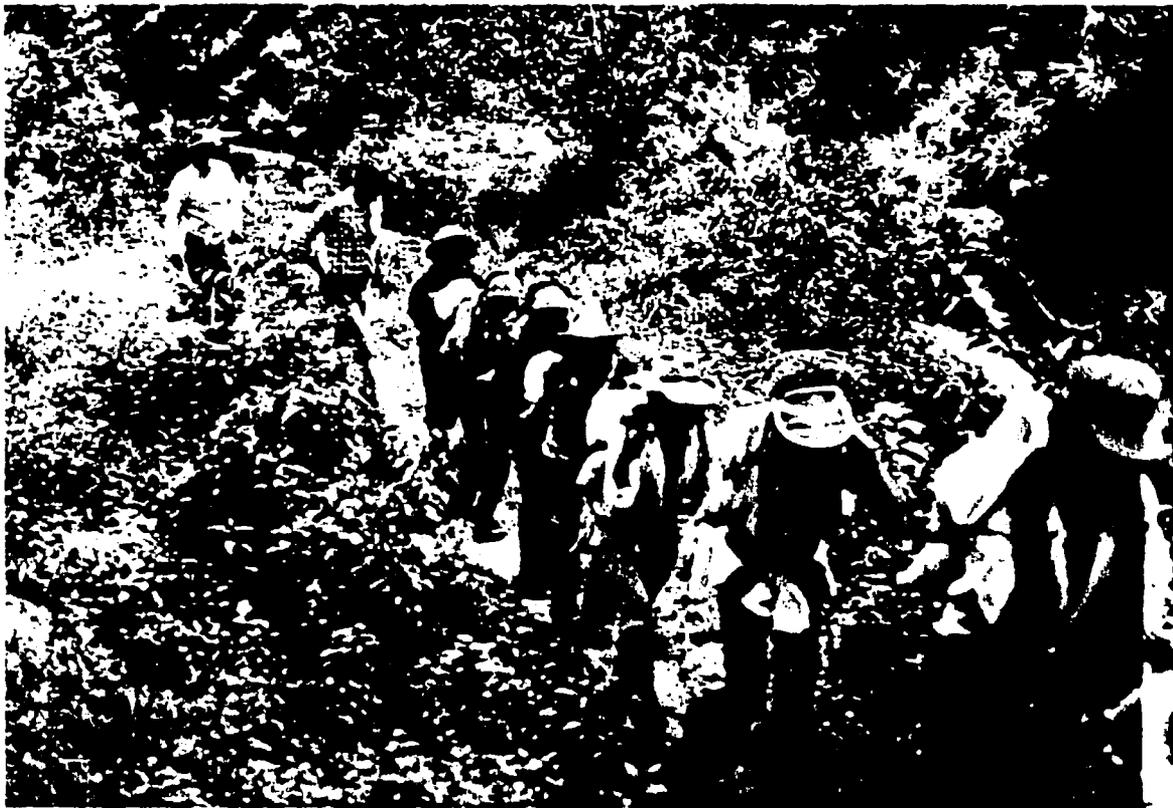
MIEMBROS DE LA COMUNIDAD CARGAN ARENA AL LUGAR DE CONSTRUCCIÓN DONDE SE HALLA EN CONSTRUCCIÓN LA CUBIERTA DEL MANANTIAL PARA EL PROYECTO JUTACAJ EN EL DEPARTAMENTO DE TOTONICAPAN.

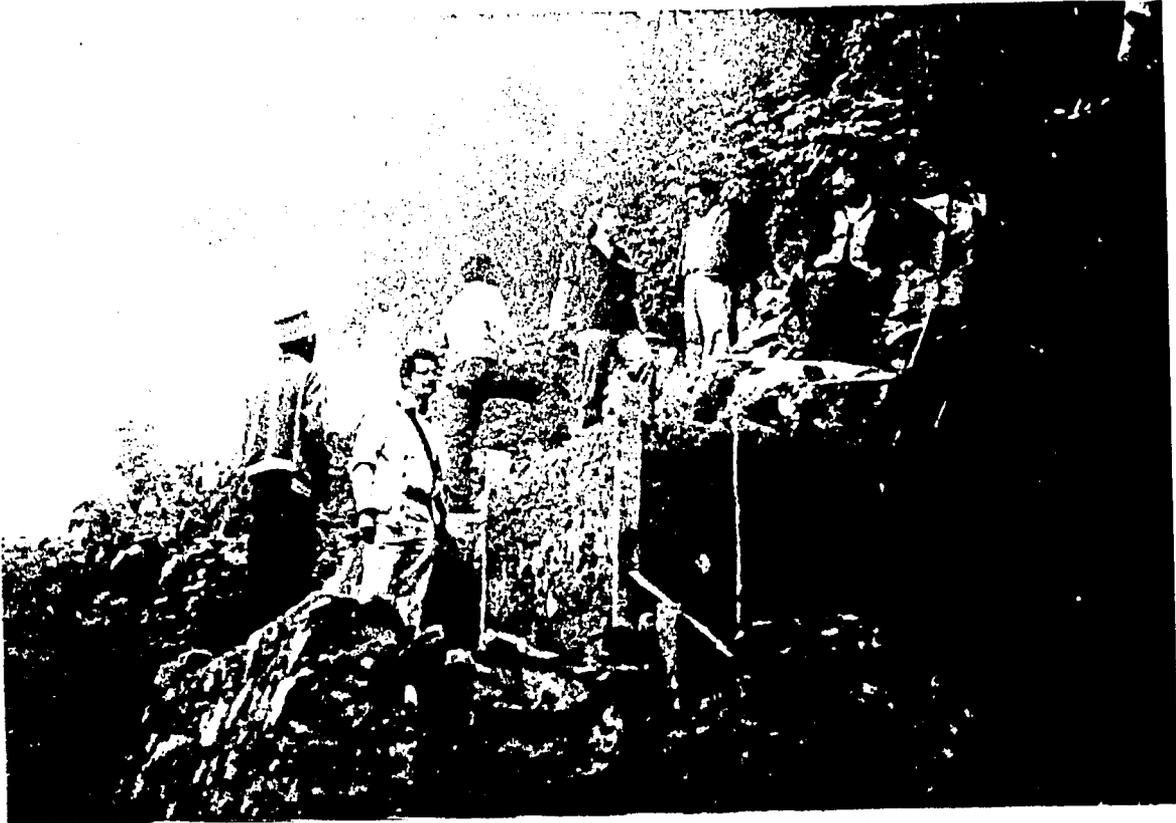
CUBIERTA DE MANANTIAL EN CONSTRUCCIÓN PARA EL CASERÍO LAS FLORES EN EL DEPARTAMENTO DE SAN MARCOS.

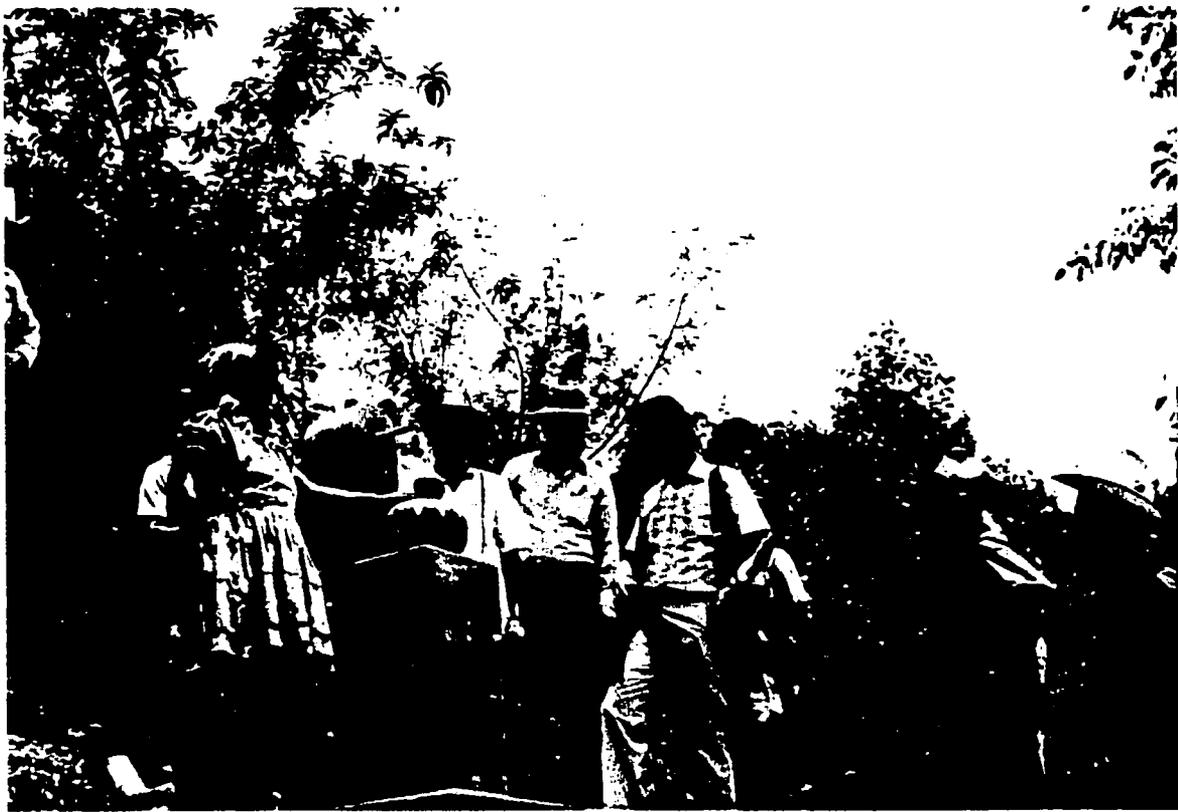
FUENTE DE AGUA TÍPICA QUE PRESTA SERVICIO A CUATRO CASAS EN BALJETRE EN EL DEPARTAMENTO DE SAN MARCOS.

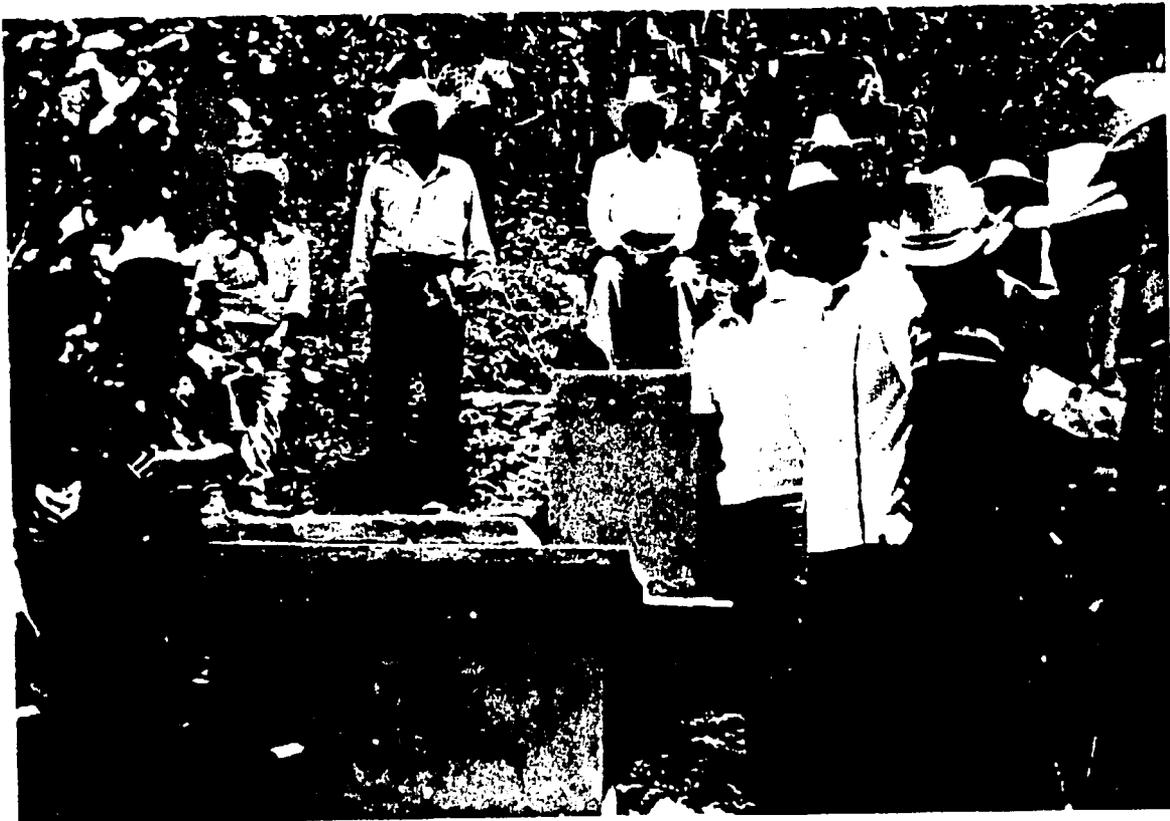
CUBIERTA DE MANANTIAL CONSTRUÍDA PARA LA COMUNIDAD DE BALJETRE EN EL DEPARTAMENTO DE SAN MARCOS.

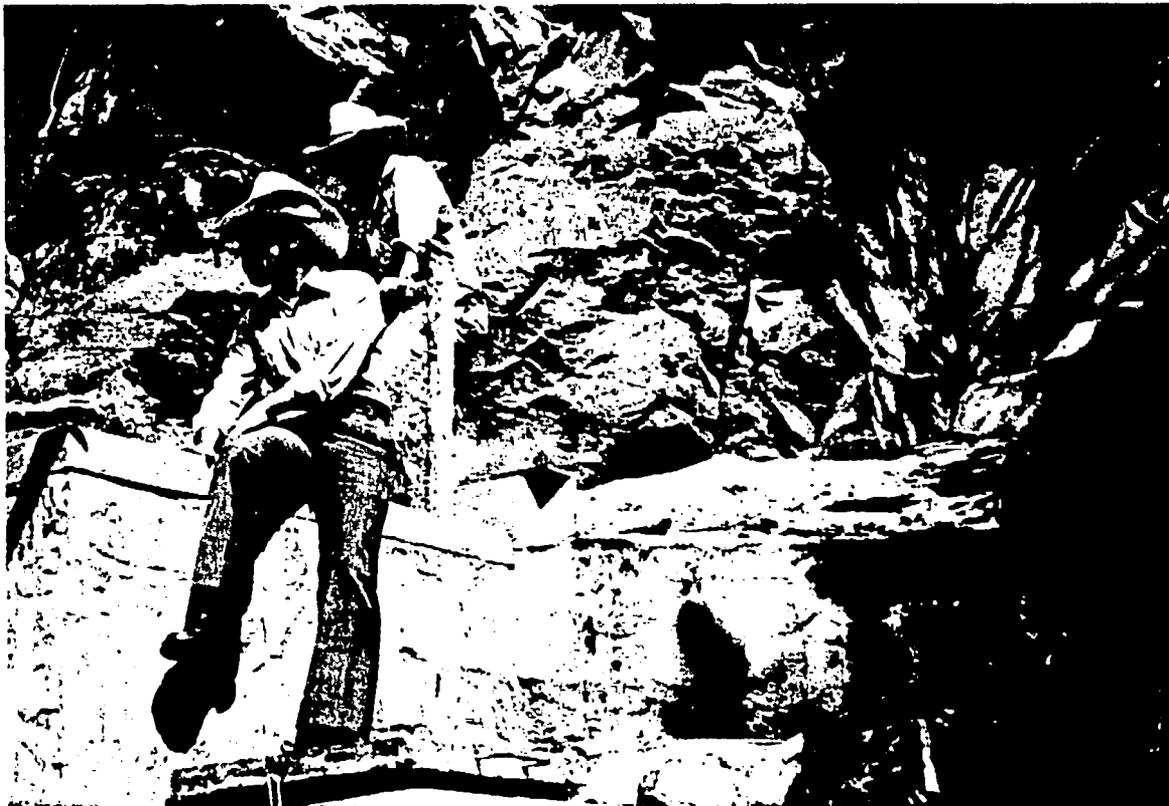
CUBIERTA DE MANANTIAL TERMINADA PARA LA COMUNIDAD DE CHUIJOMIL EN EL DEPARTAMENTO DE SOLOLÁ, LA CUAL PRESTARÁ SERVICIO A 50 CONEXIONES DOMÉSTICAS.

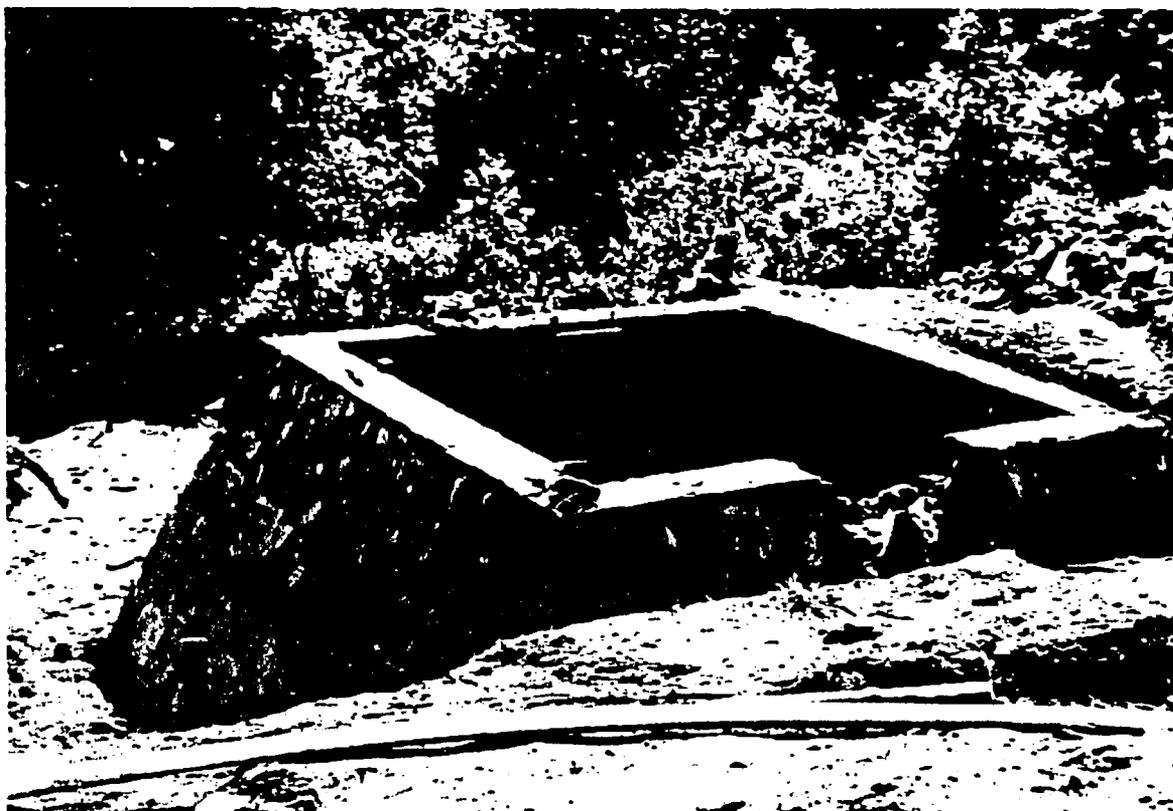
TANQUE DE DISTRIBUCIÓN DE AGUA EN CONSTRUCCIÓN PARA LA COMUNIDAD MENCIONADA.

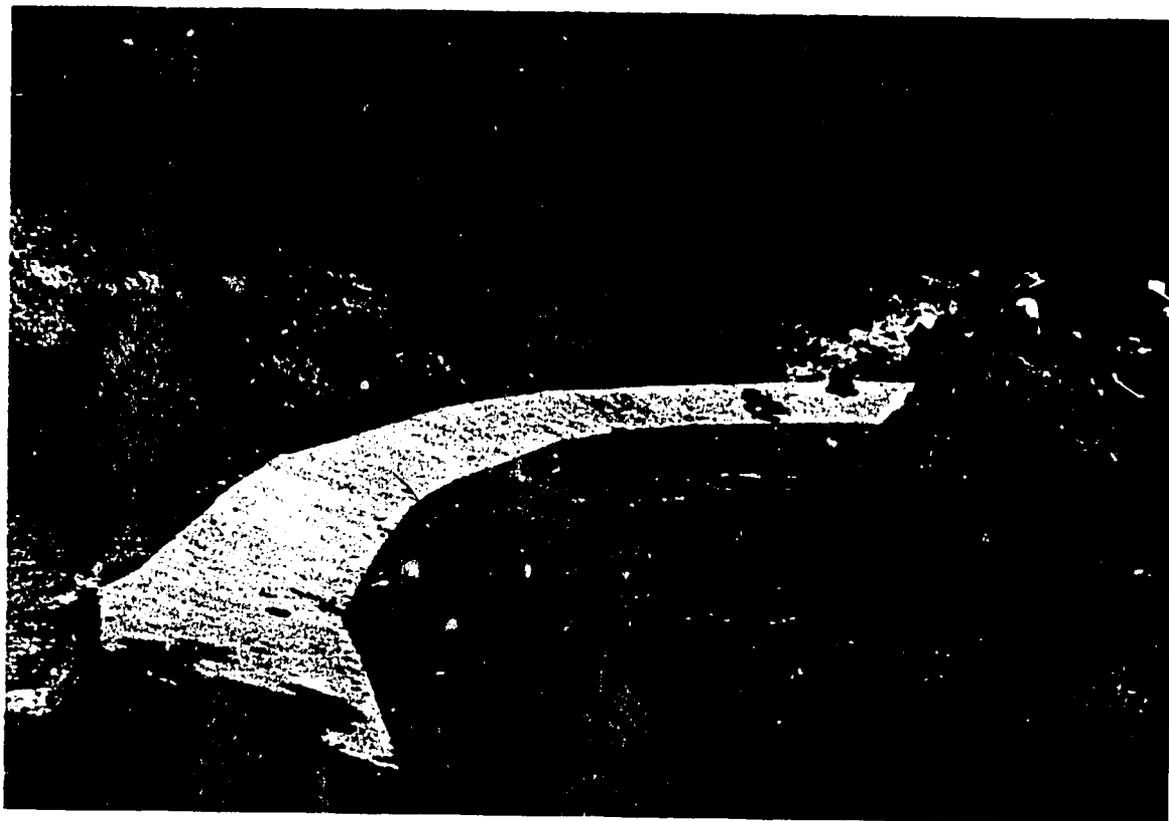
CUBIERTA DE MANANTIAL TERMINADA PARA LA  
COMUNIDAD DE LOS TABLONES EN EL  
DEPARTAMENTO DE SOLOLÁ QUE PRESTARÁ  
SERVICIO A 180 CONEXIONES DOMESTICAS A 6  
KILÓMETROS DE DISTANCIA.
