MCC ANTICORRUPTION THRESHOLD PROGRAM

INFORME TÉCNICO (ACTIVIDAD 2.2.F)

El presente informe hace referencia al estado de la infraestructura, instalaciones eléctricas y Cableado Estructurado de la Fiscalía de Control Interno.

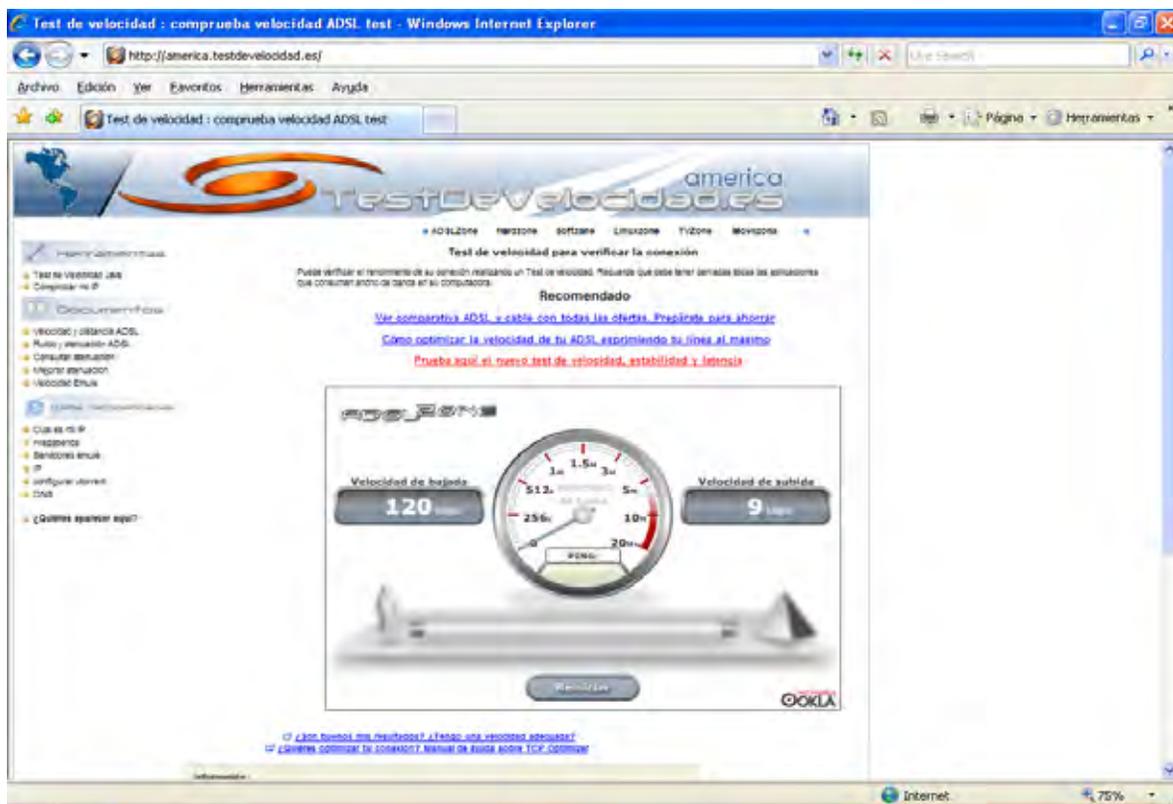
Maquina 1: Dra. Eliana Iberico Hidalgo – Jefa

Cabe precisar que si el servicio de bajada estándar del Ministerio Público es de 1 Mega estaría por **debajo** del rango de bajada mas no estaría adecuado el rango de subida, ya que también estaría por **debajo** de rango estándar.

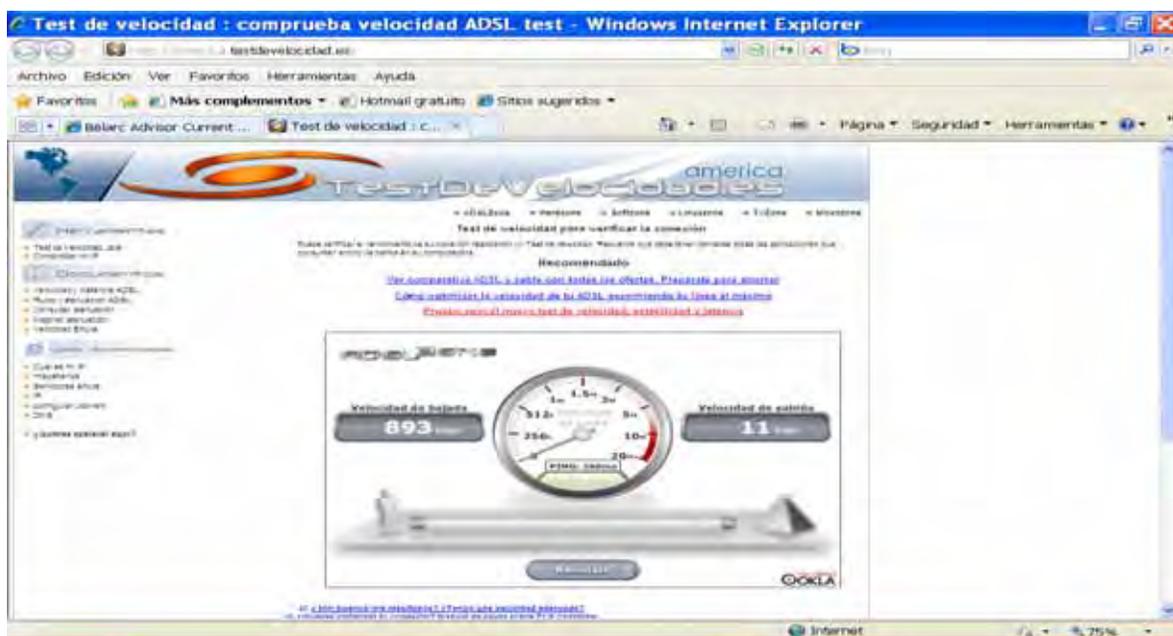
Maquina 2: Dra. Haynee Cuba Valdeiglesias - Integrante

Cabe precisar que si el servicio de bajada estándar del Ministerio Público es de 1 Mega estaría por **debajo** del rango de bajada mas no estaría adecuado el rango de subida, ya que también estaría por **debajo** de rango estándar.

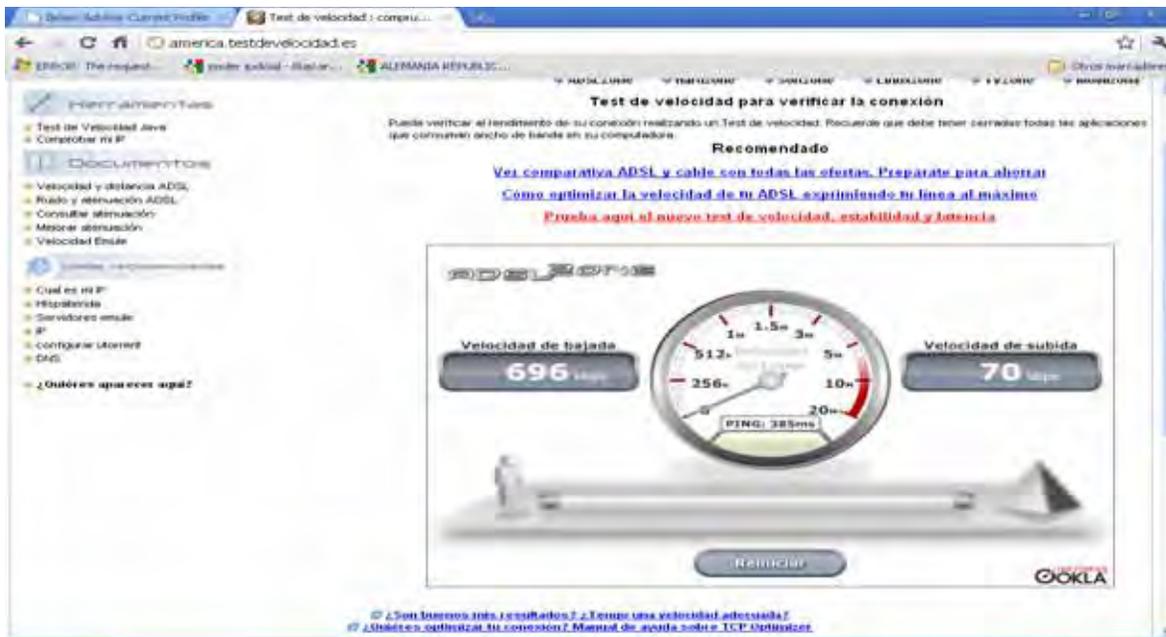
Maquina 3: Giovanna E. Levaggi Álvarez – Asistente Administrativa

Cabe precisar que si el servicio de bajada estándar del Ministerio Público es de 1 Mega estaría por **debajo** del rango de bajada mas no estaría adecuado el rango de subida, ya que también estaría por **debajo** de rango estándar.

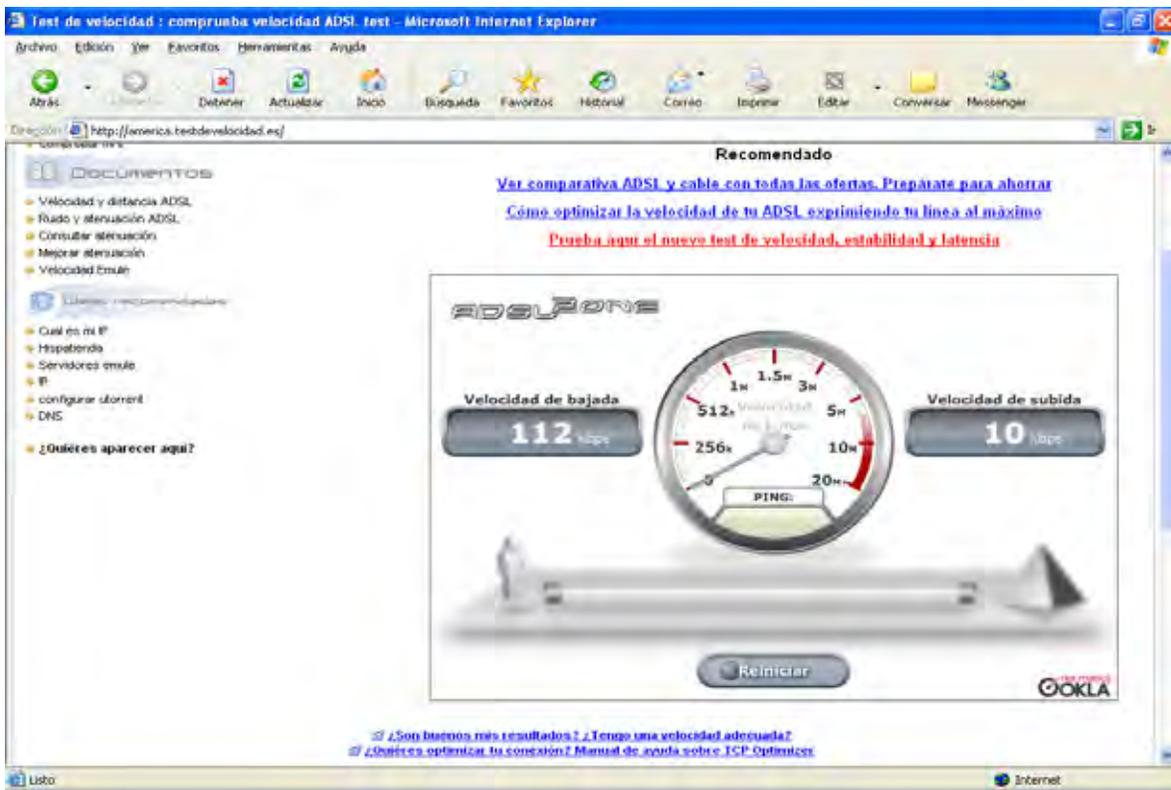
Maquina 4: Vanessa Avalos Kahan – Apoyo Administrativo

Cabe precisar que si el servicio de bajada estándar del Ministerio Público es de 1 Mega estaría por **debajo** del rango de bajada mas no estaría adecuado el rango de subida, ya que también estaría por **debajo** de rango estándar.

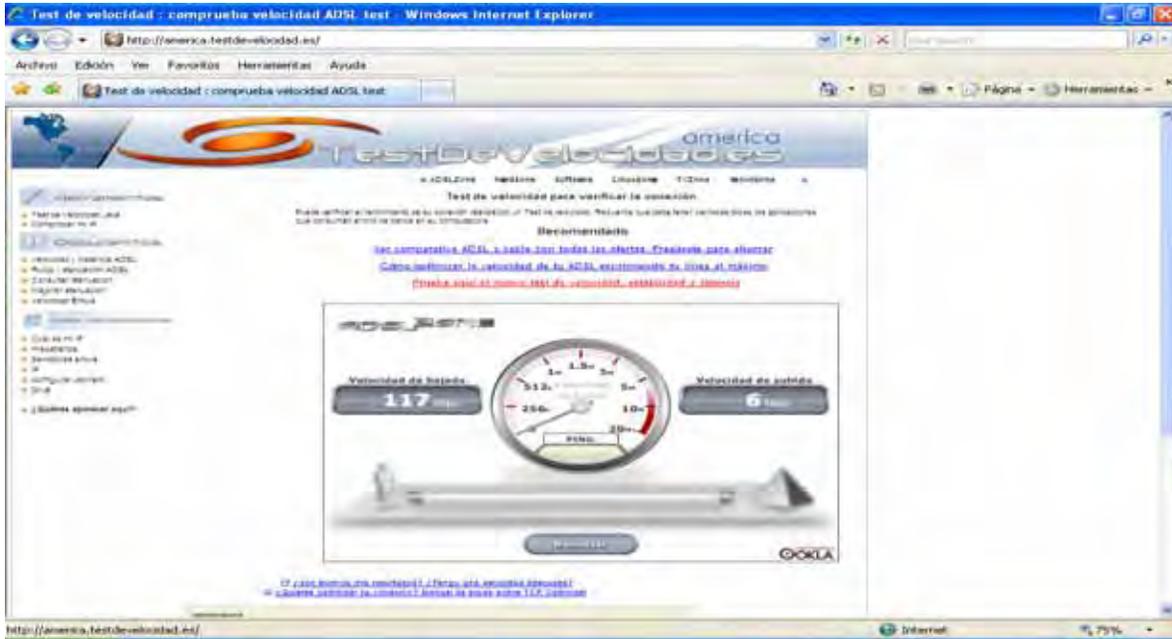
Maquina 5: Margarita E. Haro Pinto – Asistente en Función Fiscal

Cabe precisar que si el servicio de bajada estándar del Ministerio Público es de 1 Mega estaría por **debajo** del rango de bajada mas no estaría adecuado el rango de subida, ya que también estaría por **debajo** de rango estándar.

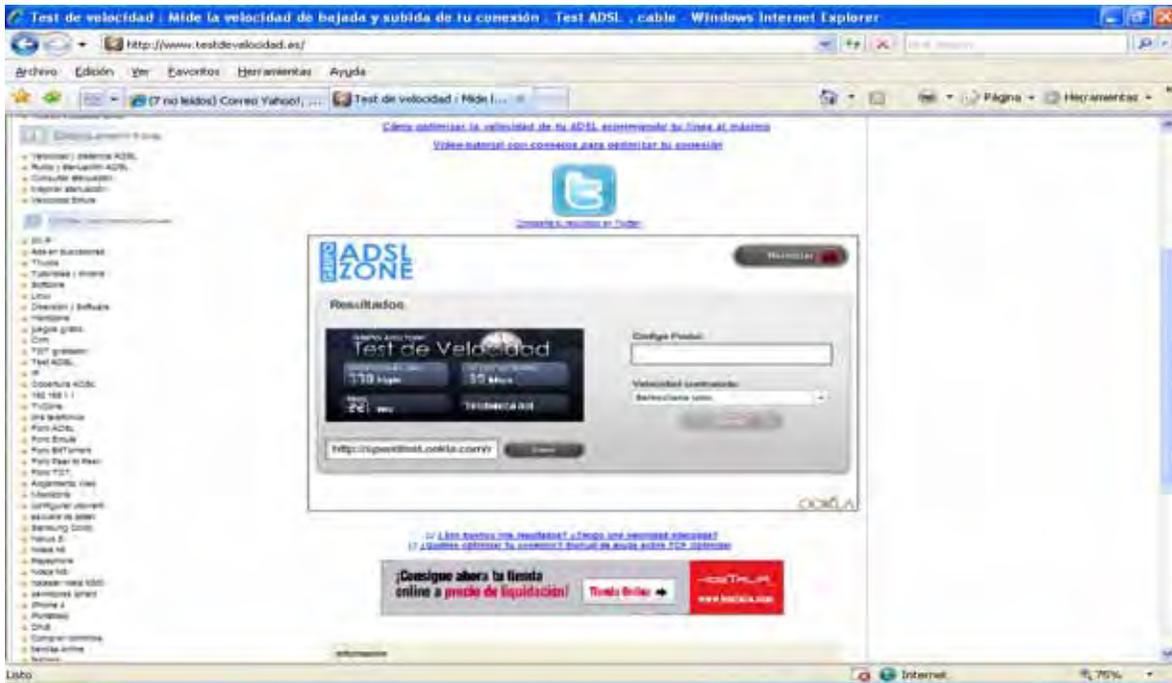
Maquina 6: Dr. Demetrio Amesquita Pérez – Integrante

Cabe precisar que si el servicio de bajada estándar del Ministerio Público es de 1 Mega estaría por **debajo** del rango de bajada mas no estaría adecuado el rango de subida, ya que también estaría por **debajo** de rango estándar.

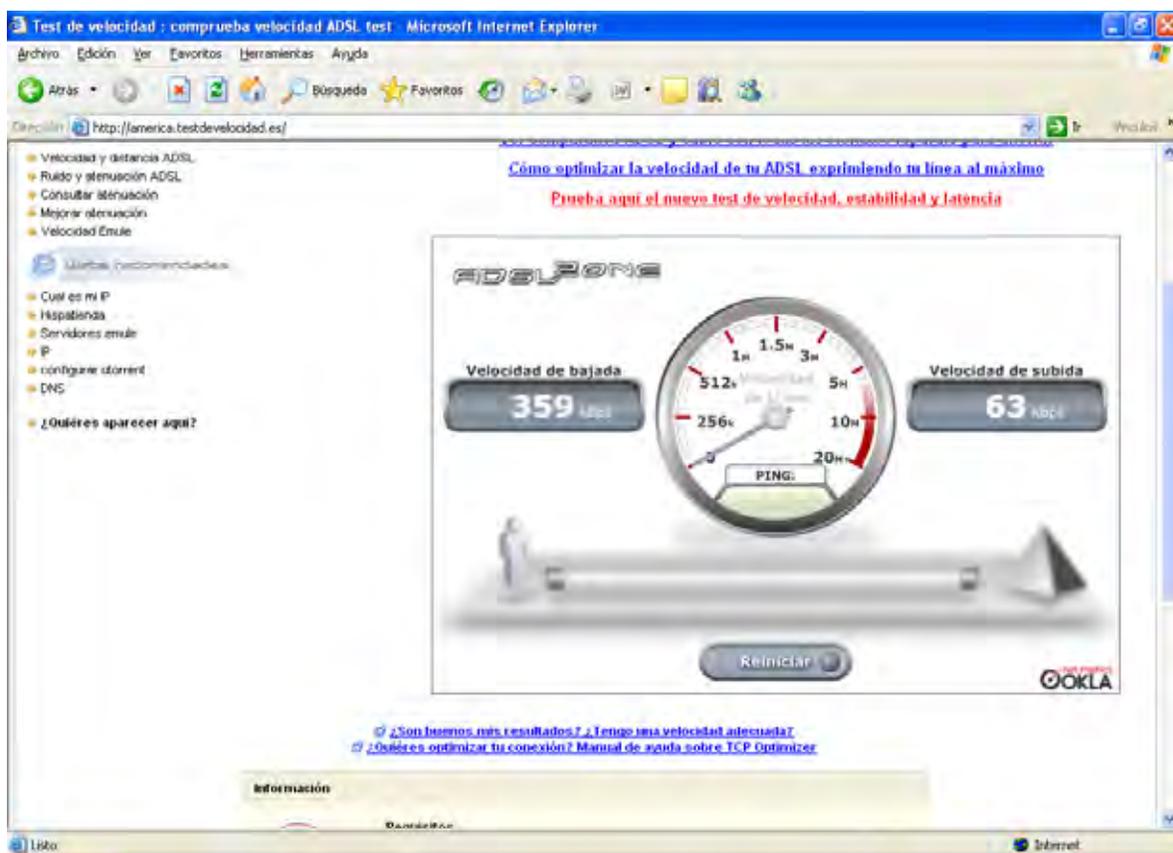
Equipo 2: Miryam Gonzales Zúñiga Rodriguez (Fiscal Adjunta Provincial)

Cabe precisar que si el servicio de bajada estándar del Ministerio Público es de 1 Mega estaría por **debajo** del rango de bajada mas no estaría adecuado el rango de subida, ya que estaría por debajo de rango estándar.

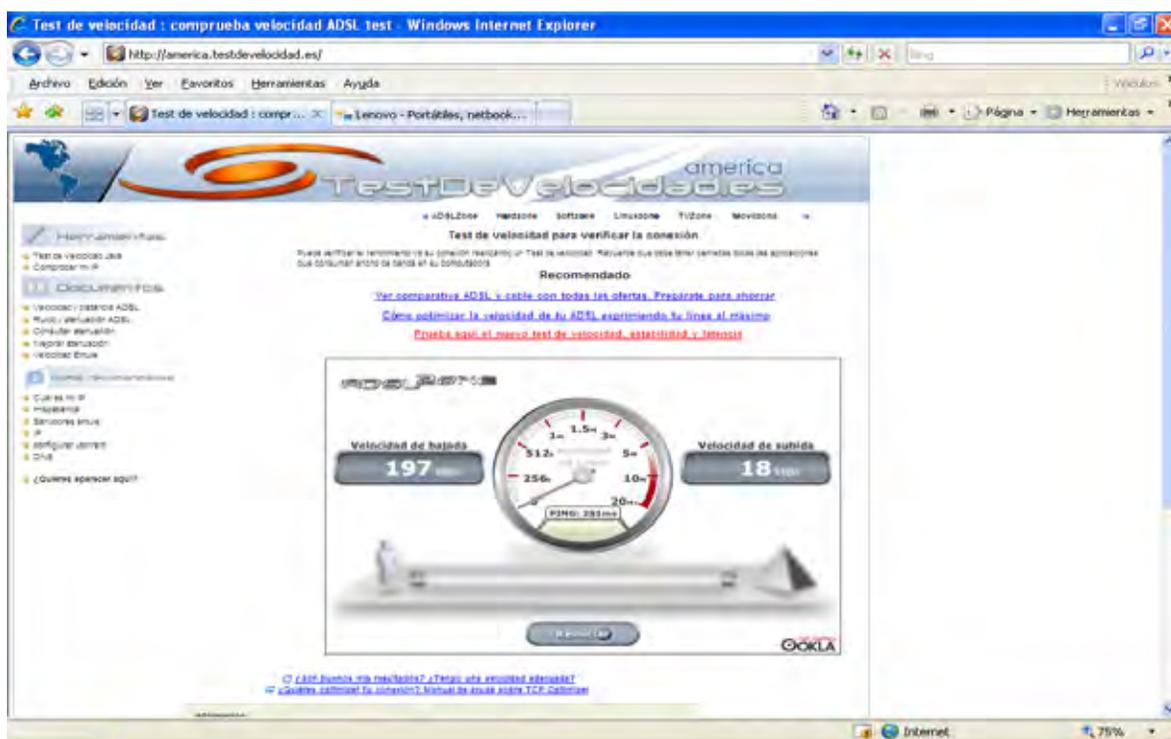
Maquina 1: Angela Cabezas

Cabe precisar que si el servicio de bajada estándar del Ministerio Público es de 1 Mega estaría por **debajo** del rango de bajada mas no estaría adecuado el rango de subida, ya que estaría por debajo de rango estándar.

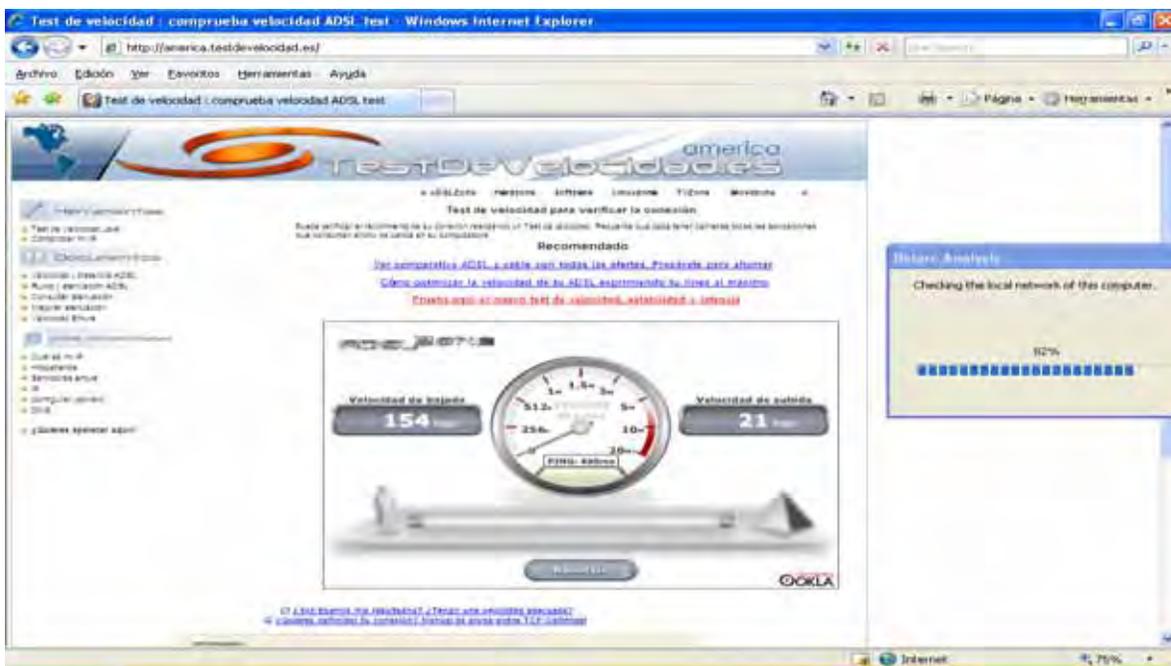
Maquina2: Carmen Parvina

Cabe precisar que si el servicio de bajada estándar del Ministerio Público es de 1 Mega estaría por **debajo** del rango de bajada mas no estaría adecuado el rango de subida, ya que estaría por debajo de rango estándar.

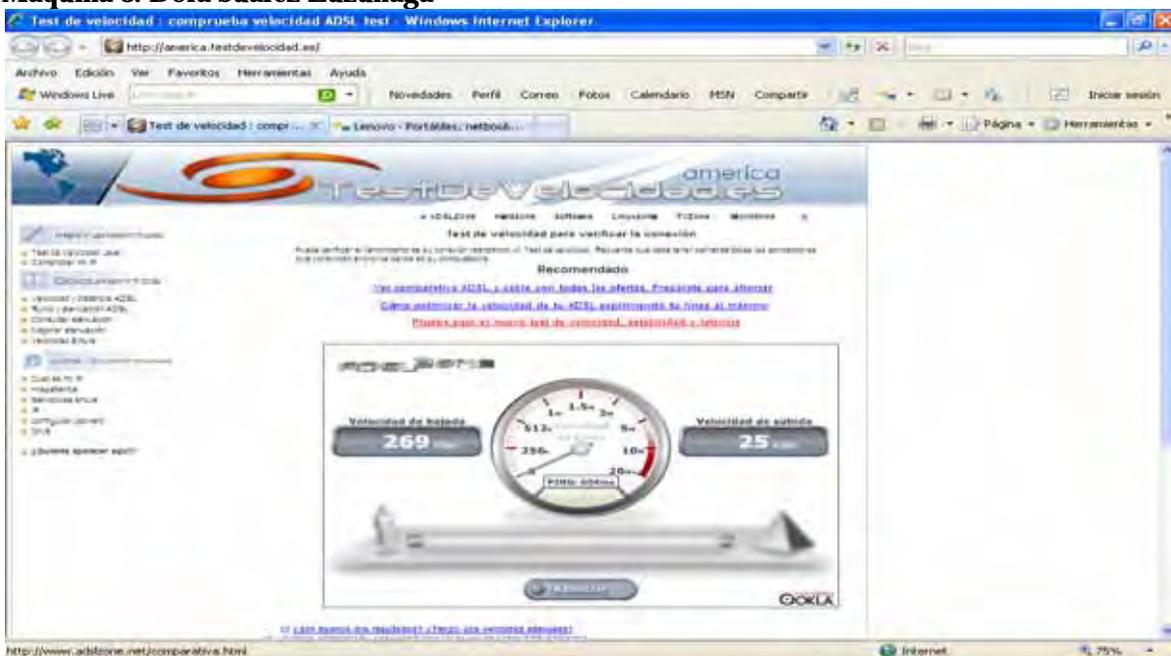
Maquina 3: Dora Suarez Zuzunaga

Cabe precisar que si el servicio de bajada estándar del Ministerio Público es de 1 Mega estaría por **debajo** del rango de bajada mas no estaría adecuado el rango de subida, ya que estaría por debajo de rango estándar.

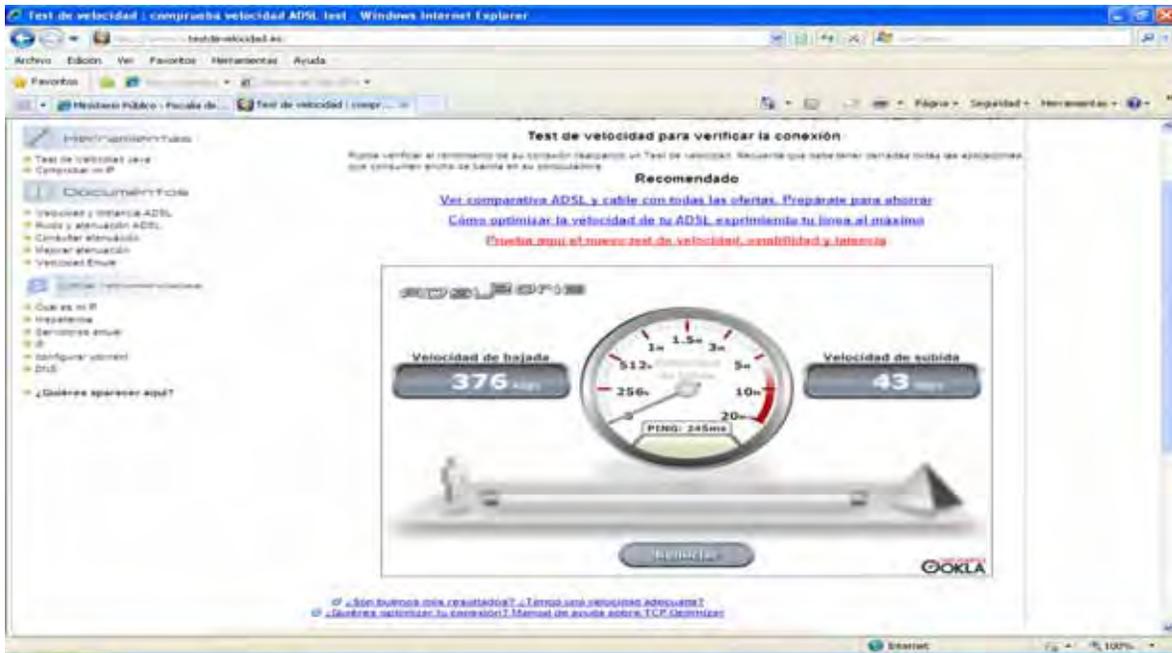
Maquina 4: Dr. Mario Dulanto Trujillo

Cabe precisar que si el servicio de bajada estándar del Ministerio Público es de 1 Mega estaría por **debajo** del rango de bajada mas no estaría adecuado el rango de subida, ya que estaría por debajo de rango estándar.

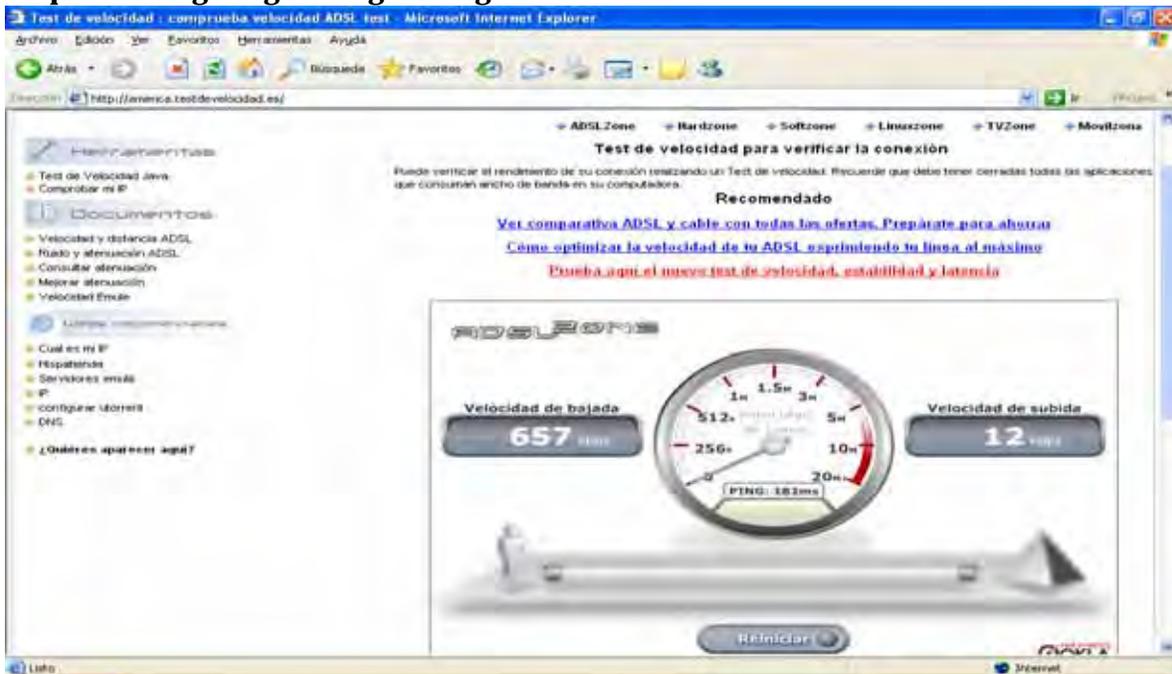
Maquina 5: Jorge Miguel Delgado Negrete

Cabe precisar que si el servicio de bajada estándar del Ministerio Público es de 1 Mega estaría por **debajo** del rango de bajada mas no estaría adecuado el rango de subida, ya que estaría por debajo de rango estándar.

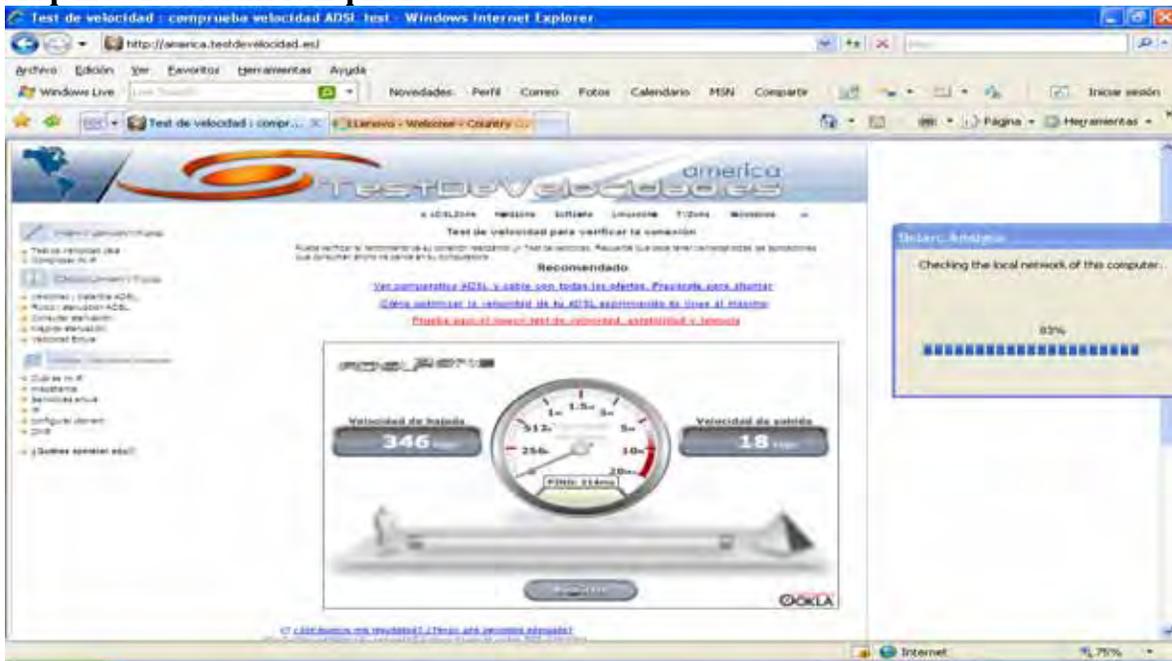
Maquina6: Rosa Garrido Espinoza

Cabe precisar que si el servicio de bajada estándar del Ministerio Público es de 1 Mega estaría por **debajo** del rango de bajada mas no estaría adecuado el rango de subida, ya que estaría por debajo de rango estándar.

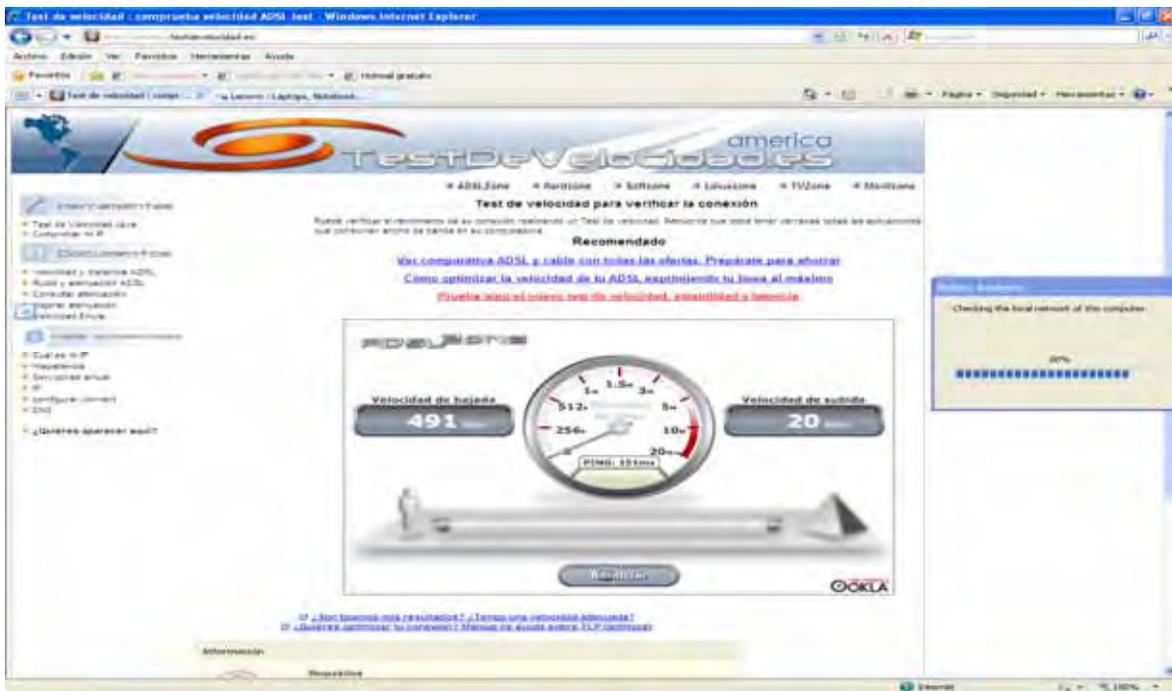
Maquina 7: Dr. Alberto Rossel Alvarado

Cabe precisar que si el servicio de bajada estándar del Ministerio Público es de 1 Mega estaría por **debajo** del rango de bajada mas no estaría adecuado el rango de subida, ya que estaría por debajo de rango estándar.

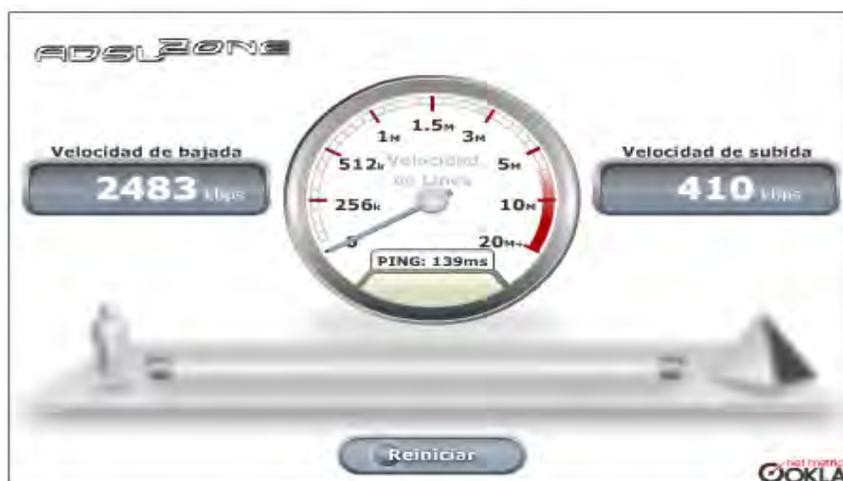
Equipo 1: Juan Carlos Villena Campana

Cabe precisar que si bien el servicio de bajada que brinda el Ministerio Público es de 1 Mega se contaría por **encima** del rango estándar, como se muestra a continuación se ha testeado en los diferentes equipos de la FSCI. Por lo cual se pudo apreciar una adecuada respuesta al momento en que se realizó el test de velocidad, cabe precisar que el cambio de local, implicara que el servicio de la comunicación (internet, intranet), sea más eficiente debido al ordenamiento y estandarización de la misma.

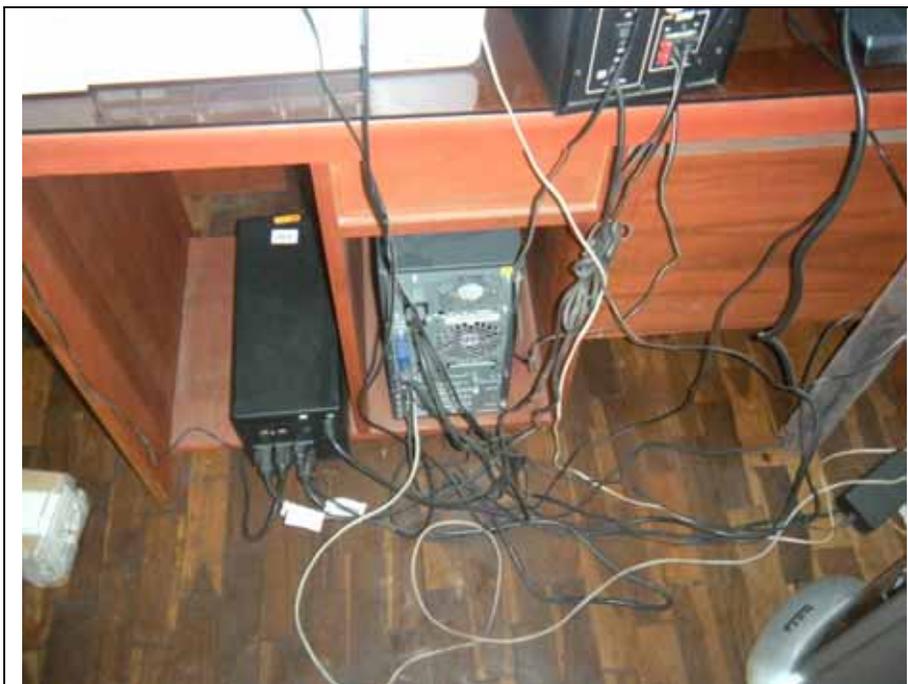
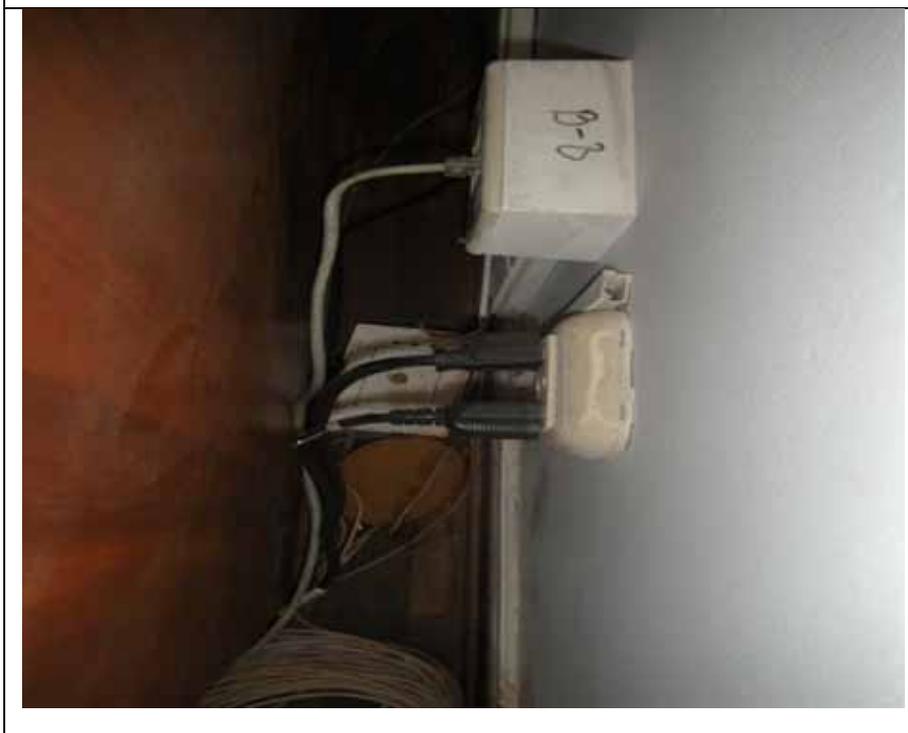
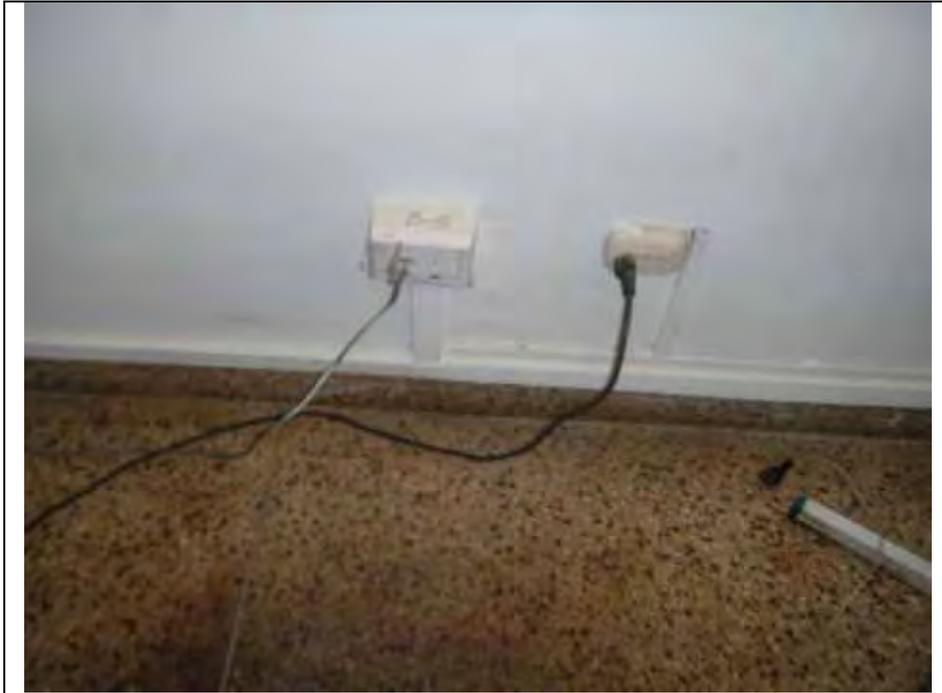
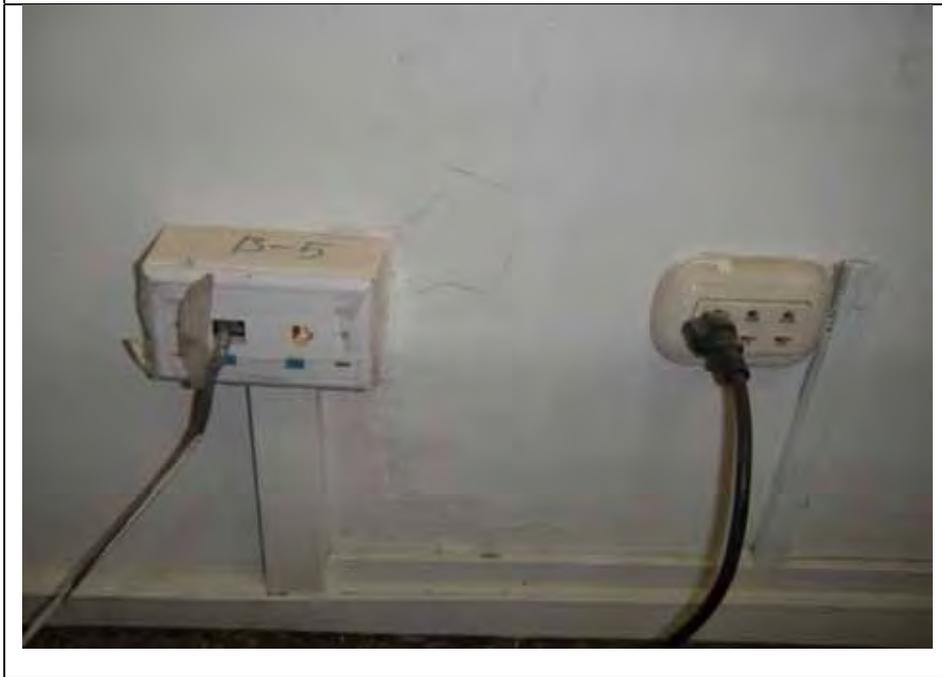
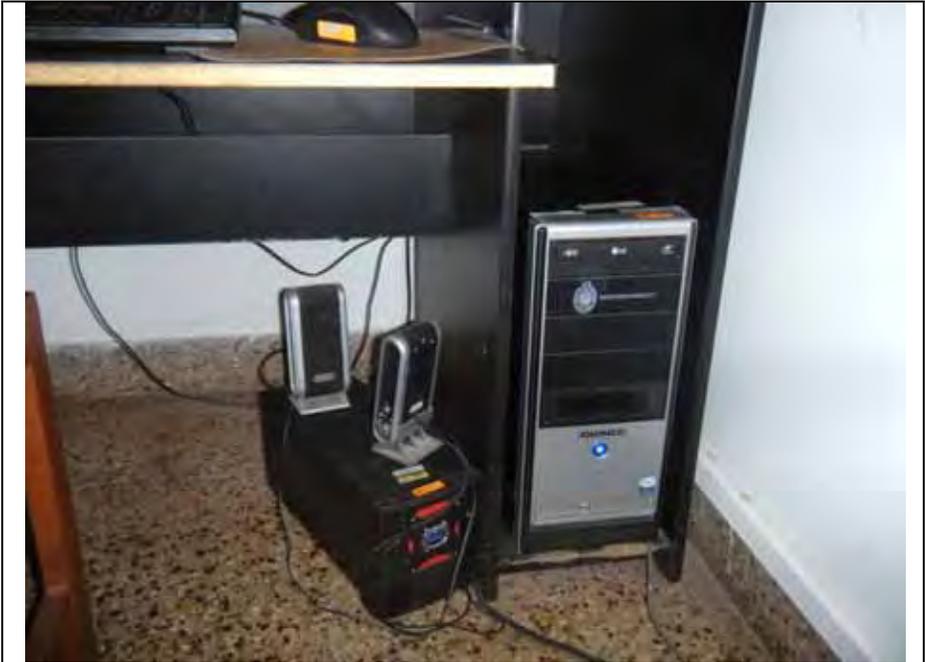
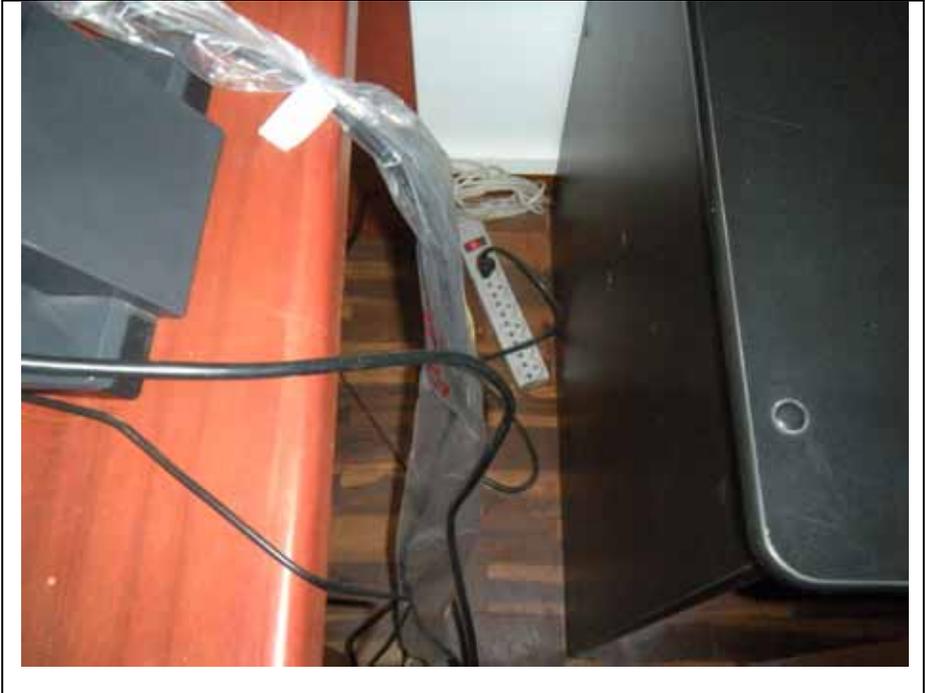
ANEXO 3
LOCAL: CALLE HORTENCIA

- Las tomas eléctricas no cuentan con línea a tierra, algunos tomacorrientes se encuentran deteriorados o son utilizados para alimentar otros tomacorrientes, provocando calentamiento en los circuitos y acometida del tablero general.

- Si bien en la ODCI ICA Local Calle Hortencia, cuenta con un cableado estructurado que cumple con las características mínimas, se requeriría implementar un nuevo sistema de cableado estructurado respetando las categorías internacionales del cableado en las oficinas, se ha observado la falta de mantenimiento de los mismos, ya que muchos de ellos se encuentran deteriorados.

- Si bien en la ODCI ICA, Local Calle Hortencia, solo se pudo apreciar la existencia de un extinguidor sin fecha de caducidad, y este no cuenta con un sistema contra incendios.
- Todas estas deficiencias encontradas en el Local Calle Hortencia, han sido implementadas y superadas por la ODCI ICA, en el Local Av. Los Maestros, el mismo que cuenta con un sistema contra incendios correctamente implementado por pisos y centralizado en el sótano, adicional a ello cuenta con extintores en los diferentes pisos, así como un sistema de mangueras contra incendios distribuidos en los diferentes niveles.

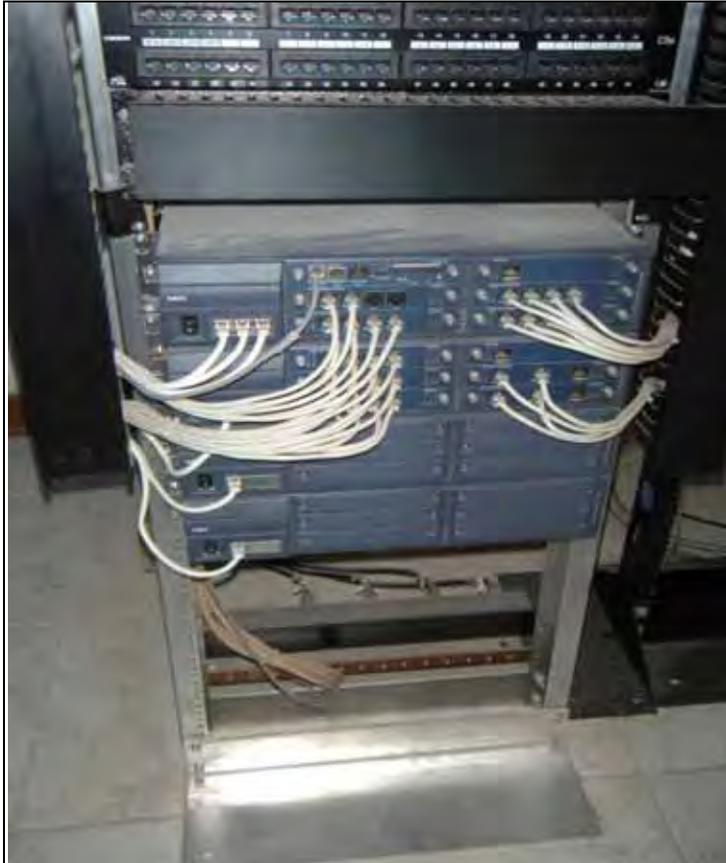
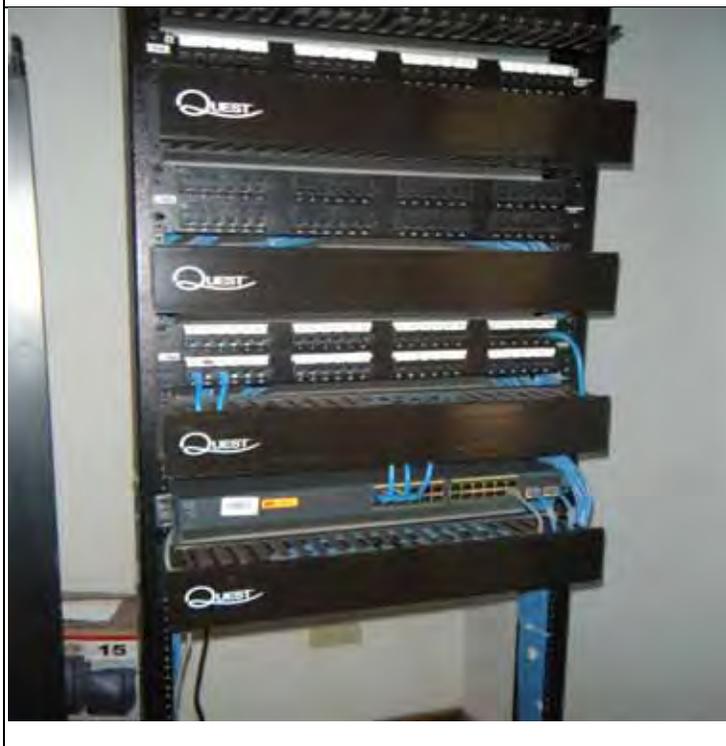
**RACK DE COMUNICACIONES
PISO 1**

- Todas estas deficiencias encontradas en el Local Calle Hortencia, han sido implementadas y superadas por la ODCI ICA, en el Local Av. Los Maestros, el mismo cuenta con un cableado estructurado CAT6 independizado por piso, contando en cada piso con una estructura de comunicaciones, donde se encuentra administrado cada punto.

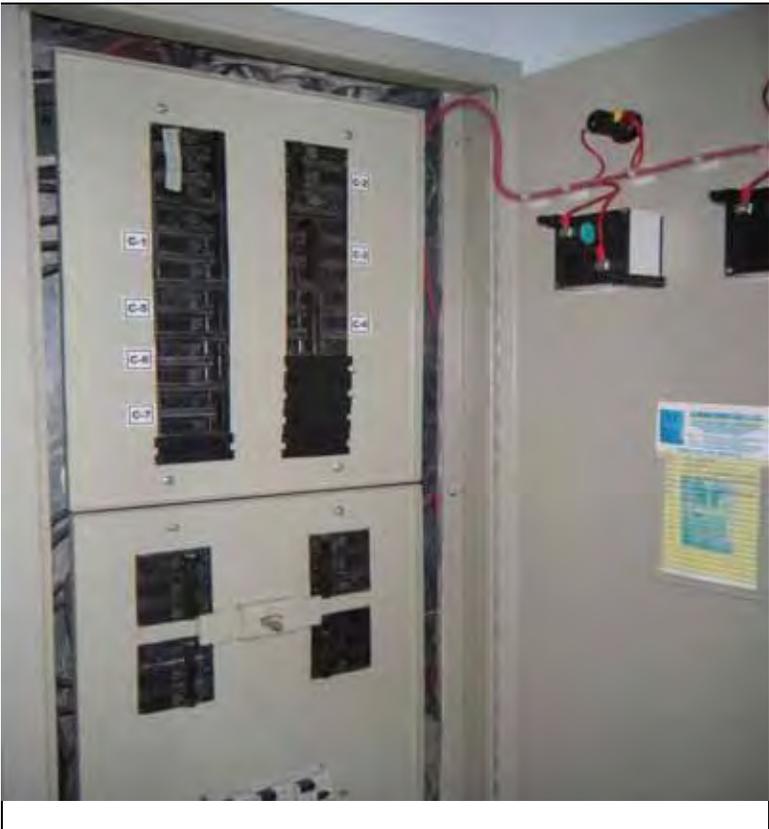
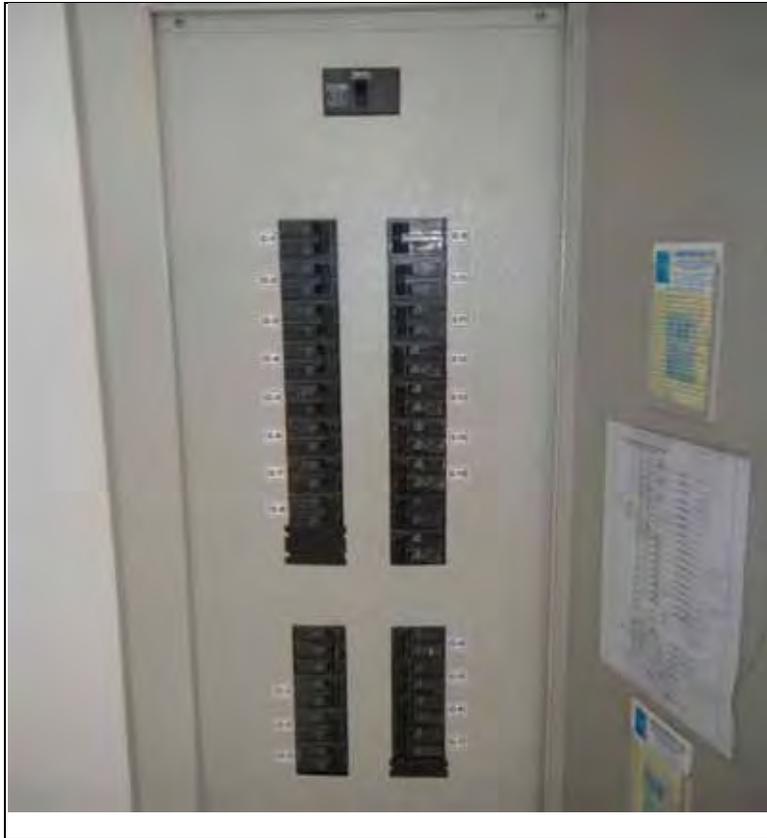
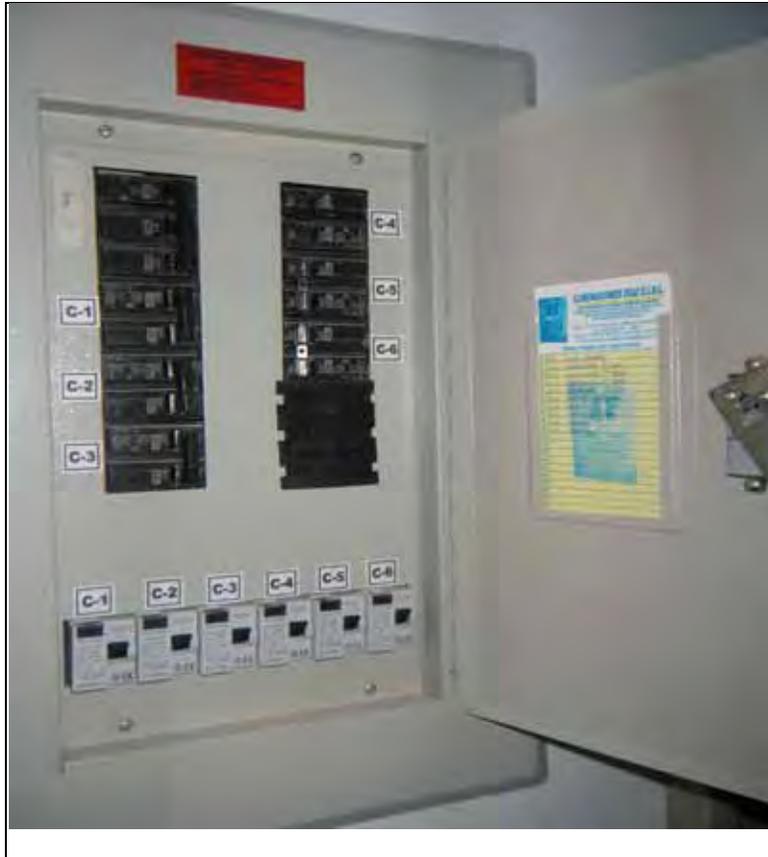
CAJAS ELECTRICAS POR PISO

- Todas estas deficiencias encontradas en el Local Calle Hortencia, han sido implementadas y superadas por la ODCI ICA en el Local Av. Los Maestros, el mismo que cuenta con tableros de energía distribuidos por piso, y uno general ubicado en el sótano, así como la implementación de estabilizadores y generador de energía central, se pudo apreciar que este cuenta con puntos eléctricos correctamente diferenciados, tanto para la energía comercial como para la de cómputo, respetando todos los niveles de estándar adecuados.

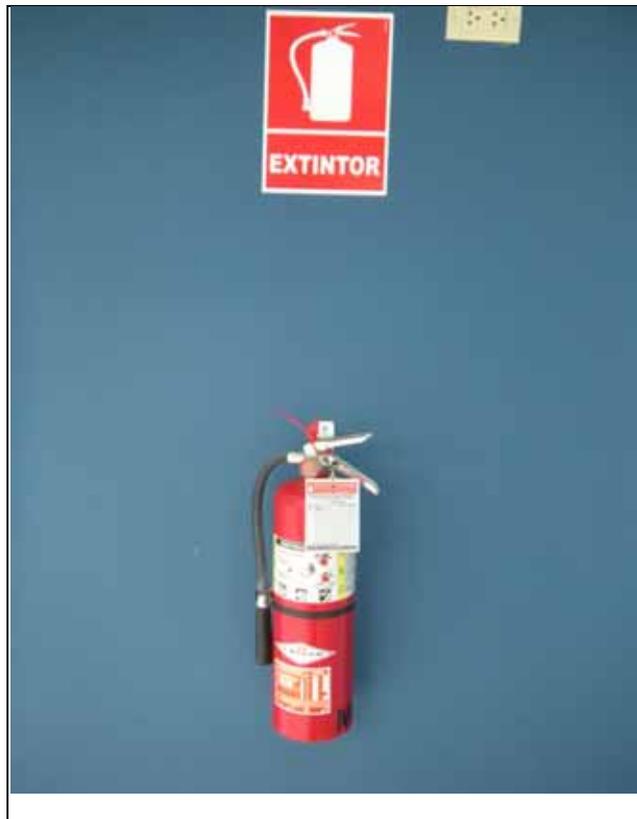
EXTINTORES UBICADOS EN LOS DIFERENTES PISOS
