2. TITLE AND SUBTITLE
 Estudios de recuperacion en los suelos de textura ligera y mediana del Proyecto Atlantico-3, Colombia

**ESTUDIOS DE RECUPERACION EN LOS
SUELOS DE TEXTURA LIGERA Y MEDIANA
DEL PROYECTO ATLANTICO-3, COLOMBIA**

**DEPARTAMENTO DE INGENIERIA AGRICOLA Y RIEGO
UTAH STATE UNIVERSITY**

ENERO, 1971

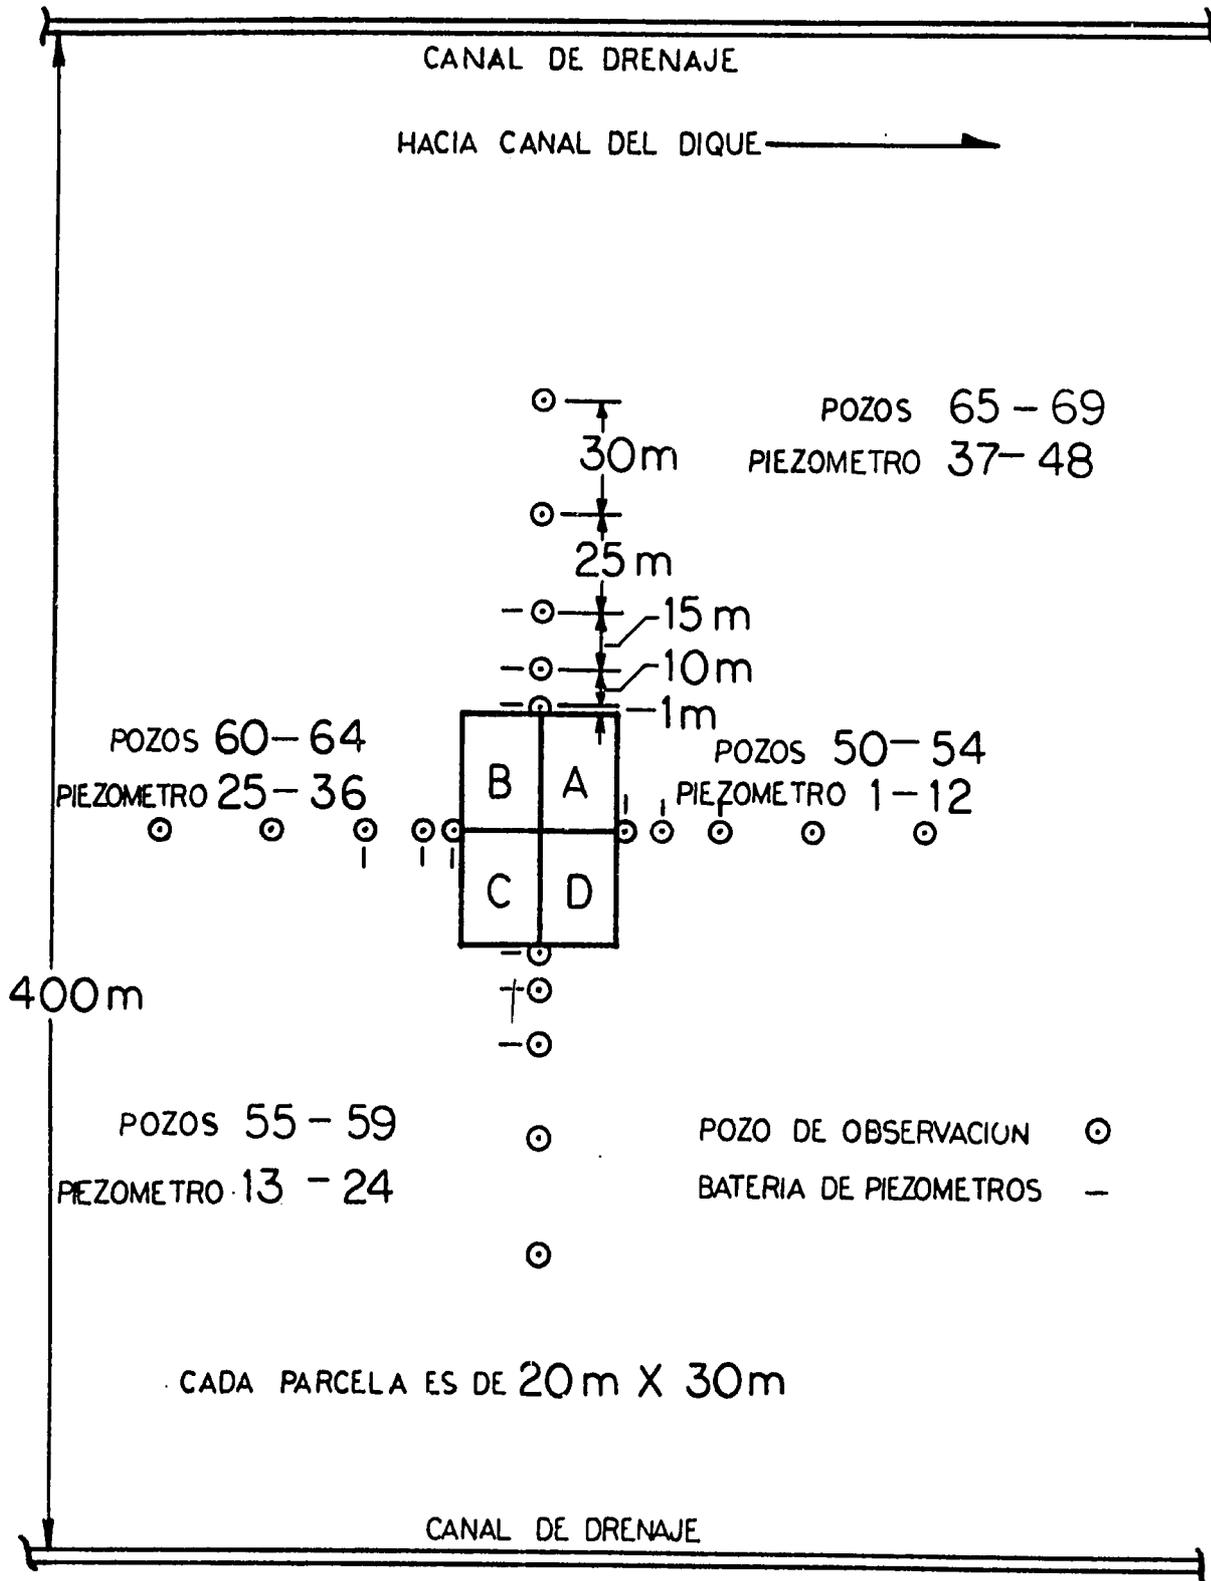
Fig. 5 Disposición de las Parcelas de Lavado.

Filas de pozos de observación y baterías de piezómetros fueron instaladas en las cuatro direcciones de las parcelas experimentales. La disposición y espaciamiento de los pozos y piezómetros se muestran en la figura No. 5. También se indica la ubicación relativa de las parcelas con respecto a los drenes abiertos ya existentes de dos metros de profundidad. Todos los pozos de observación fueron instalados a una profundidad de 2.75 mts. debajo de la superficie del terreno. Cada batería de piezómetros contenía tubos que alcan-

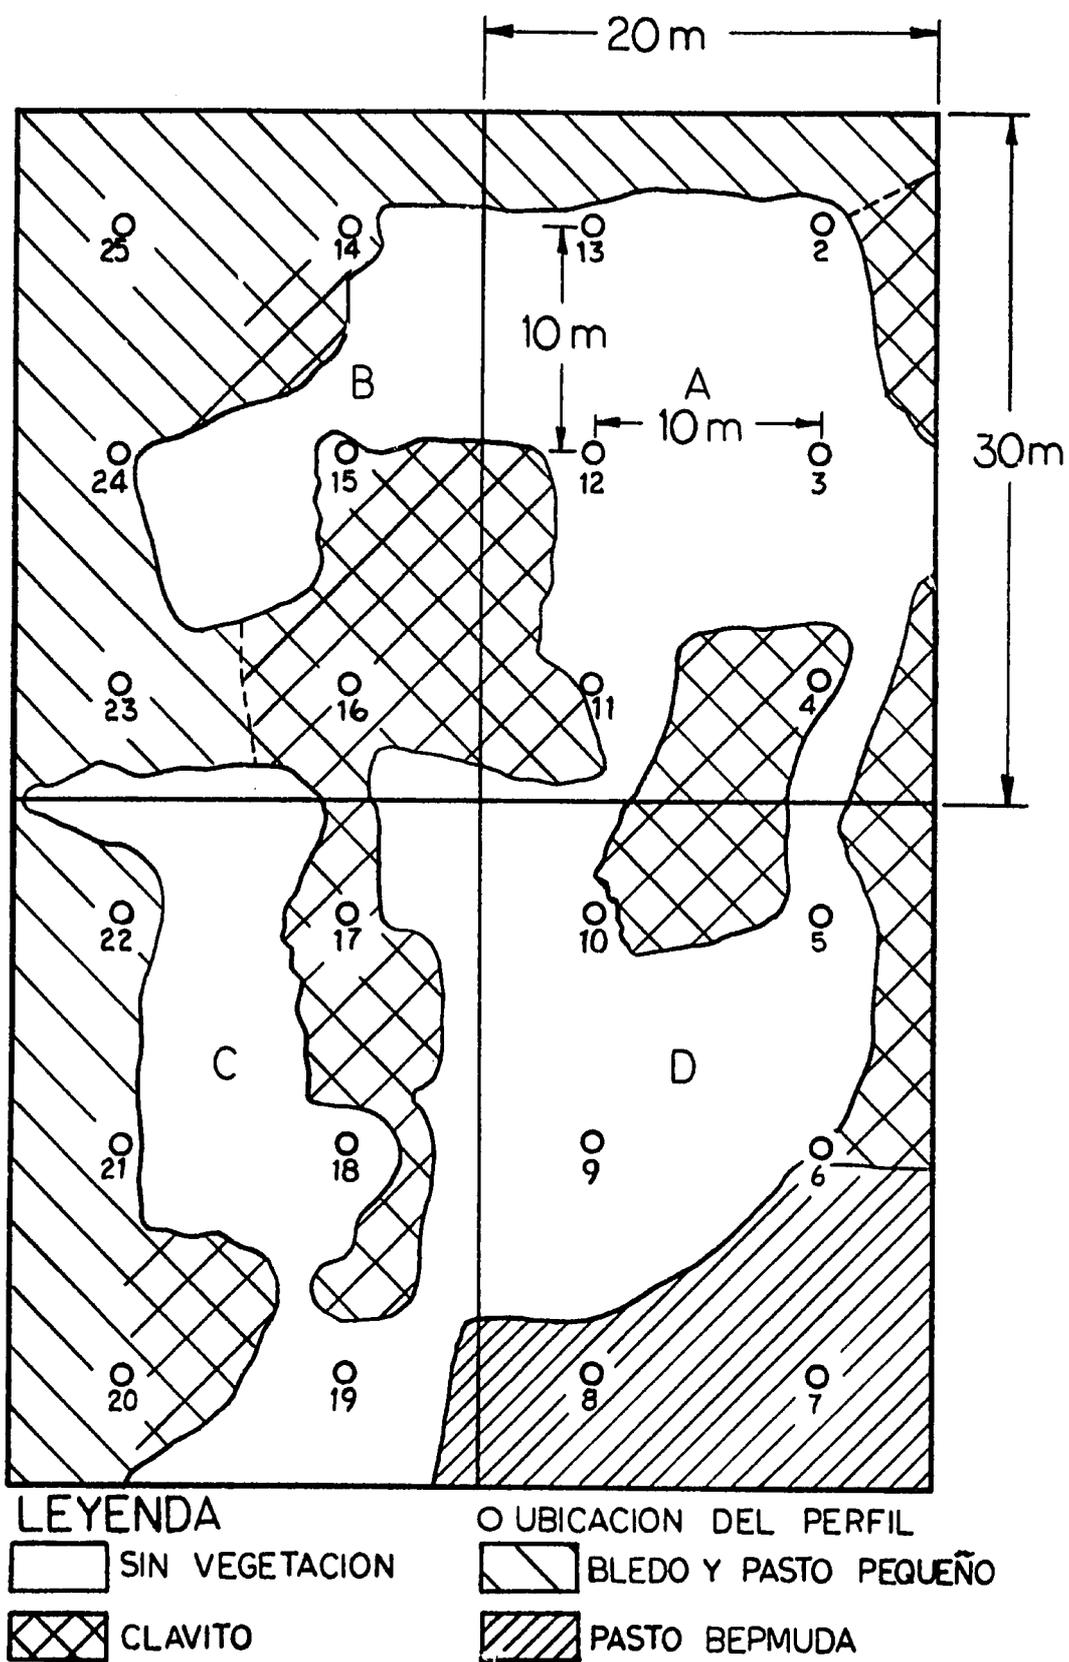
Fig. 7 Mapa de la Vegetación de las Parcelas Experimentales Antes del Lavado.

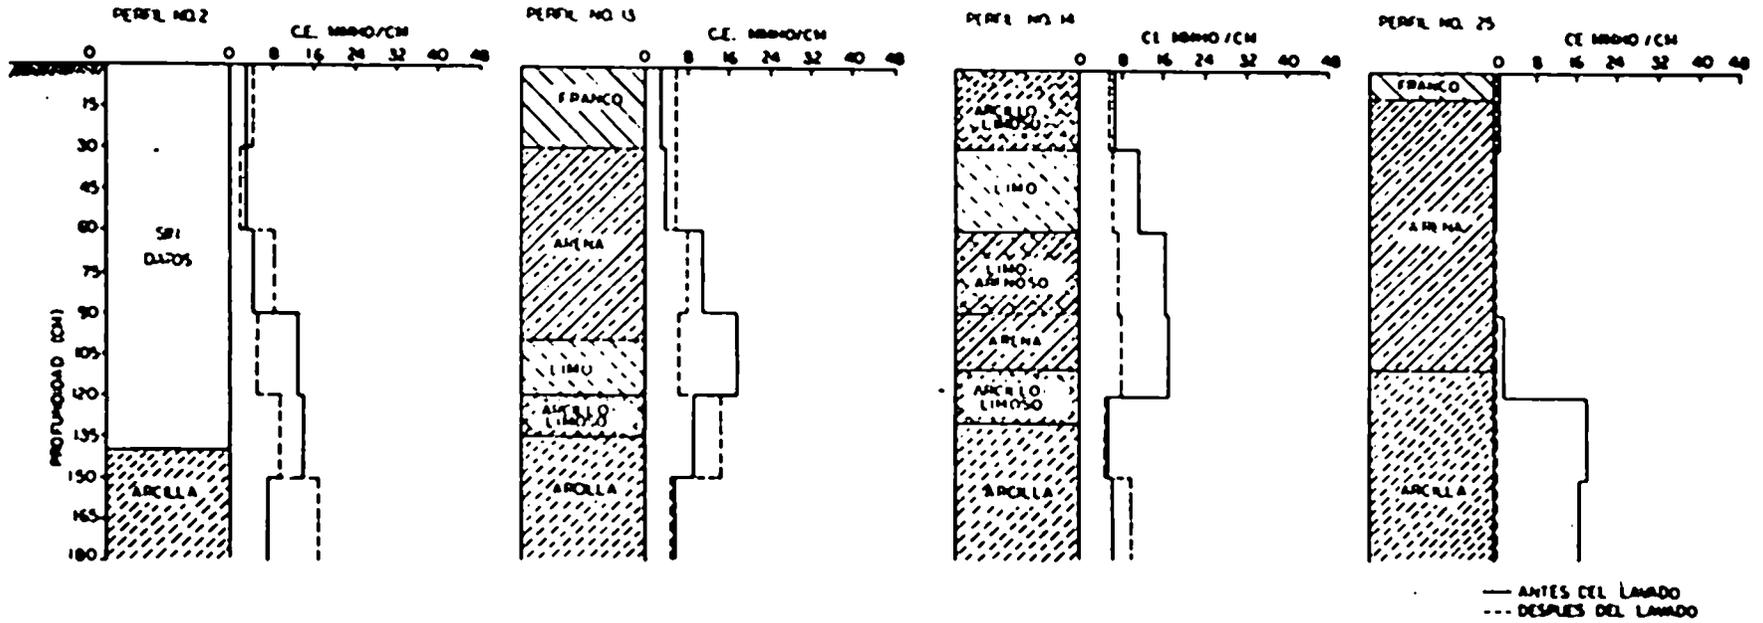
FIG. 9. PERFILES DE TEXTURA Y SALINIDAD DEL SUELO PARCELAS LAVADAS

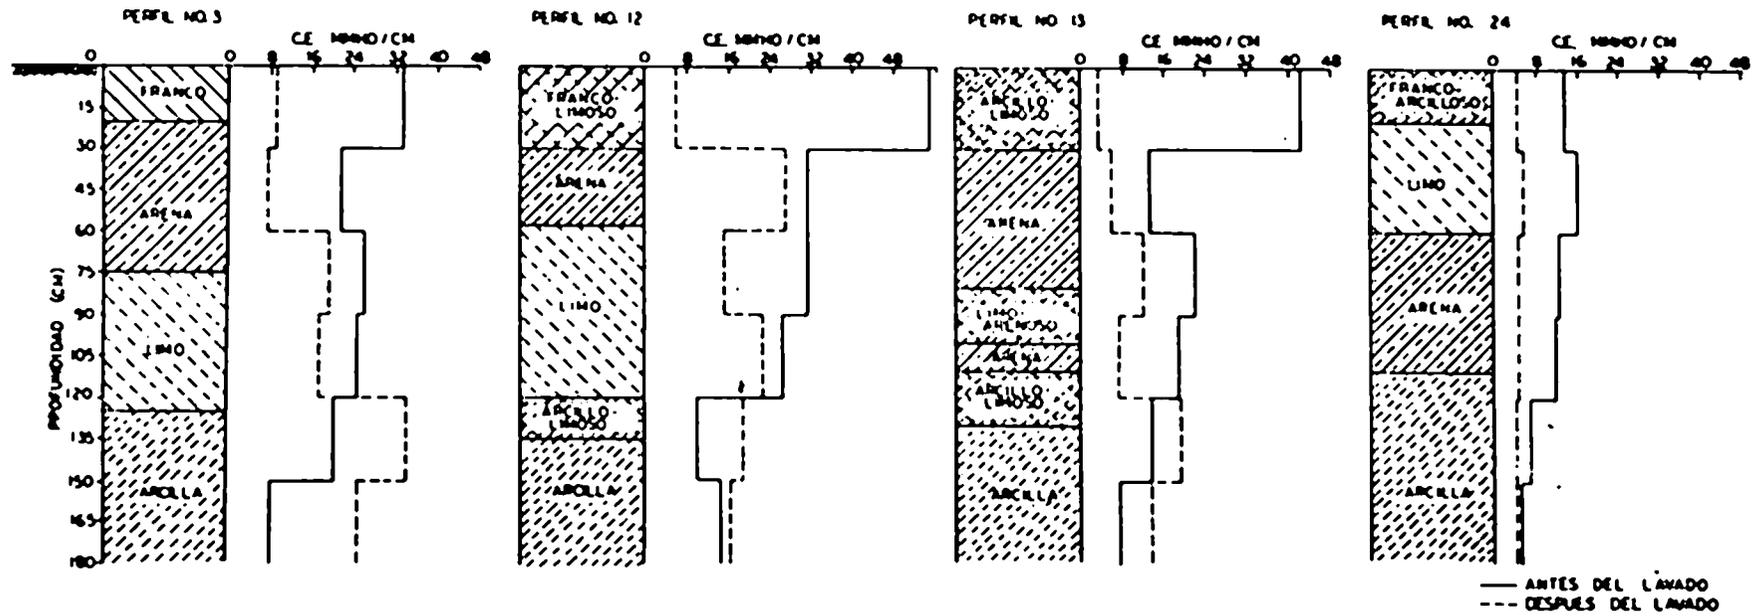
FIG. 10. PERFILES DE TEXTURA Y SALINIDAD DEL SUELO EN PARCELAS LAVADAS

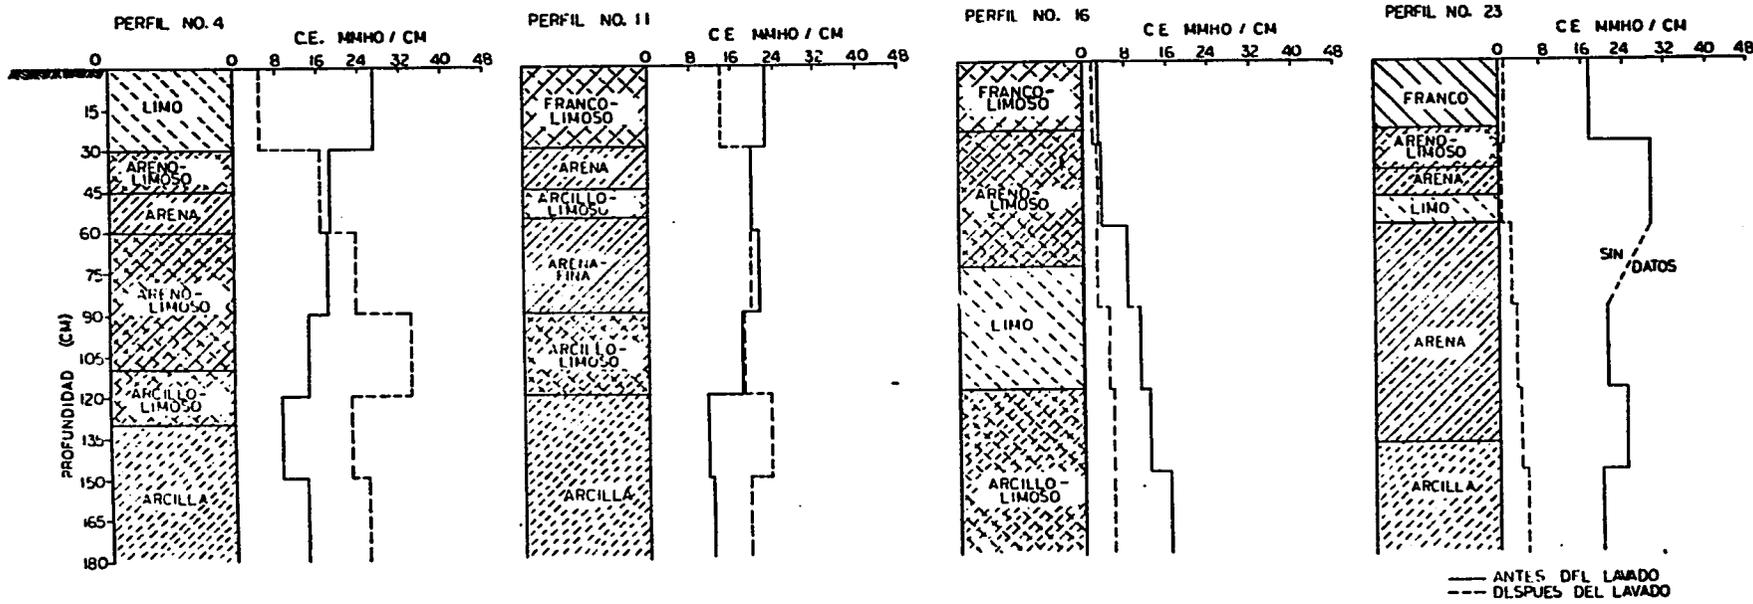
FIG. 11. PERFILES DE TEXTURA Y SALINIDAD DEL SUELO EN PARCELAS NO LAVADAS

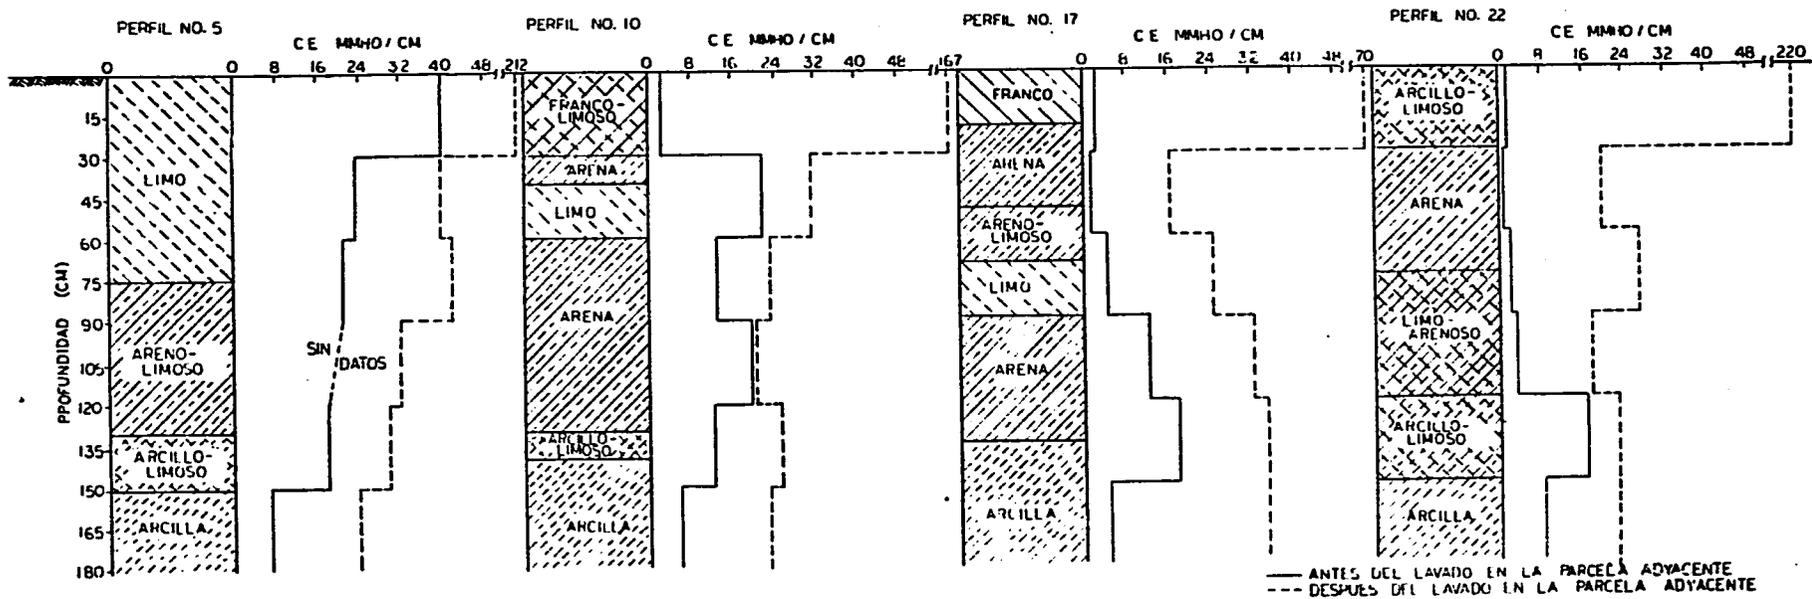
FIG. 12. PERFILES DE TEXTURA Y SALINIDAD DEL SUELO EN PARCELAS NO LAVADAS

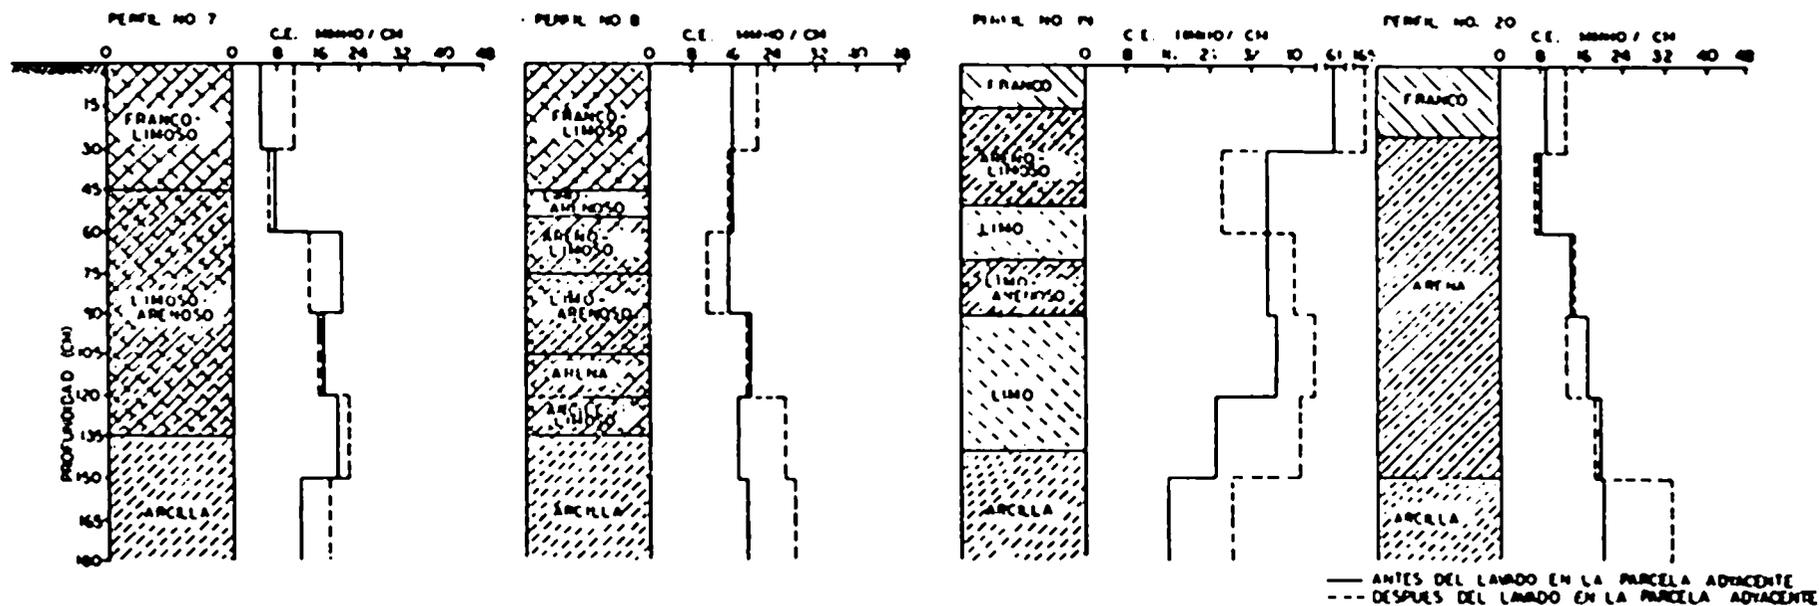
FIG. 13. PERFILES DE TEXTURA Y SALINIDAD DEL SUELO EN PARCELAS NO LAVADAS

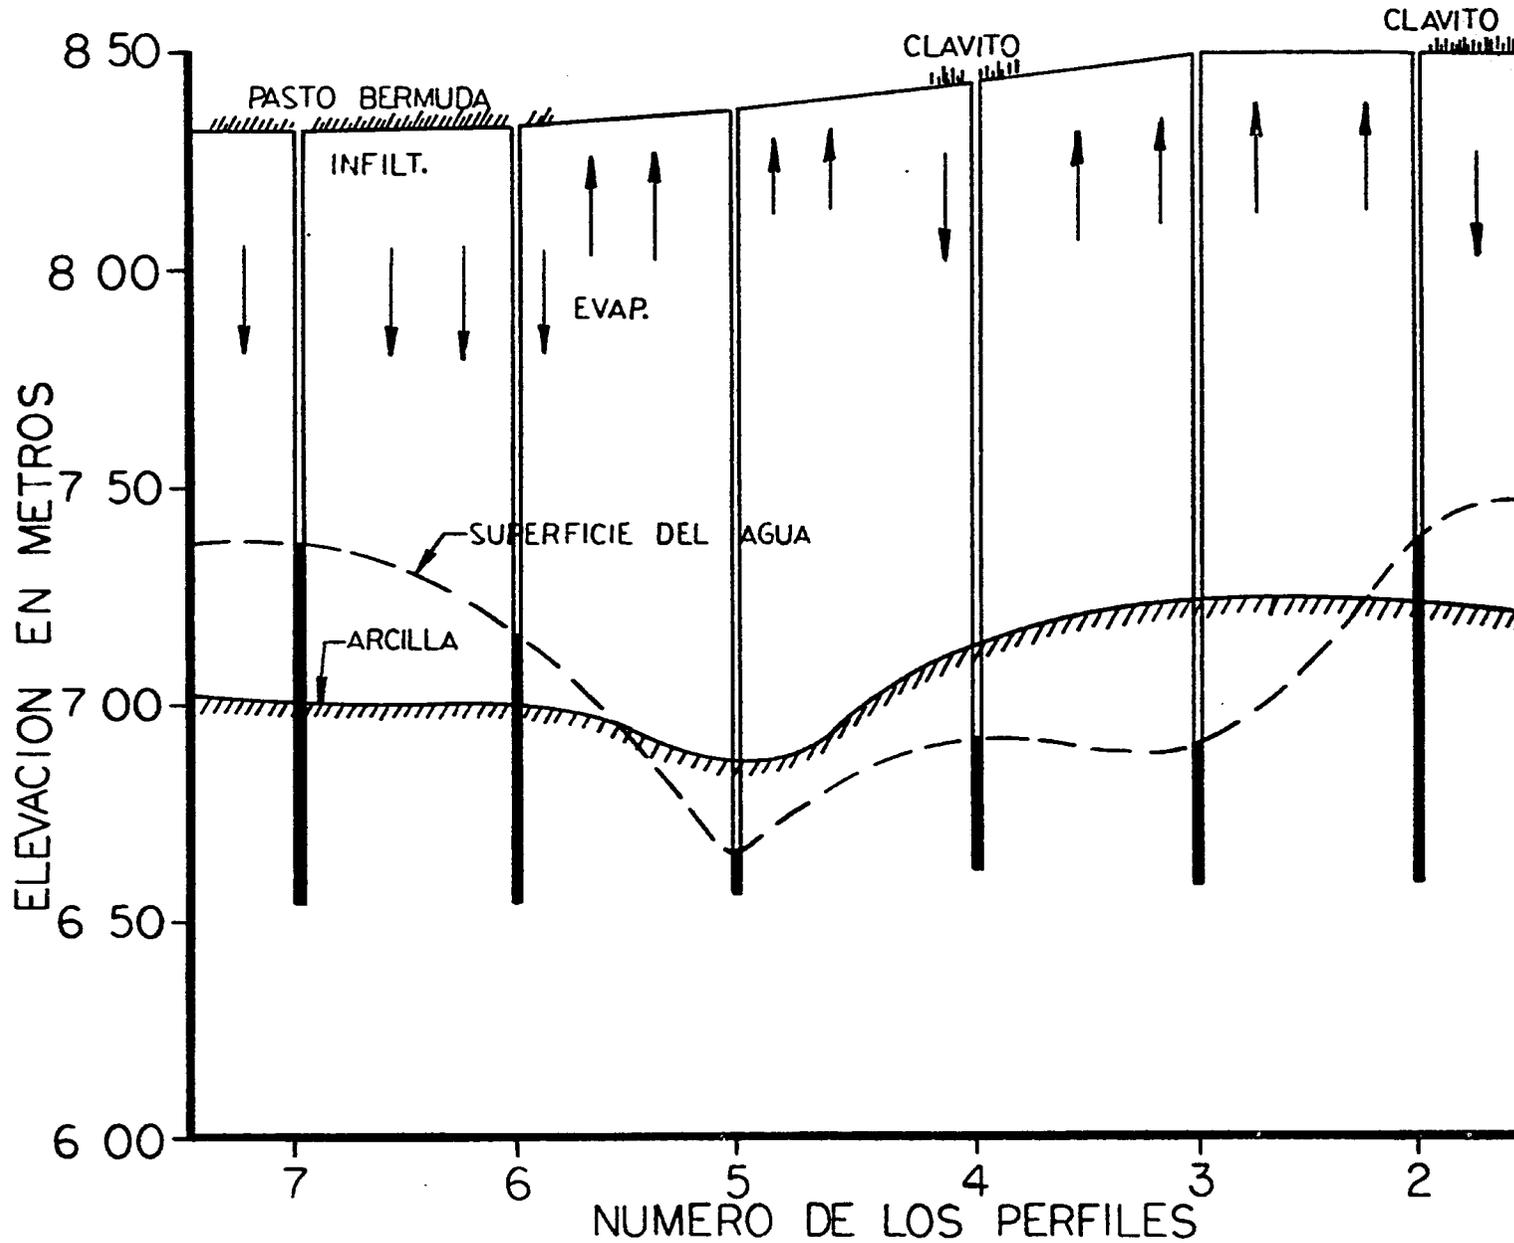
Fig. 14 Sección a Través de las Parcelas Experimentales Ilustrando el Fenómeno Que Contribuye a Salinización en Manchas.

te evaporación y depósito de sales sobre o cerca de la superficie sirve para continuar el proceso de salinización. Por supuesto, hay también algún flujo ascendente en las zonas con vegetación durante el período no lluvioso. Sin embargo, el efecto neto parece ser como se describió. Este proceso está ilustrado en la figura No. 14, que corresponde a una sección transversal del área de la parcela incluyendo ambas zonas : desnudas y con vegetación. El lugar de la parte superior de la capa de arcilla está indicado así como también la elevación relativa de la tabla de agua, dada por el nivel del agua en los varios agujeros de muestreo tomados al día siguiente de que el muestreo fue completado. La dirección de la gradiente del agua del suelo es muy clara. Durante el proceso de muestreo del suelo se observó que esencialmente todas las áreas desnudas parecieron estar secas en la parte superior del perfil aún cuando hubiera llovido tres días antes. Las áreas con vegetación estuvieron relativamente húmedas desde la superficie hasta la zona por encima de la arcilla.

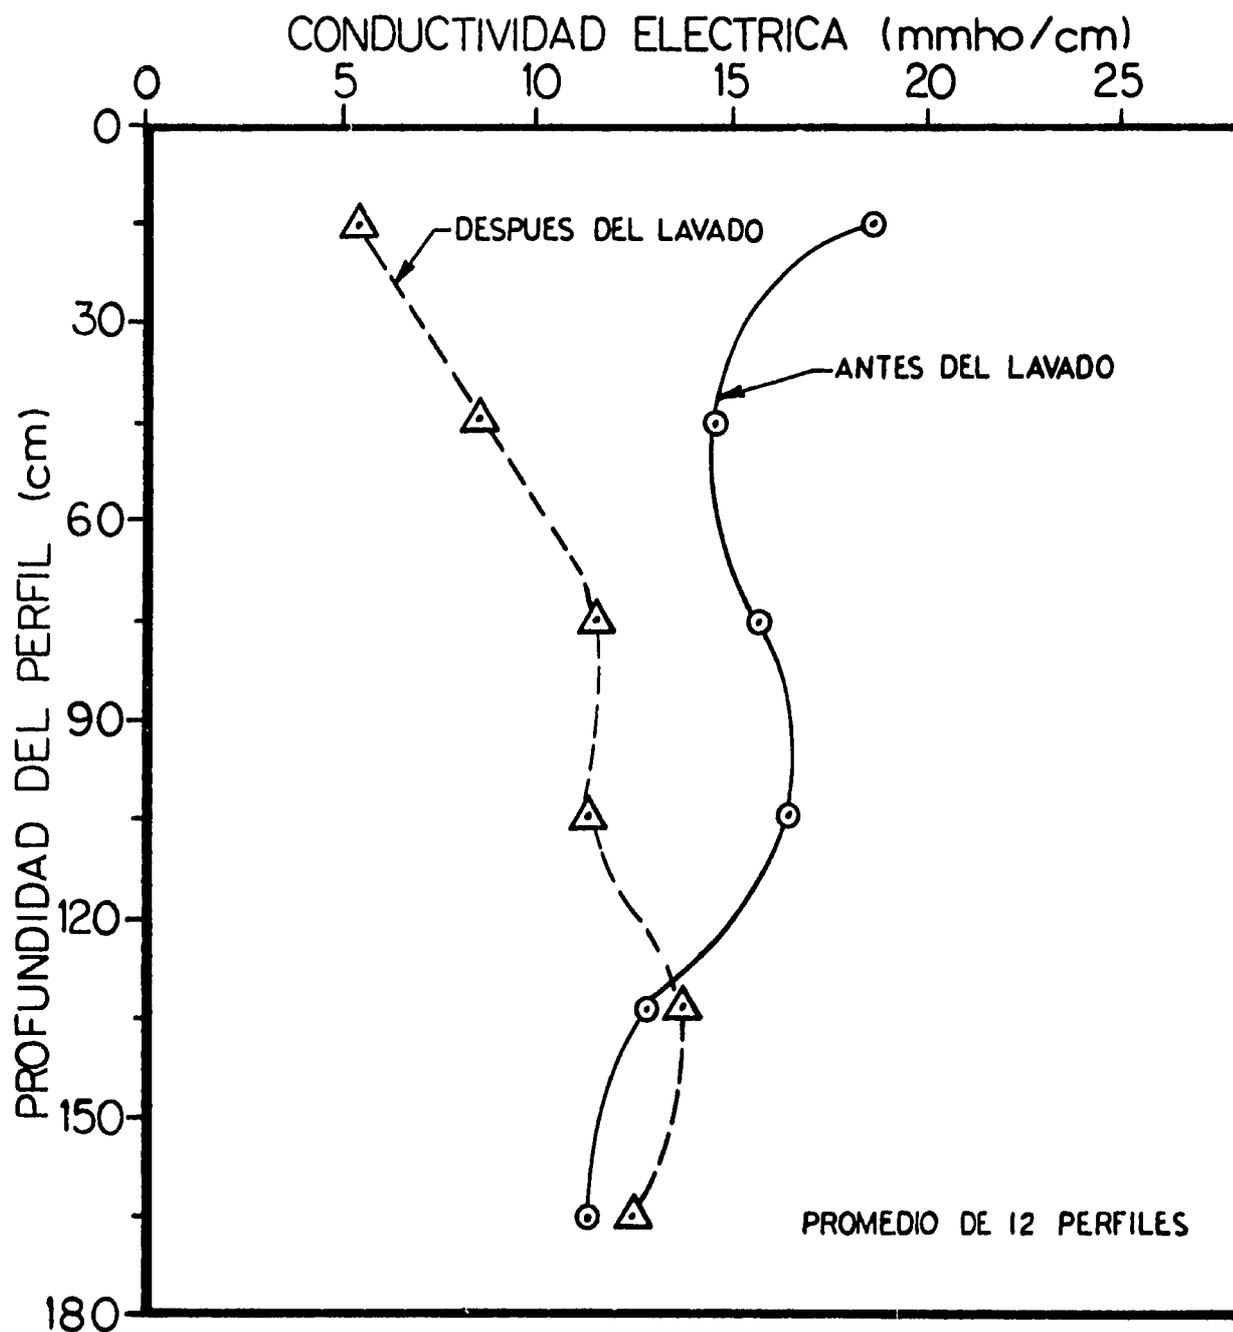
Fig. 15 Perfil Promedio de Salinidad del Suelo en las Parcelas de Lavado, Antes y Después de la Operación de Lavado.

La figura No. 15 no presenta un cuadro totalmente exacto de los resultados del experimento de lavado, primordialmente porque los perfiles de salinidad fueron muy variables de un punto a otro. Para tener una mejor visión acerca de la efectividad del lavado, los datos fueron reagrupados en dos categorías: (a) Perfiles con conductividad eléctrica inicial del extracto de saturación con menos de 16 millimhos en los 30 cms. superficiales. (b) Perfiles con conductivi-

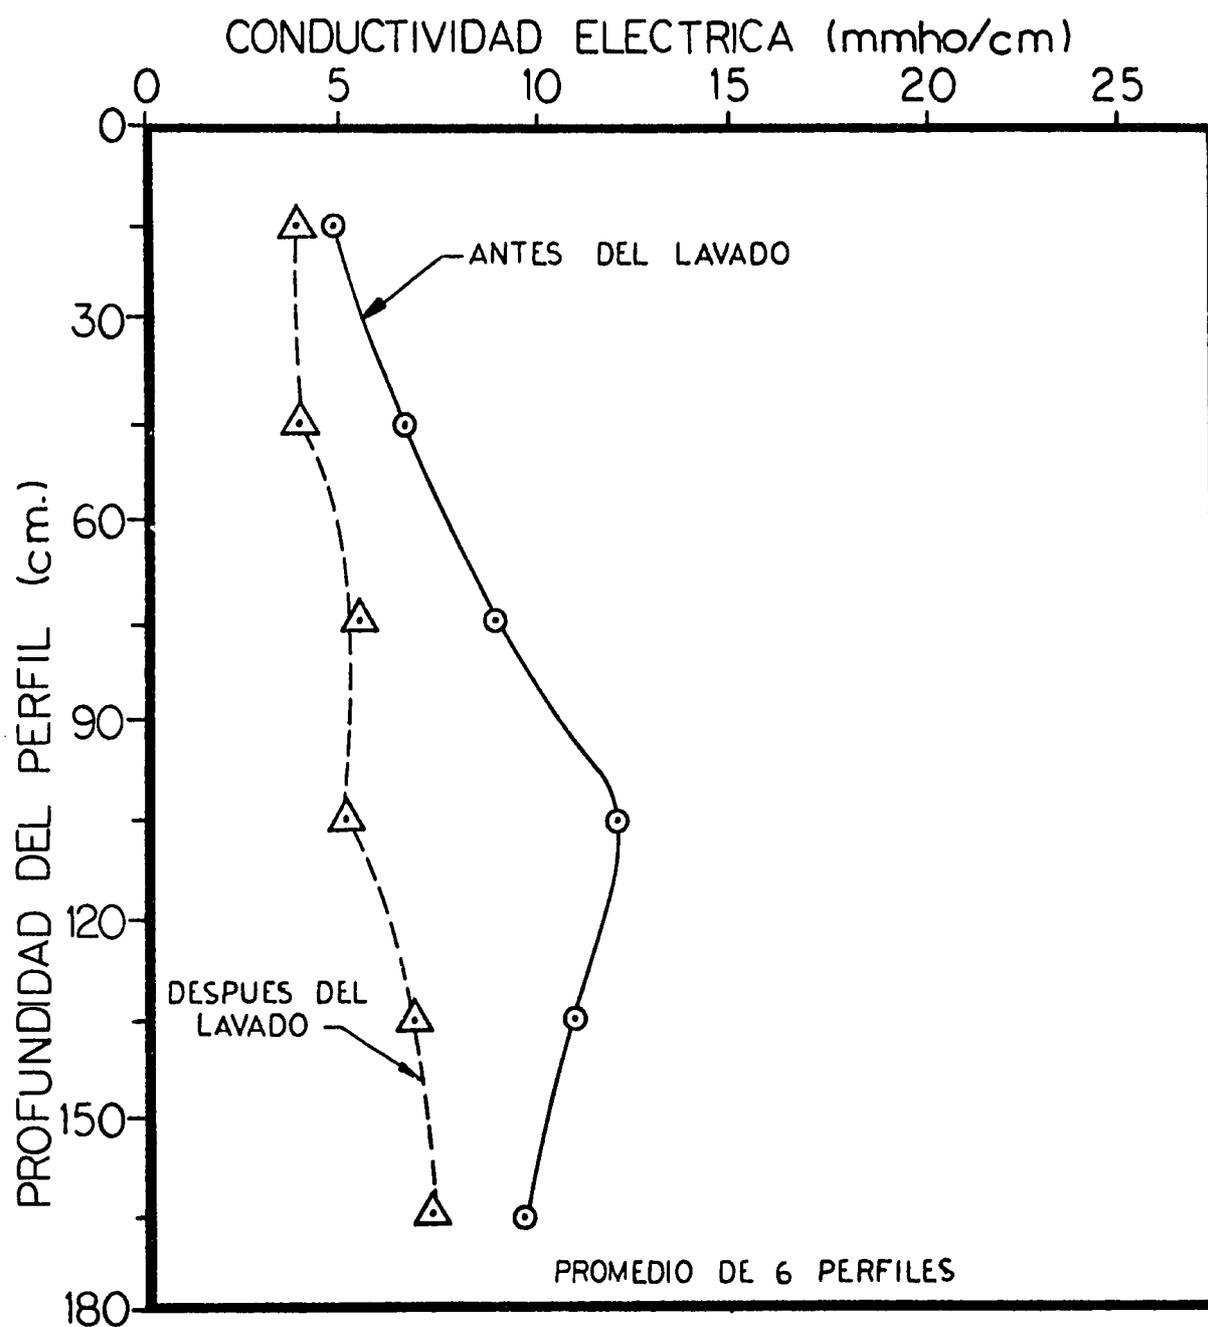
Fig. 17 Perfil Promedio de Salinidad del Suelo en Parcelas de Lavado, para Perfiles con C.E. Inicial \leq 16 (mmho/cm) en los 30 cm. Superficiales del suelo.

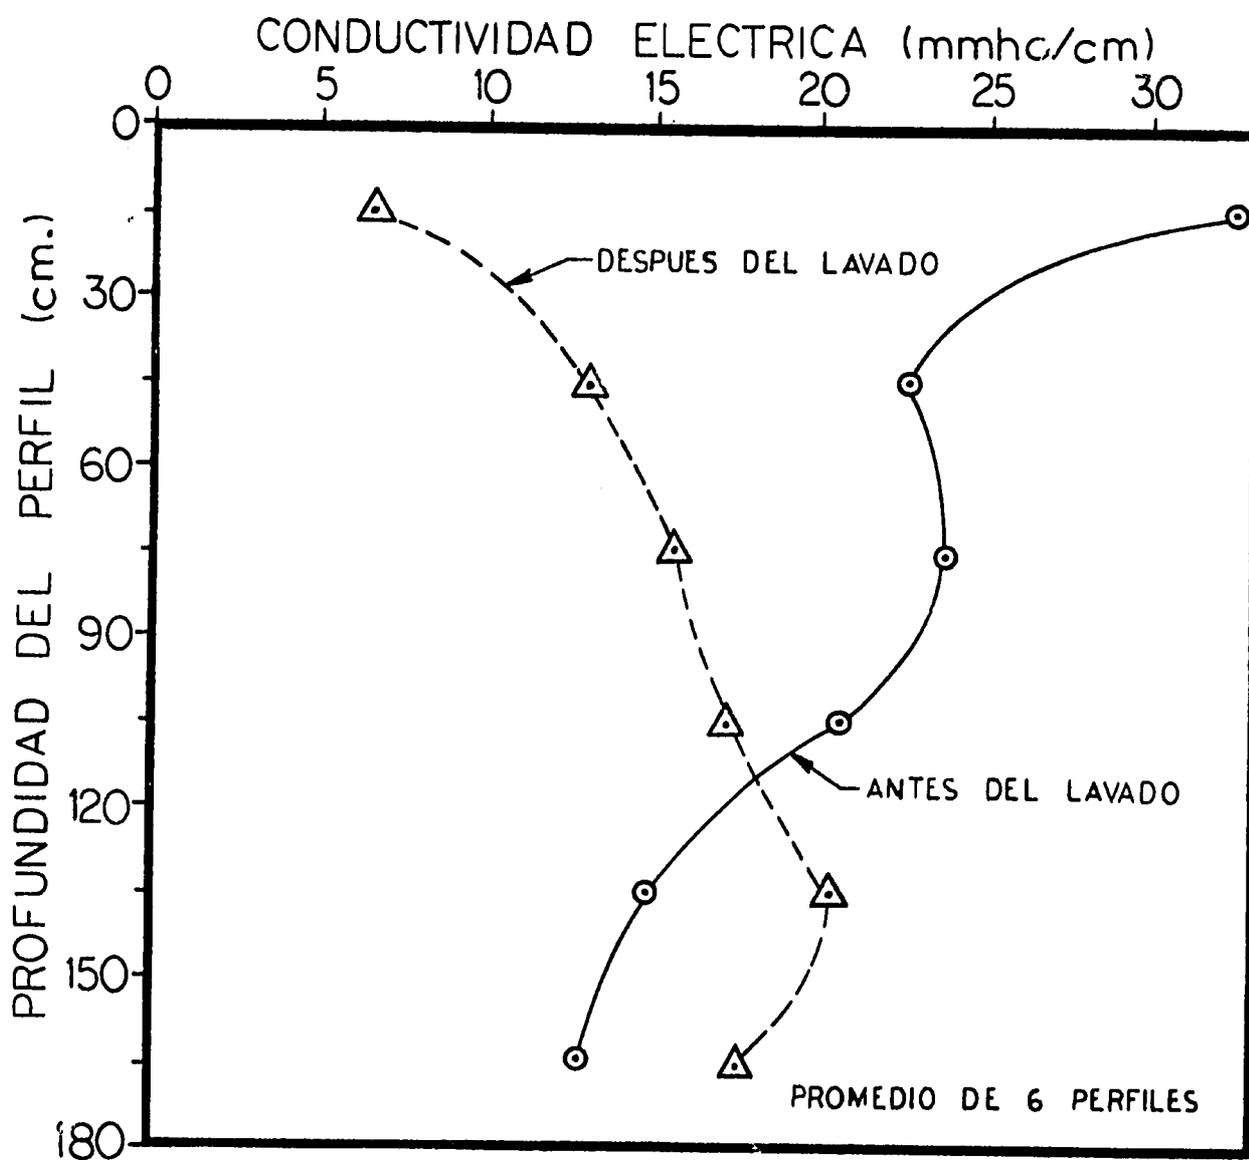
Fig. 18 Perfil Promedio de Salinidad del Suelo en Parcelas de Lavado, para Perfiles con C.E. Inicial > 16 mmhos/cm, en los 30 cm. Superficiales del Suelo.

dad eléctrica inicial mayor de 16 millimhos en los 30 cms. superficiales. Todos los puntos en la categoría "a" fueron con vegetación y tuvieron una densidad aparente moderada en la superficie. La mitad de todos los lugares de muestreo cayeron en esta categoría. Ninguno de los de la categoría "b" tuvo vegetación y en general correspondieron a sitios desnudos, con alta salinidad superficial y una relativamente alta densidad aparente cerca de la superficie. La figura No. 17 muestra los perfiles de sal antes y después del lavado para los puntos con una salinidad inicial baja en la superficie. En estas manchas se nota que se produjo un ligero mejoramiento en los primeros 60 cms. del perfil. Una reducción mayor en la salinidad se obtuvo entre los 60 cms de profundidad de la capa de arcilla a aproximadamente 130 cms. La figura No. 18 muestra los datos obtenidos para los puntos, con una salinidad inicialmente alta en la superficie. En este caso, sin embargo, la mayoría de la reducción de salinidad ocurrió en los primeros 90 cms. del perfil. También se nota un aumento en el contenido de sal en la capa de arcilla (por debajo de 130 cms.) . Este es el resultado del flujo vertical descendente, que ocurre a través de la arcilla hacia la napa freática permanente más baja. Es muy probable que, en la mayoría de los puntos representados en la figura No. 18, se infiltró menos del promedio de altura de agua de lavado : La alta densidad de la superficie en estos puntos redujo sin duda la velocidad de infiltración en una cantidad significativa. Es posible que alrededor del 60 ó 70 por ciento del total del volumen del agua infiltrada en las parcelas entró en el suelo a través de las áreas previamente con vegetación y que solo 30 ó 40 por ciento del agua de lavado entró realmente en los puntos representados en la figura No. 18.

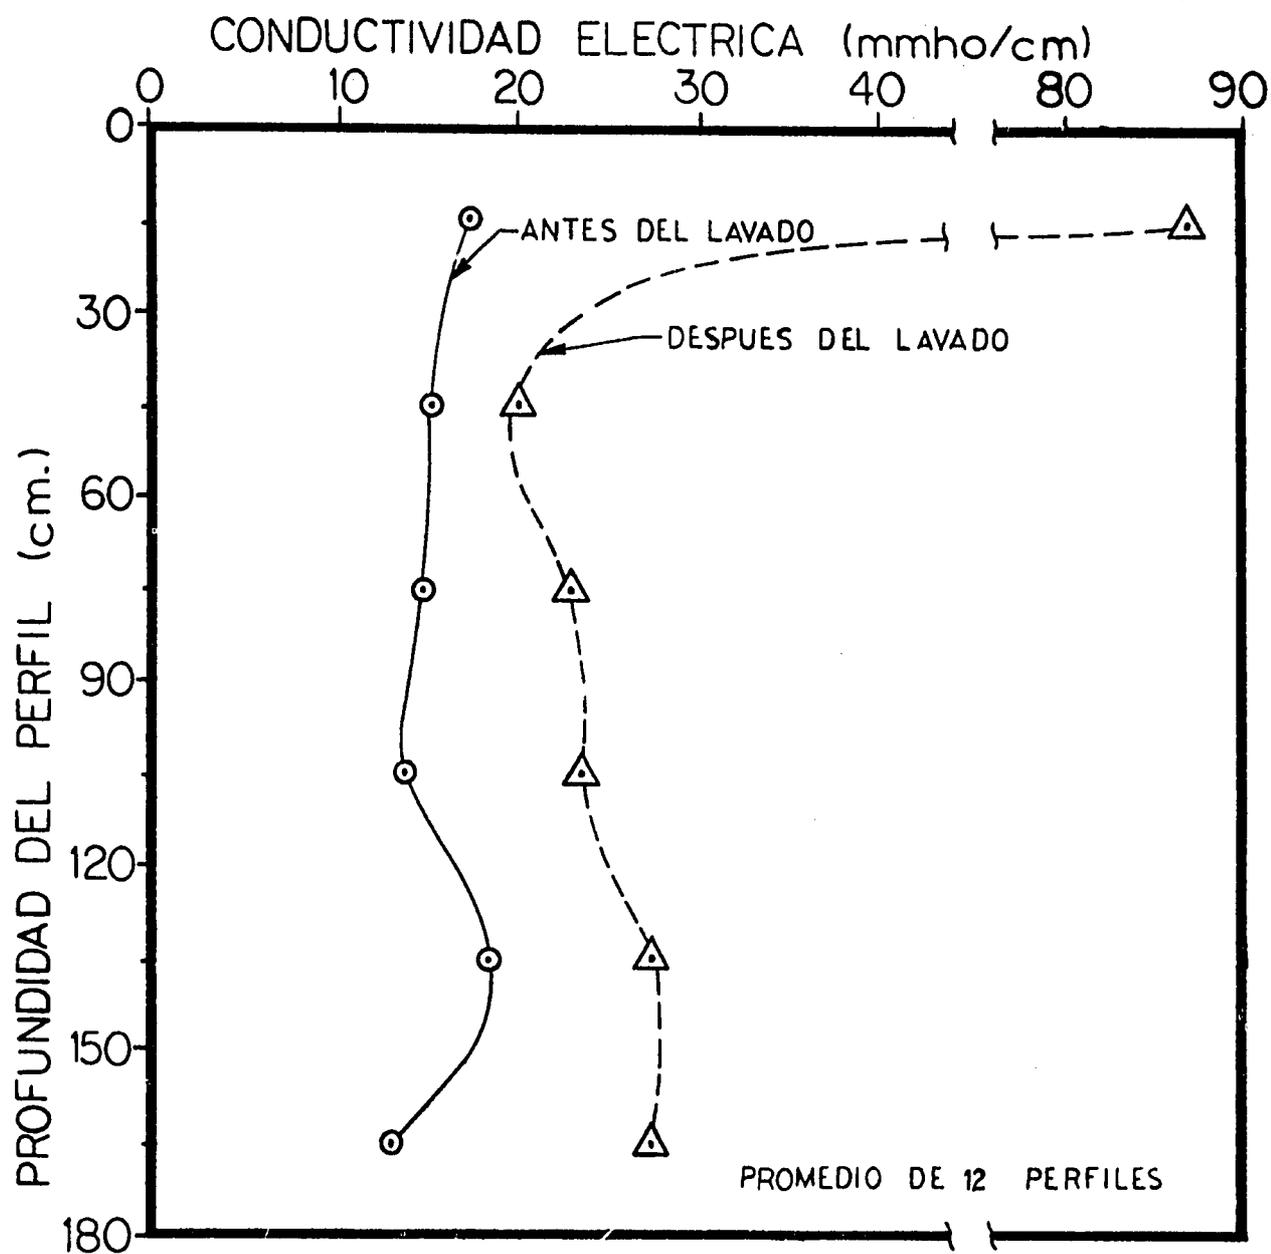
Fig. 19 Perfil Promedio de Salinidad del Suelo en las Parcelas No Lavadas Antes y Después de la Operación de Lavado en las Parcelas Adyacentes.

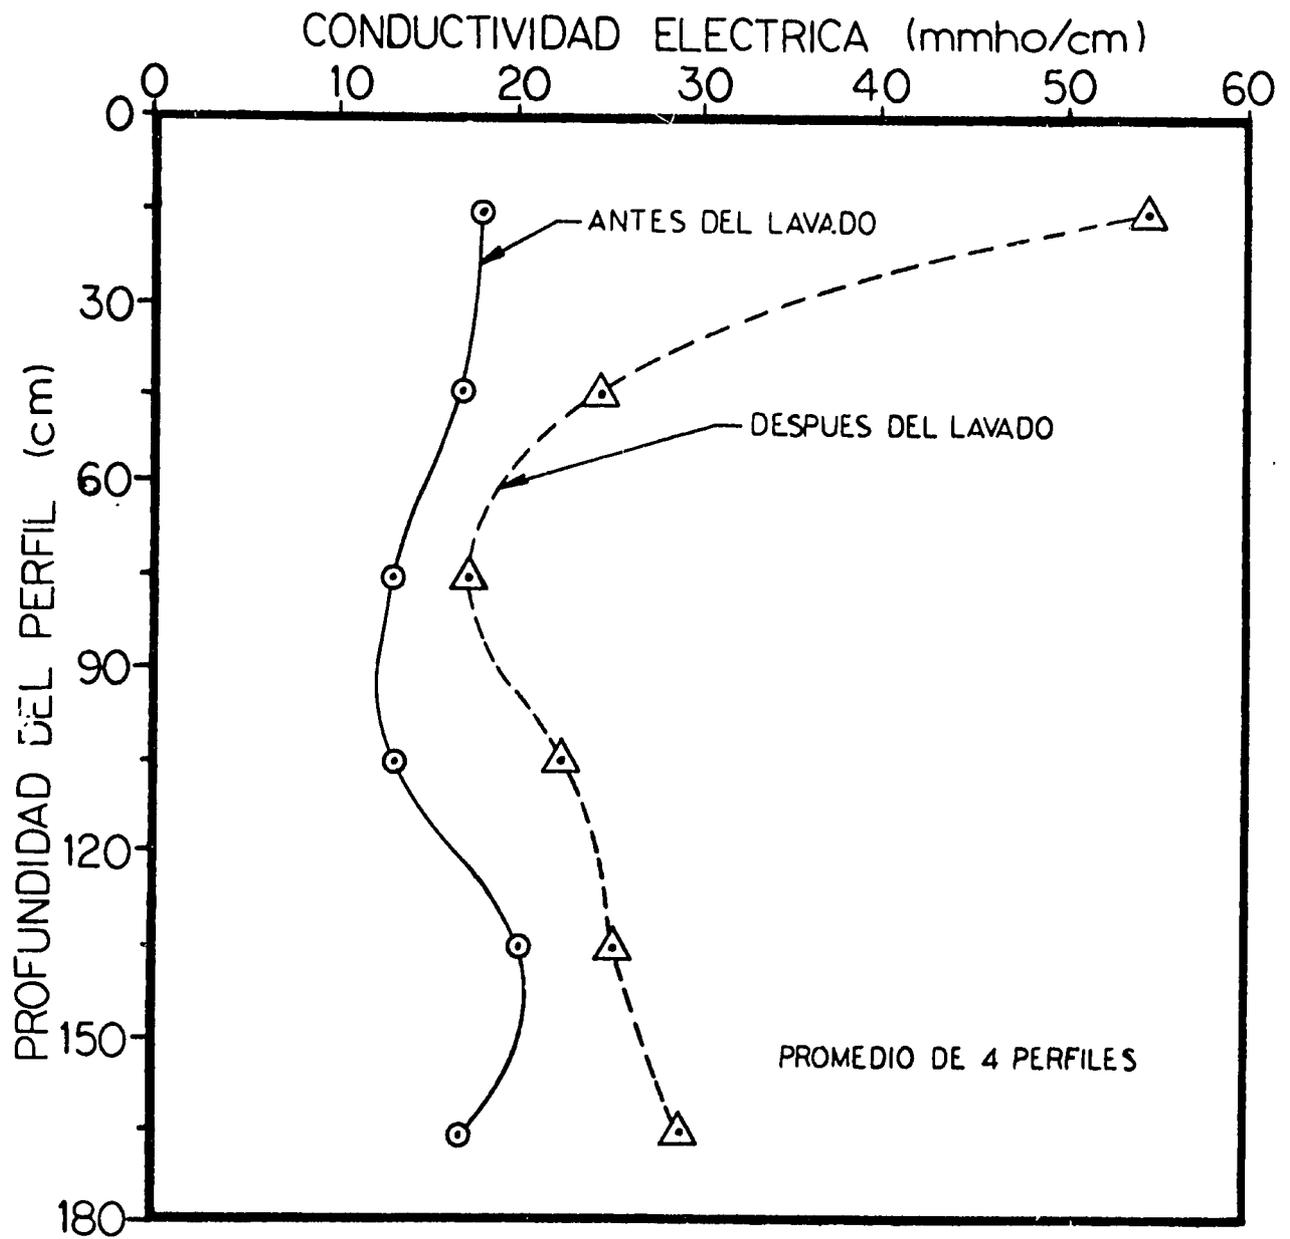
Fig. 21 Perfil Promedio de Salinidad del Suelo a 16 metros de distancia de las Parcelas de Lavado.

agua dentro del sistema freático en un corto período de tiempo. La baja velocidad de efluente de las parcelas estuvo esencialmente en balance con la evaporación y la limitada cantidad de flujo vertical a través de las capas de arcilla. El resultado fue que el contenido de sal del suelo adyacente a las parcelas lavadas aumentó considerablemente durante el proceso de lavado. Esto se ilustra con las curvas de la figura No. 19, que muestran los perfiles promedio de salinidad en las parcelas para riego por aspersión que se abandonaron. Estos perfiles fueron determinados antes y después del lavado en las parcelas adyacentes inundadas. La figura No. 19 indica un aumento muy alto de salinidad en los 30 cms. superiores, y marcados incrementos ocurren en todos los puntos bajo esa profundidad. Las figuras Nos. 20 y 21 muestran los perfiles promedio de salinidad a distancias de 6 y 16 metros, respectivamente en las parcelas lavadas. A una distancia de 6 metros de las parcelas lavadas, la salinidad del suelo esencialmente se duplicó por todo el perfil. A los 16 metros, la salinidad fue mayor que el doble en los 30 cms. superficiales.

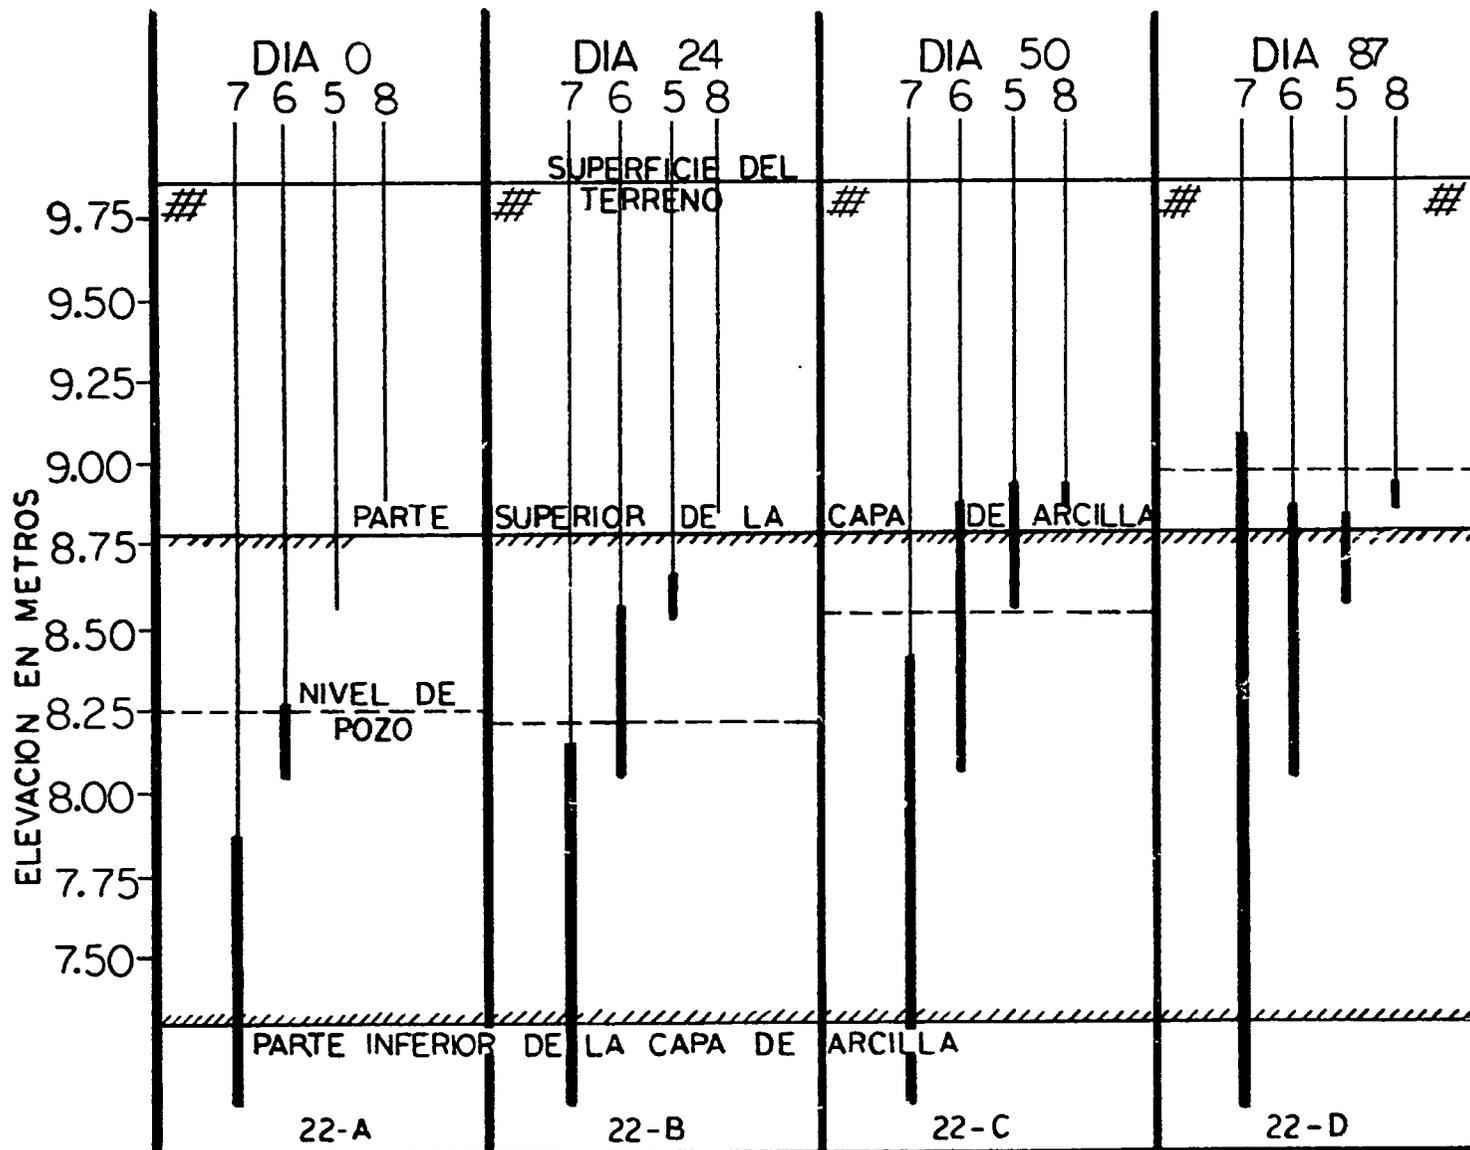
Fig. 22 Comparación de la Elevación del Nivel del Agua a Diferente Tiempo para el Pozo No. 51 y Piézómetros 5 - 7.

Bajo las condiciones de una napa freática aislada y gradiente hidráulica hacia abajo no se espera que los pozos de observación que penetran la capa de arcilla puedan mostrar un cuadro verdadero de localización de la napa freática. Este fue el caso con los pozos usados para medir las fluctuaciones del agua superficial cerca de las parcelas de lavado. La figura No. 22 muestra para cuatro fechas diferentes durante el período de medidas, una comparación del nivel del agua en uno de los pozos de observación, y los niveles en los diferentes piezómetros existentes en la batería adyacente. Con excepción de la figura No. 22a,

el pozo de observación dá solamente una indicación aproximada de la elevación actual de la napa freática. Esto es cierto tanto para las gradientes indicadas en la figura No. 22b, y c, y para la gradiente ascendente indicada en la figura No. 22d. Bajo ciertas condiciones, el uso solamente de pozos de observación podría dar falsa información con referencia a la naturaleza del sistema de agua subterránea.

mas de interpretación de los datos pueden verse en la figura No. 23 a la 26. En la figura No. 22 puede verse la extensión del montículo del agua subterránea 24 días después de la iniciación del lavado. Allí aparece un gradiente del agua subterránea hacia afuera de las parcelas, sin embargo esto no es tan evidente en la figura No. 24, que muestra una sección transversal hecha en el mismo día pero perpendicular a la dirección de las anteriores. Los datos de los pozos 56 y 67 parecen indicar una "depresión" en la superficie natural del agua. En la figura No. 24 que muestra una sección transversal hecha 87 días después de la iniciación de lavado, la pendiente de agua subterránea adyacente a la parcela es hacia afuera. Sin embargo, 25 metros a un lado de las parcelas y 50 metros al otro lado, la pendiente es hacia adentro. No es claro de estas figuras, cuánto del aumento de la napa freática por encima de la capa de arcilla es el resultado del efluente de las parcelas de lavado y cuánto es como resultado de la precipitación natural que se infiltra dentro del suelo en el área alrededor de las parcelas.
