2. TITLE AND SUBTITLE
 Estudios de recuperacion en los suelos de textura ligera y mediana del Proyecto Atlantico-3, Colombia

**ESTUDIOS DE RECUPERACION EN LOS
SUELOS DE TEXTURA LIGERA Y MEDIANA
DEL PROYECTO ATLANTICO-3, COLOMBIA**

**DEPARTAMENTO DE INGENIERIA AGRICOLA Y RIEGO
UTAH STATE UNIVERSITY**

ENERO, 1971

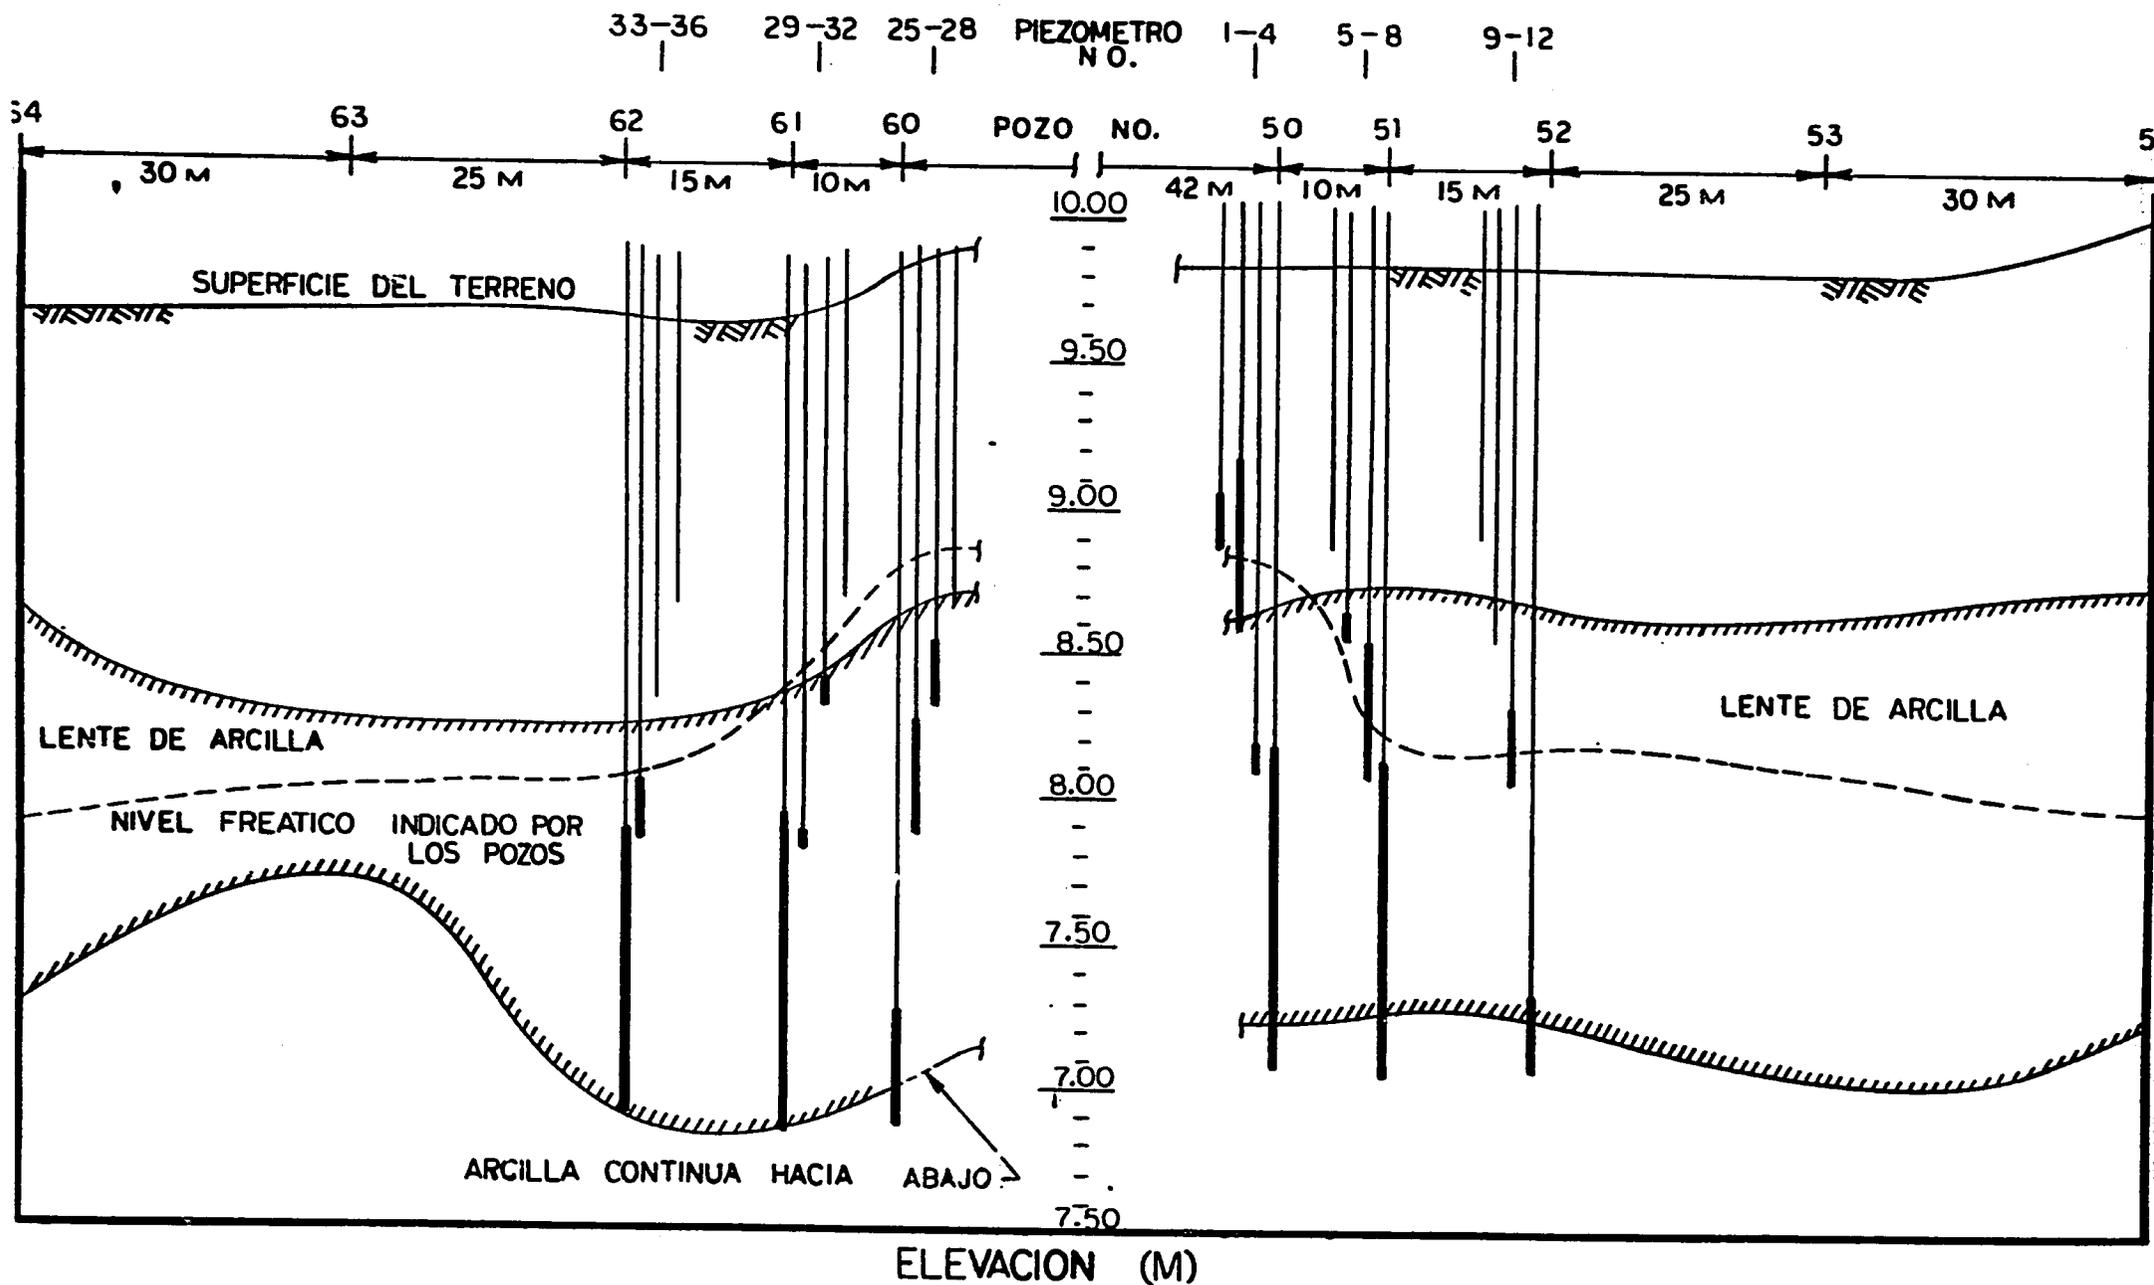
Fig. 23 Superficie del Agua en los Pozos y Nivel de Agua en los Piezómetros, Día No. 24.

Este problema está ilustrado más adelante en las figuras No. 23 a 26, que muestran los perfiles de la sección transversal de las parcelas experimentales en las cuatro direcciones, la elevación de la superficie del agua en los diferentes piezómetros y la localización de la napa freática dada por los pozos de observación. Se presentan datos para el 24° día después de iniciado el lavado cuando la gradiente vertical estaba en descenso, y para el 87° día cuando una reversión de la gradiente vertical había tenido lugar debido a influencias exteriores. Es bastante evidente en las figuras, que la elevación de la superficie del agua dada por los pozos de observación y la elevación dada por el piezómetro de más baja profundidad conteniendo agua no se corresponden. Además de esto no hay patrón coherente. Por ejemplo en la figura No. 23, el nivel indicado por el pozo No. 60 es mucho más alto que el nivel mostrado por el piezómetro más superficial con agua. En la misma figura los pozos 50 y 51 muestran un nivel más bajo que el piezómetro más superficial con agua. Podemos también notar en las figuras que algunas de las lecturas del piezómetro son inconsistentes, indicando ambas un flujo ascendente y descendente a un "sumidero" en la arcilla. El examen de los perfiles del suelo indica que esto no es posible. Es por consiguiente opinión del autor que, o las lecturas fueron erróneas, y/o algunos de los piezómetros fueron tan lentos en su respuesta que fueron poco precisos. De aquí que, la naturaleza del flujo del agua subterránea fue medida por la tendencia gene-

mas de interpretación de los datos pueden verse en la figura No. 23 a la 26. En la figura No. 22 puede verse la extensión del montículo del agua subterránea 24 días después de la iniciación del lavado. Allí aparece un gradiente del agua subterránea hacia afuera de las parcelas, sin embargo esto no es tan evidente en la figura No. 24, que muestra una sección transversal hecha en el mismo día pero perpendicular a la dirección de las anteriores. Los datos de los pozos 56 y 67 parecen indicar una "depresión" en la superficie natural del agua. En la figura No. 24 que muestra una sección transversal hecha 87 días después de la iniciación de lavado, la pendiente de agua subterránea adyacente a la parcela es hacia afuera. Sin embargo, 25 metros a un lado de las parcelas y 50 metros al otro lado, la pendiente es hacia adentro. No es claro de estas figuras, cuánto del aumento de la napa freática por encima de la capa de arcilla es el resultado del efluente de las parcelas de lavado y cuánto es como resultado de la precipitación natural que se infiltra dentro del suelo en el área alrededor de las parcelas.

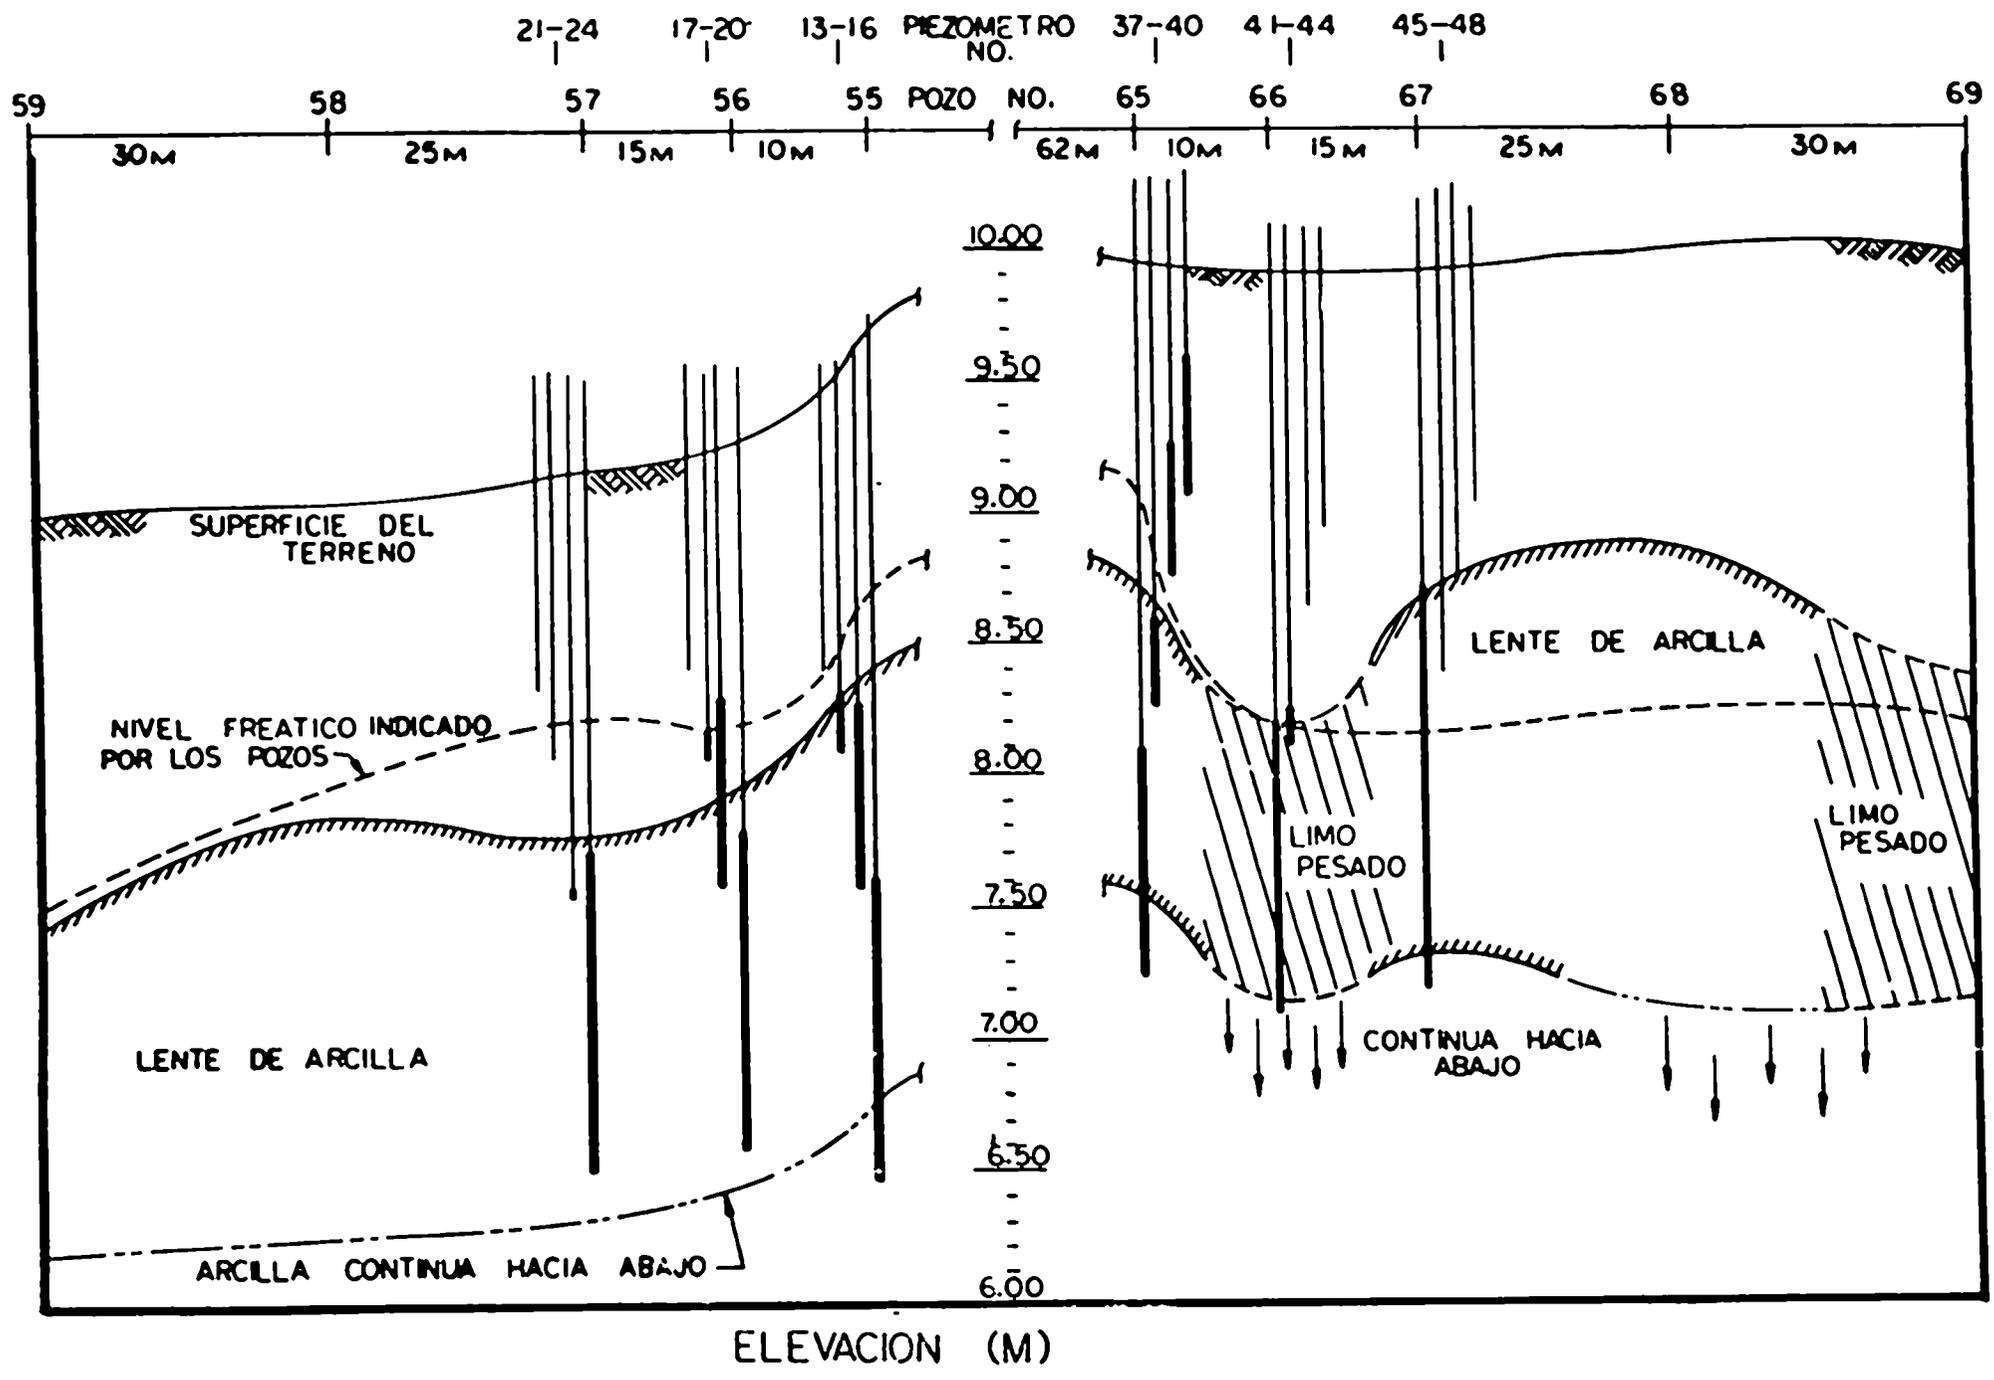
Fig. 24 Superficie del Agua en los Pozos y Nivel de Agua en los Piezómetros, Día No. 24.

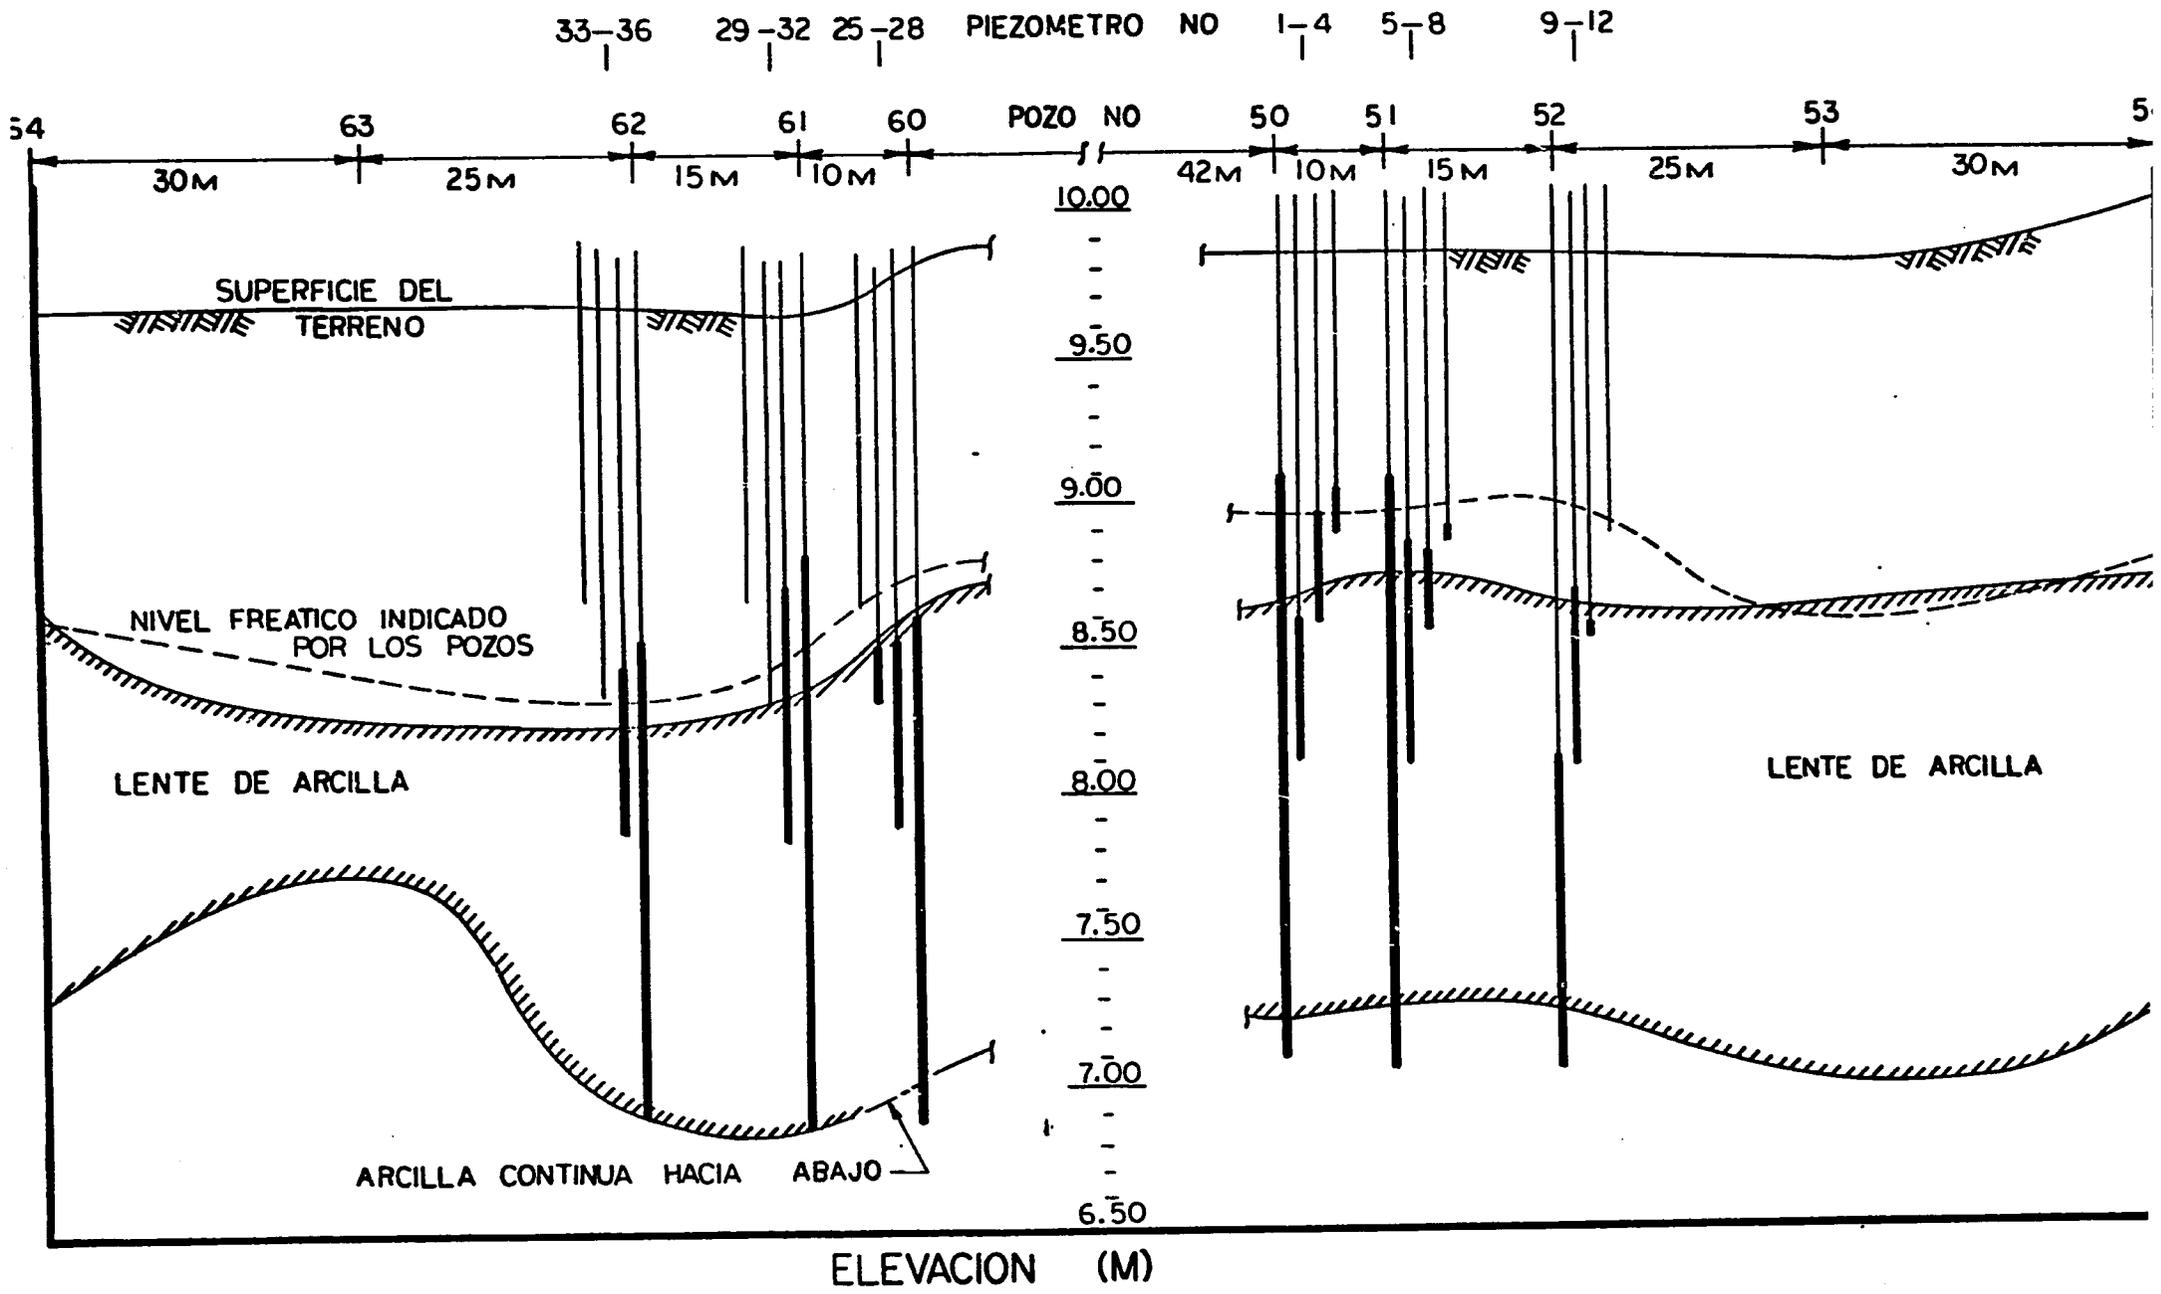
Fig. 25 Superficie del Agua en los Pozos y Nivel de Agua en los Piezómetros, Día No. 87.

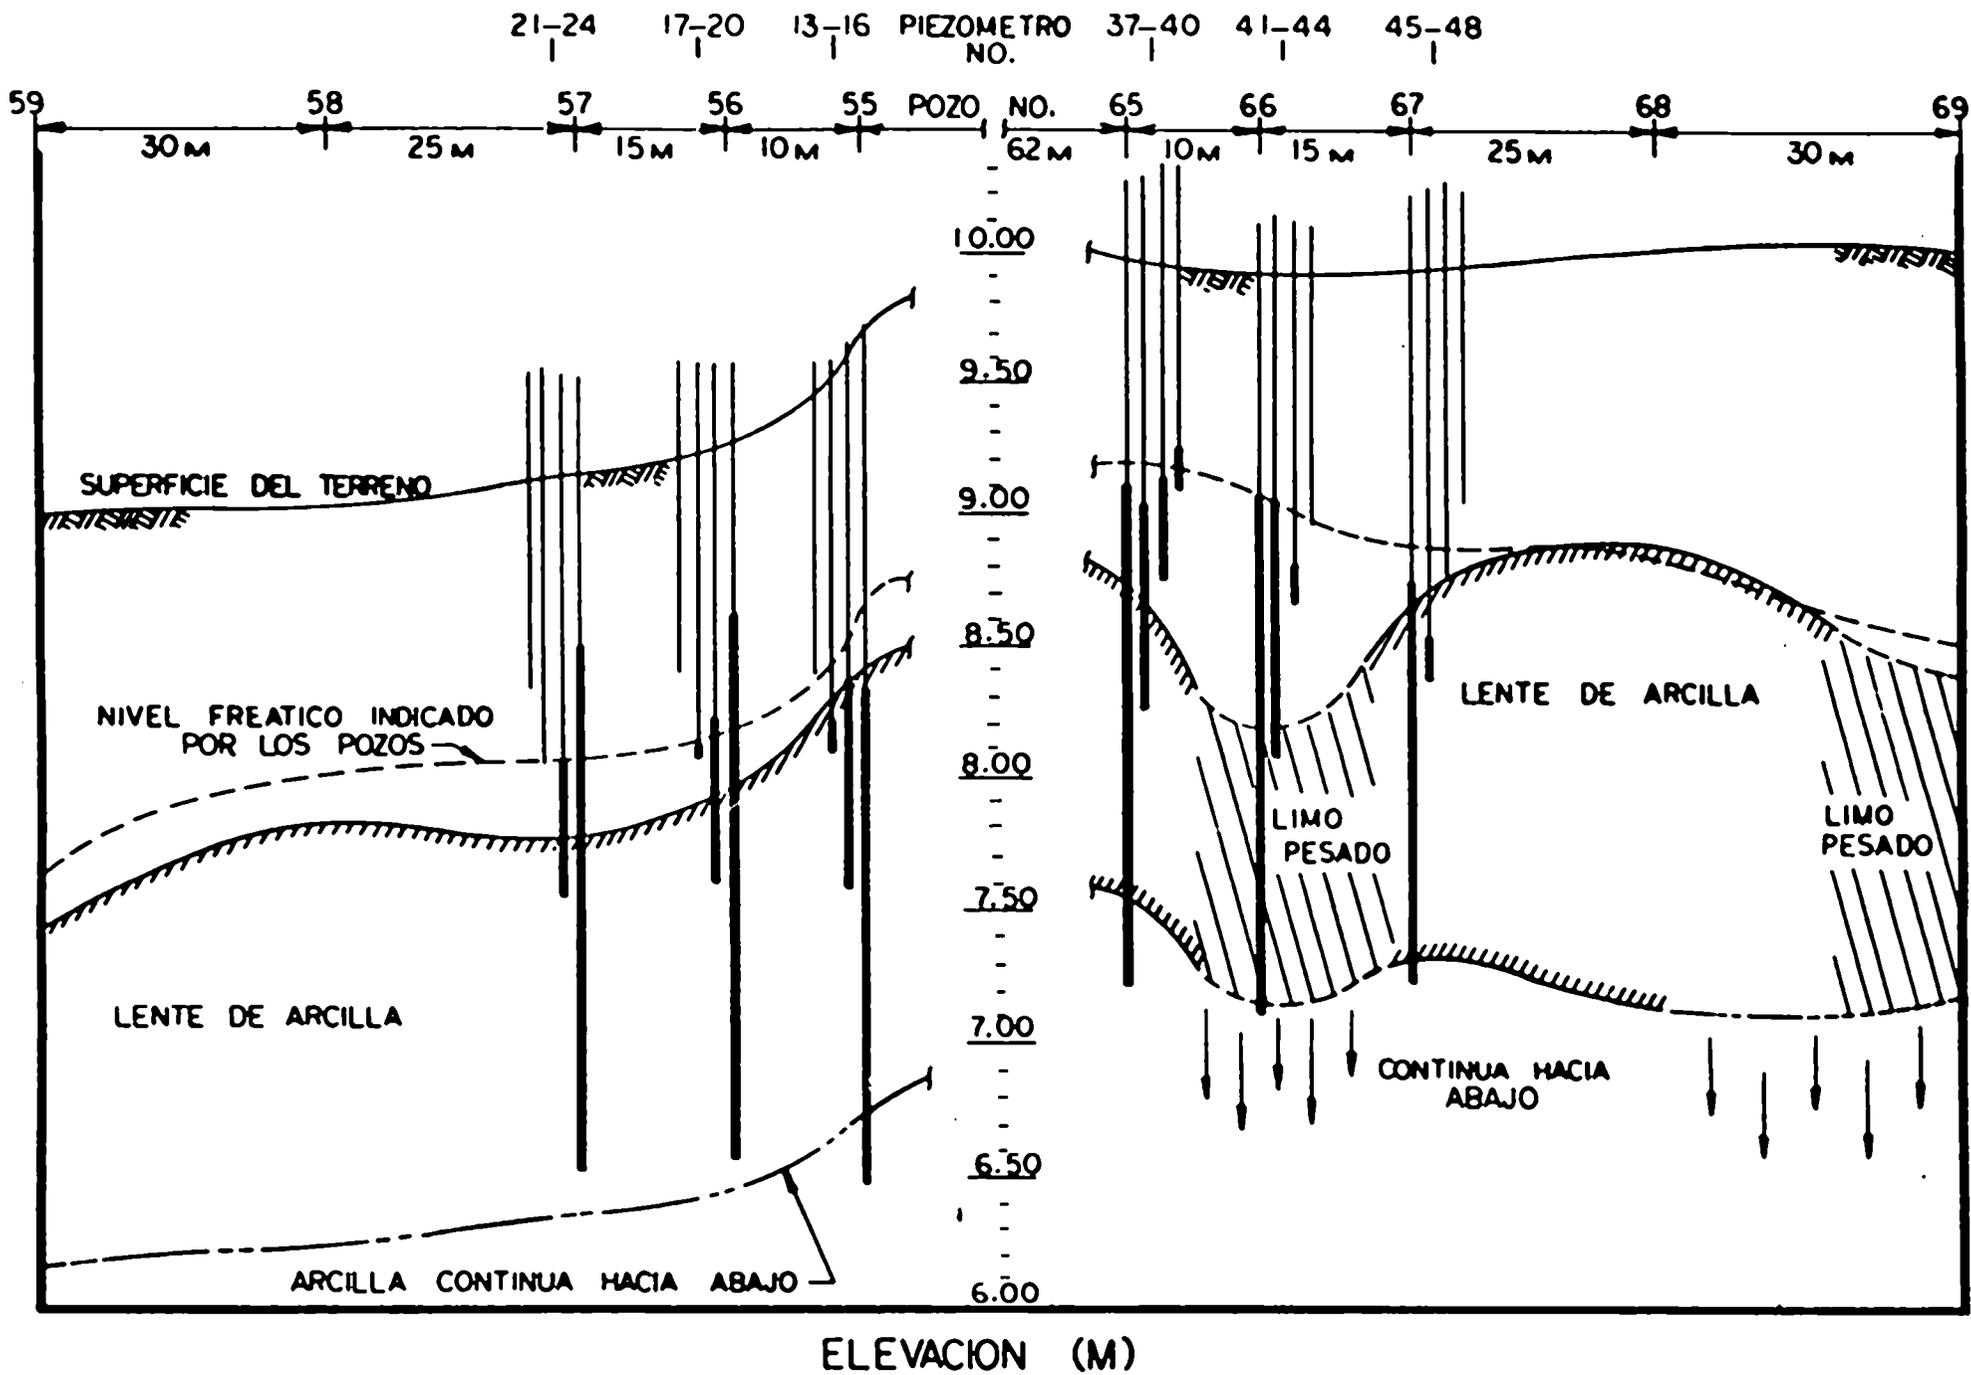
Fig. 26 Superficie del Agua en los Pozos y Nivel de Agua en los Piezómetros, Día No. 87

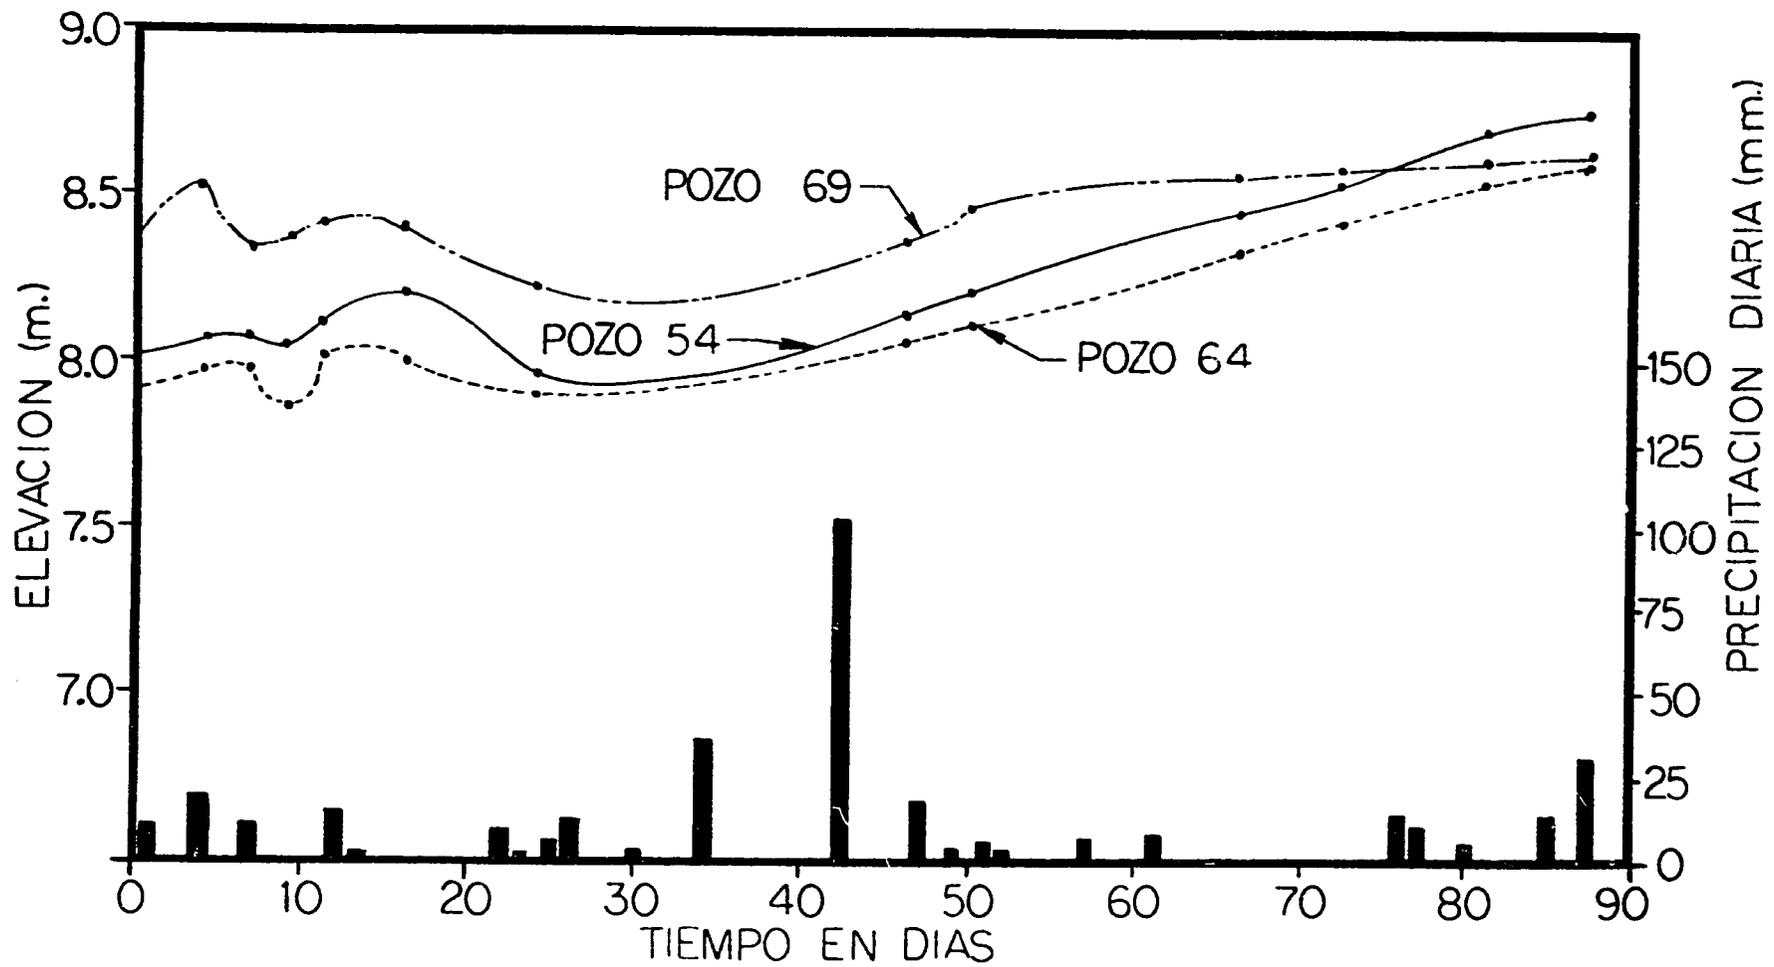
Fig. 27 Hidrogramas del Nivel de Agua en los Pozos 54, 64 y 69, y Registro Diario de Lluvia.

La figura No. 27 muestra hidrogramas del nivel del agua de los pozos 45, 64, y 69 junto con el record diario de lluvia durante el período de observación. Estos pozos fueron situados cada uno a 81 metros de las parcelas y sus respectivas filas de pozos fueron las menos propensas a ser influenciadas por el efluente de las parcelas. Puede verse que los tres pozos fluctuaron considerablemente y tuvieron un aumento general en el nivel de agua al final del período, en comparación con el principio. Para separar los efectos de las parcelas de lavado en la fluctuación de la napa freática, de los causados por infiltración de lluvia, el pozo más distante de la parcela en cada fila de pozos fue usado como pozo de referencia y la diferencia fue tomada entre los otros pozos y el

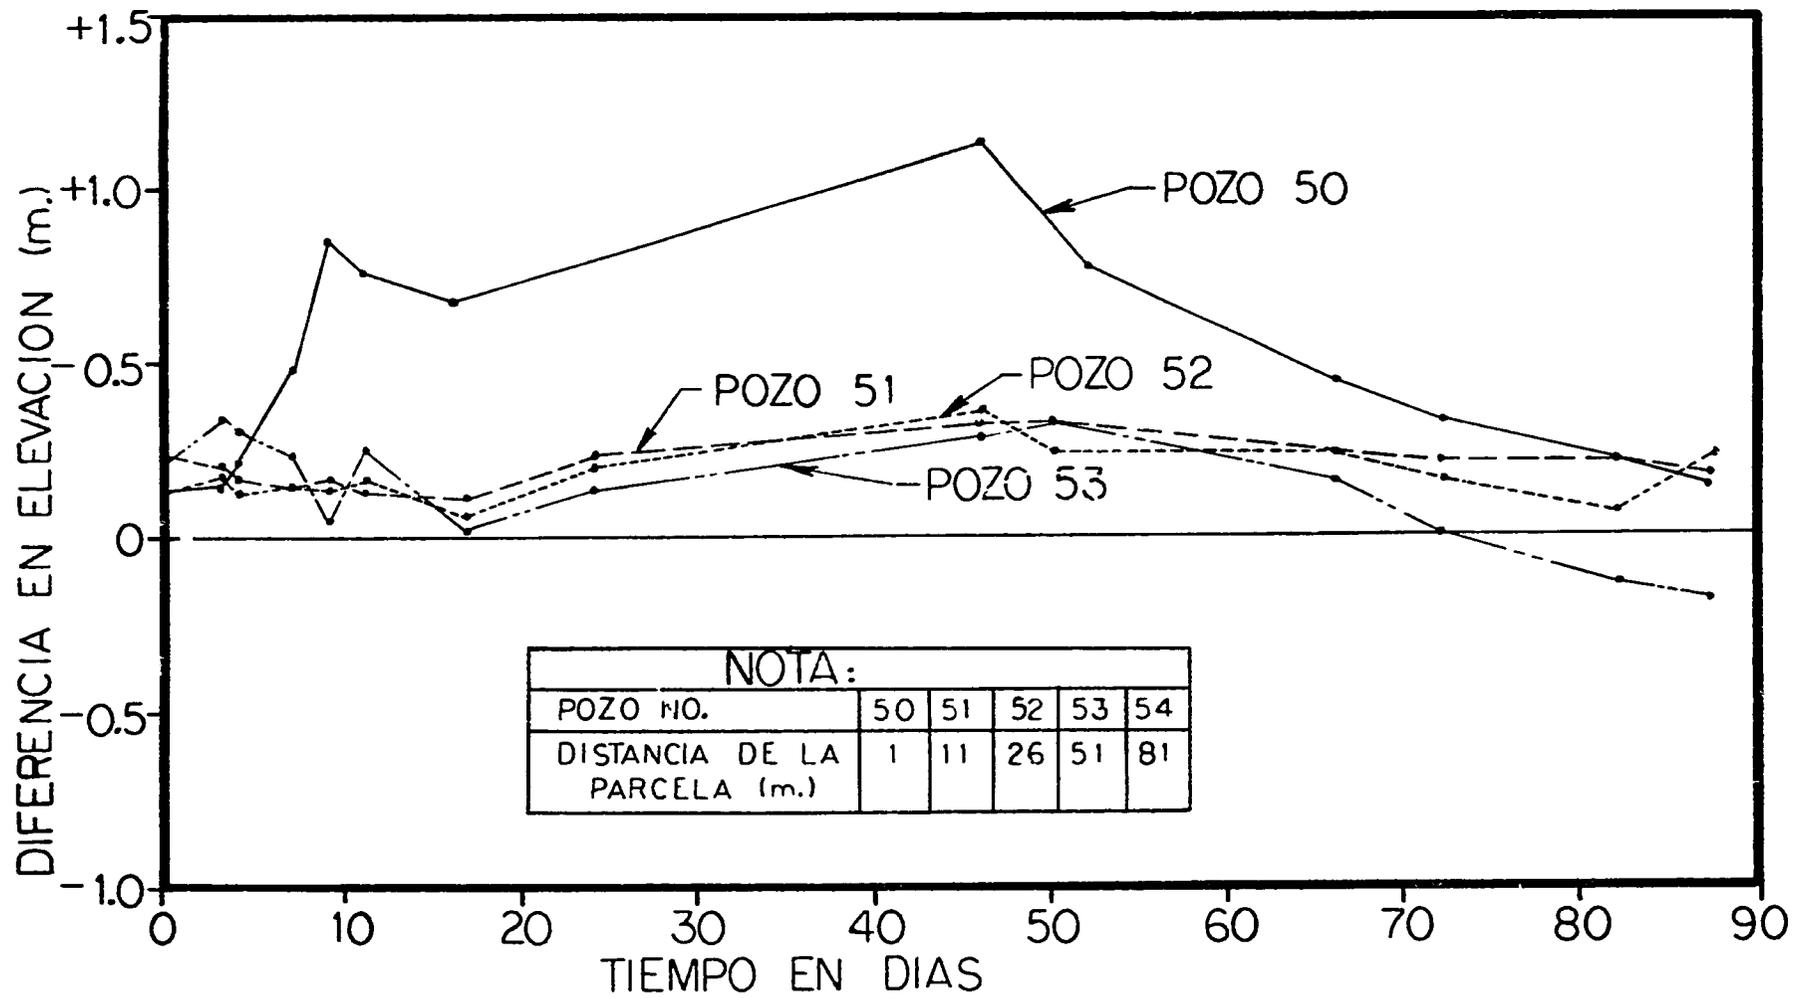
Fig. 28 Diferencias Relativas de Elevación del Agua en los Pozos con Referencia al Pozo 54.

pozo de referencia. Figuras Nos. 28, 29 y 30 muestran los resultados de estas computaciones.

Examinando la figura No. 28 puede verse que el montículo del agua subterránea alrededor de la parcela había alcanzado al pozo 50 dentro de los dos o tres días después de la iniciación de lavado. El montículo se extendió hasta el pozo 51 o más allá. Para que tenga lugar flujo hacia afuera de las parcelas de lavado, la gradiente del agua subterránea debe inclinarse hacia afuera de las parcelas. Siendo este el caso, la elevación relativa en el pozo 50 debiera ser más alta que la del pozo 51, y esta a su vez más alta que la del pozo 52, etc. Después del 65° día, realmente este vino a ser el caso. Sin embargo, debe notarse de la figura No. 28 que después del 70° día, el nivel del pozo 53 fue realmente más bajo que en el pozo 54, indicando una gradiente de entrada hacia la parcela. La diferencia en la elevación en todos los pozos es muy reducida hacia el final del período de medida.

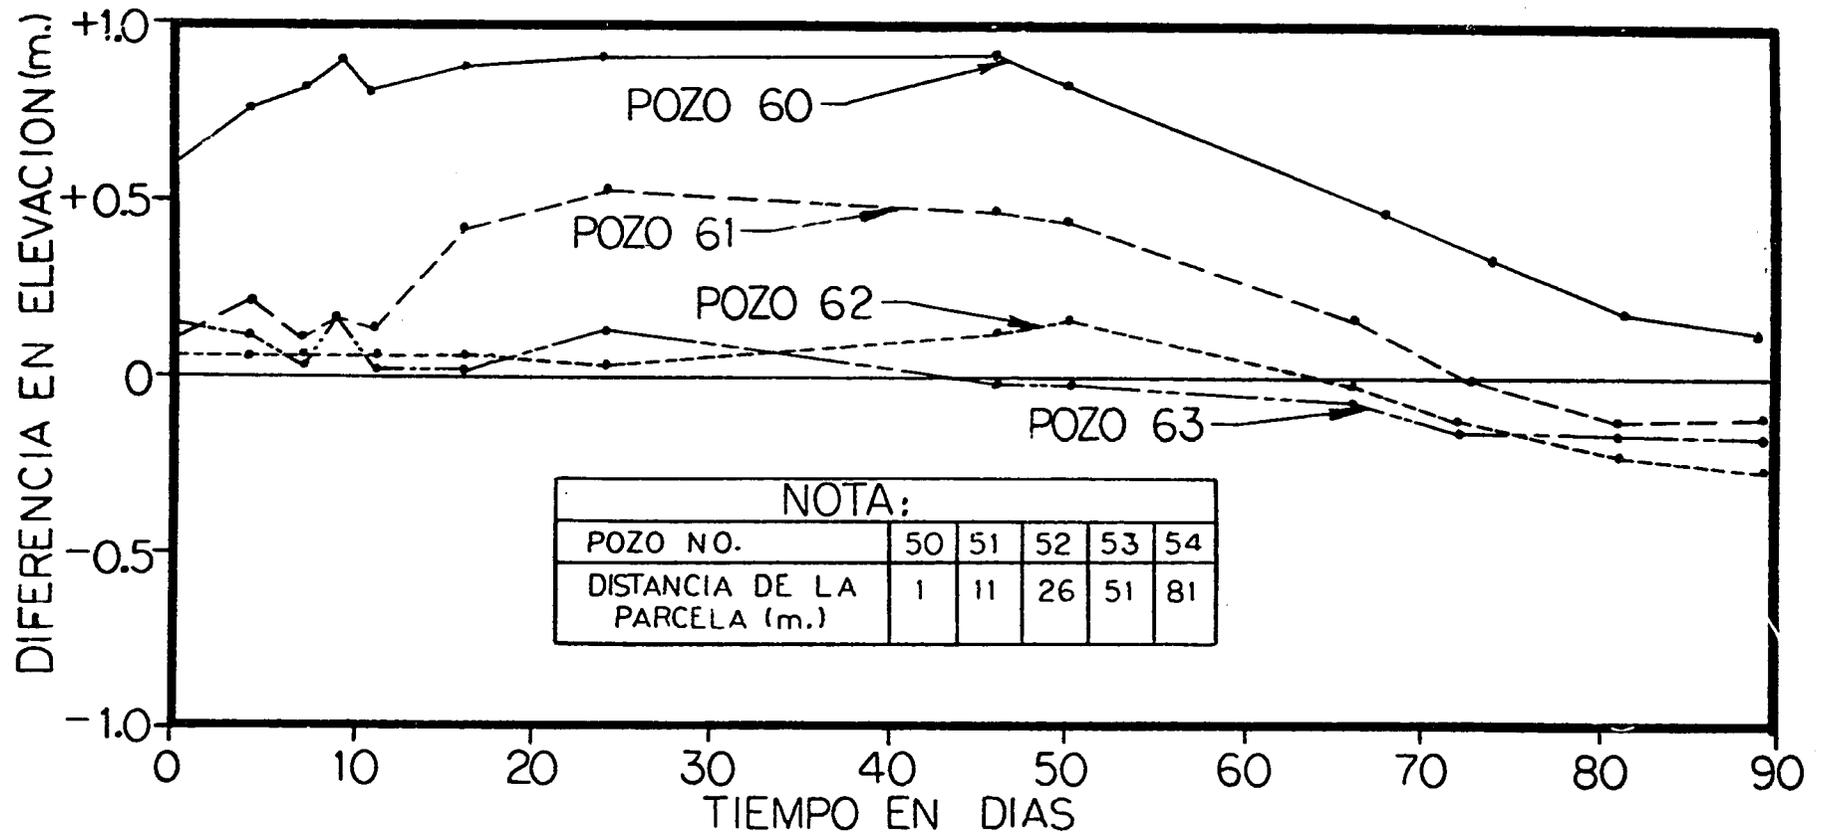
Fig. 29 Diferencias Relativas de Elevación del Agua en los Pozos con Referencia al Pozo 64.

La figura No. 29 muestra que en el lado opuesto de las parcelas, el montículo del agua subterránea ya se había extendido hacia el pozo 60 al momento de la medida inicial. Entre los 10 y 15 días más tarde el montículo se extendió diez metros más hacia el pozo 61. Aparentemente nunca alcanzó el pozo 62 ó 63. La figura No. 30 muestra un patrón similar al que se desarrolló en la figura No. 28. El nivel del agua del pozo adyacente a la parcela se elevó bruscamente 2 ó 3 días después de la inundación. Alguna vez entre los días 30 y 40 el montículo del agua subterránea pudo haberse extendido unos diez metros adicionales de la parcela al pozo 66. Sin embargo, la relativa elevación en el nivel del pozo 66 puede ser atribuida a la fuerte lluvia que tuvo lugar en el 43° día y el hecho que la superficie del terreno cerca del pozo 66 fue bastante areno-

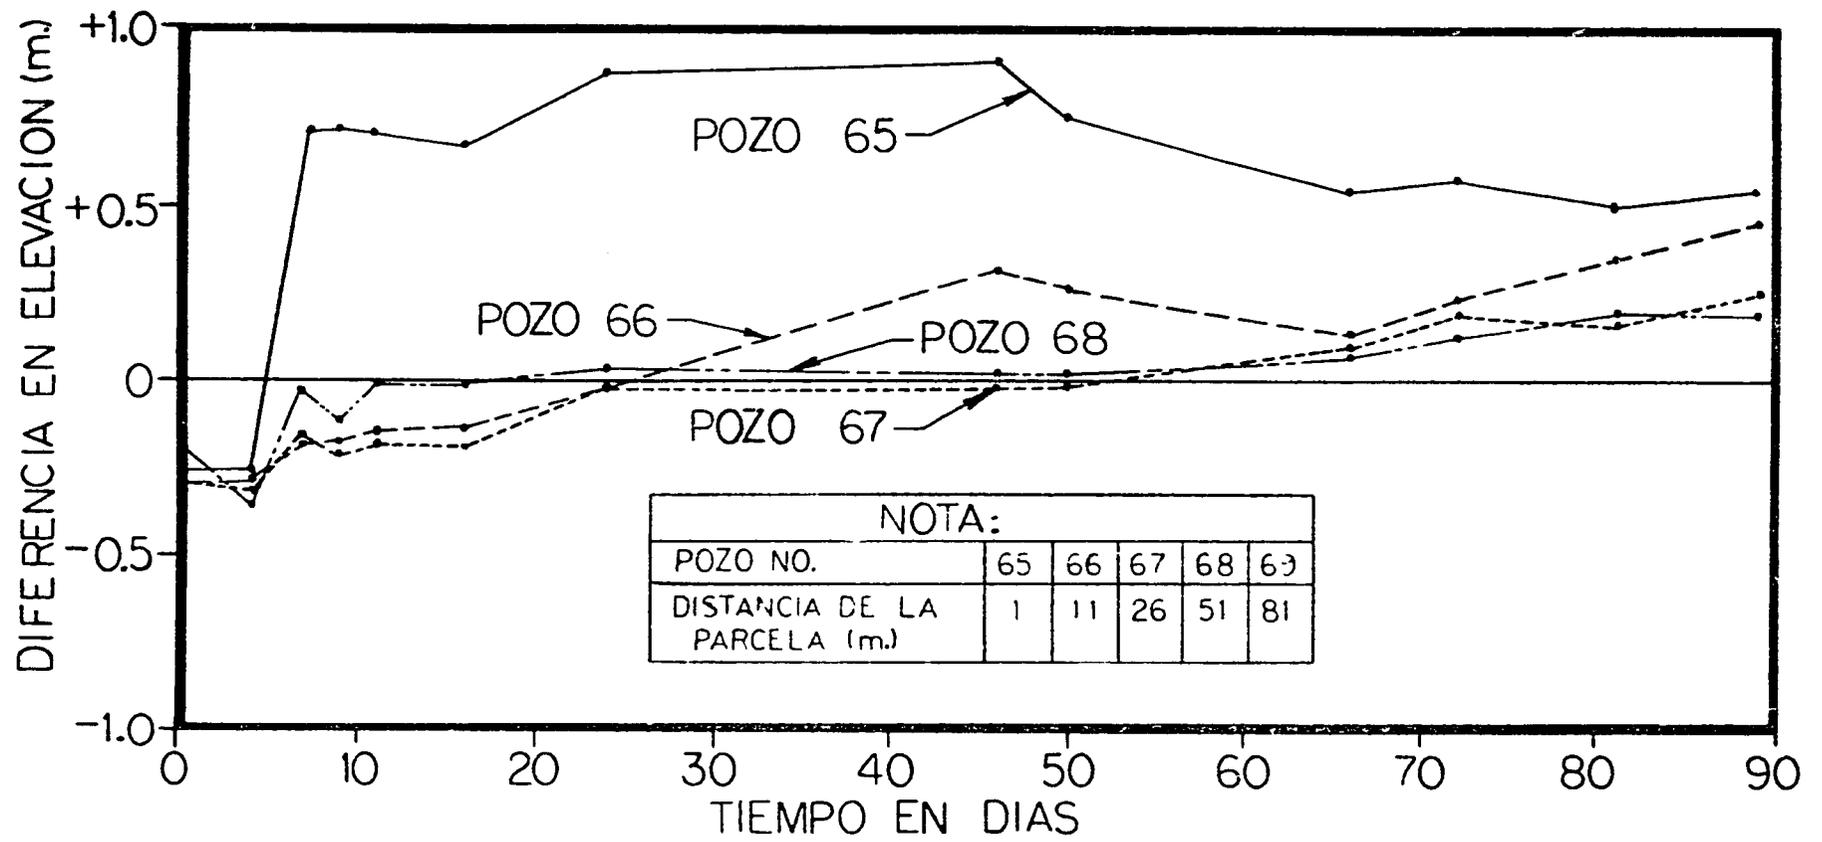
Fig. 30 Diferencias Relativas de Elevación del Agua en los Pozos con Referencia al Pozo 69.

sa permitiendo que se infiltrase una considerable cantidad de lluvia cerca del pozo. El aumento relativo en la elevación de los pozos 67 y 68 que comienza aproximadamente en el día 65, tal vez se debe a la misma causa ya que la velocidad de infiltración en el lugar de esos pozos fue mucho más alta que en la proximidad del pozo 69.

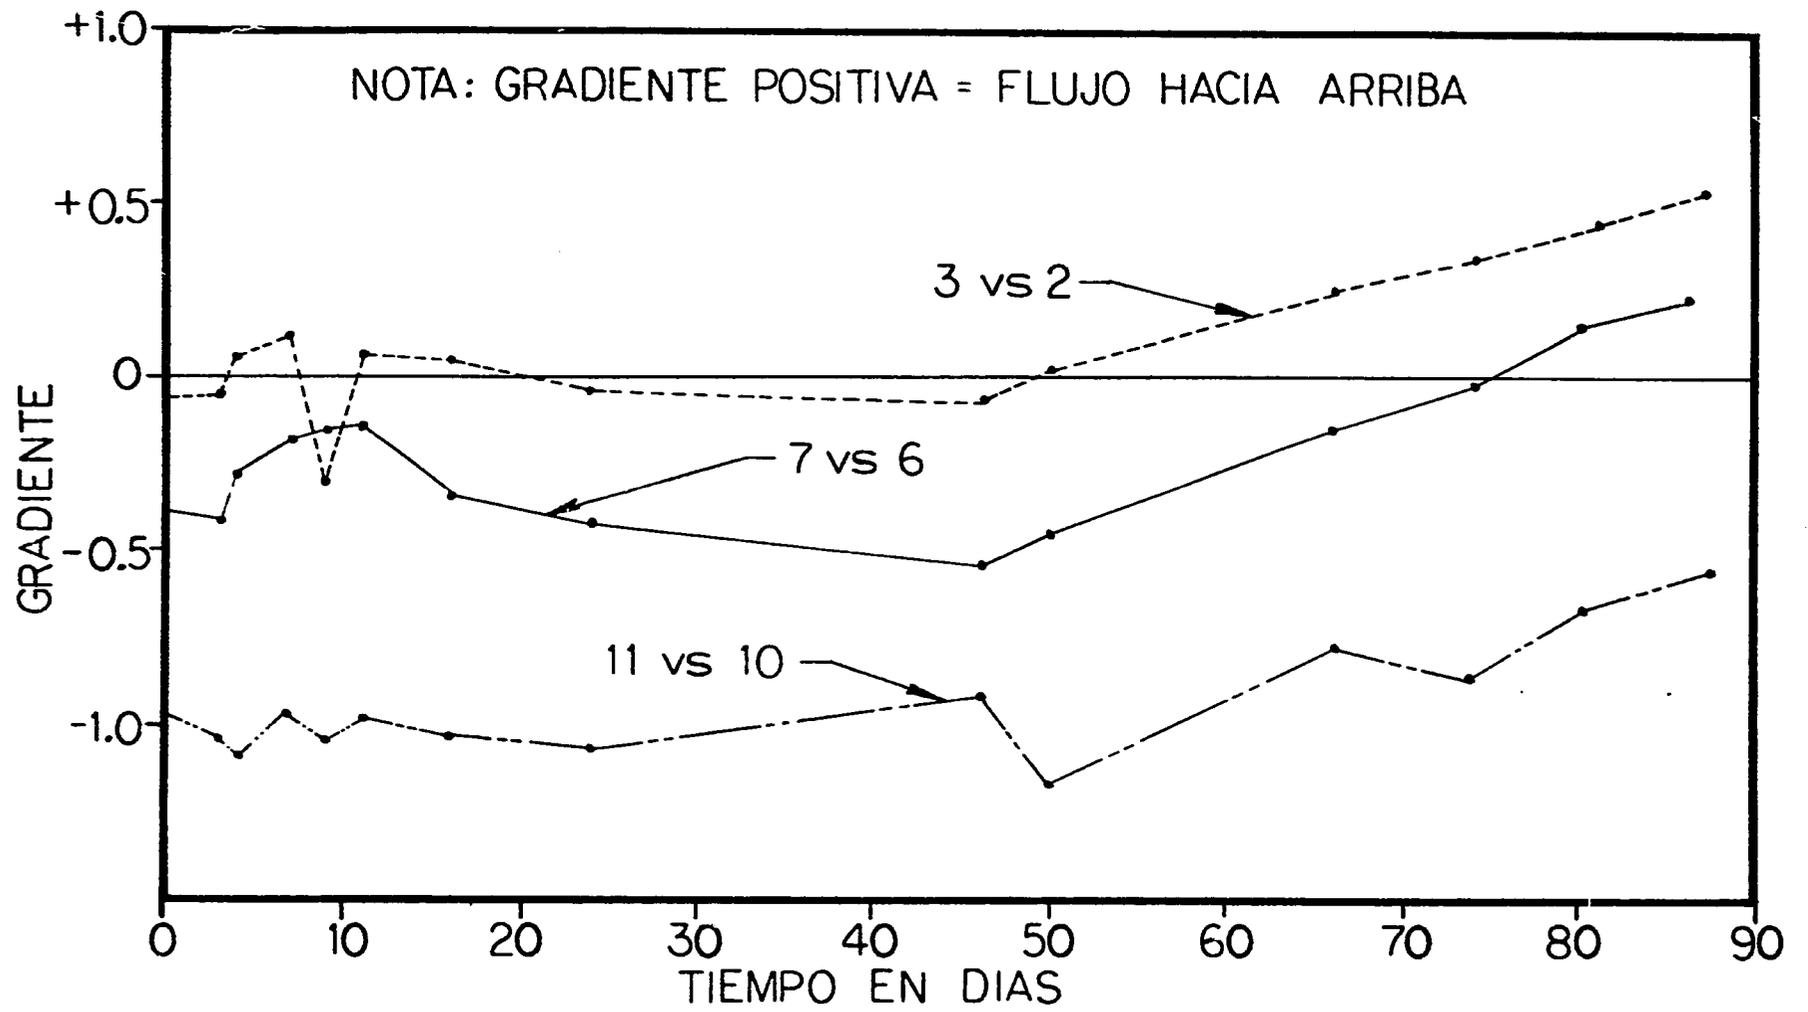
Fig. 31 Gradiente Vertical Entre los Piézómetros a 300 y 200 cm.

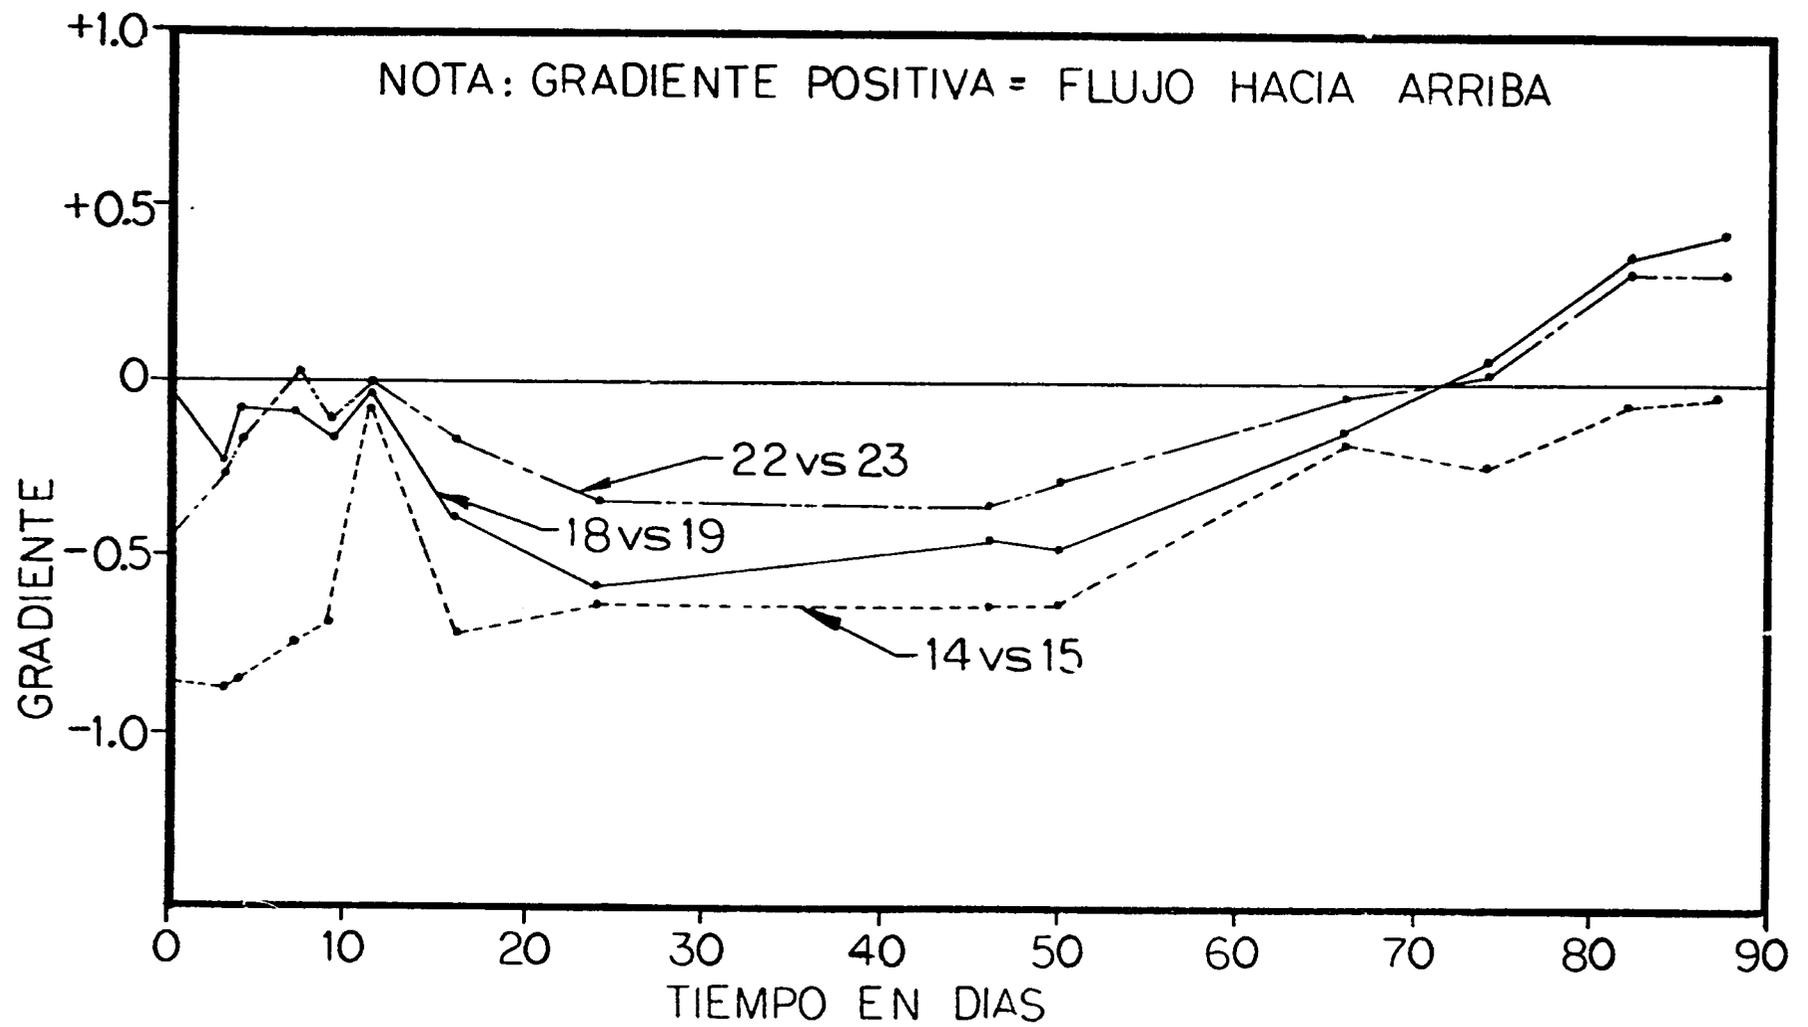
Fig. 32 Gradiente Vertical Entre los Piézómetros a 300 y 200 cm.
