2. TITLE AND SUBTITLE
 Estudios de recuperacion en los suelos de textura ligera y mediana del Proyecto Atlantico-3, Colombia

**ESTUDIOS DE RECUPERACION EN LOS
SUELOS DE TEXTURA LIGERA Y MEDIANA
DEL PROYECTO ATLANTICO-3, COLOMBIA**

**DEPARTAMENTO DE INGENIERIA AGRICOLA Y RIEGO
UTAH STATE UNIVERSITY**

ENERO, 1971

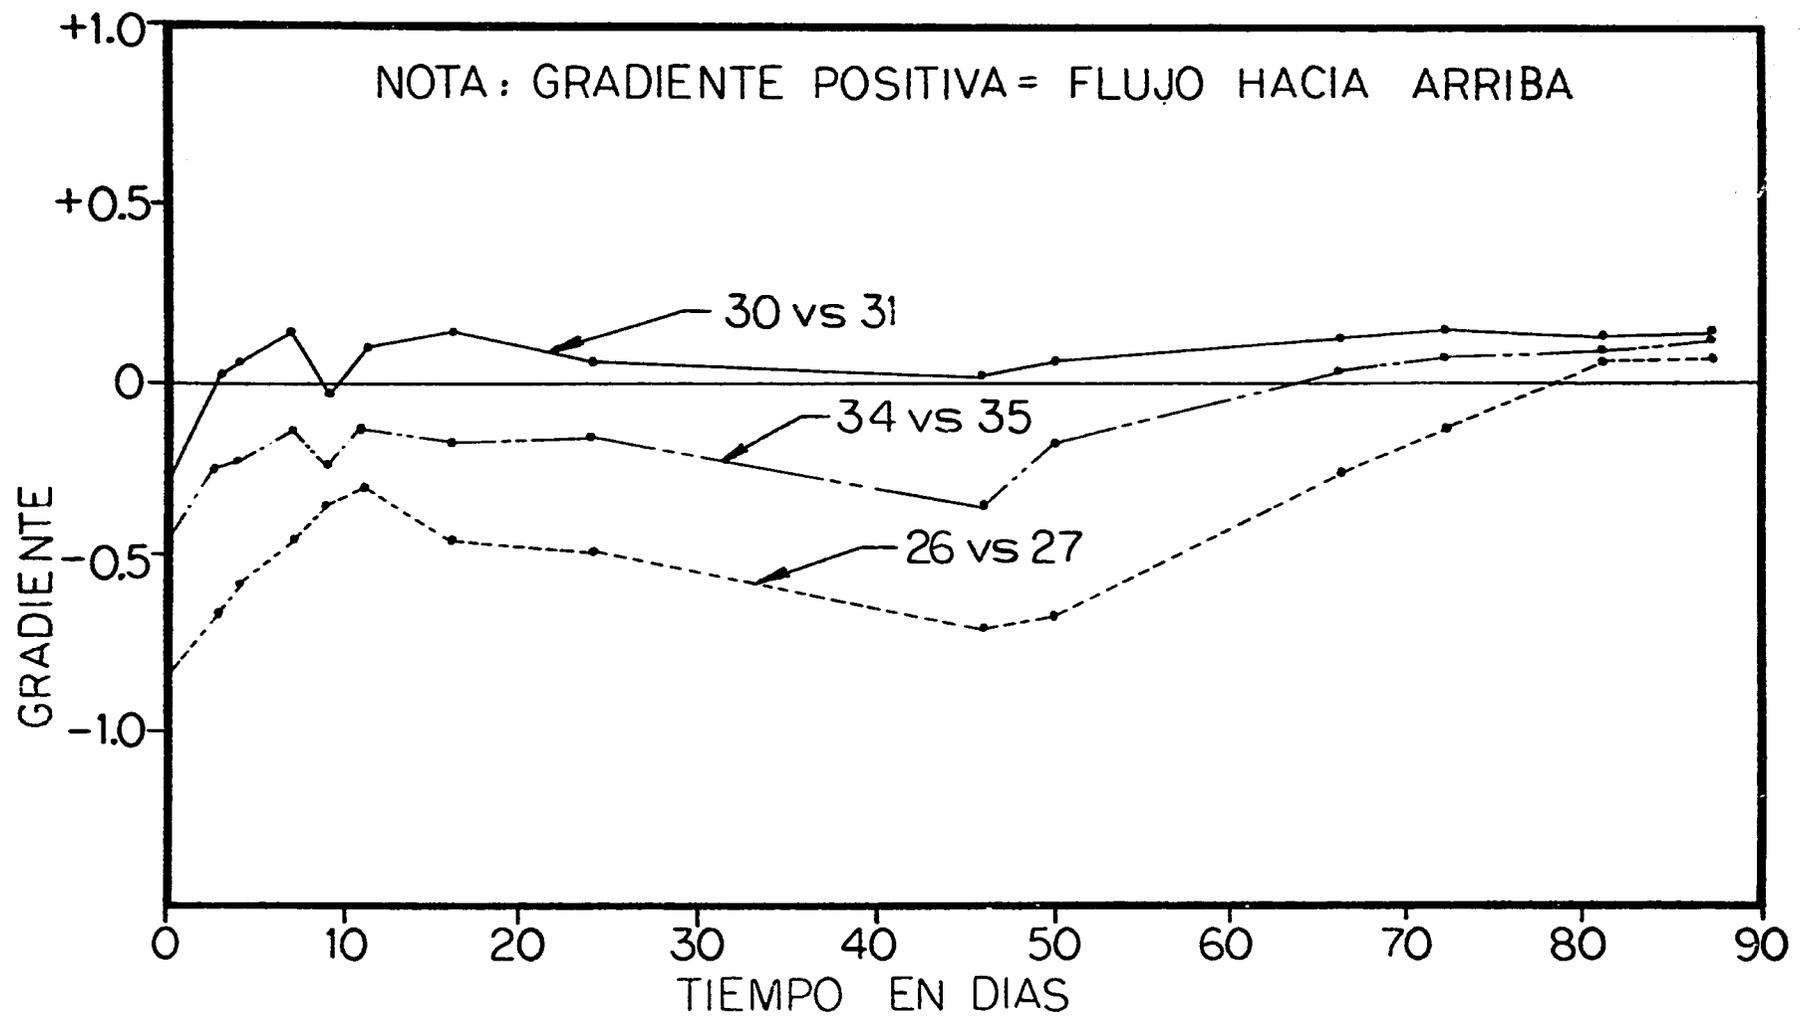
Fig. 33 Gradiente Vertical Entre los Piézómetros a 300 y 200 cm.

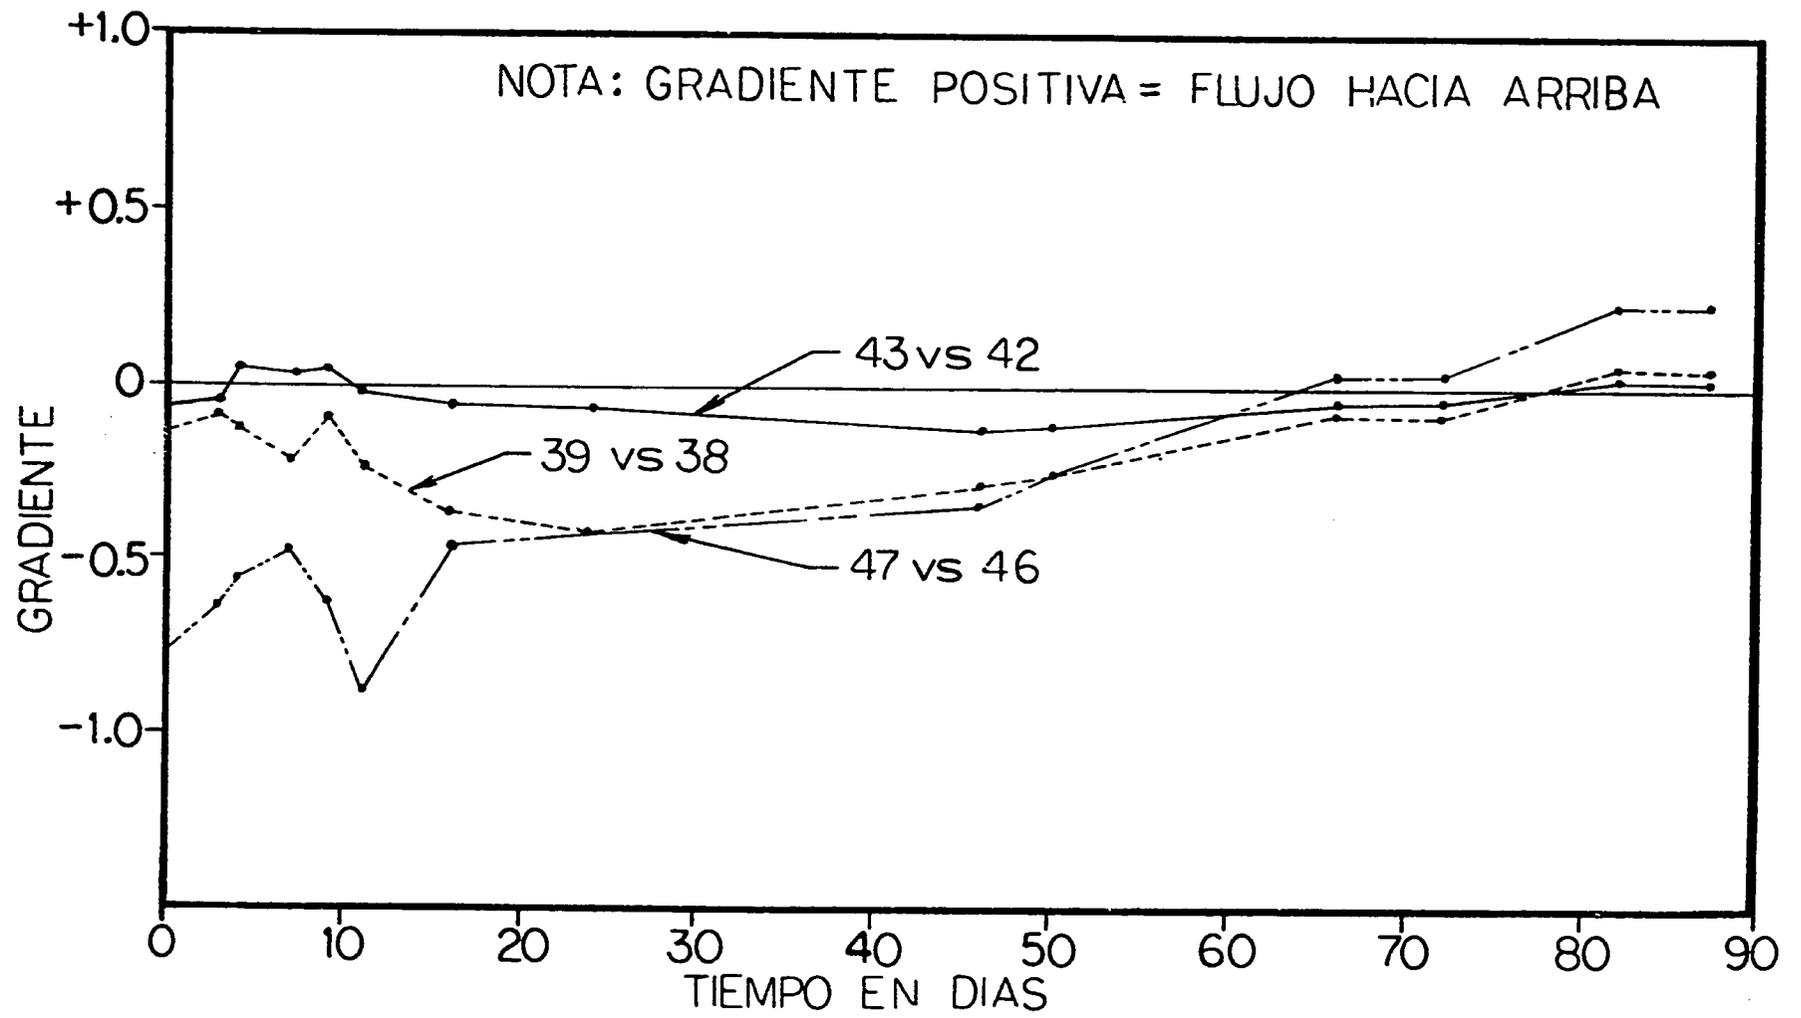
Fig. 34 Gradiente Vertical Entre los Piézómetros a 300 y 200 cm.

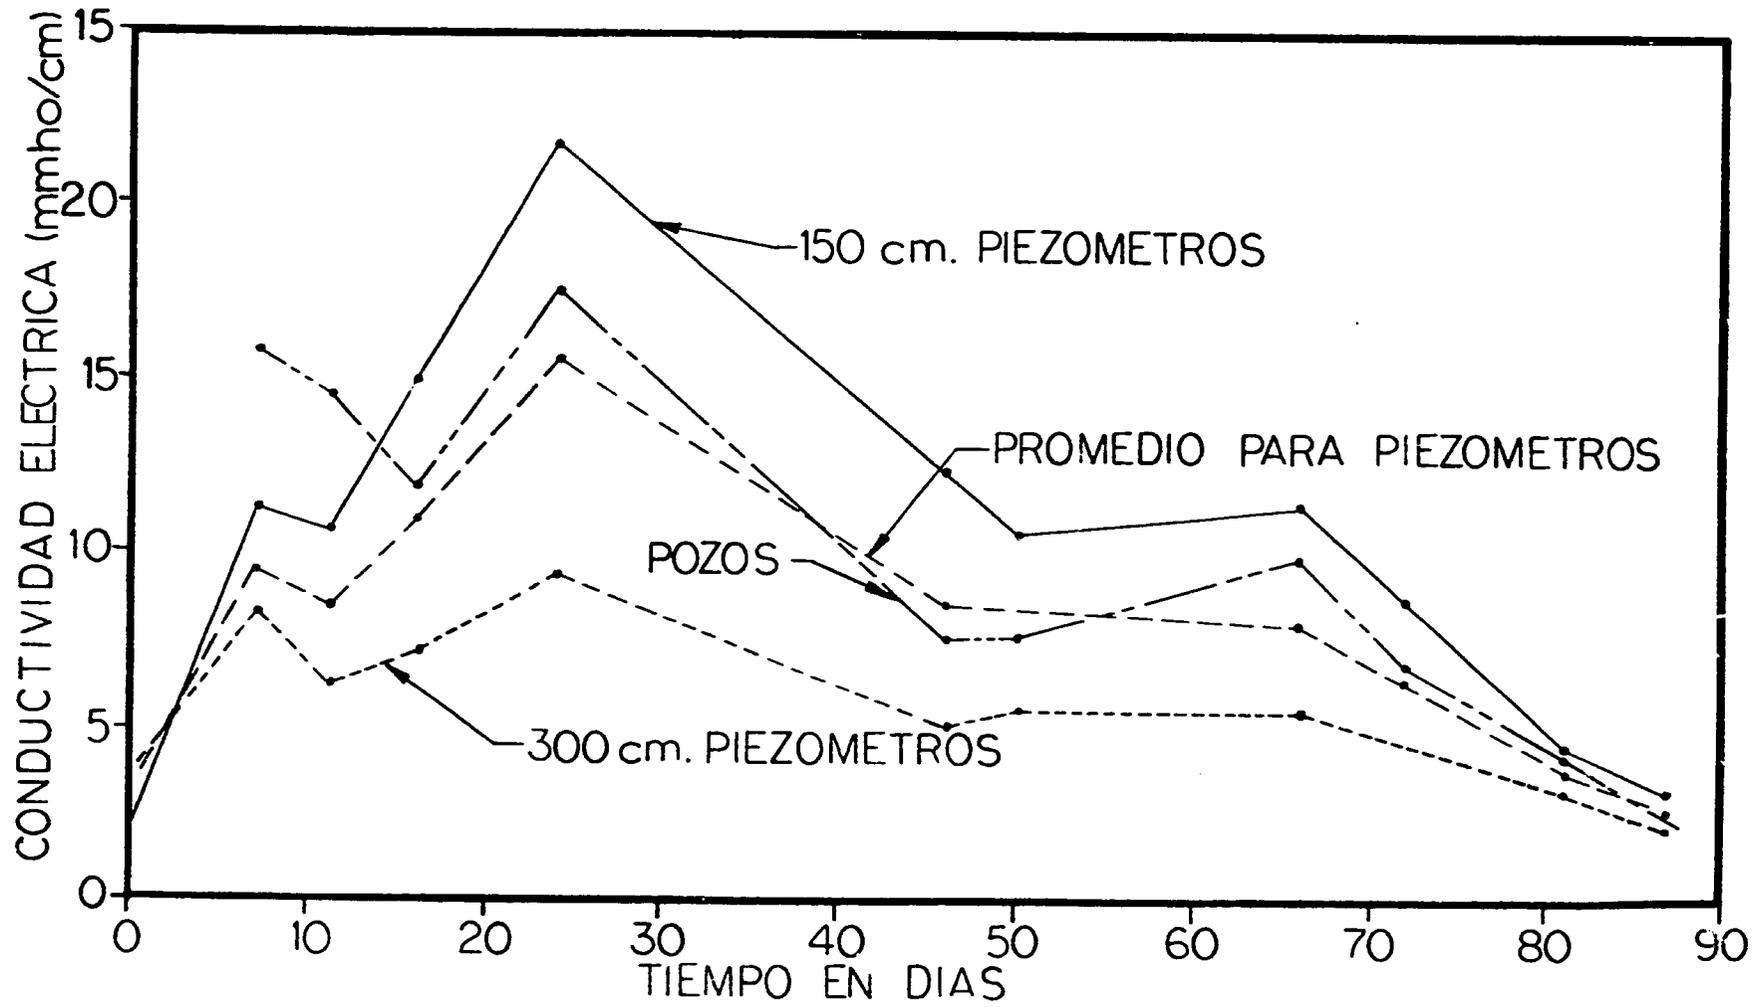
Fig. 35 Conductividad Eléctrica Promedio del Agua Proveniente de Pozos de Observación y de los Piézometros Profundos y Superficiales.

La figura No. 35 muestra las variaciones en el tiempo del promedio de la conductividad eléctrica de las muestras de agua tomadas de los pozos de observación y de los piezómetros profundos y superficiales. Muchos puntos interesantes pueden ser notados en la figura. Aunque la concentración de las sales varía con el tiempo en todas las fuentes de muestreo, la conductividad del agua de los piezómetros profundos se mantuvo relativamente constante. Realmente, una menor dilución de la concentración fue notada con la presencia de la napa freática ascendente hacia el final del período de medida. Al extremo opuesto la conductividad de las muestras de piezómetros superficiales fluctuó radicalmente durante el estudio. Un período de una concentración muy alta que ocurre aproximadamente el día 25 coincide con un tiempo en que la evapotranspiración de la vegetación en crecimiento cerca de los pozos de observación había hecho descender la napa freática, concentrando las sales en la región del pozo. Por el contrario las bajas concentraciones medidas hacia el final del período de observación corresponden a la elevación máxima de la napa freática. Es interesante notar que la concentración de las muestras tomadas en los pozos parece seguir muy cercanamente el promedio de la profundidad de los piezómetros superficiales. Esto no es realmente sorprendente. Debido a que la mayoría de los pozos penetraron el fondo de la capa de arcilla y debido a que, hubo una fuerte gradiente hidráulica vertical durante la mayor parte del período de observación, los pozos realmente sirvieron como un "conducto" para que el agua pudiera fluir de la zona permeable arriba de la arcilla hasta la zona permeable por debajo de ella. Efectivamente, esto mezcló las aguas subterráneas de ambas zonas.
