# CONSERVACION DE LA BIODIVERSIDAD EN LA CUENCA DEL CANAL (USAID/CBC)

DIAGNOSTICO SOCIO ECONOMICO Y  
TECNICO DE LA SUB-CUENCA DEL  
RIO BOQUERÓN  
- INFORME FINAL -

**Marzo 2008**

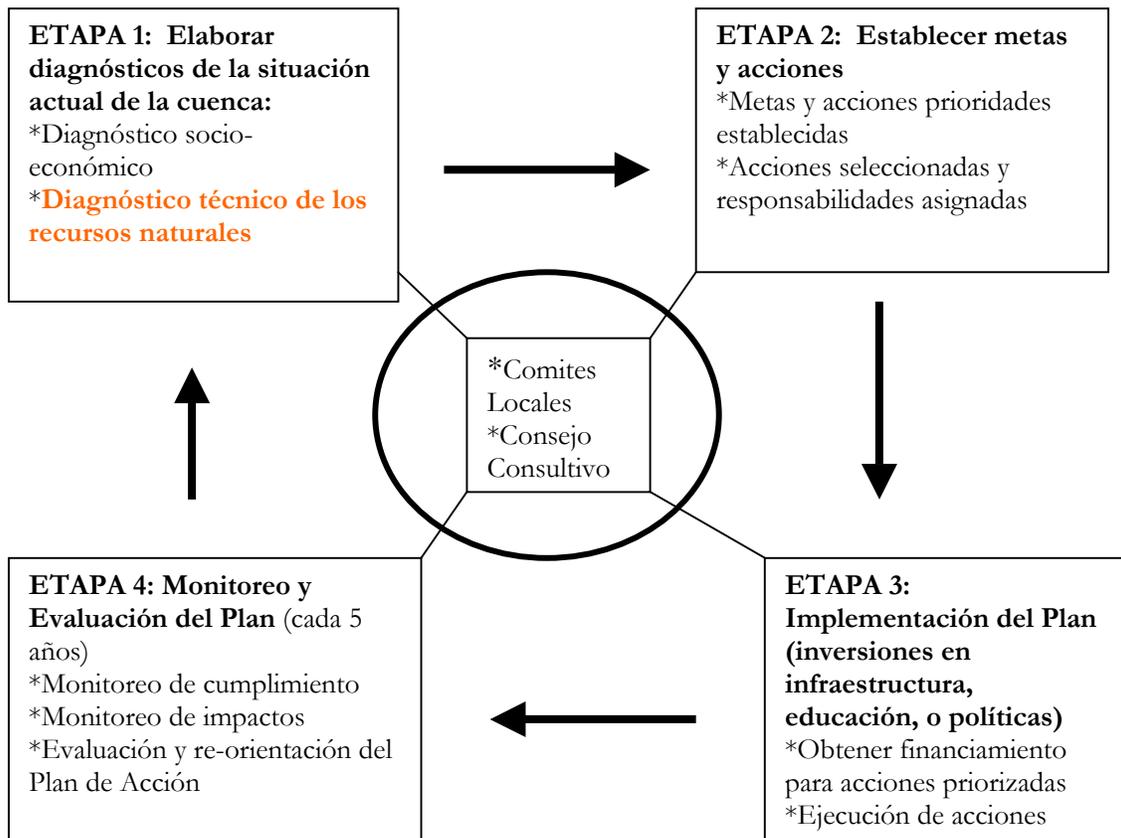
Mas allá de este enfoque, en el Diagnostico Técnico las siguientes etapas del proceso de elaboración e implementación del Plan de Manejo están ilustradas abajo:

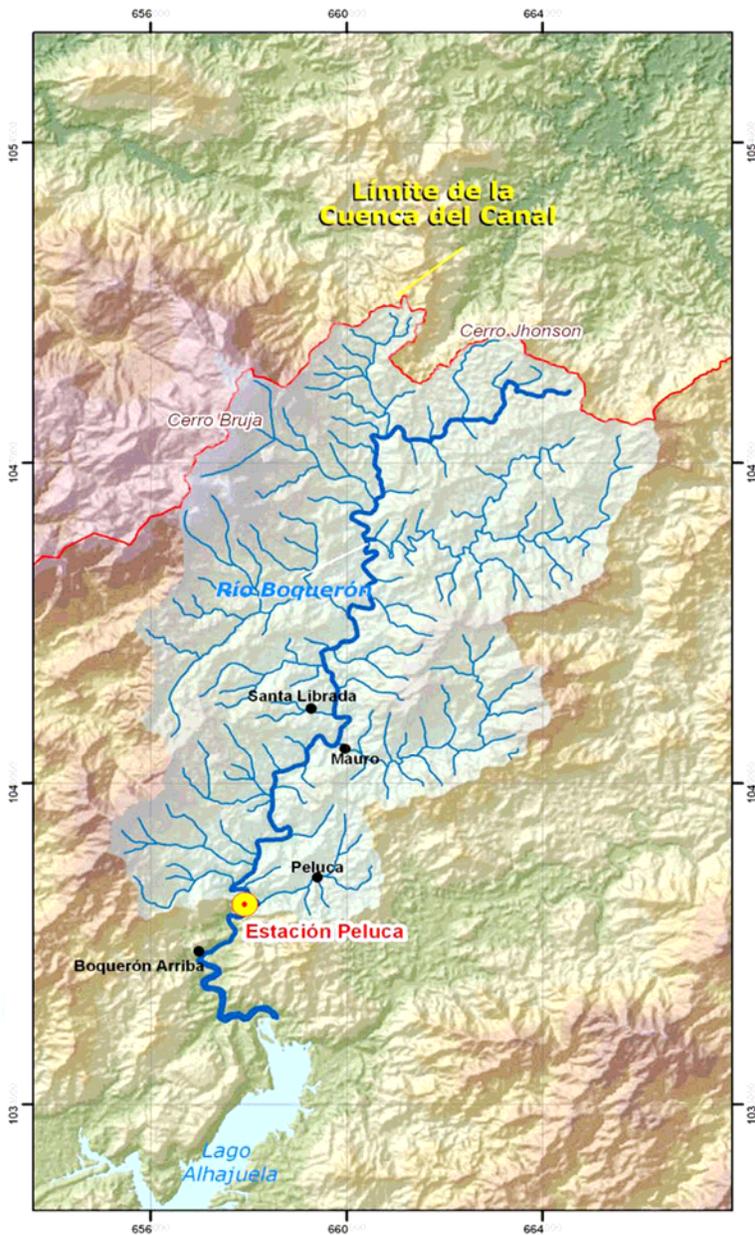
Subcuenca del río Boquerón

El río Boquerón nace en la parte este de Sierra Llorona, a 240 m de elevación, éste sigue un curso con dirección norte-suroeste en su recorrido de 27.0 km, hasta su desembocadura en el lago Alhajuela (ACP, 2006b). Se considera que su afluente principal es el río Escandaloso, otros afluentes son los ríos Longue, Diablo, Indio, Madre, Mauro y Peluca y las quebradas de La Mina, Peluca, Escondilla y Diamante. Actualmente, en esta sub-cuenca existen una estación hidrométrica (Peluca) y dos estaciones meteorológicas (Escandalosa y Peluca) de la Autoridad del Canal de Panamá (ACP, 2006a). El río Boquerón se localiza en la divisoria de aguas entre Panamá y Colón, formando parte de los corregimientos de Salamanca y Portobelo pertenecientes a los distritos del mismo nombre en la provincia de Colón y del corregimiento de Chilibre en el distrito de Panamá, provincia de Panamá.

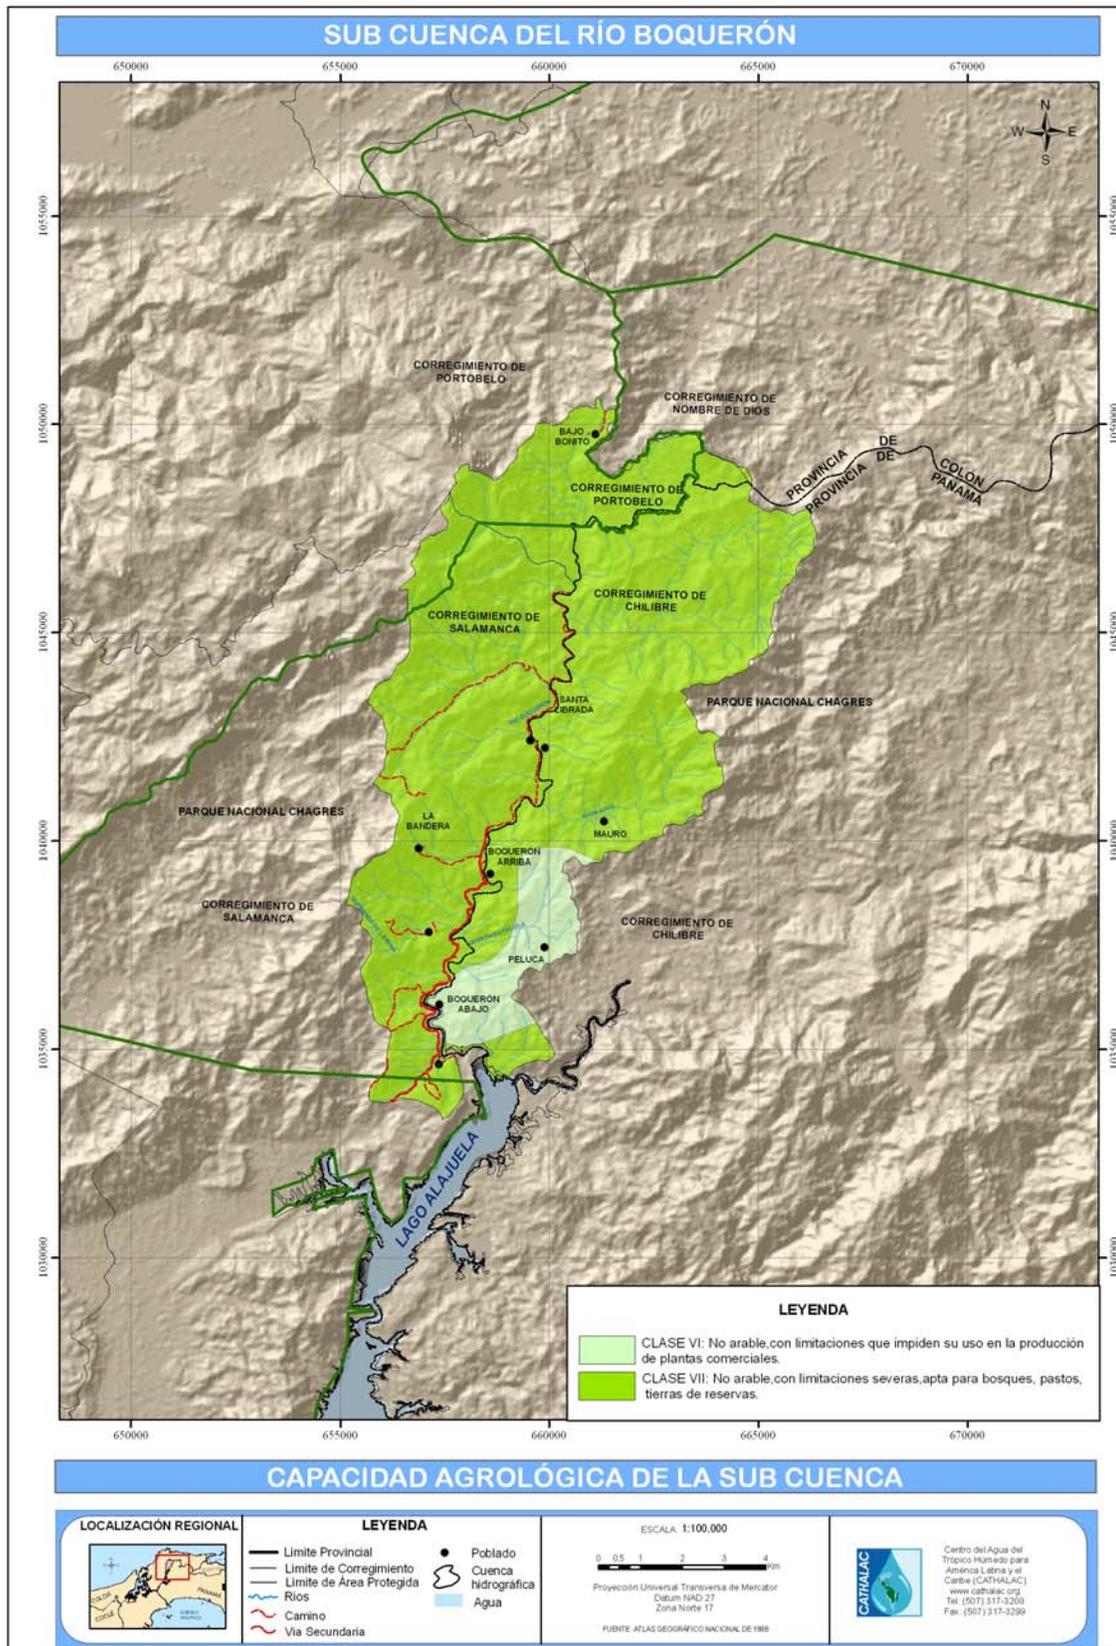
El mapa de capacidad de uso de suelos (CATHALAC, 2008) indica que la gran mayoría, más del 90% del terreno de la sub-cuenca es de Clase VII (sistema USDA). La Clase VII en este sistema de capacidad de tierras, indica tierras con severas limitaciones y peligros cuando son utilizadas para producción pecuaria o forestal. Por esta razón, cuando hay un régimen de lluvias abundante, como en esta sub-cuenca, las tierras de Clase VII son recomendadas como aptas para cobertura forestal permanente. Las tierras de Clase VI, que existen en la sub-cuenca solamente en una área limitada (menos que 10% de la superficie total) al este de Boquerón Abajo y cerca de Peluca, son aptas para usos de pastoreo o forestales, pero con limitaciones permanentes y severas requiriendo mucha atención a las prácticas de conservación y mantenimiento de cobertura permanente. Ver mapa en la página siguiente.
