*Proyecto de
Infraestructura Comunitaria*

**"Apoyando la construcción de un país en paz"
Fondo Especial para el Desarrollo
(FED)**

Diciembre de 2004

INFORME FINAL DE EJECUCION

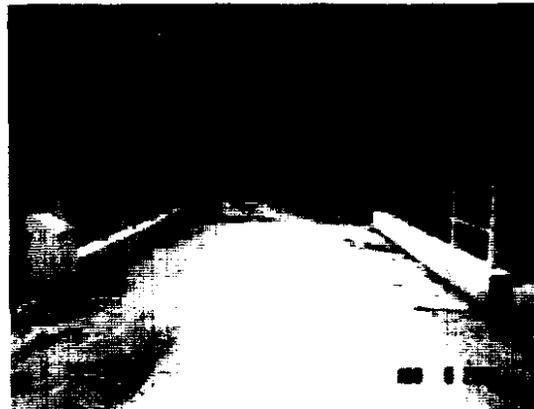
Avance Físico: 100%

Se recomienda evitar tirar basura al río, que pudiese en cierto momento crear diques de basura que puedan afectar las bases del puente y mantener limpio y con corriente continua el cause del mismo.

Se debe mantener en buen estado el repello y el cernido aplicado a las estructuras del puente, con el fin de preservar en buen estado el concreto de las mismas.
