Evaluation des Besoins en Infrastructures et Equipements pour les Communes-Cibles

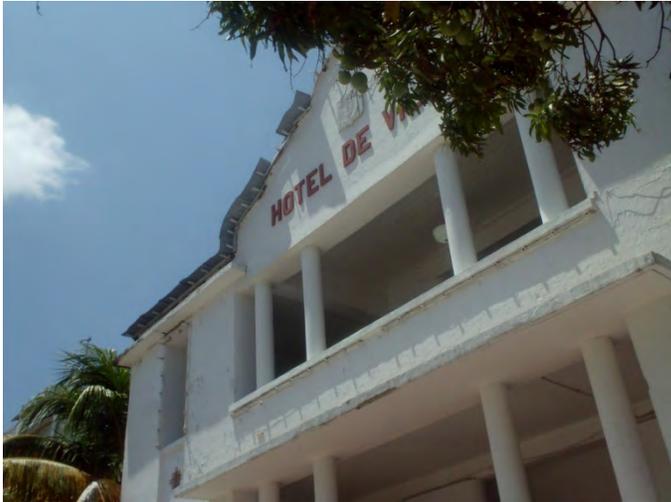
L'édifice administratif (Hôtel de Ville) de la commune du Cap-Haïtien présente des signes de vétusté et de délabrement préoccupants. Des fissures importantes sont facilement observables sur les façades laissant présager des défaillances structurales non négligeables.

*Fig. 1
Toiture abîmée.
Façade délabrée.
Toit très peu étanche.*

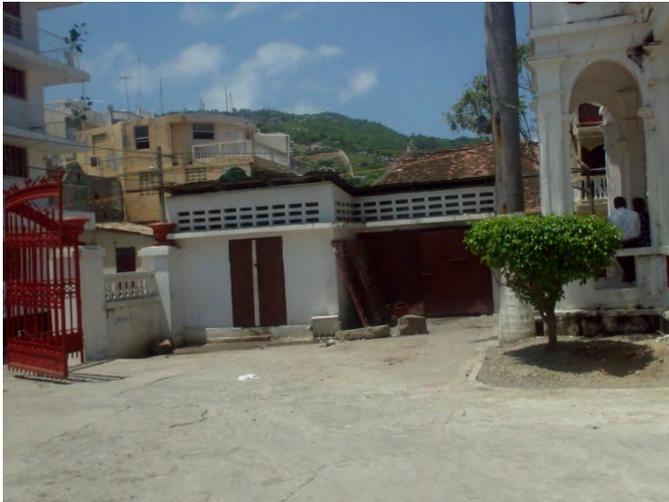
Fig. 5
Aire de garage aménagée pour
l'entreposage des équipements
et matériel divers. Local du
gardien adjacent à l'entrepôt.

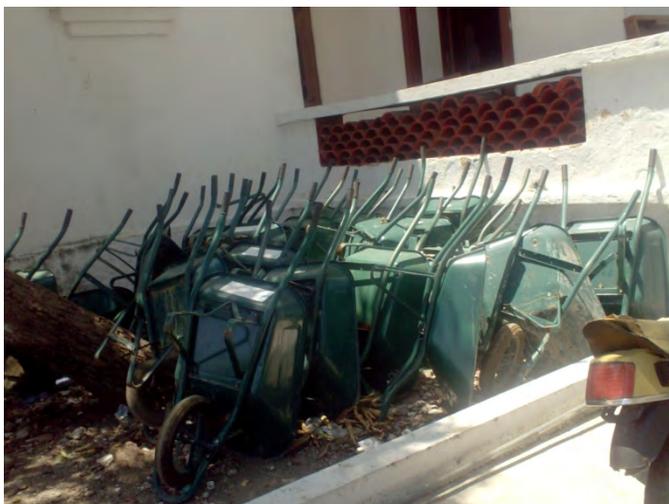
Fig. 6
Brouettes entreposées dans un
parterre de la façade principale.

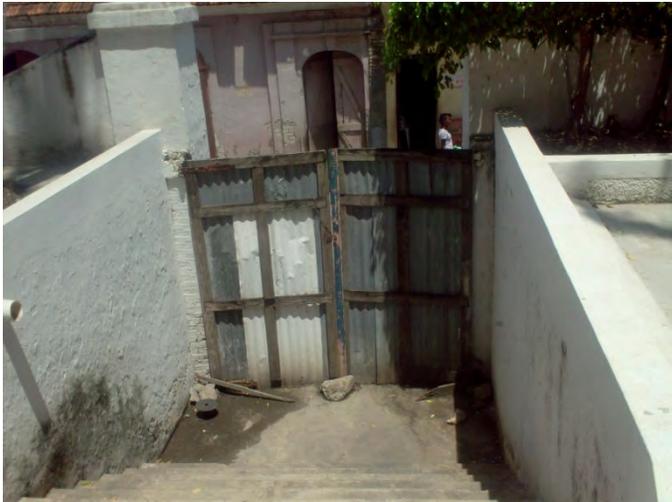
*Fig. 7
Barrière de fortune (côté EST)
limitant l'accès à L'Hôtel de
Ville.*

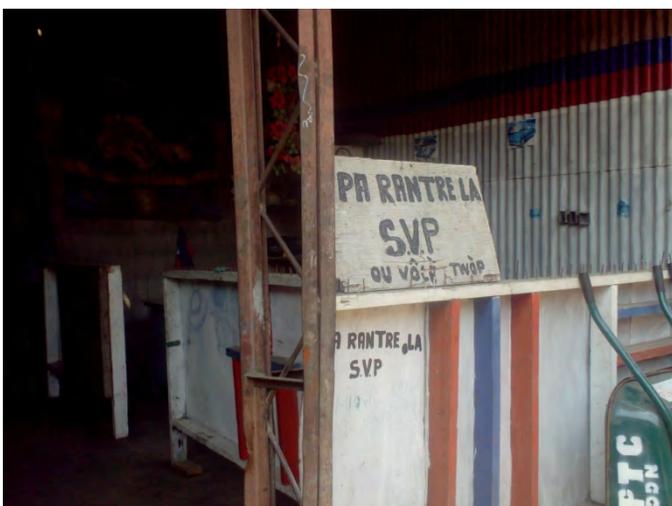
*Fig. 9
Bureau non sécurisé du
responsable du service d'entretien
et de garage.*

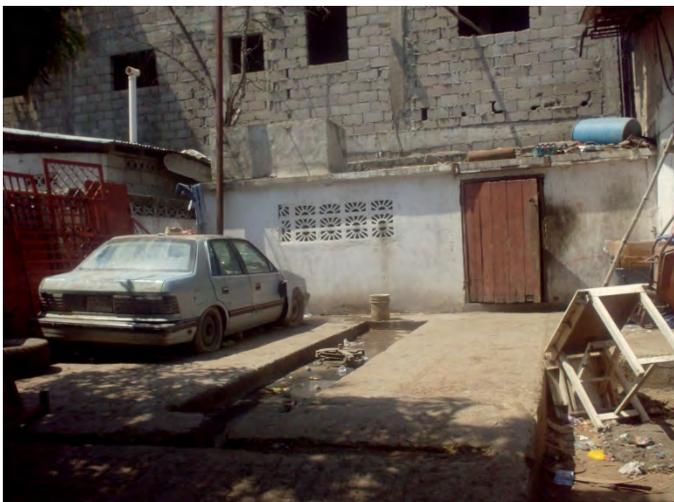
*Fig. 10
Un environnement insalubre
caractérisant l'espace alloué au
service d'entretien.*

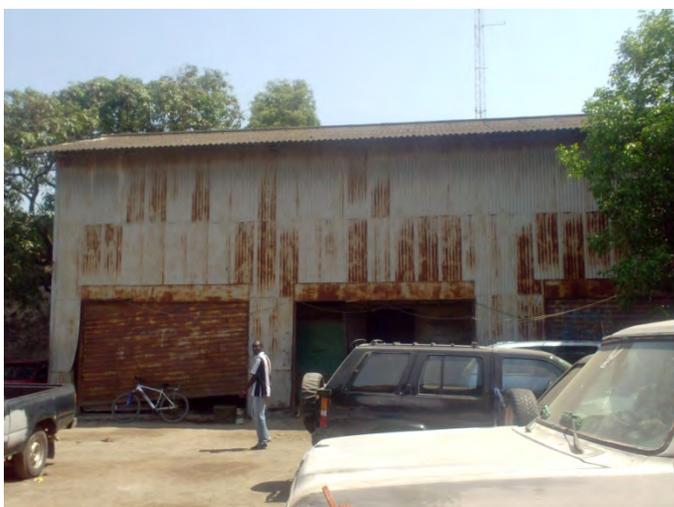
*Fig. 11
Hangar vétuste dans l'enceinte du
garage servant d'entrepôt de
matériel divers du Bureau de
MINES.*

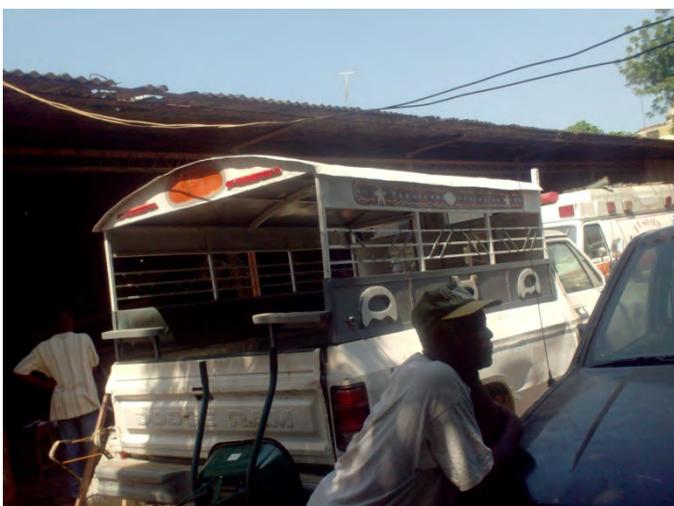
*Fig. 12
Aire d'entretien occupée
arbitrairement par des véhicules
motorisés défectueux de toutes
sortes.*

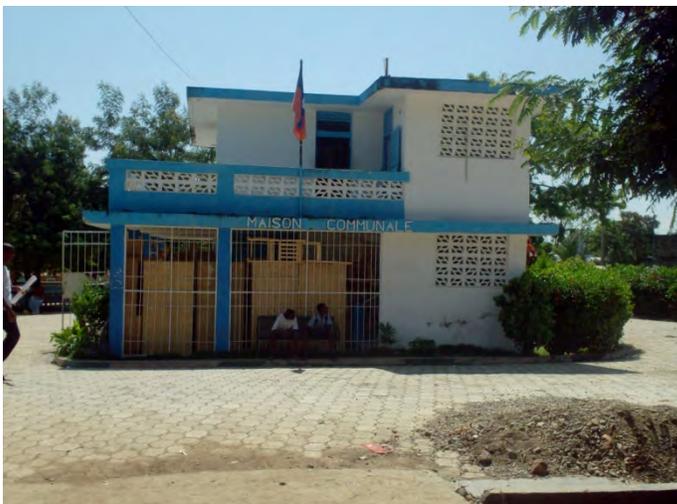
L'état des murs extérieurs et de la rampe du balcon en maçonnerie et en béton traduit une certaine dégradation et une sensibilité accrue de l'enveloppe par rapport aux

intempéries. Les traces d'humidité observées sur les parois, plus évidentes à l'étage s'expliquent par une infiltration des eaux de pluie (remontée d'eau par capillarité ou à travers les parois). Dans tous les cas l'enveloppe et le revêtement mural accusent des faiblesses évidentes.

*Fig. 1
Revêtement de la façade
principale de l'édifice affecté par
les intempéries.*

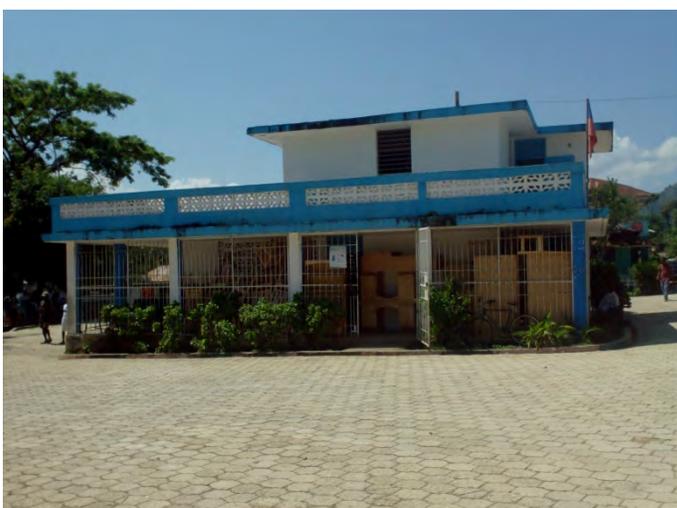
*Fig. 3
Galerie du rez-de-chaussée
utilisée comme aire d'entreposage
de meubles, de mobilier urbain
et de matériel divers.*

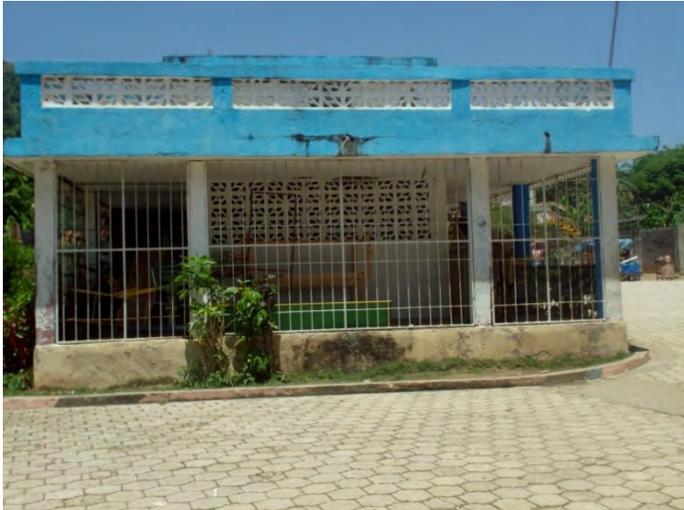
*Fig. 4
Grille métallique limitant l'accès
au bâtiment.*

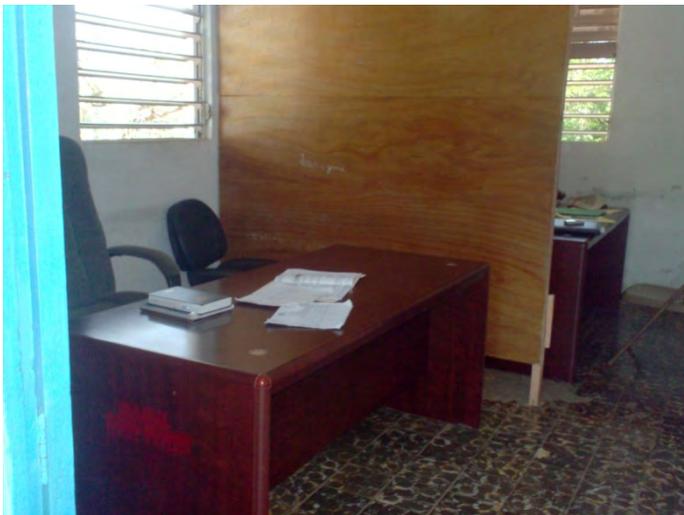
Une cloison en contreplaqué "plywood" mince à ossature en bois, peu solide et inesthétique délimite le secrétariat et le bureau du maire (*voir fig. 5 et 6*). Une cloison en maçonnerie isole le cabinet de toilette des autres compartiments de l'étage. Les murs sont en général dégradés et peu entretenus (signes de vétusté et d'infiltration des eaux de pluie). Le revêtement de peinture appliqué en est très affecté.

*Fig. 5
Deux locaux aménagés à l'étage
abritant le secrétariat et le bureau
du maire.*

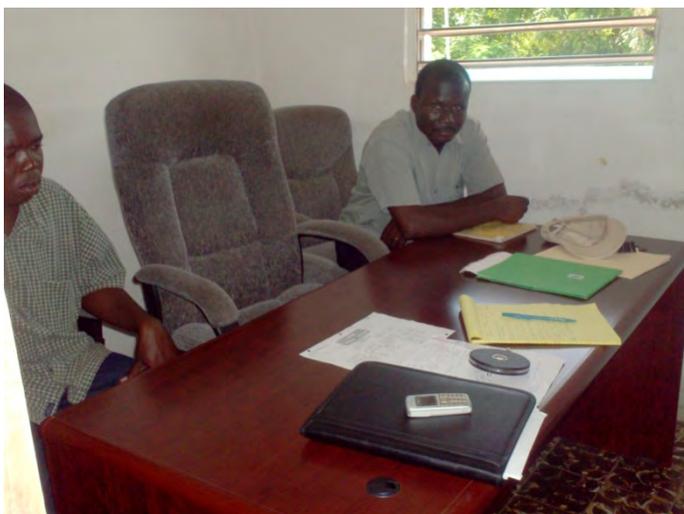
*Fig. 6
Bureau du maire utilisé par les
autres élus et les responsables des
différents services.*

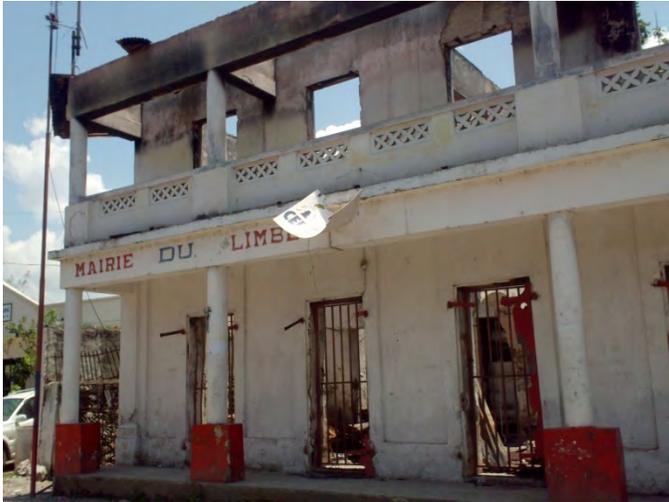
L'Administration communale de Limbé fait face à une situation dramatique particulière. L'édifice abritant les services de la mairie a été incendié au cours des récentes émeutes du mois d'avril 2008. Le bâtiment, le matériel et tous les équipements qui s'y trouvaient ont été détruits par les flammes (*voir fig. 1 à 12*). Il est important de souligner que le bâtiment incendié n'appartient pas à la mairie. A l'heure actuelle Cette administration locale ne dispose d'aucune ressource (infrastructures, matériel, équipements) pour assurer le minimum de services à la population.

*Fig. 1
Bâtiment logeant l'Administration
communale incendié lors des
émeutes d'avril 2008.*

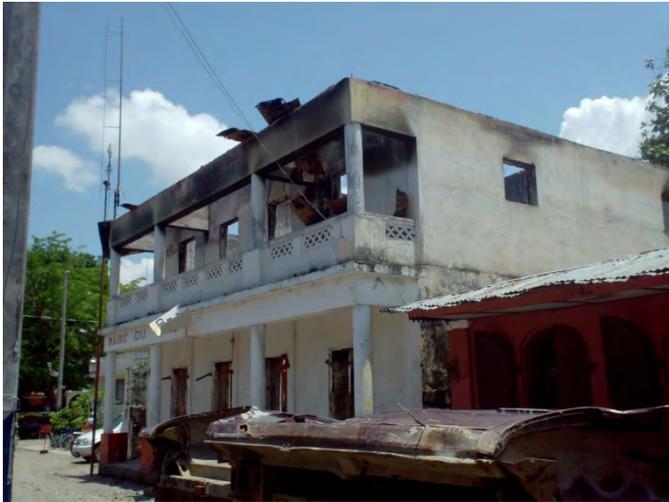
*Fig. 2
Murs noircis par les fumées de
l'incendie.*

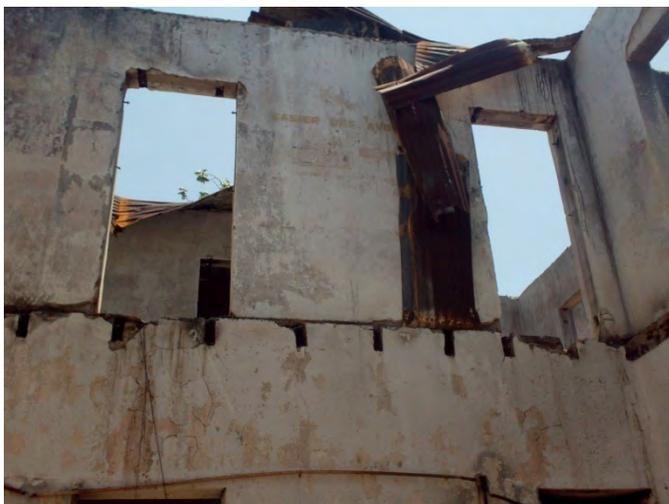
*Fig. 3
Plancher, toit, boiseries
complètement détruits par les
flammes.*

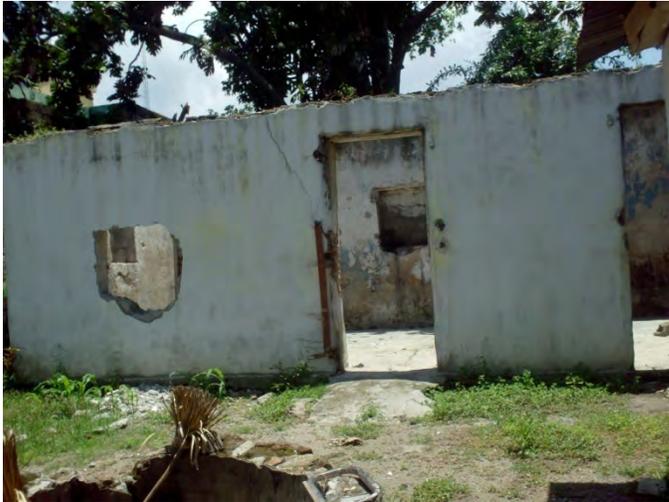
Fig. 4
Infrastructures aménagées dans la
cour détruites par l'incendie.

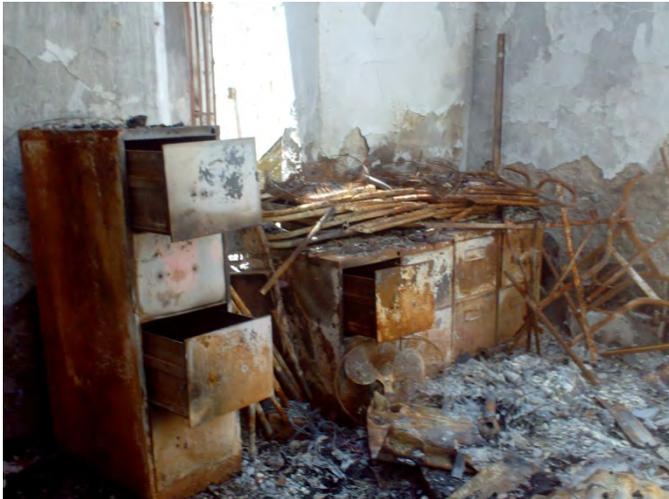
Fig. 5
Équipement de bureau détruit.

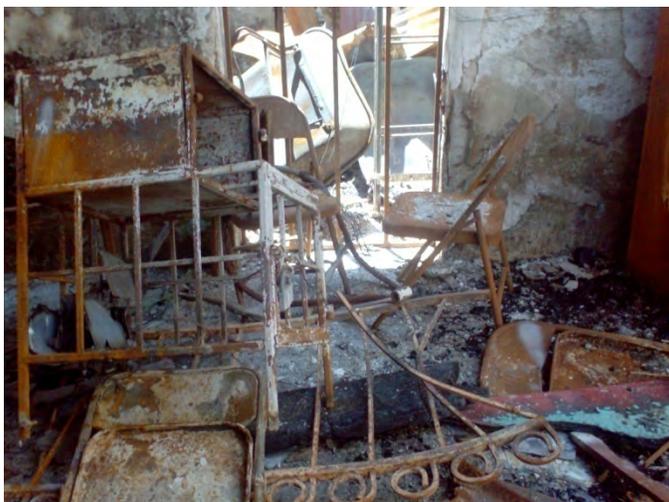
Fig. 6
Meubles en métal (chaises et
autres) calcinés.

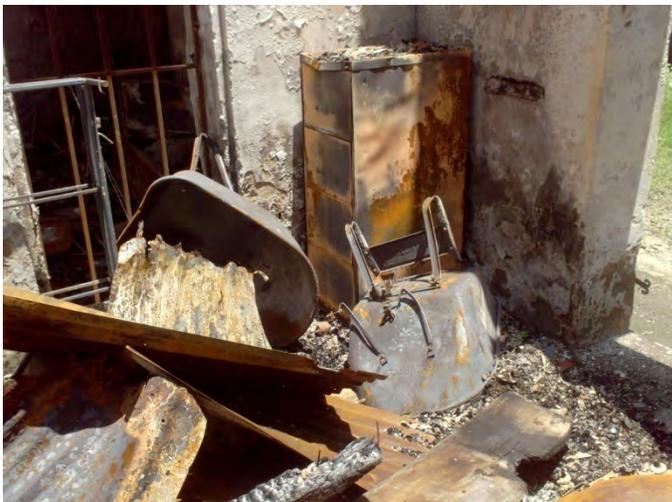
*Fig. 7
Équipement de voirie (brouettes et autres) rendu inutilisable.*

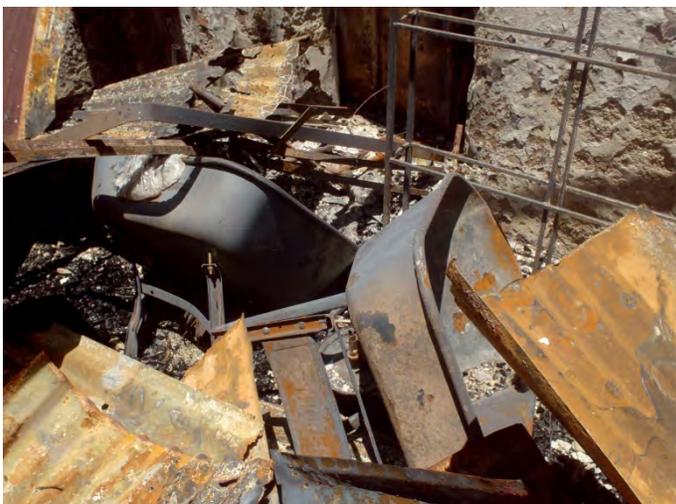
*Fig. 8
Amas de ferraille constitué de tôles, d'équipements de bureau et de voirie jonchant le parquet.*

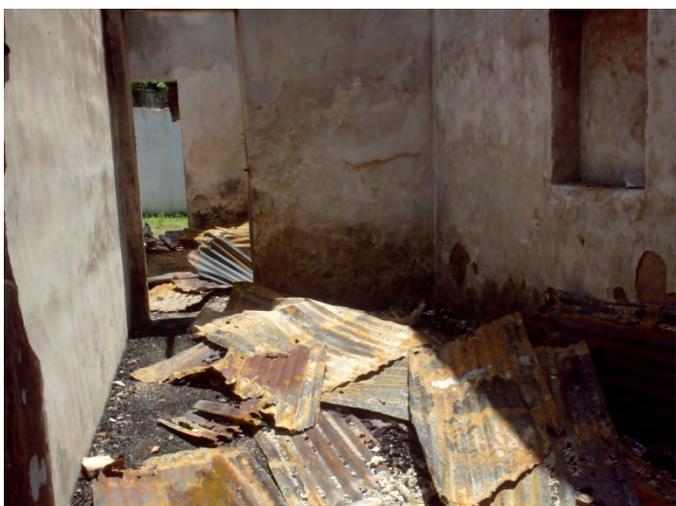
*Fig. 9
Tôles calcinées et déformées sous l'effet de la chaleur intense de l'incendie, seuls éléments du toit encore visibles.*

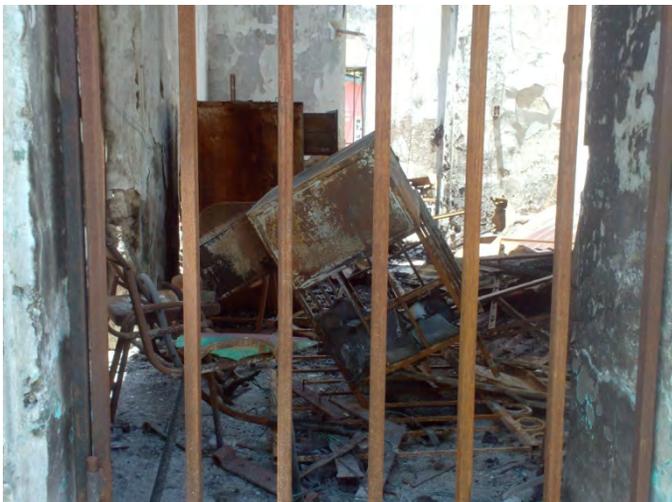
Fig. 10
Grilles de sécurité limitant l'accès
aux différents services, seuls
éléments ayant résisté aux
flammes.

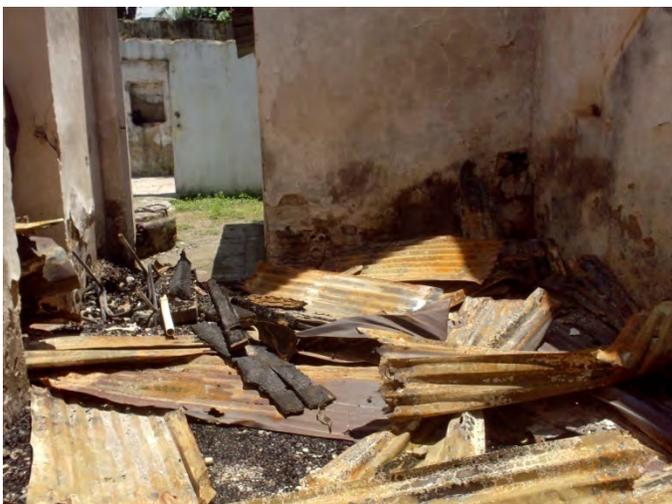
Fig. 11
Murs en maçonnerie très affectés
(parois calcinées et lézardées).

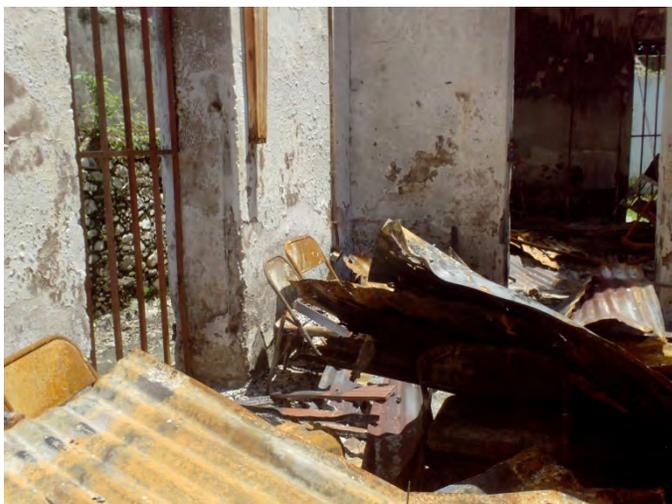
Fig. 12
Revêtement de peinture mural
écaillé sous l'effet de la chaleur.

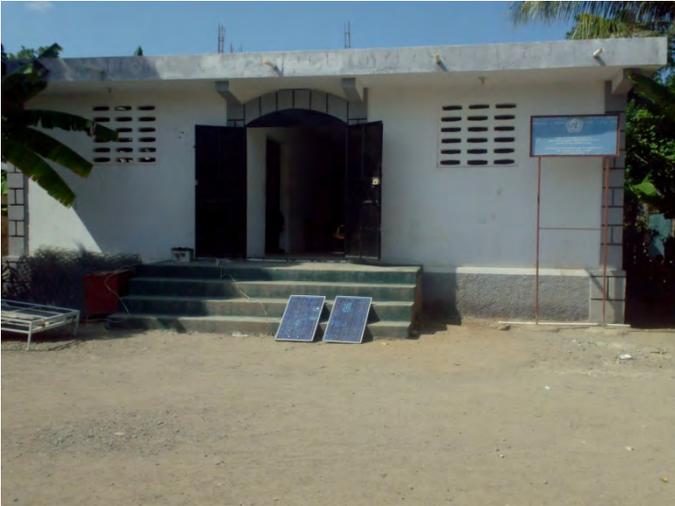
L'enveloppe du bâtiment est en bon état (*voir fig. 1 à 3*). Aucune trace d'humidité sur les murs extérieurs en maçonnerie, aucun écaillage du revêtement des murs et des cloisons.

Fig. 1
Édifice administratif construit en 2007 par la MINUSTAH. Système d'énergie solaire alimentant le bâtiment.

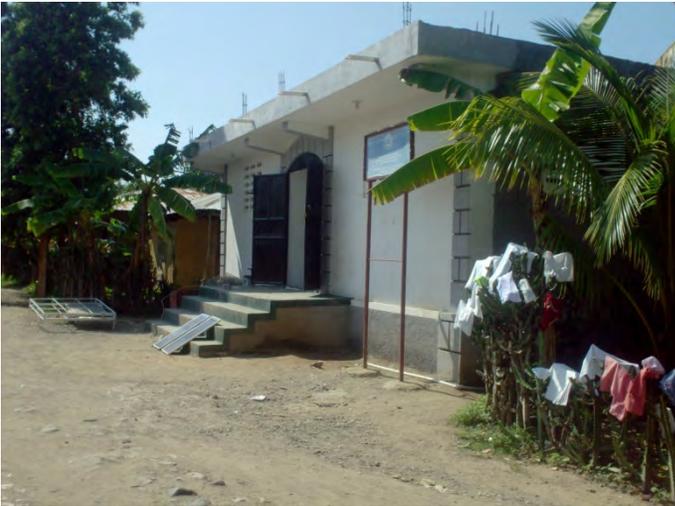
Fig. 2
Exploitation du bâtiment en hauteur, la solution à privilégier dans le cadre d'un projet d'agrandissement.

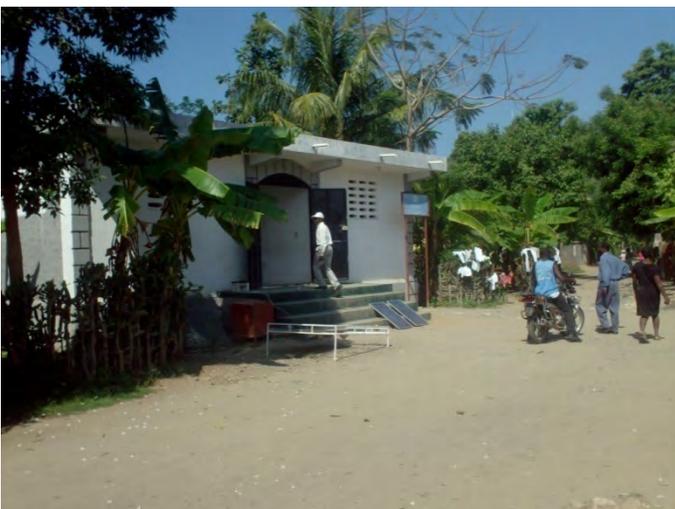
Fig. 3
Contrainte spatiale (édifice occupant toute la parcelle).

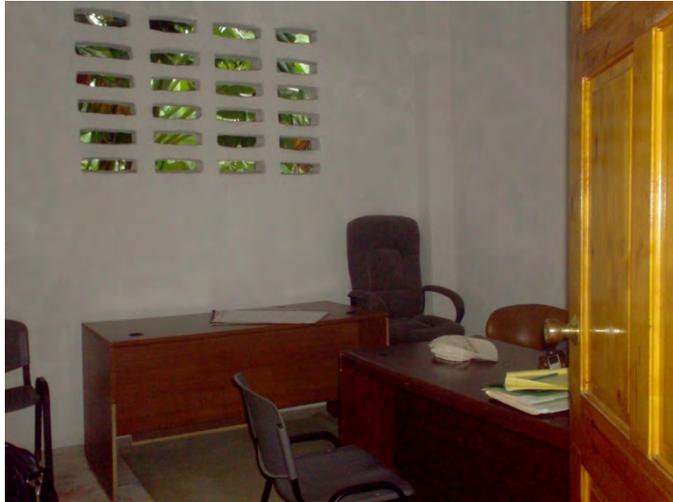
*Fig. 4
Deux locaux affectés aux services
de la mairie peu spacieux.*

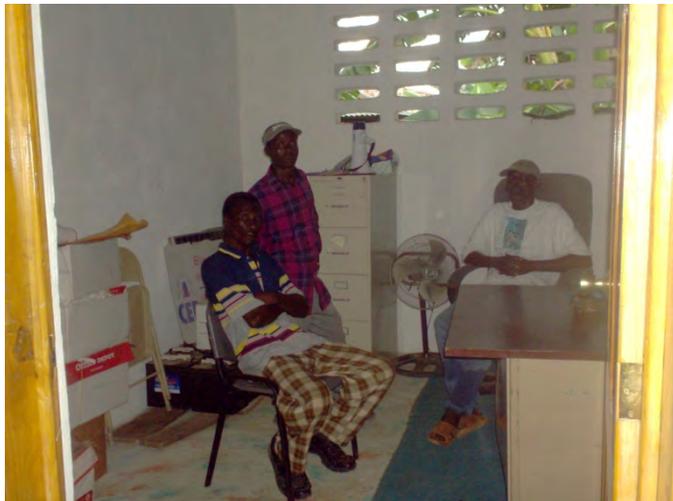
*Fig. 5
Édifice bien entretenu.*

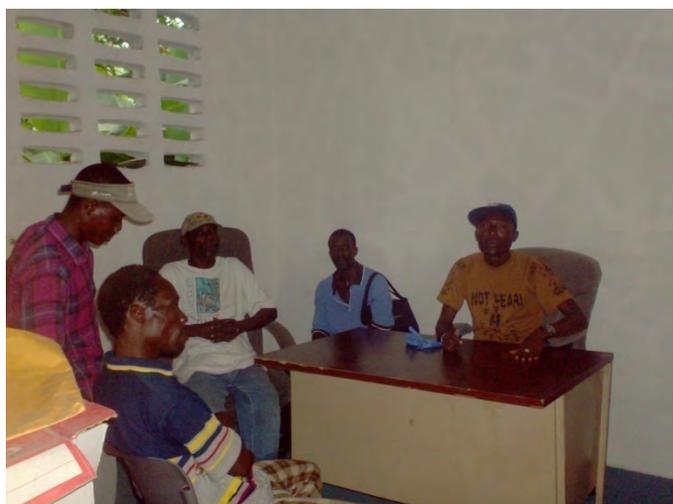
*Fig. 6
Fenêtres en parois ajourées
(claustras) assurant l'aération du
bâtiment.*

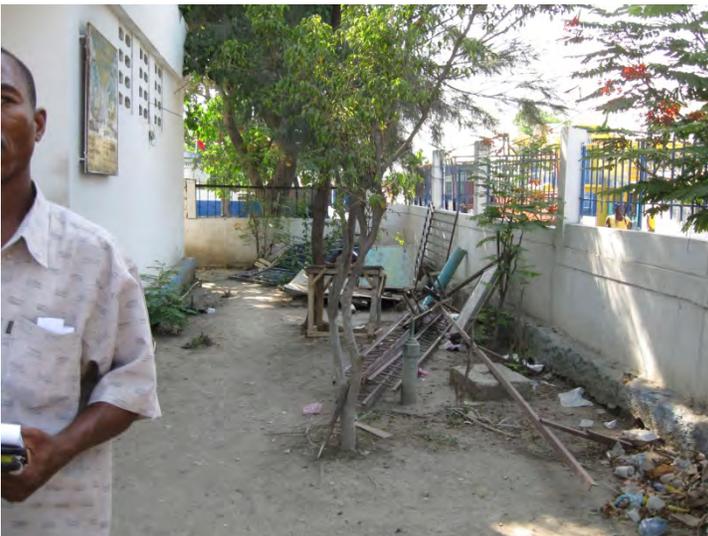
Fig. 6
Environnement immédiat de l'édifice administratif très négligé.

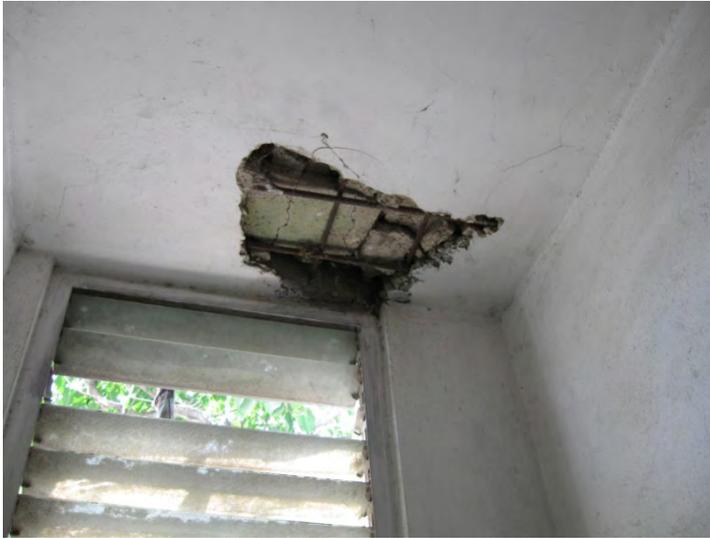
Fig. 7
Trou béant dans la dalle mettant à nu certains éléments structuraux. Fenêtre non entretenue.

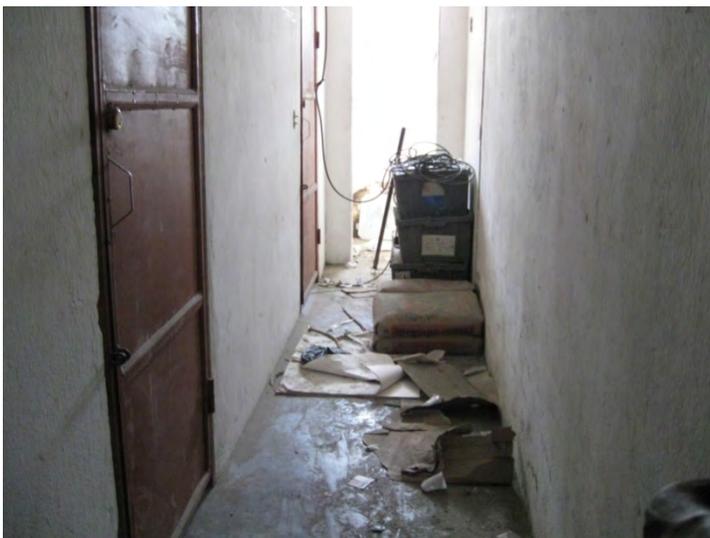
Fig.9
Manque ou absence d'entretien. Rez-de-chaussée poussiéreux et crasseux.

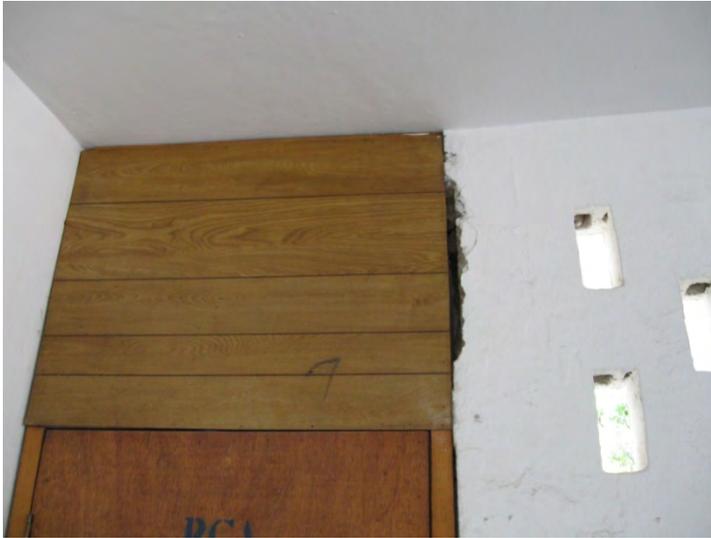
Fig. 10
Ouverture en contreplaqué peu sécuritaire installée au rez-de-chaussée.

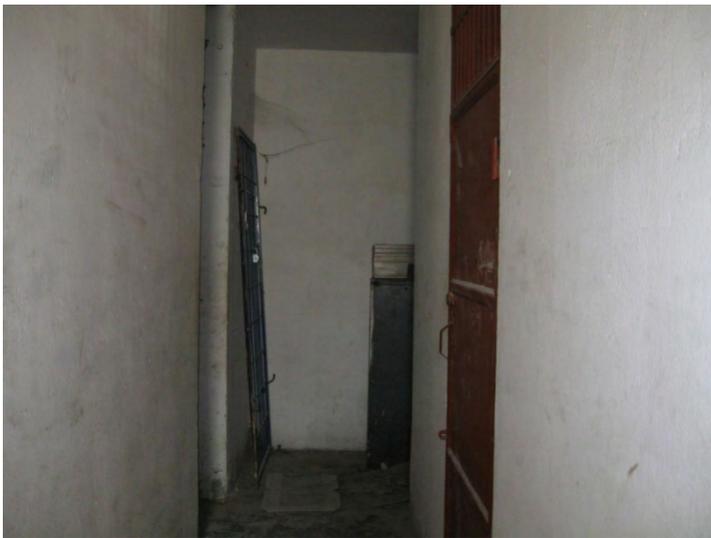
Fig. 11
Locaux du rez-de-chaussée particulièrement sales et crasseux.

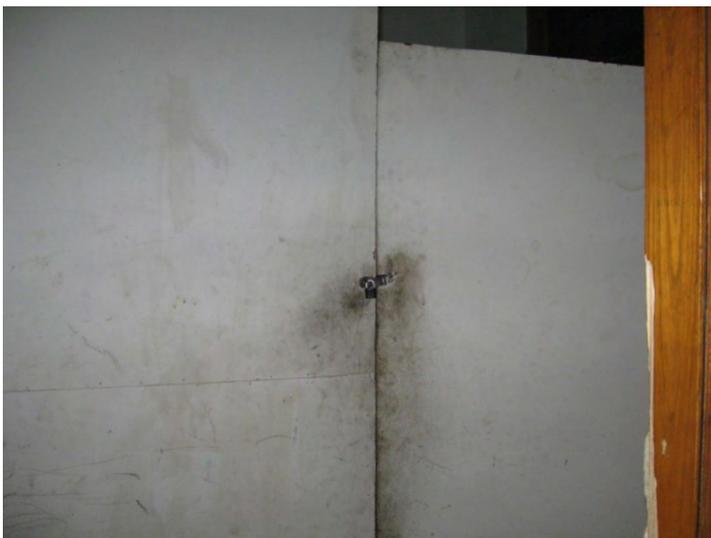
Fig. 12
État du revêtement des portes et des parois murales de certains locaux du rez-de-chaussée lamentable.

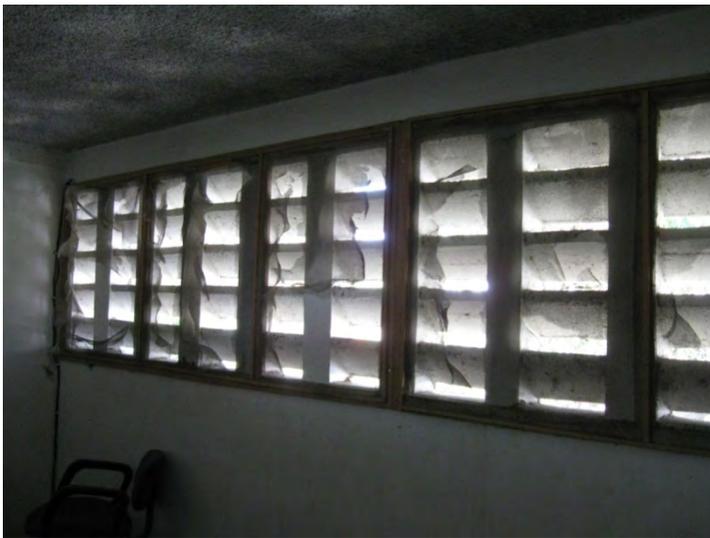
Fig. 17
Moustiquaires fixées sur les
parois ajourées (claustras)
complètement abîmées.

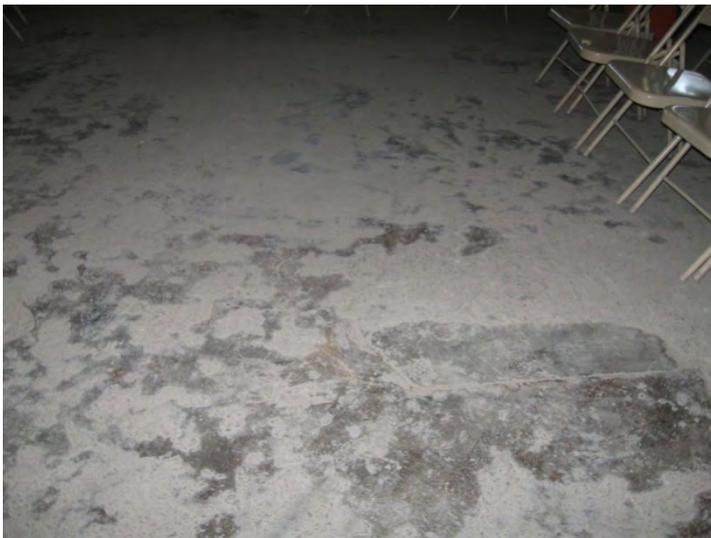
Fig. 20
Revêtement du parquet en béton
de ciment du centre culturel
rugueux et peu attrayant.

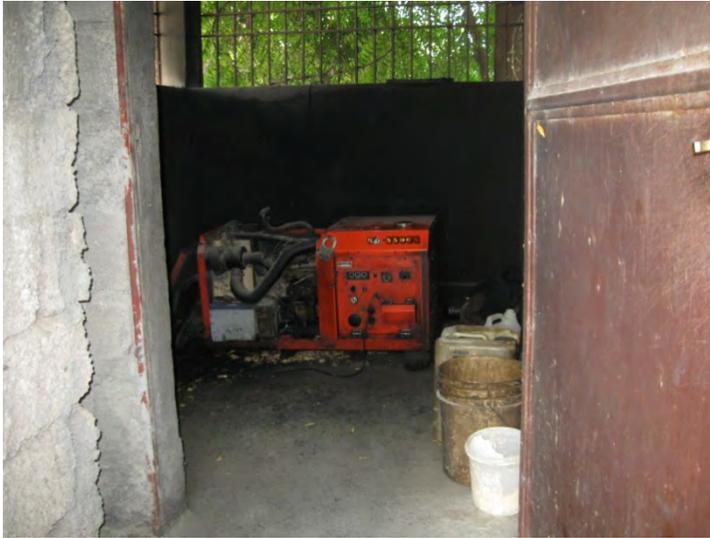
L'alimentation en énergie électrique des principaux édifices (bâtiment administratif et centre de lecture) est assurée par l'EDH et 3 génératrices dont deux de 6.5 kilowatts et une de 7 kilowatts. Elles sont défectueuses selon les responsables. Le filage électrique (conduits métalliques ou en PVC) est apparent (*voir fig. 22 à 24*).

Fig. 22
Génératrice peu entretenue
alimentant au besoin l'édifice
administratif.

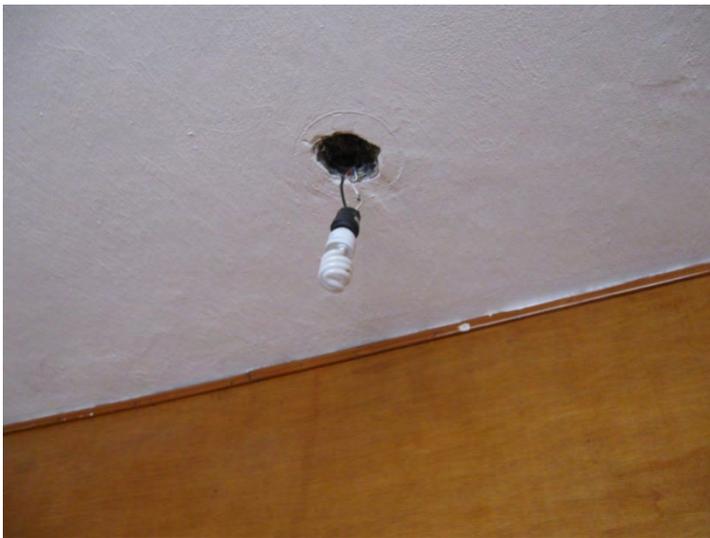
Fig. 23
Manque de soins et de
professionnalisme évident dans la
fixation des accessoires
électriques.

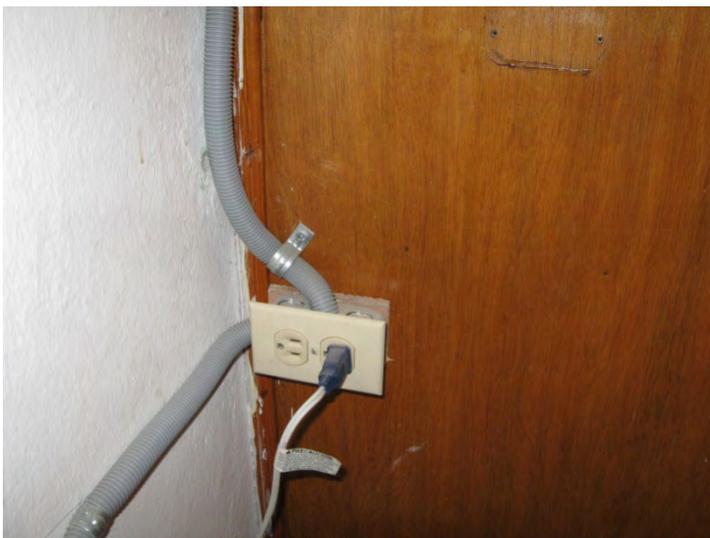
Fig. 24
Filage électrique apparent,
très inesthétique

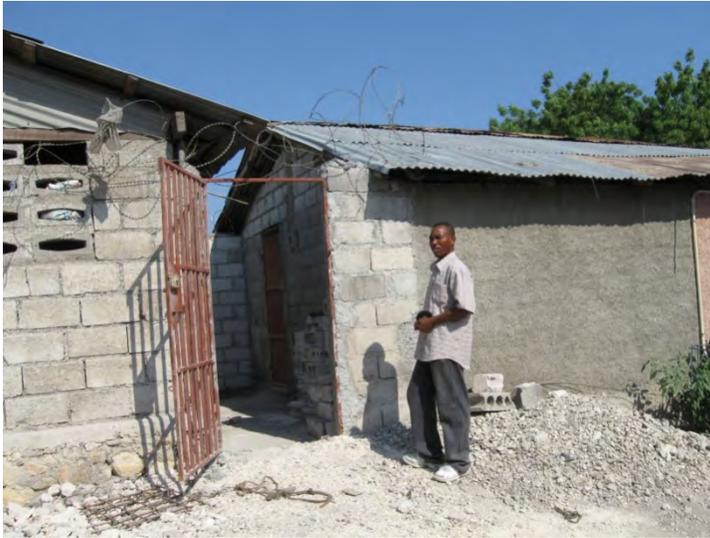
*Fig. 25
Petit entrepôt d'équipements de
voirie sécurisé. Travaux de
 finition (revêtement et toit) non
 complétés.*

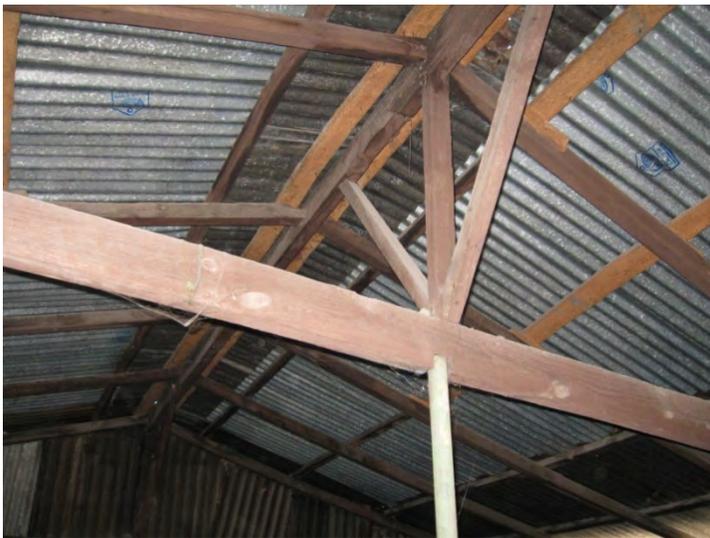
*Fig. 26
Étanchéité du toit non garantie de
 l'entrepôt.*

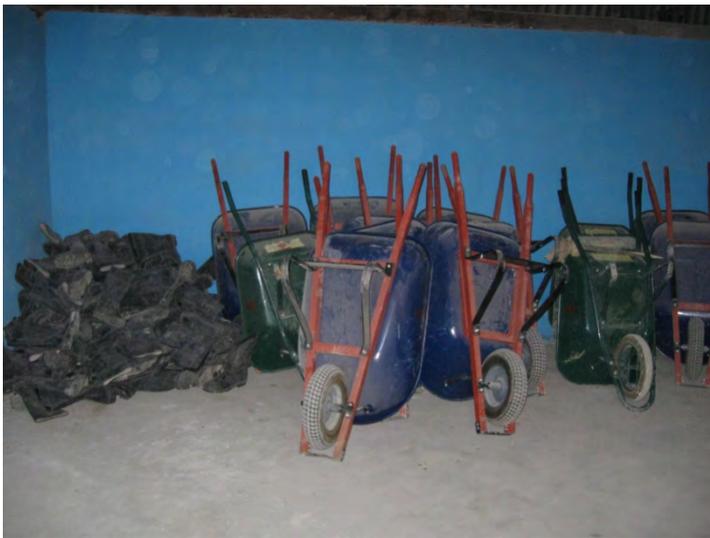
*Fig. 29
Une certaine déficience dans
l'exploitation de l'espace.*

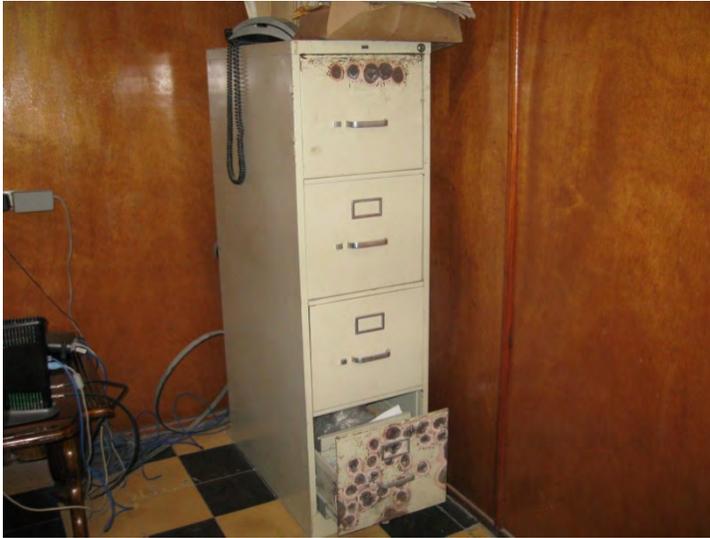
*Fig. 31
Équipements de bureau obsolètes
de l'Hôtel de Ville.*

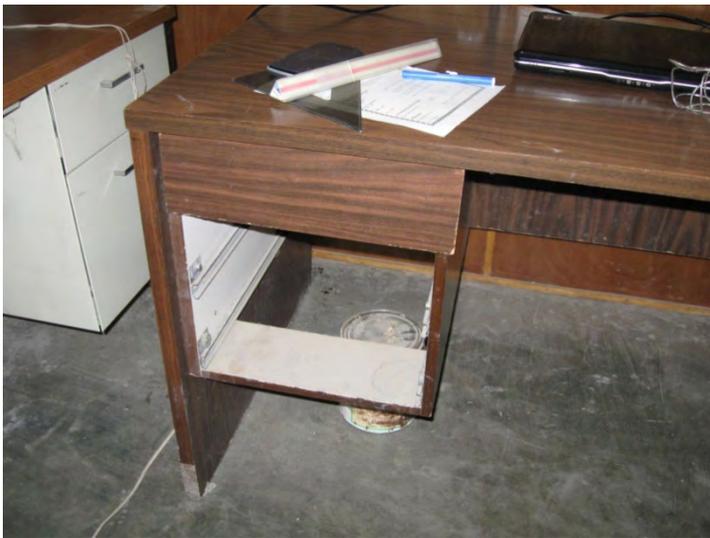
*Fig. 32
Mobilier désuet du service de
génie municipal de l'Hôtel de
ville.*

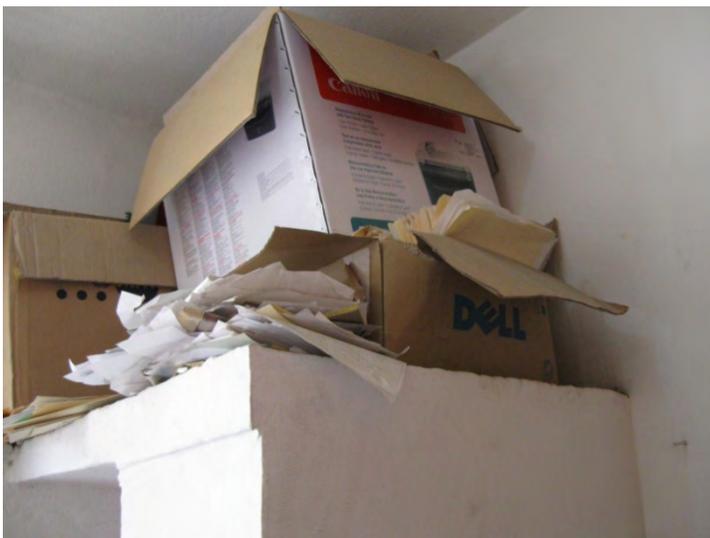
*Fig. 33
Rangement désordonné de
documents (bureau de l'Hôtel de
Ville).*

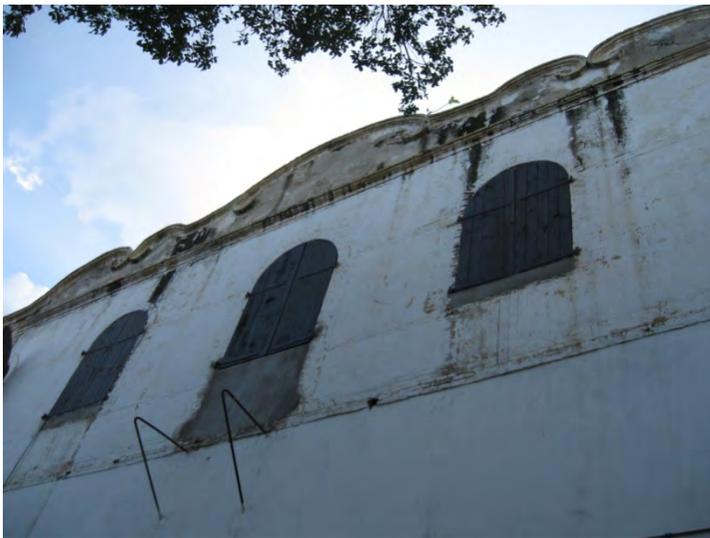
Les murs de briques, notamment le revêtement des façades visibles (Nord, Sud, Est) sont dans un état relativement satisfaisant, quelque peu affectés par les rigueurs des intempéries. Le revêtement de la façade Ouest faisant face à la mer est dégradé et très négligé. Aucun signe important de réhabilitation récente sur cette façade. Des traces d'humidité et d'infiltration d'eau de pluie sur les parois des murs en maçonnerie sont très visibles et affectent significativement le revêtement extérieur (*voir fig. 2 et 3*).

*Fig. 2
Façade OUEST de l'édifice
vétuste et délabrée.*

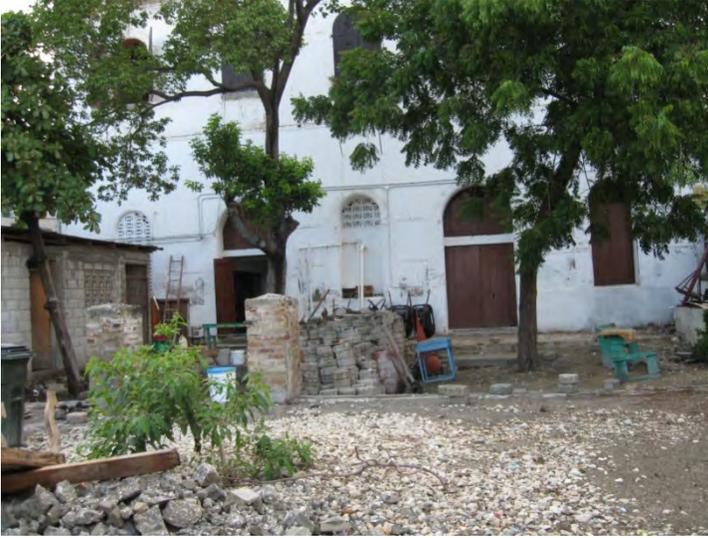
Fig. 4
Espace vacant de la cour peu entretenu.

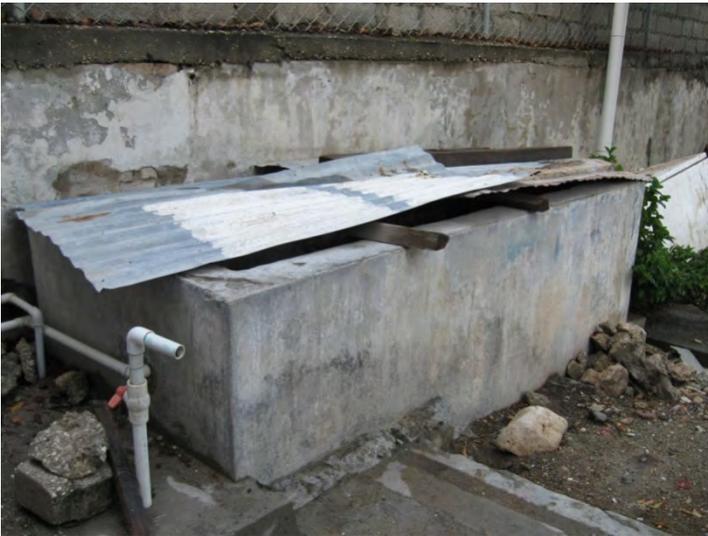
Fig. 5
Réservoir en béton et maçonnerie inachevé.

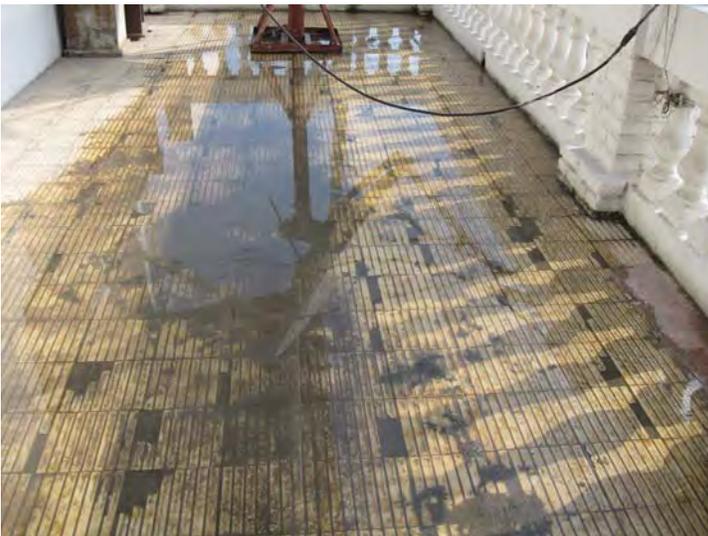
Fig. 6
Accumulation des eaux de pluie sur le balcon. Revêtement de parquet abîmé.

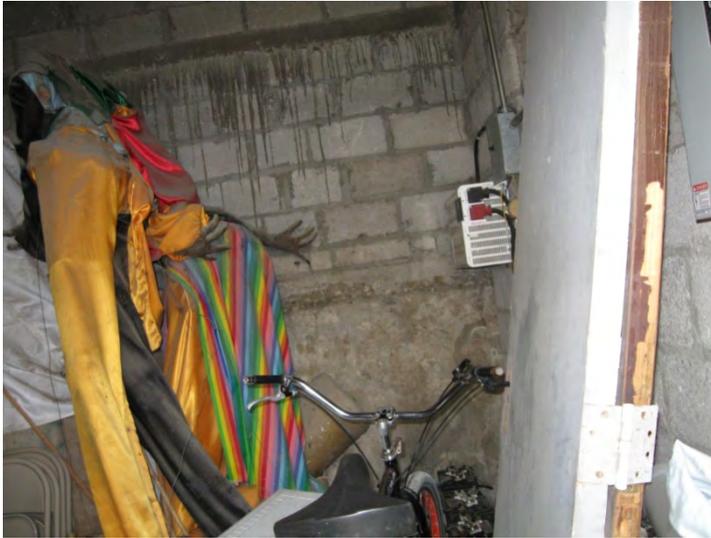
*Fig. 7
Mode de stockage des
équipements et matériel divers
déficient.*

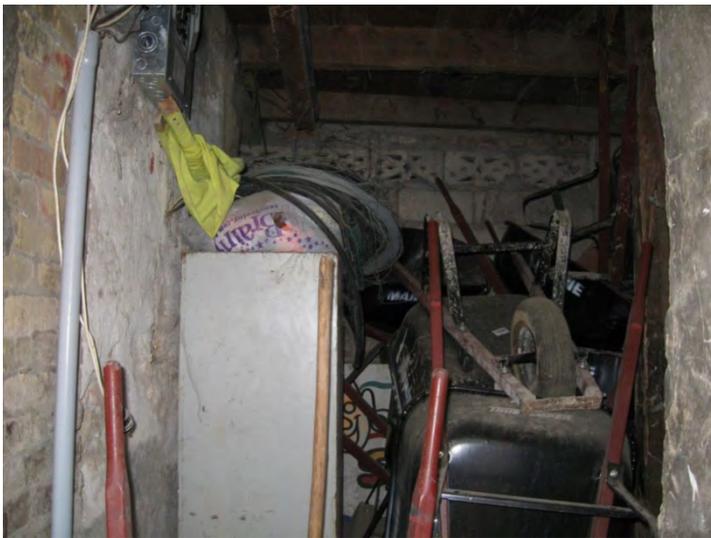
*Fig. 8
Espace utilisé pour le stockage de
matériel et d'équipements
inapproprié.*

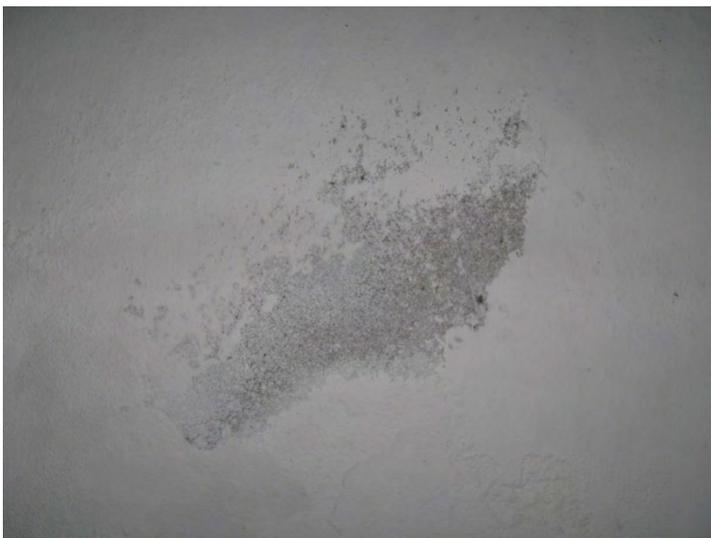
Il est difficile d'accéder au toit. Cependant les traces d'humidité nettement perceptibles par endroits sur le plafond mettent en cause son étanchéité (*voir fig.9*). Une toiture en tôles métalliques ajoutée à la façade Est s'apparente à un auvent. Elle n'offre qu'une protection limitée au bâtiment. L'accumulation importante des eaux de pluie récente sur le balcon illustre bien les limites de protection offertes par cette toiture.

*Fig. 9
D'importantes traces d'humidité
localisées affectant le plafond.*

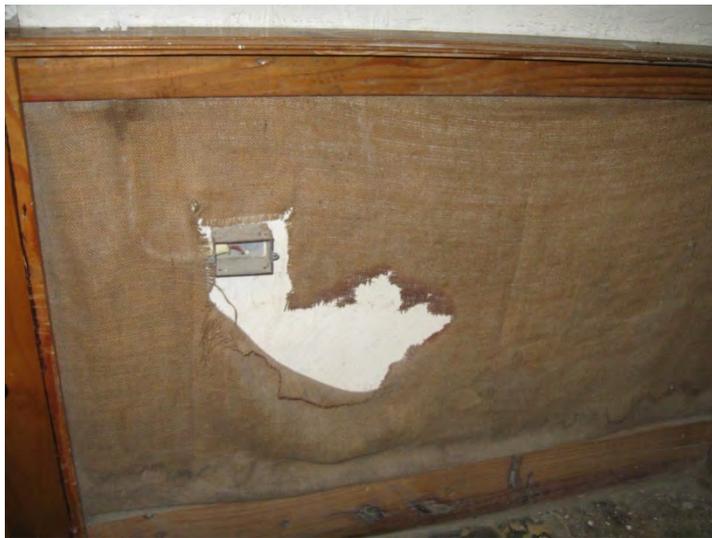
*Fig. 11
Revêtement artisanal des murs du
service culturel abîmé.*

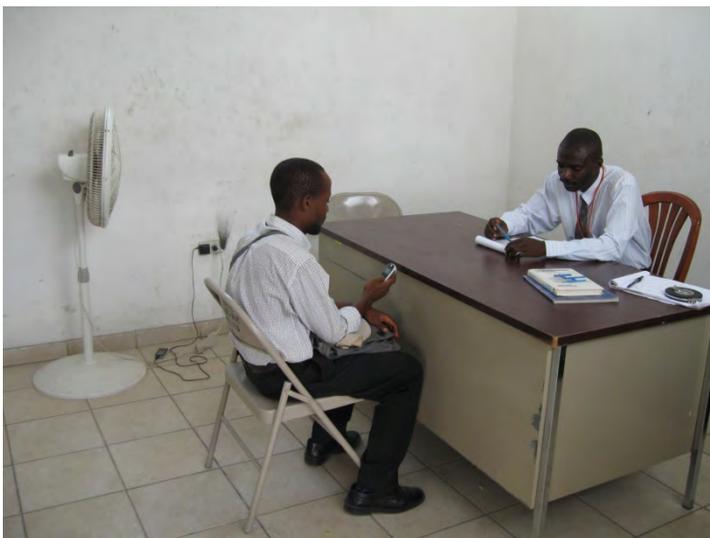
*Fig. 9
Bureau d'un cadre de la mairie
sous-équipé.*

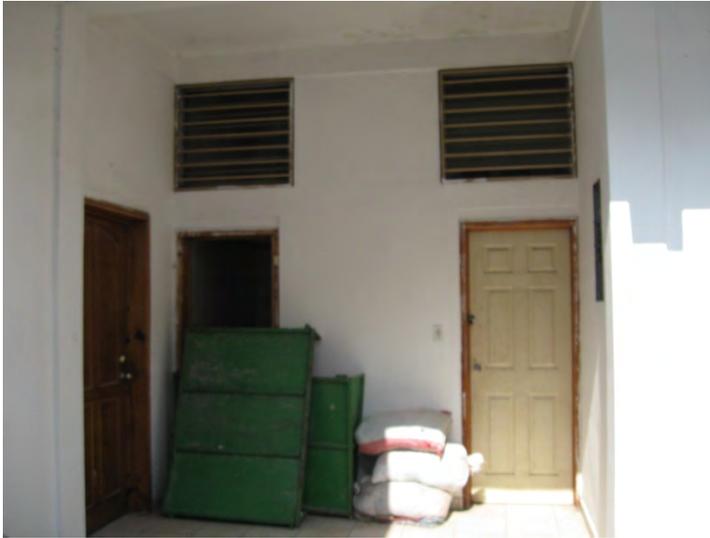
Fig. 10
Cabinets de toilette du rez-de-chaussée inutilisables.
