Evaluation des Besoins en Infrastructures et Equipements pour les Communes-Cibles

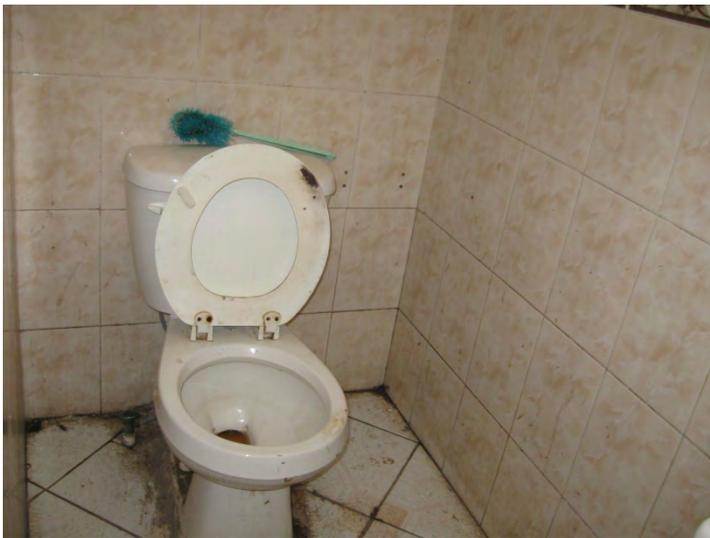
Fig. 11
Installations sanitaires et cabinet de toilette peu entretenus.

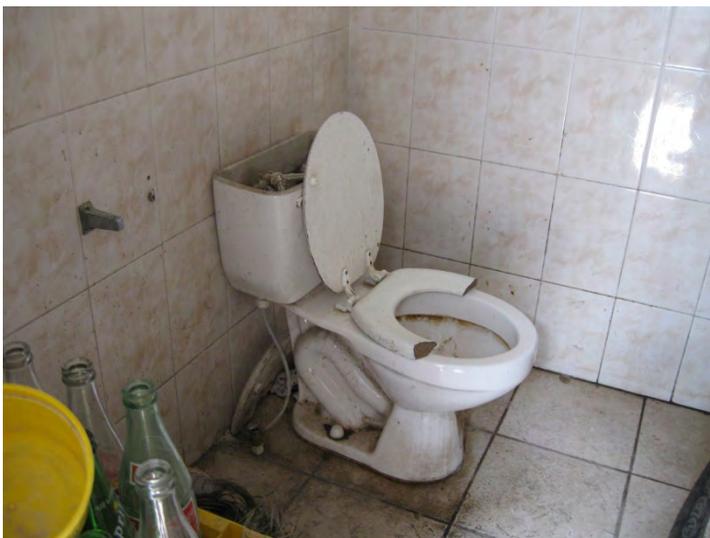
Fig. 12
Équipements et accessoires sanitaires brisés. Entreposage de bouteilles dans le cabinet de toilette.

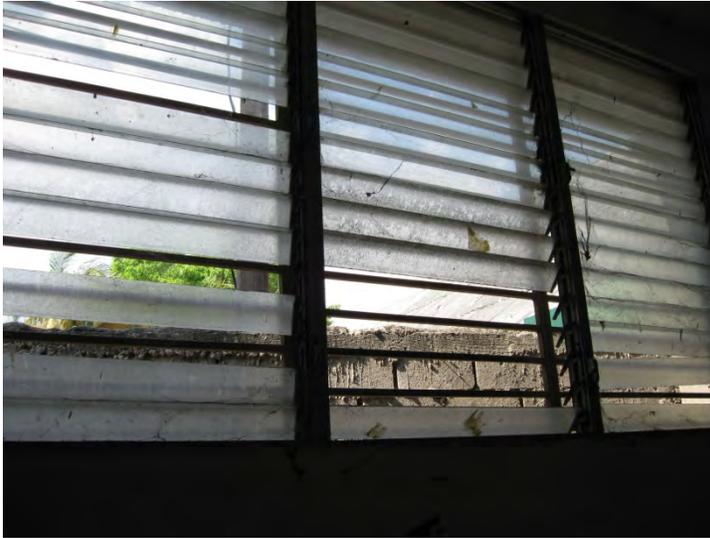
Fig. 13
Fenêtre non entretenue (lames de
vitre brisées, poussière, fils
d'araignée...) au rez-de-chaussée.

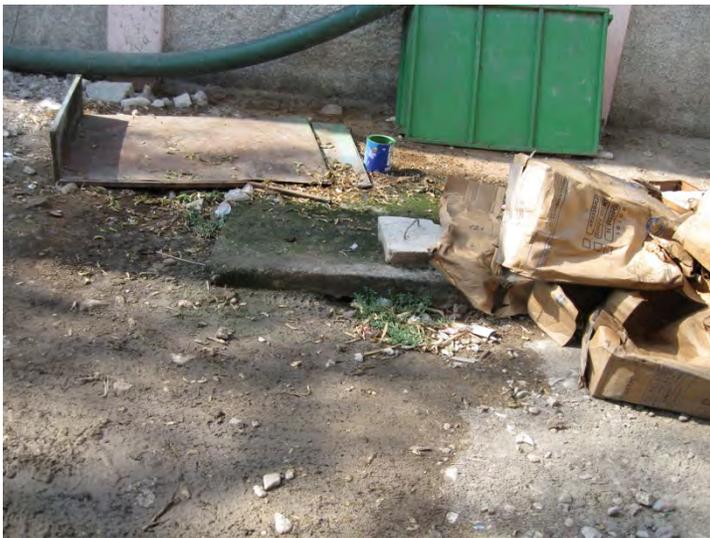
Les infrastructures d'alimentation en eau comprennent un conteneur cylindrique de stockage d'eau en plastique (matériau synthétique) (400 gallons) (*voir fig. 6*), un réservoir en maçonnerie et en béton inutilisable (intrusion d'eau saline de la nappe phréatique) (*voir fig. 24*). Les cabinets de toilette du rez-de-chaussée sont dans un piteux état, voire inutilisables (*voir fig. 10, 11 et 12*). Les eaux usées sont évacuées dans une fosse en maçonnerie et en béton. Cette infrastructure est déficiente et pose un sérieux problème d'assainissement et de risques sanitaires dans l'enceinte même de la propriété (fuites d'eaux usées nauséabondes) (*voir fig. 14*).

Fig. 14
Fosse d'évacuation des eaux
usées inefficace. Déversement des
eaux usées nauséabondes.

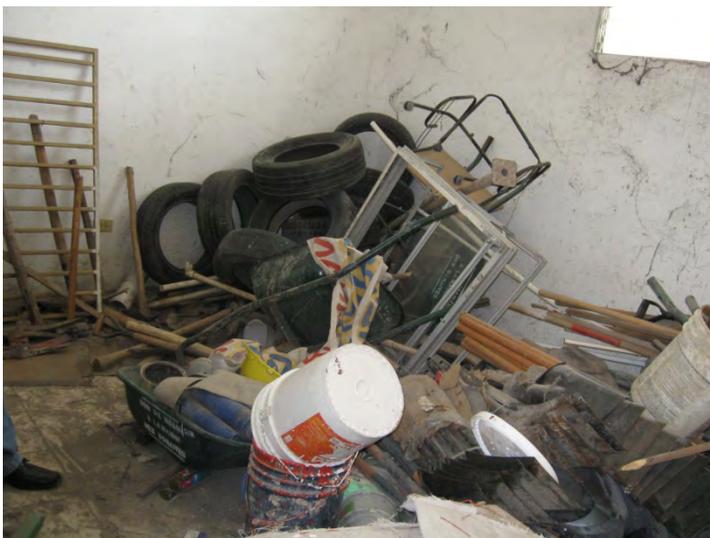
Fig. 15
Équipements et accessoires divers
empilés pêle-mêle dans l'entrepôt.

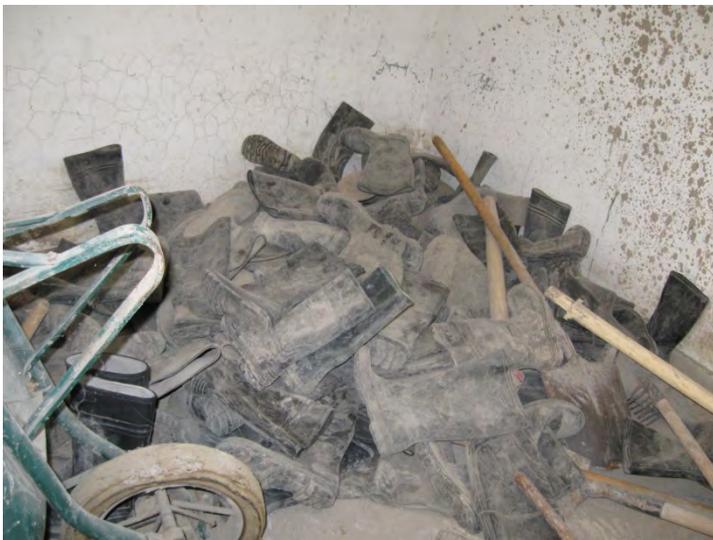
Fig. 16
Murs sales, crasseux, affectés par l'humidité. Équipements de voirie divers et de protection (bottes) dans un rangement aléatoire.

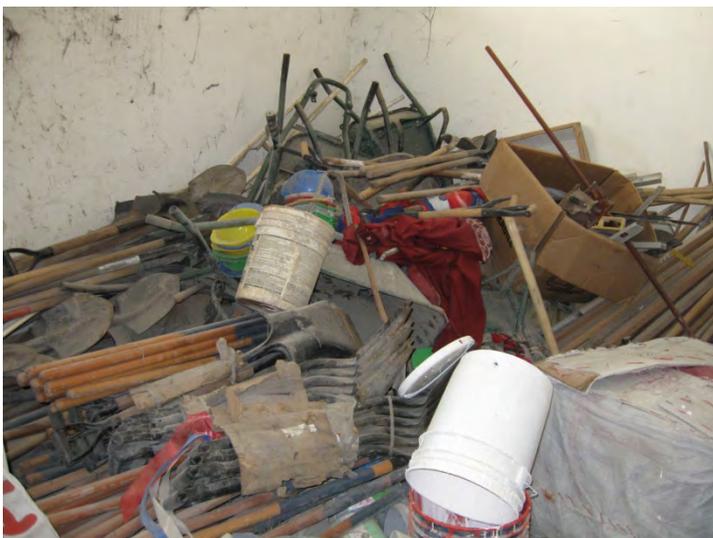
Fig. 17
Équipements neufs et usagés, matériel divers occupant le même espace.

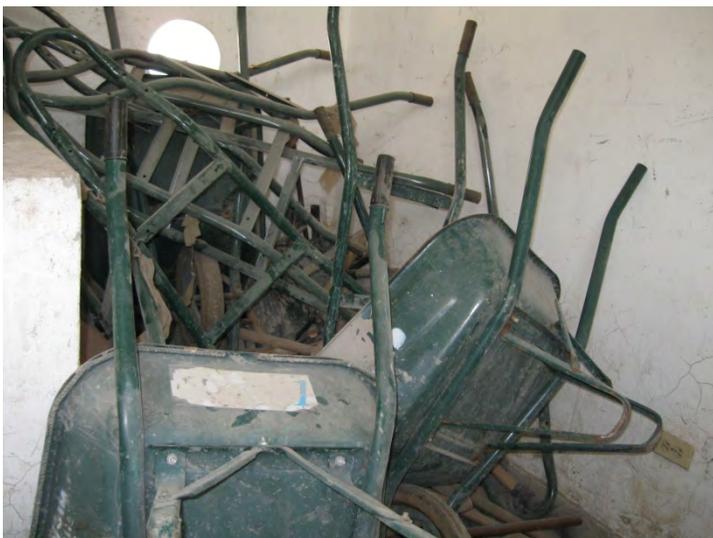
Fig. 18
Équipements et accessoires, quel que soit leur état, entassés dans un coin de l'entrepôt.

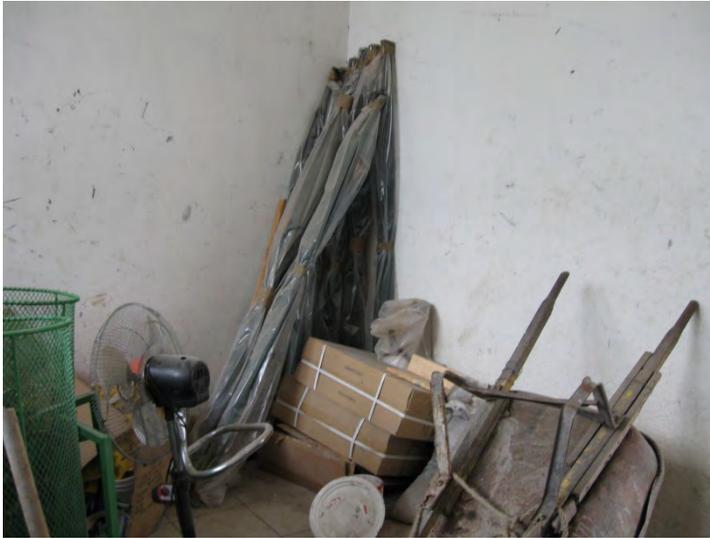
*Fig. 19
Ni ordre, ni méthode dans le
stockage des équipements
diversifiés.*

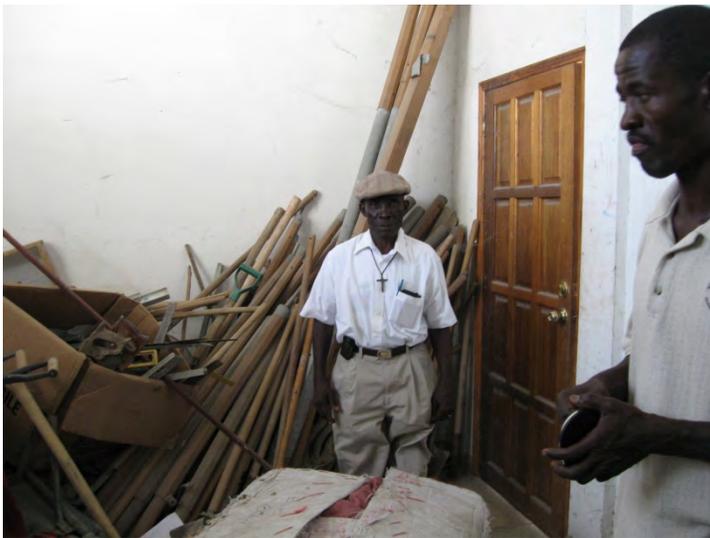
*Fig. 20
Mauvaise gestion de l'espace.
Très difficile de circuler dans
l'entrepôt.*

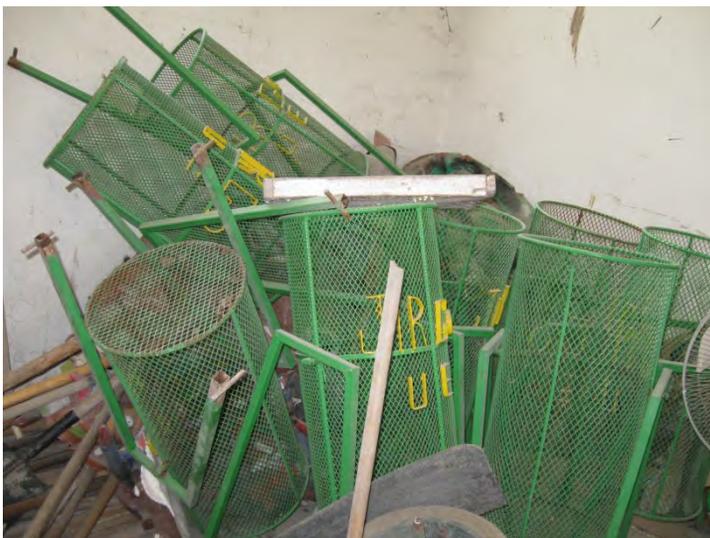
*Fig. 21
Équipements et accessoires de
voirie (poubelles, brouettes, pelles
etc.) rangés pêle-mêle. Un
véritable gâchis.*

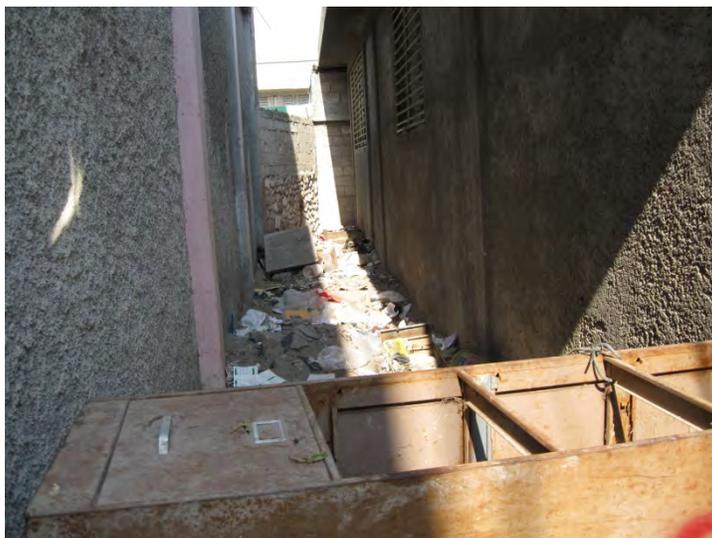
Fig. 23
Espace insalubre entre le mur
d'enceinte et le bâtiment.

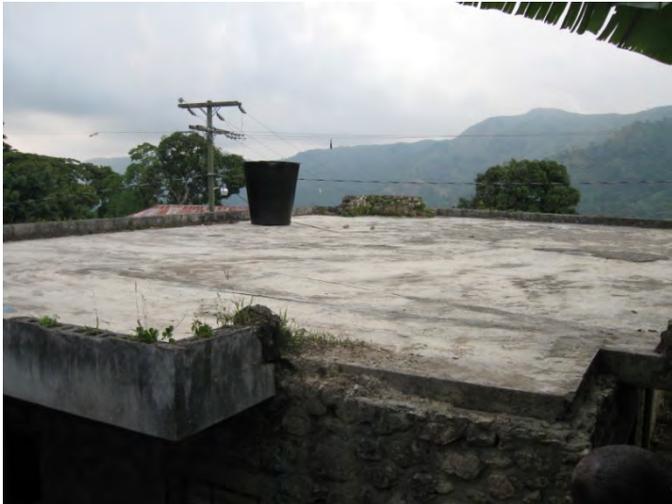
Le toit est en béton et supporte un conteneur de stockage d'eau en plastique (matériau synthétique) abîmé et inutilisable (*voir fig. 4 et 5*). Des signes importants de dégradation et d'infiltration d'eau sont perceptibles à travers la dalle de béton (écaillage du revêtement, traces d'humidité etc.).

Fig. 5
Toit en béton, végétalisé par
endroits.

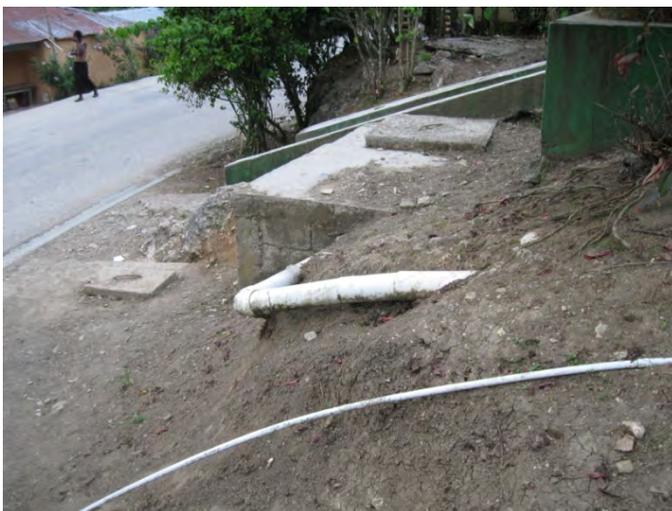
Fig.6
Infrastructures sanitaires
d'évacuation des eaux usées semi-
enterrées. Conduits en PVC
apparents.

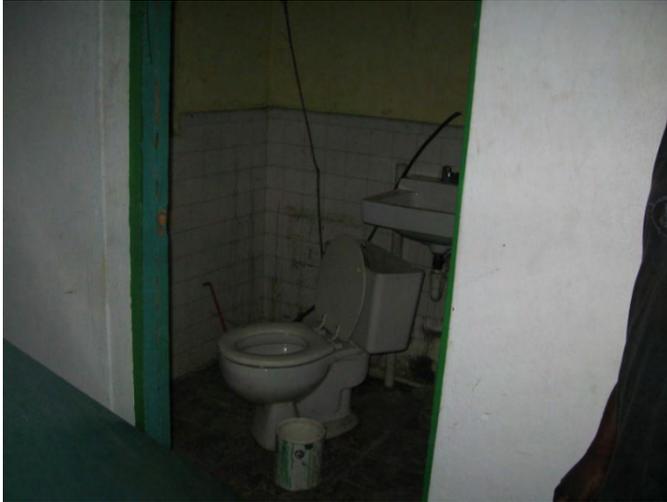
*Fig. 7
Cabinet de toilette inutilisable.*

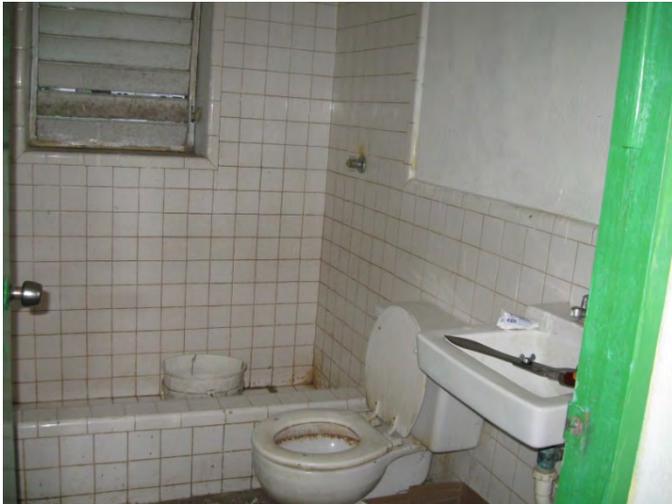
*Fig. 8
Installations sanitaires et cabinet
de toilette non entretenus.*

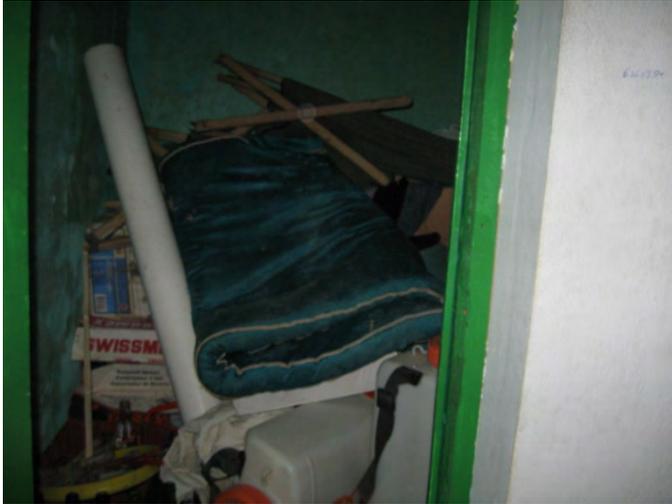
Fig. 10
Entrepôt improvisé, inusité et mal exploité.

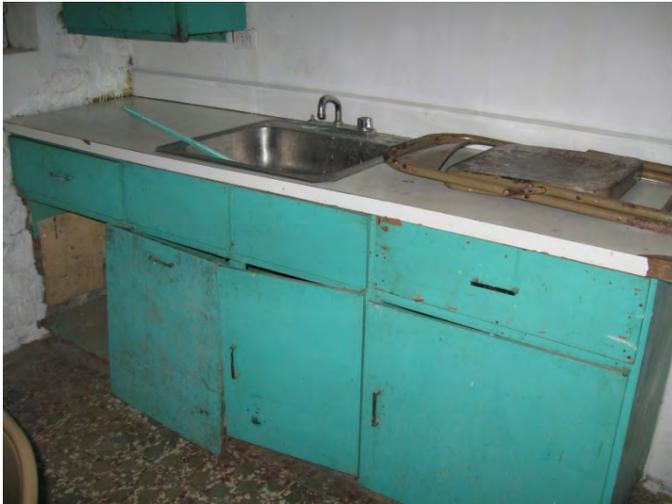
Fig. 11
Comptoir de cuisine délabré de la grande salle.

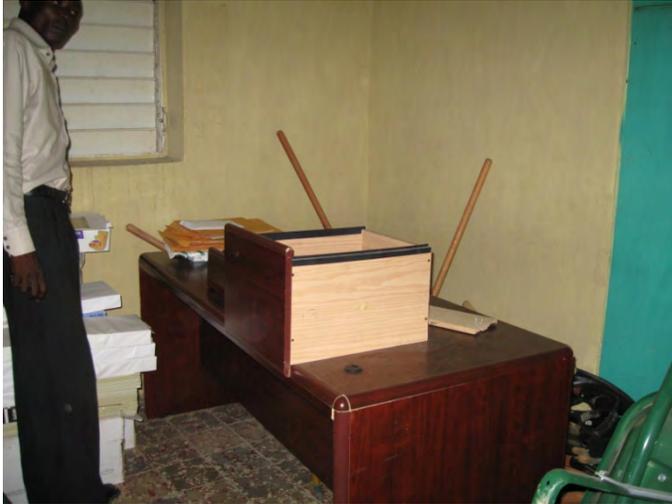
*Fig. 13
Local de bureau utilisé comme
aire d'entreposage.*

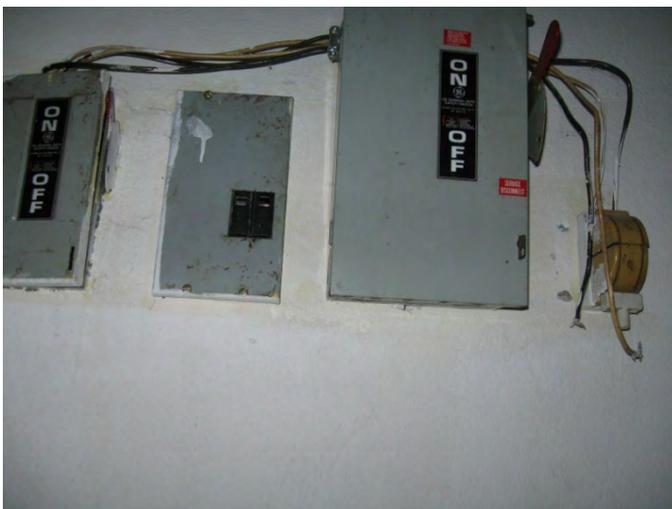
*Fig. 15
Alimentation en énergie
électrique non assurée.*

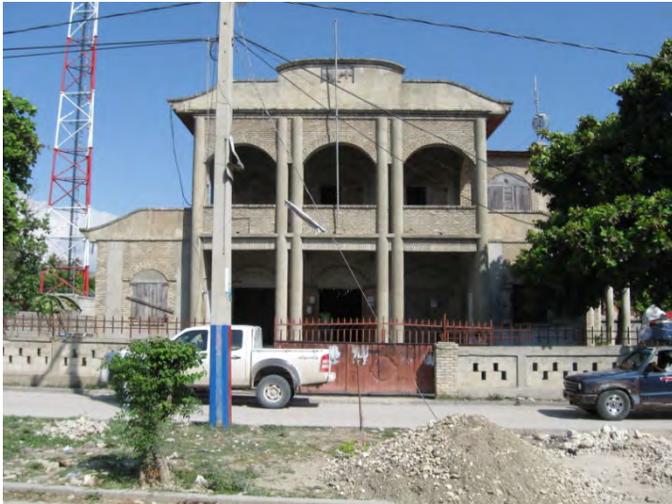
*Fig. 1
Édifice administratif de la
commune de Verrettes construit
en 1948. Enseigne morcelée et
illisible.*

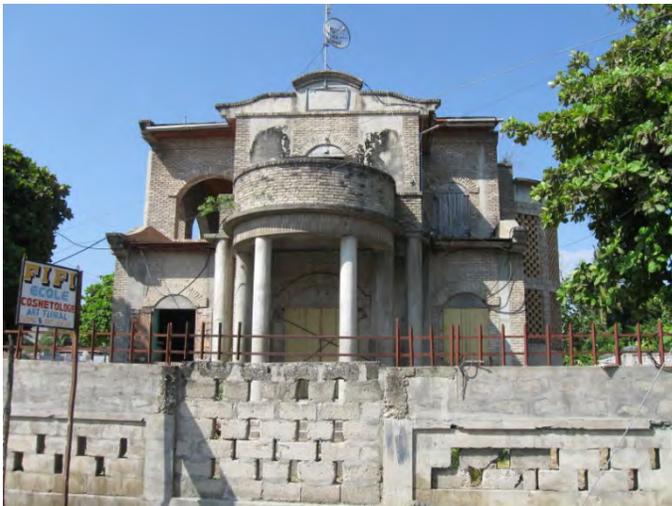
*Fig. 2
Mur d'enceinte et façade latérale
très peu entretenus.*

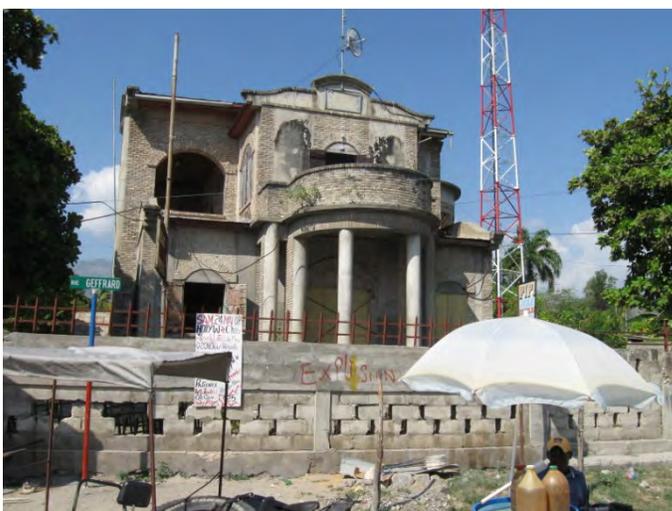
*Fig. 3
Le bâtiment présente des signes de
vétusté dans toutes ses
composantes (revêtement mural,
ouvertures etc.)*

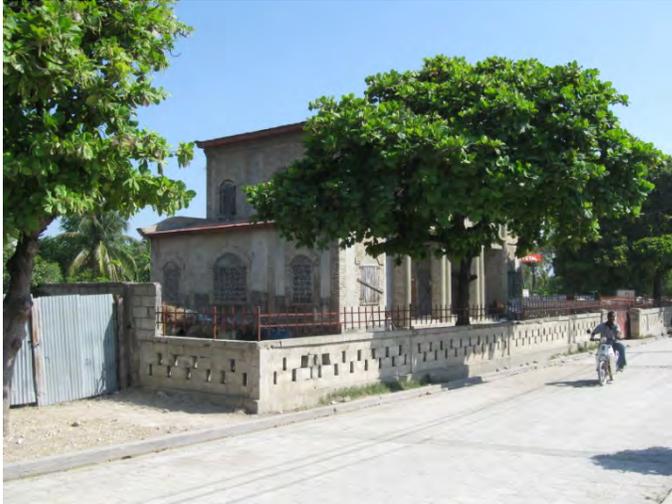
*Fig. 4
Mur d'enceinte de l'édifice
administratif non entretenu.*

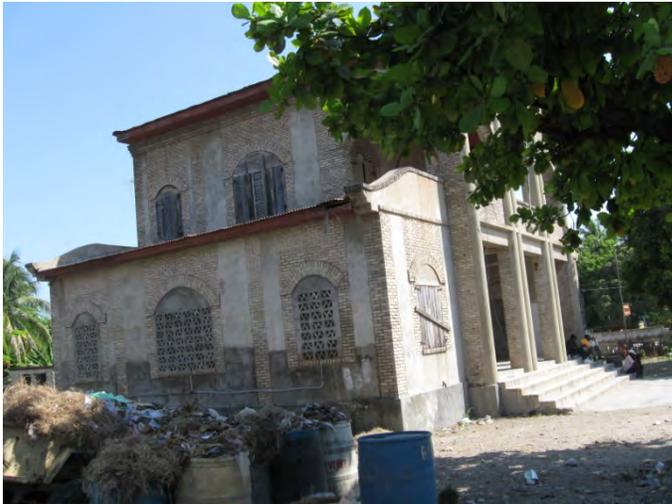
*Fig. 5
Fenêtres en bois contrastant avec
les fenêtres en parois ajourées
(claustras). Des modifications très
inesthétiques et inappropriées.*

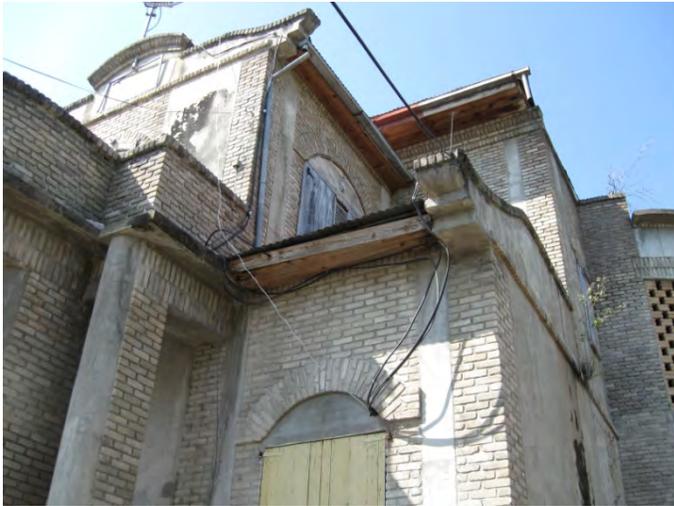
*Fig. 8
Installation du filage électrique,
de communication etc. non
soignée. Filage apparent et zig-
zagant.*

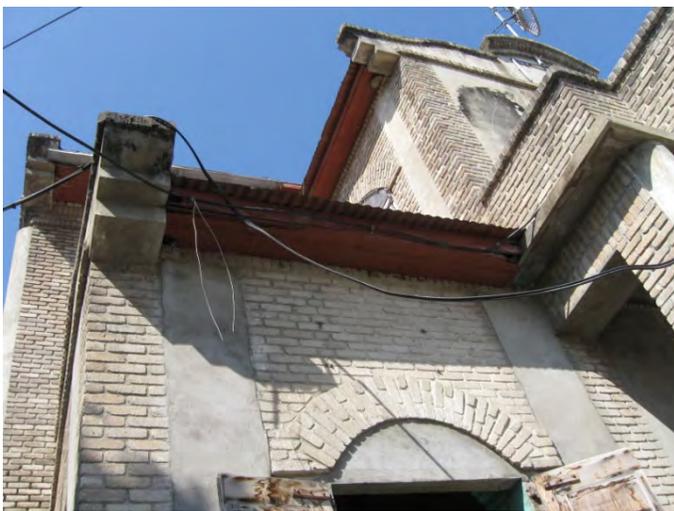
*Fig. 9
La maçonnerie de briques dans
un état relativement satisfaisant.*

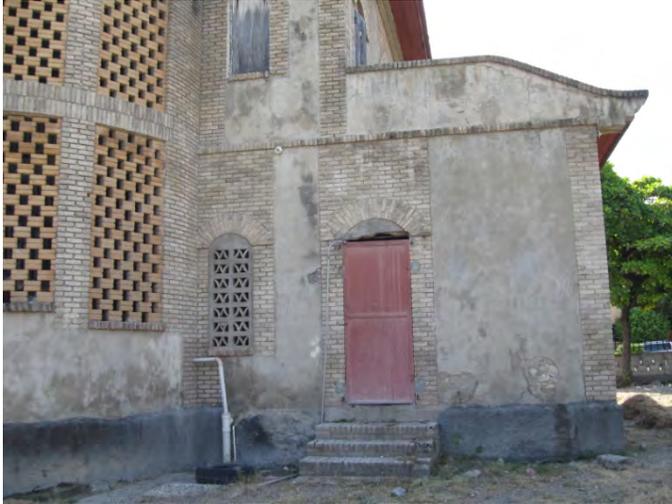
Fig. 10
Conduits d'évacuation des eaux usées apparents et vulnérables.

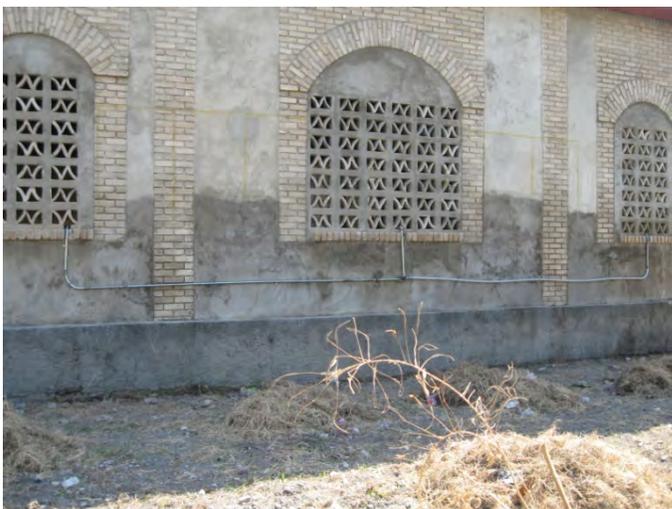
Fig.12
Filage électrique apparent et inesthétique, modifications inappropriées des fenêtres et de l'architecture de cette façade latérale.

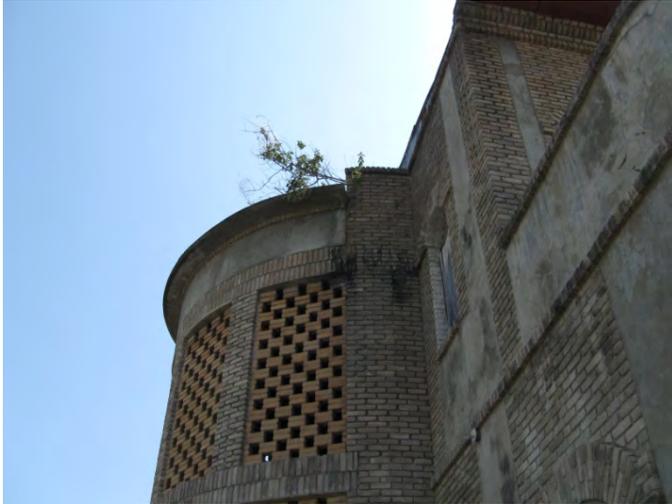
Fig. 13
Végétalisation du toit.

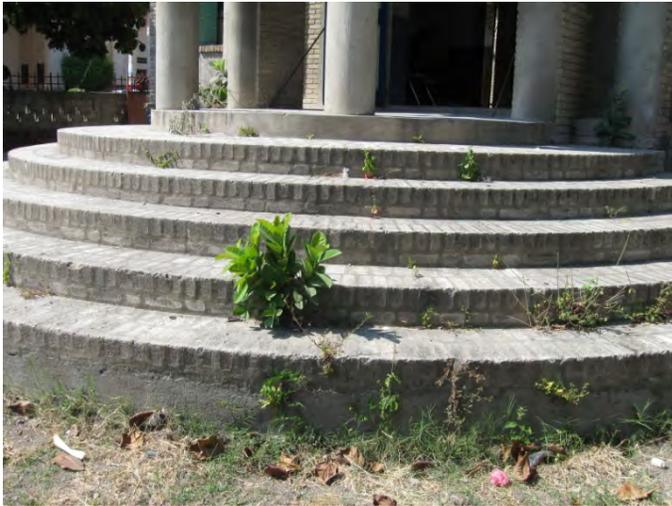
Fig. 14
Végétalisation de l'escalier
extérieur.

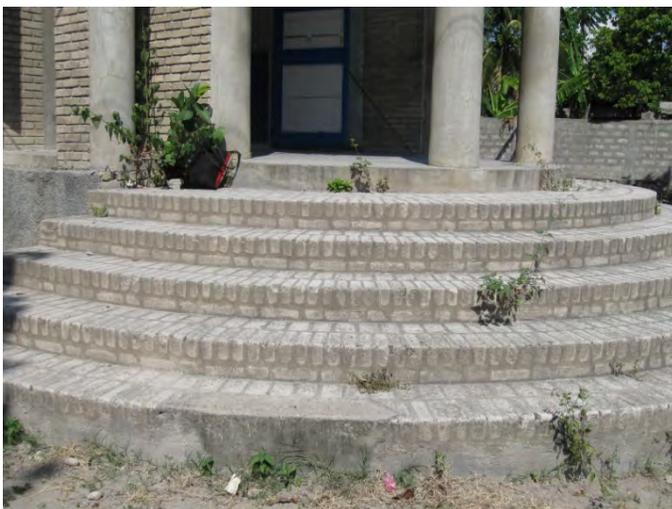
Fig.15
L'escalier extérieur en bon état
mais non entretenu.

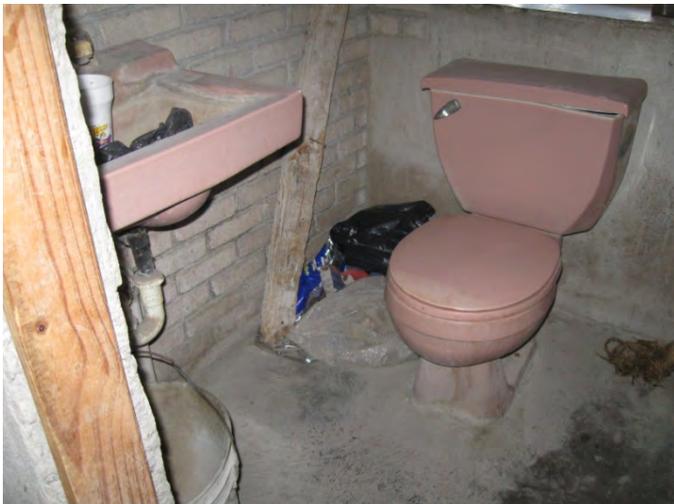
Fig. 16
Accessoires de cabinet de toilette
désuets et non entretenus.

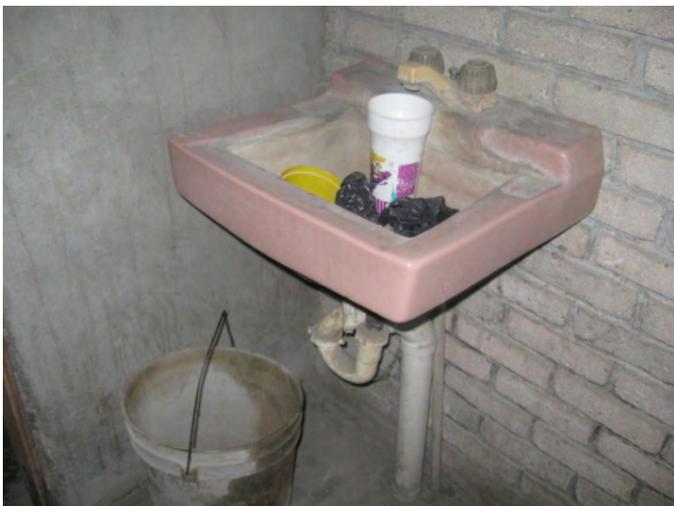
Fig. 17
Cabinet de toilette insalubre.
L'hygiène du milieu mise à rude
épreuve.

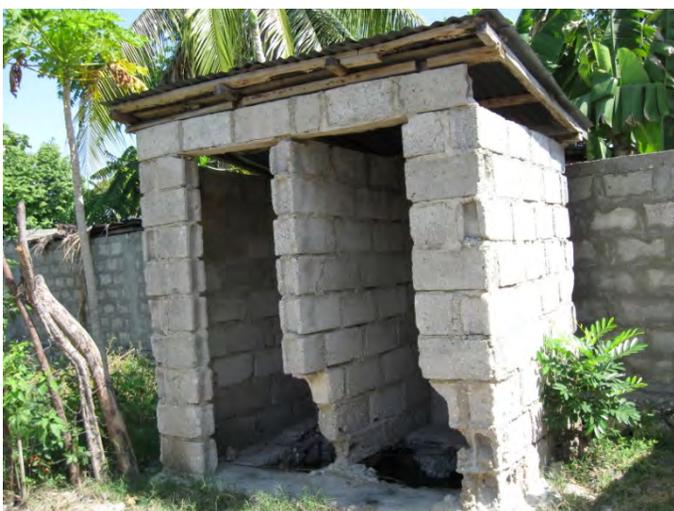
Fig.18
Infrastructures sanitaires
existantes (latrines) partiellement
démolies et désaffectées.

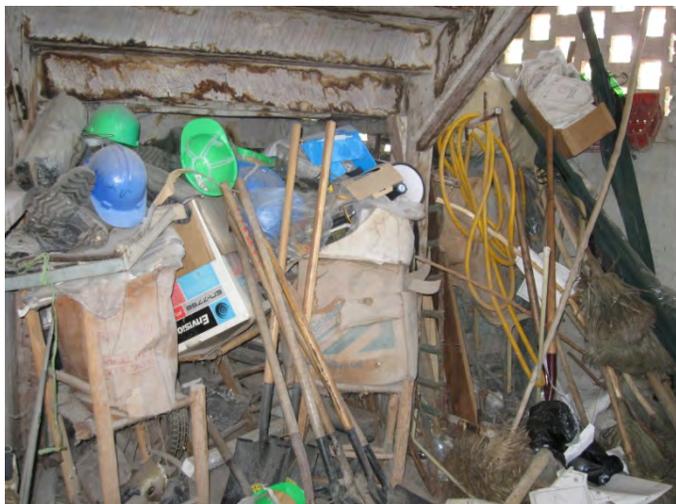
Un entrepôt de fortune est aménagé sous l'escalier. Partiellement sécurisé par une porte en bois, il est très insalubre (*voir fig. 19 et 20*).

Fig. 19
Un entrepôt improvisé sous l'escalier. Un milieu poussiéreux, sale et crasseux. Un rangement désordonné, pêle-mêle.

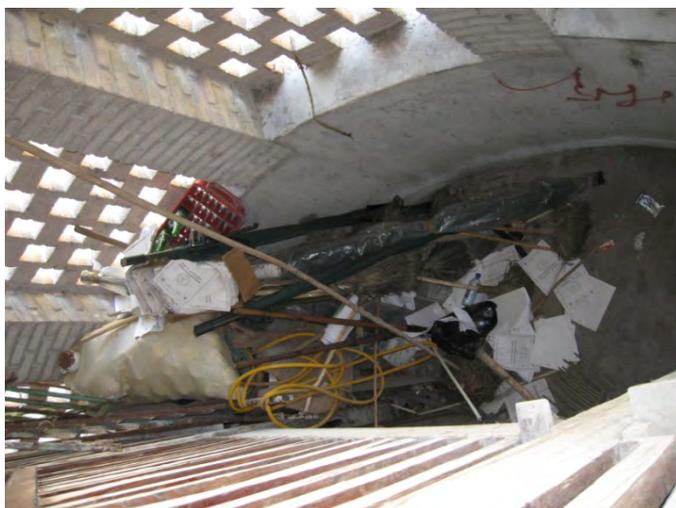
Fig.20
Équipements et déchets entassés dans cet espace servant d'entrepôt.

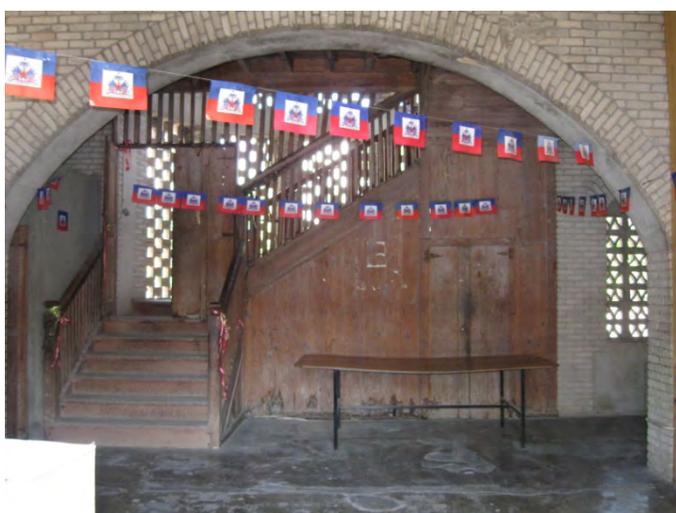
L'escalier d'accès à l'étage est en bois. Très vétuste et non entretenu, assez branlant, il est peu sécuritaire et son utilisation comporte des risques non négligeables. Les marches, les contremarches, la rampe, les balustres et les moulures sont très usés et délabrés, rongés par les vermines (*voir fig. 21 à 25*).

Le parquet (plancher et poutres) de l'étage est en bois. La structure (poutres et plancher) est complètement délabrée, trouée, très peu sécuritaire, non entretenue dans l'ensemble. Le parquet du rez-de-chaussée et du balcon est en béton de ciment. Il est fissuré par endroits, inesthétique et très peu attrayant (*voir fig. 21, 24*).

Fig. 21
Escalier d'accès à l'étage vétuste, non entretenu et peu sécuritaire. Parquet en béton de ciment dégradé.

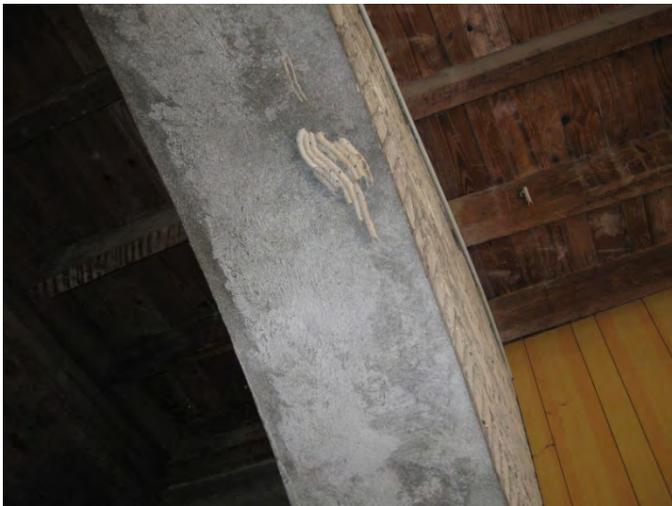
Les infrastructures administratives de Verrettes dans son ensemble ne sont pas entretenues. L'état d'insalubrité de l'édifice et son environnement immédiat (espace vacant de la parcelle) en dit long. Des déchets et des débris de toutes sortes jonchent la parcelle. Il est impératif d'assurer un minimum d'entretien de la parcelle et du bâtiment (*voir fig. 26, 33*).

*Fig. 26
Les vermines et les insectes
nichent un peu partout.*

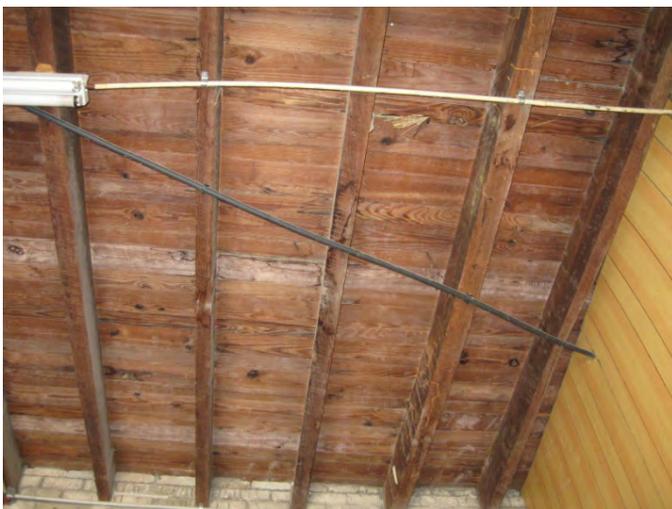
*Fig. 27
Filage électrique apparent à
l'intérieur du bâtiment peu
soigné comme à l'extérieur.*

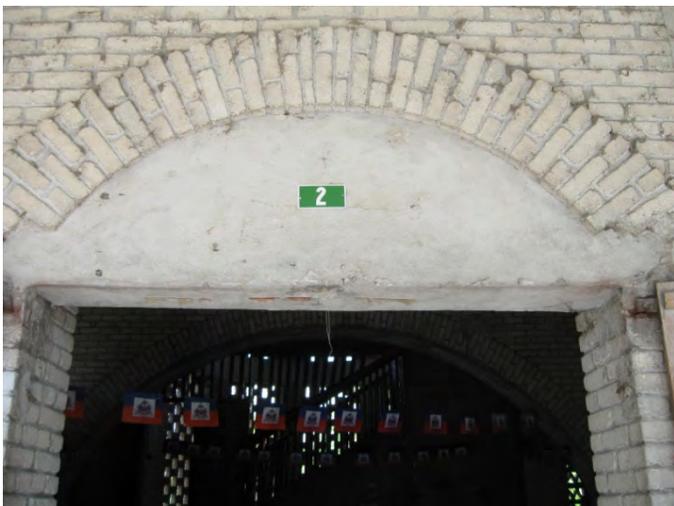
Fig. 29
L'ajout de linteaux en maçonnerie modifie négativement l'architecture de la façade.

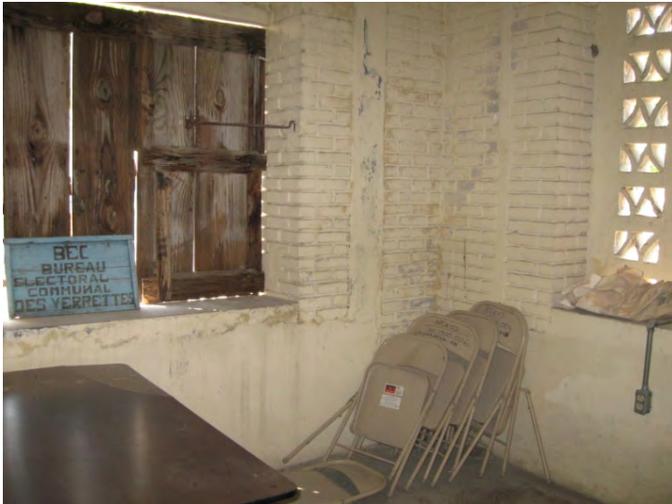
*Fig. 31
Fenêtre trouée et peu sécuritaire.*

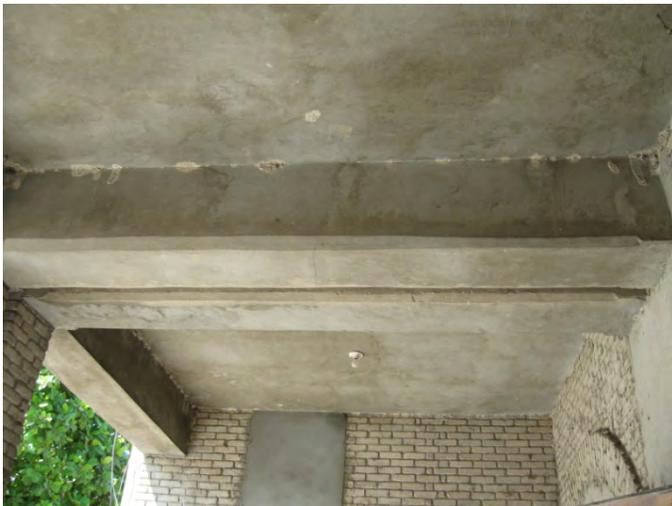
*Fig. 32
Travaux de réhabilitation partielle
et limitée relativement récents.
(Renforcement de la structure).
Nids de vermines observés.*

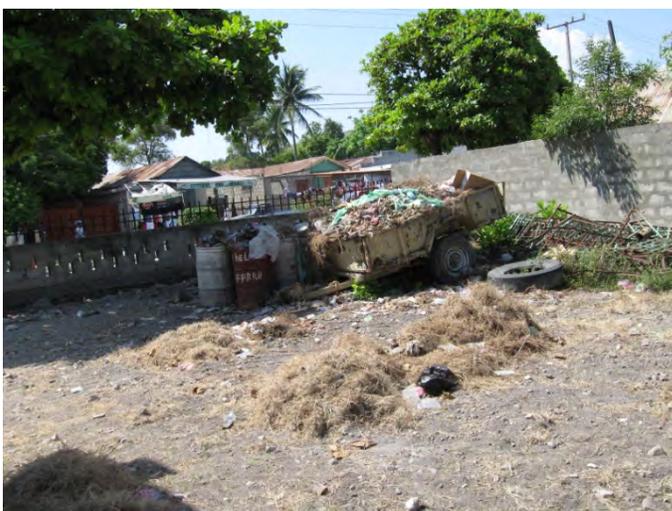
*Fig. 33
Accumulation de déchets dans
l'enceinte de la parcelle.
Environnement insalubre.*

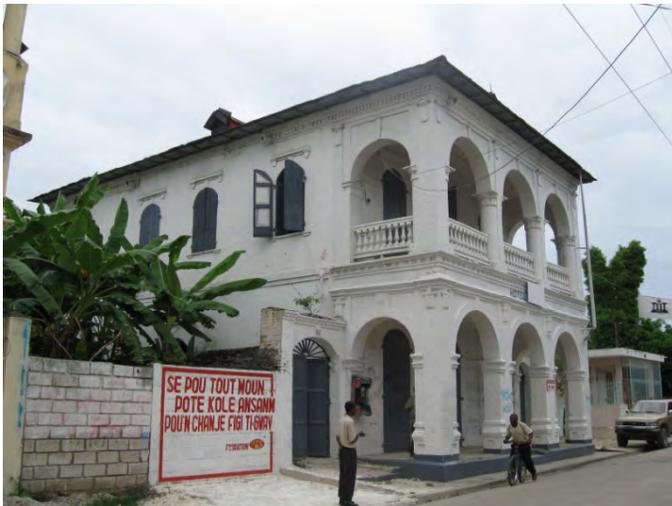
Fig.2
Édifice vétuste. Son état justifie
des travaux de réhabilitation.

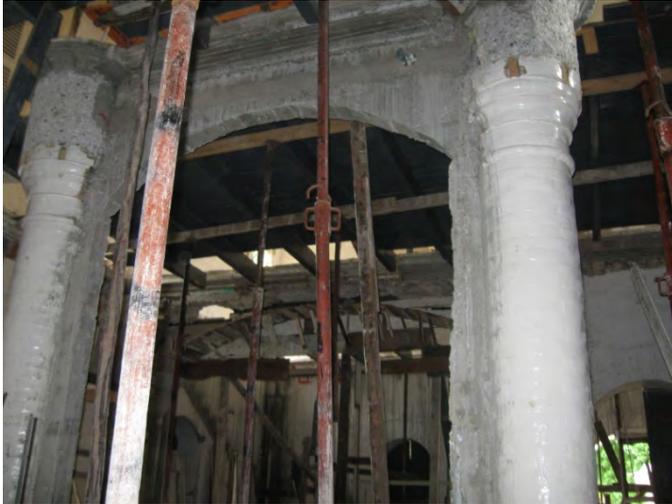
*Fig. 13
Préservation et renforcement des
composantes structurales
(colonnes) existantes en béton du
rez-de-chaussée.*

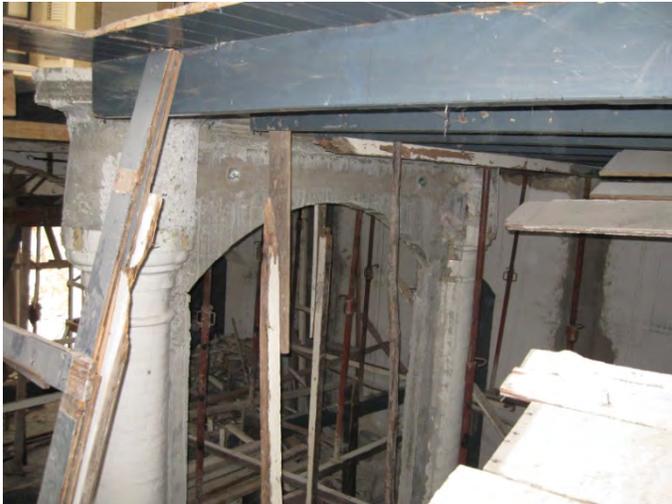
*Fig. 14
Poutre et colonnes de
renforcement du rez-de-chaussée.*

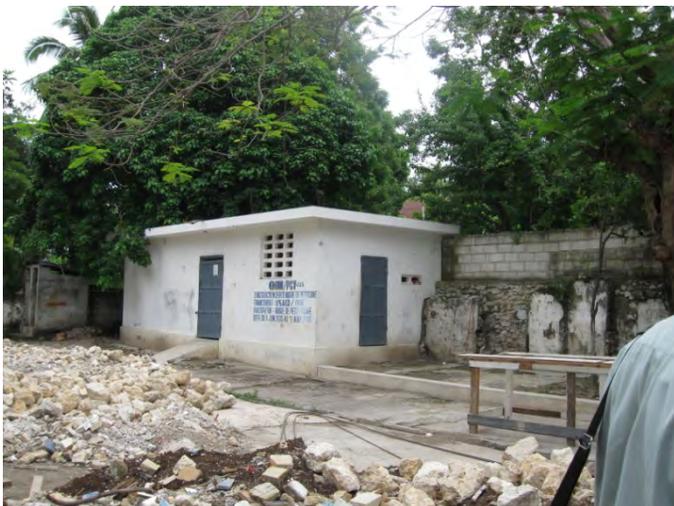
Un entrepôt de construction récente en maçonnerie et en béton est aménagé au fond de la cour (*voir fig. 20 et 21*). Ses composantes structurales affichent certaines faiblesses (colonnes sous-dimensionnées et fissures des parois murales) qui augmenteraient le coût d'éventuels travaux d'agrandissement en hauteur.

Fig. 20
Entrepôt existant récemment construit au fond de la cour.

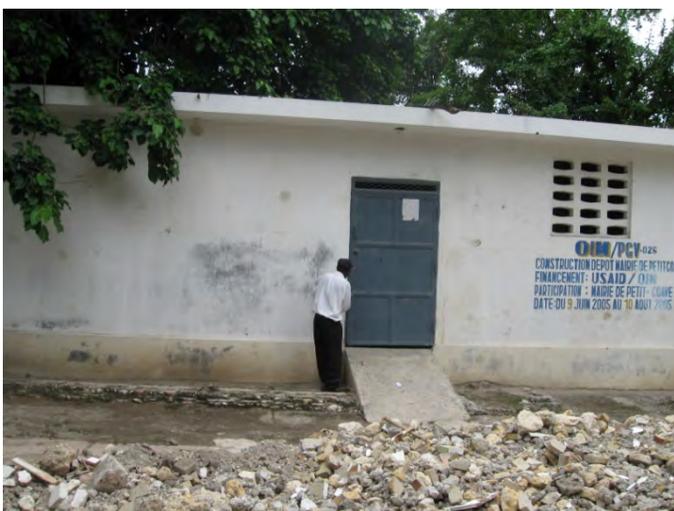
Fig. 21
Revêtement mural quelque peu affecté par les intempéries.

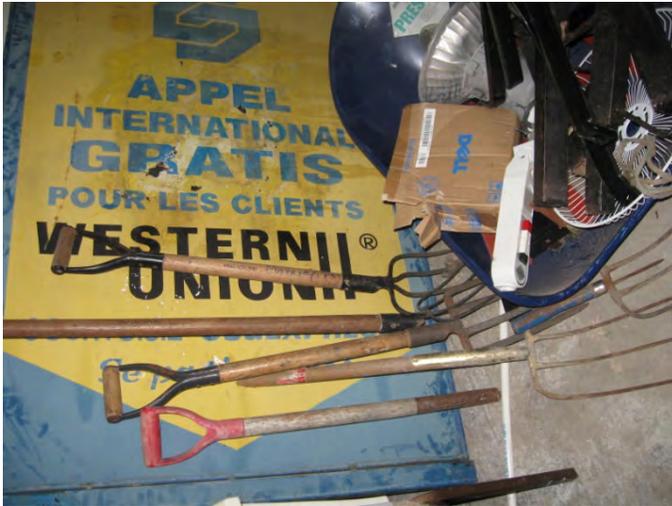
Le mode de rangement désorganisé et le mauvais état dans lequel se trouvent les équipements et le matériel rangés en disent long sur la gestion en cours au sein de cette administration (*voir fig. 22, 23, 24, 25*). Le matériel et le peu d'équipements disponibles sont abîmés et entassés pêle-mêle. Les responsables et les élus locaux ont une méconnaissance criante (qualitative et quantitative) des équipements et du matériel récemment acquis et leur devenir. La plupart de ces équipements ont disparu. Aucun mécanisme véritable de contrôle et de suivi n'est mis en place.

*Fig. 22
Les rares équipements de voirie
disponibles.*

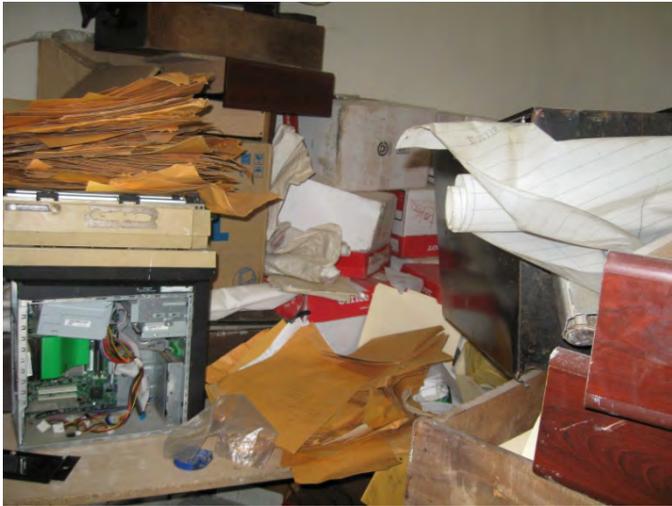
*Fig. 23
Un rangement très désordonné de
matériel divers et de documents.*

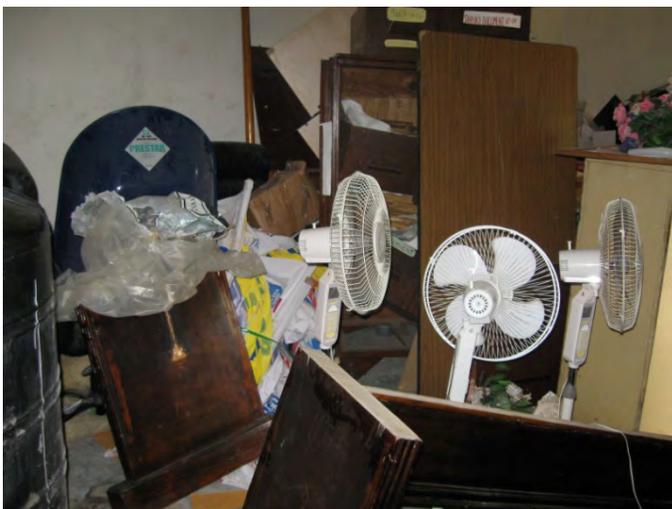
*Fig. 24
Mobilier de bureau, ventilateurs
entassés pêle-mêle.*

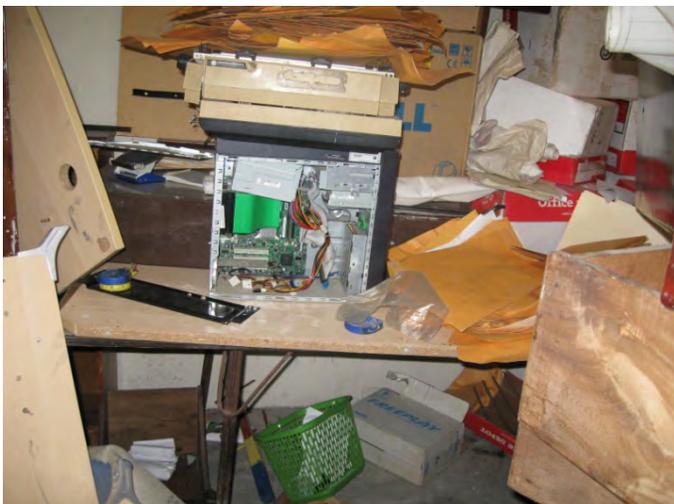
*Fig. 25
Une gestion catastrophique de
l'espace d'entreposage disponible.*

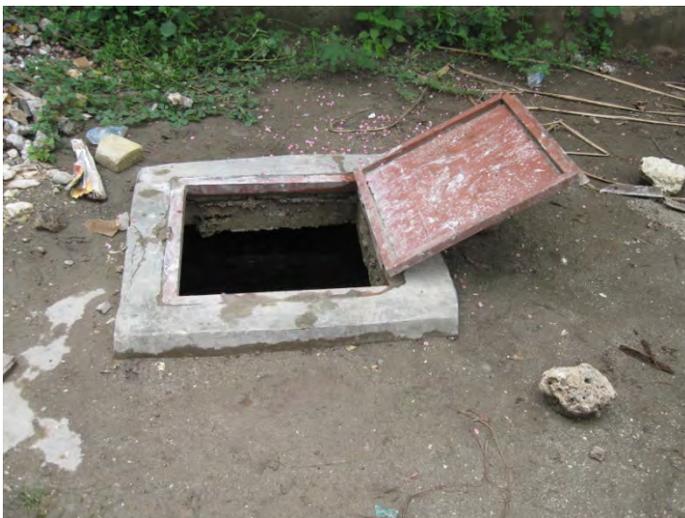
L'alimentation en eau est garantie par les services publics d'eau potable. Les infrastructures de stockage d'eau comprennent un réservoir enterré en maçonnerie et en béton construit en dehors des normes (*voir fig. 26*). Les installations sanitaires consistent en des latrines en mauvais état aménagées au fond de la cour (*voir fig. 27*).

*Fig. 26
Un réservoir souterrain construit
en dehors des normes (un trou
d'eau en maçonnerie et en béton).*

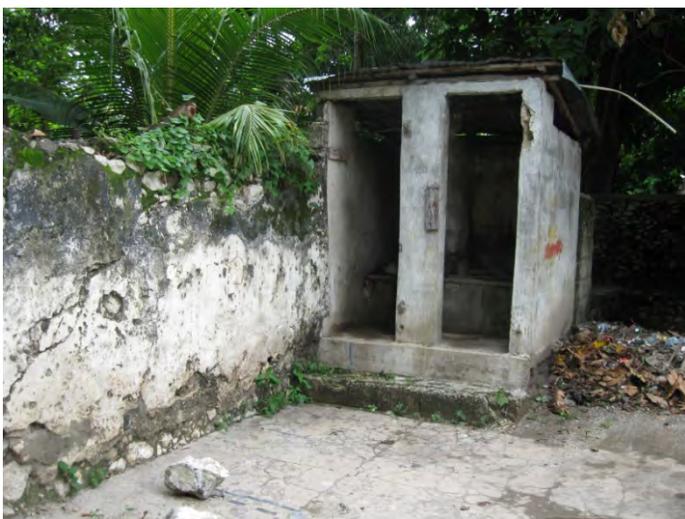
*Fig. 27
Les seules infrastructures
sanitaires existantes (des latrines
insalubres).*
